RAPORT

**privind investigația incidentului feroviar
produs la data de 01.10.2018 în HM MIHĂEȘTI,
secția de circulație Roșiori Nord– Caracal.**

*Raport final
14 august 2019*

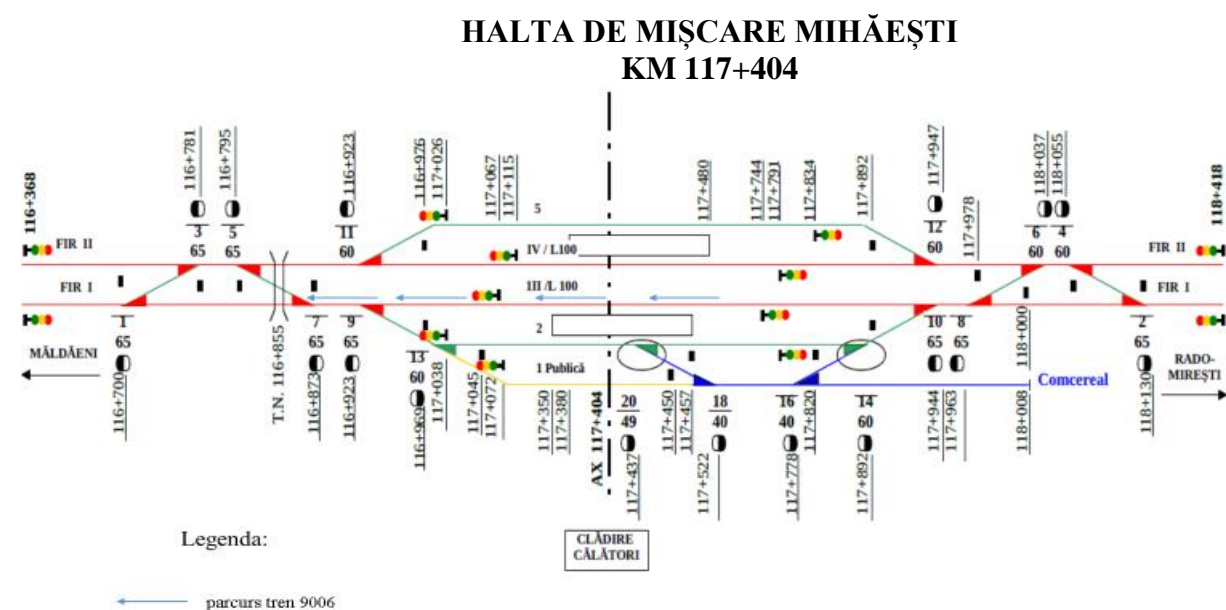
fig.2 – schița HM Mihăești

După depășirea semnalului de ieșire YIII, mecanicul de locomotivă observă discul roșu plantat pe firul I la călcâiul schimbătorului de cale nr. 9 și oprește trenul în fața acestuia, fără alte urmări. Distanța dintre semnalul de ieșire YIII și schimbătorul de cale nr. 9 este de circa 120m.
