RAPORT

privind investigația incidentului feroviar
produs la data de 04.10.2018 în stația CFR Ploșșoru,
secția de circulație Filiași – Turceni – Tîrgu Jiu.

Raport final

14 august 2019

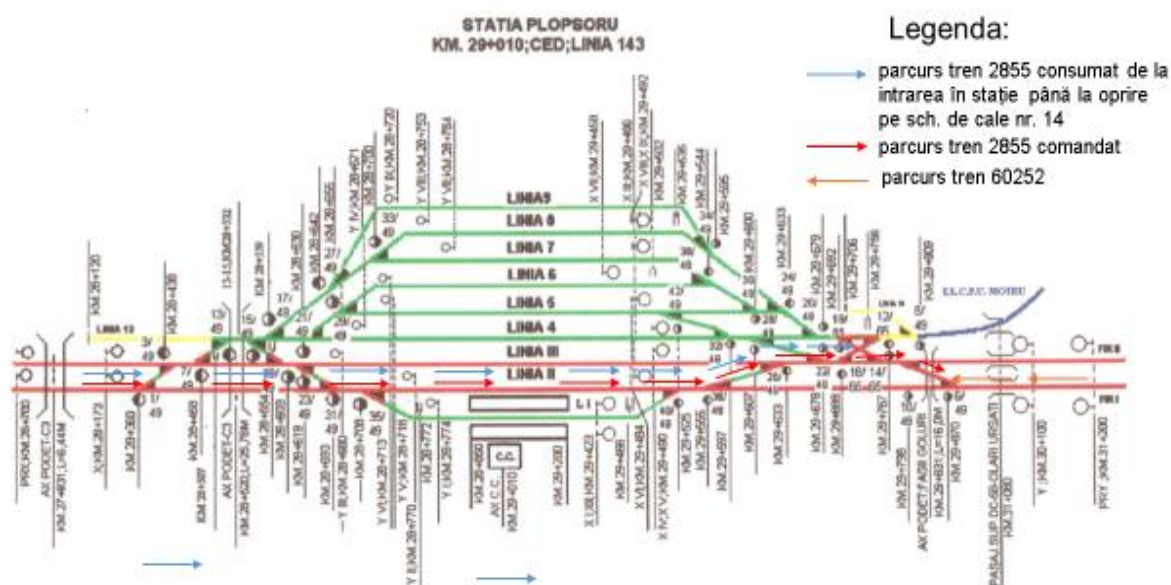
fig.2 – schița stației Ploșșoru

După expedierea trenului de călători nr. 2855, IDM a intrat în biroul de mișcare și a raportat trenul, moment în care a realizat că macazul 6/10 a rămas pe poziția "minus" pentru intrarea trenului de marfă nr 60252 la linia III. A avizat, prin stația radio, mecanicul trenului de călători nr. 2855 să oprească.

Trenul de călători nr. 2855 a oprit în zona schimbătorului de cale nr. 14, rămânând ocupată și secțiunea de macaz 6/10, fără alte urmări. Apoi IDM a avizat incidentul către șeful de stație al stației CFR Ploșșoru. Trenul de călători nr. 2855 a fost expedit din stație la ora 17:52.
