Nr.1110/ 374 /2019

NOTĂ

privind căderea unui număr de 4 saboți de frână și penele de asigurare a acestora de la vagonul nr.31817853504-7, aflat al 14-lea în componerea trenului de marfă nr.70926, piese care au generat deraierea ambelor osii ale primului boghiu (în sensul de mers)

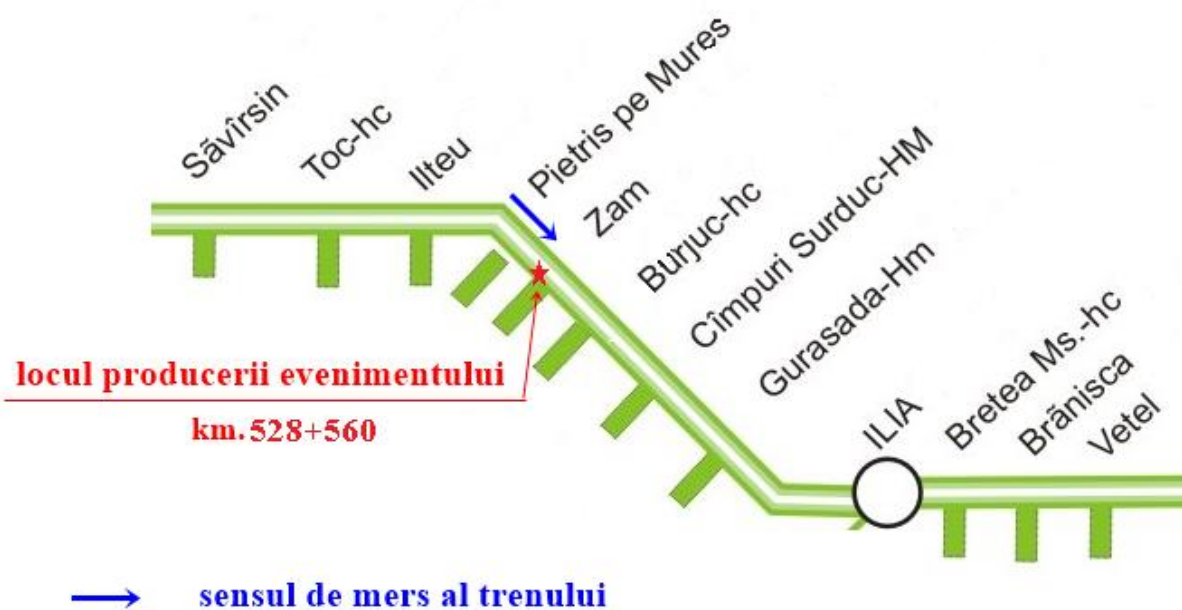
Schița nr.1 – locul producerii incidentului

La data de **11.11.2018**, în jurul orei 11:10, pe raza de activitate a **Sucursalei Regionale CF Timișoara**, secția de circulație interoperabilă Deva - Radna, linie dublă electrificată, pe firul II de circulație între stațiile CFR Ilteu și Zam, la km 528+560 (*schița nr.1*), în circulația trenului de marfă nr.70926, aparținând operatorului de transport feroviar MMV Rail România, s-a produs deraierea primului boghiu în sensul de mers al trenului (osiile 3 și 4), de la vagonul nr.31817853504-7, datorită căderii unui număr de 4 saboți de frână și a penelor de asigurare a acestora.

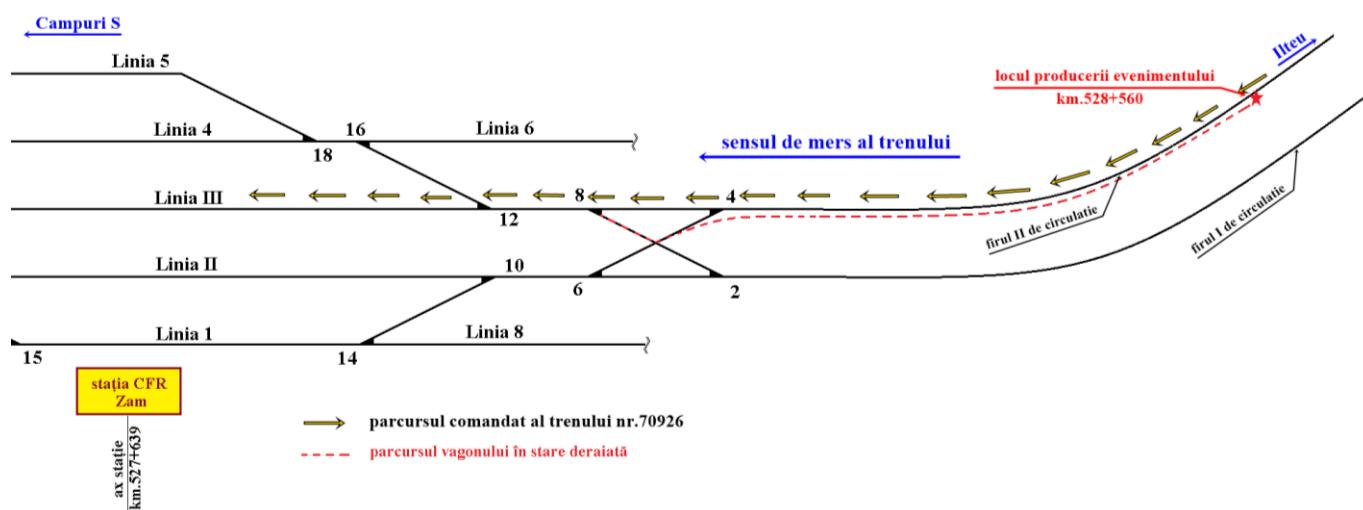
Schița nr.2 – parcursul trenului deraiat

Constatările efectuate pe teren au arătat că osiile primului boghiu în sensul de mers al trenului (osiile 3 și 4) al celui de al 14-lea vagon de la locomotivă (nr.31817853504-7), au deraiat la km.528+560, între stațiile CFR Ilteu și Zam, pe o zonă de circulație în curbă, cu deviație dreapta. De la acest punct, pe o distanță de 660 m, s-au putut observa urme de rulare a roților pe terasamentul căii (*schița nr.2*).

Vagonul deraiat de primul boghiu, a circulat în această stare pe o distanță de aproximativ 660 m (*schița nr.2*), după care roțile din partea stângă au lovit și escaladat inima dublă a bretelei 2-4-6-8 (situată către linia curentă), rulând apoi pe terasamentul căii (pe axul rombului bretelei), iar la inima dublă (situată către axul stației) au urcat pe șinele direcției abătută a schimbătorului nr.8. Roțile din partea dreaptă a boghiului deraiat au rulat pe terasamentul căii, iar în dreptul inimii duble s-au cățarat pe șina din dreapta (în sensul de mers) al abaterii schimbătorului nr.8. Vagonul deraiat de primul boghiu s-a oprit cu prima osie la 2,5 m de vârful acului macazului nr.8. Ca urmare a dinamicii deraierii, macazul nr.8 a fost talonat de osiile deraiate.

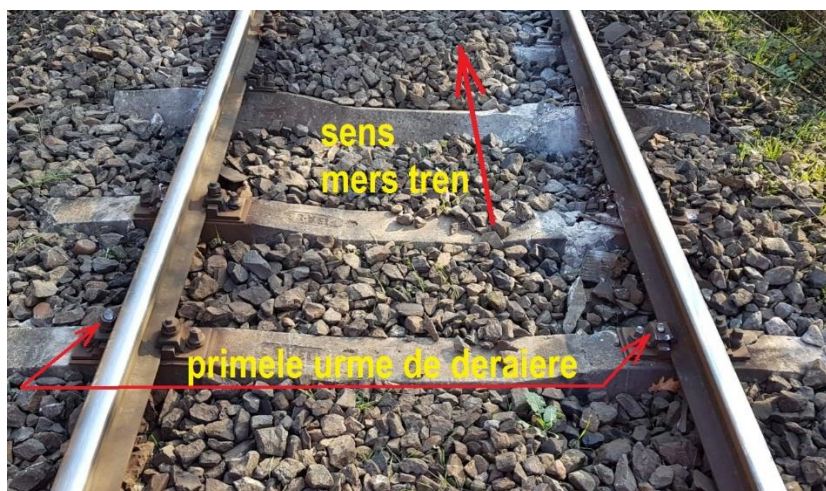
Foto nr.1

Analizând urmele produse de roțile deraiate se poate preciza că ambele osii ale boghiului au deraiat în aceeași secțiune transversală a căii ferate (*foto nr.1*), căzând cu roțile pe șuruburile verticale ale sistemului de prindere a șinelor de traverse. Roțile din partea stângă, având ca referință sensul de mers al trenului, (ce rulau pe șina de pe firul exterior al curbei), au căzut în exteriorul căii, iar roțile din partea

dreaptă în interiorul căii. Nu au fost identificate urme de escaladare a șinelor ci doar urme de coborâre a roților din partea stângă pe flancul inactiv al șinei din partea stângă, în sensul de mers al trenului (pe o lungime de 10 cm), iar (în aceeași secțiune a căii), urme de coborâre a roților din partea dreaptă pe umărul activ al șinei din partea dreaptă, în sensul de mers al trenului.

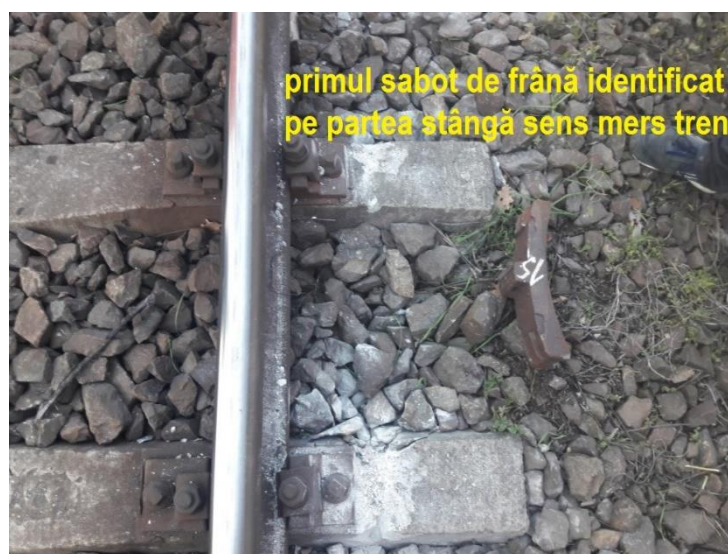
Foto nr.2

La verificările efectuate pe teren, pe zona afectată de deraiere, s-au găsit patru saboți de frână și patru pene de asigurare a acestora. Doi dintre saboții de frână au fost găsiți la o distanță de 8,5m (în aceeași secțiune a căii) față de punctul de deraiere (unul pe exteriorul firului stâng - *foto nr.2* - și unul pe exteriorul firului drept), iar penele de fixare a acestora la o distanță de 10,3 m, respectiv 14,10 m de aceștia. Al 3-lea sabot de frână a fost găsit la o distanță de 15,60 m față de primii doi saboți de frână căzuți, iar pana de fixare a acestuia la o distanță de 7,70 m de sabotul de frână. Al 4-lea sabot de frână a fost găsit la o distanță de 352 m față de punctul de deraiere, iar pana de fixare a sabotului de frână la o distanță de 1 m de acesta.

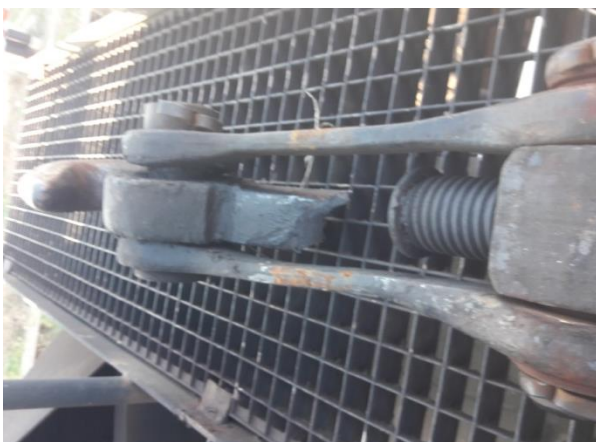
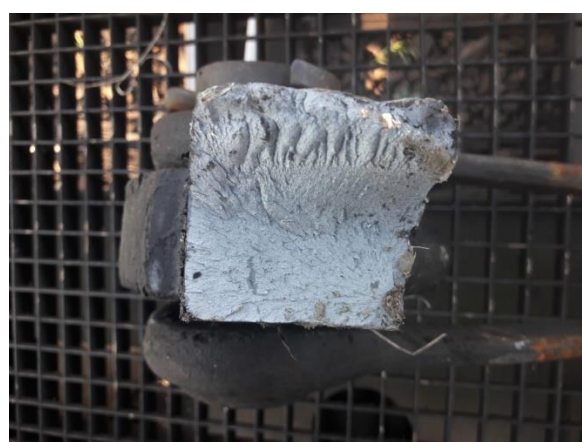
Al 13-lea vagon după locomotivă, nr.33607855466-8, la capătul dinspre al 14-lea vagon, avea tija cârligului de tracțiune ruptă (ruptură nouă, cu forme neregulate) la o distanță de aproximativ 20 mm de cârlig (foto nr.3 și nr.4), iar tamponul din partea stângă sens de mers cu șuruburile de fixare în traversa frontală smulse, orientat în sus.

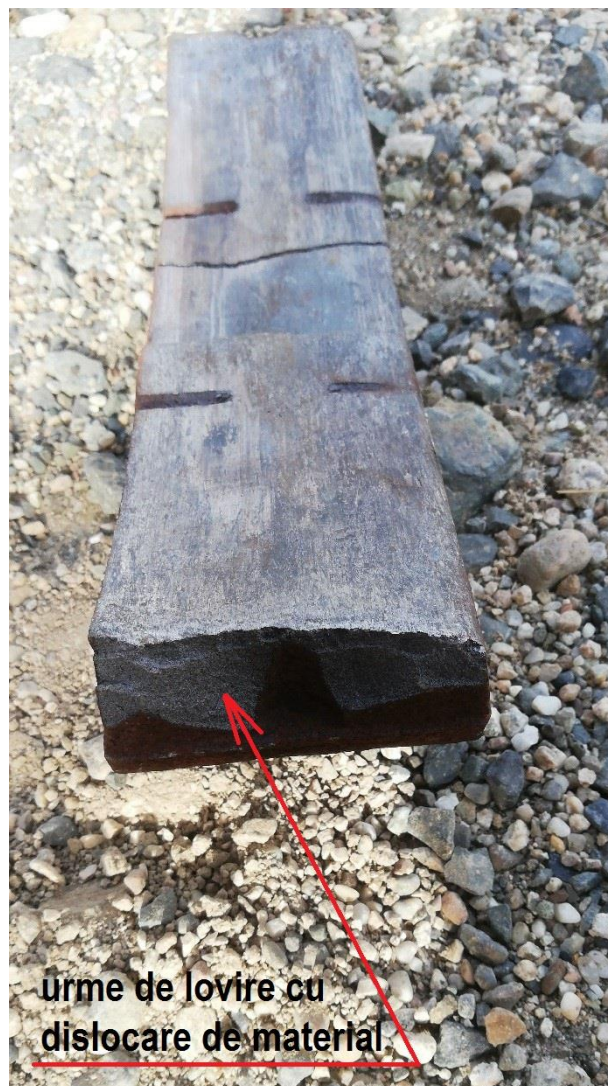
Foto nr.5

S-a verificat sabotul de frână de pe partea stângă sens de mers (*foto nr.5*), primul sabot de frână găsit după locul deraierii, constatându-se urme de lovire mecanică pe lățimea sabotului, la una din părțile frontale, având material proaspăt dislocat, dinspre zona de lucru a sabotului și două fisuri transversale

(posibil produse ca urmare a interpunerii sabotului între roată și șina de rulare). Cele trei părți ale sabotului (generate prin rupere) erau menținute de armătura de oțel a sabotului.

Modul în care a fost identificată prima urmă de deraiere (doar urma de cădere a roților, fără a fi identificată și urma de escaladarea a ciupercii șinei) și căderea simultană a ambelor roți ale aceleiași osii, în aceeași secțiune a căii, arată faptul că, deraierea roții s-a produs în urma unui șoc mecanic generat de un corp contondent interpus între suprafața de rulare a roții și ciuperca șinei. Având în vedere identificarea saboților de frână și pana de asigurare a acestora, în apropierea punctului de producere a deraierii, și prezența urmelor de lovire pe primul sabot de frână, se poate concluziona că deraierea a fost provocată de căderea sabotului de frână de la vagonul nr.33817853504-7 (primul de pe partea stângă în sensul de mers al trenului), care în cădere s-a interpus între suprafața de rulare a roții și ciuperca șinei.

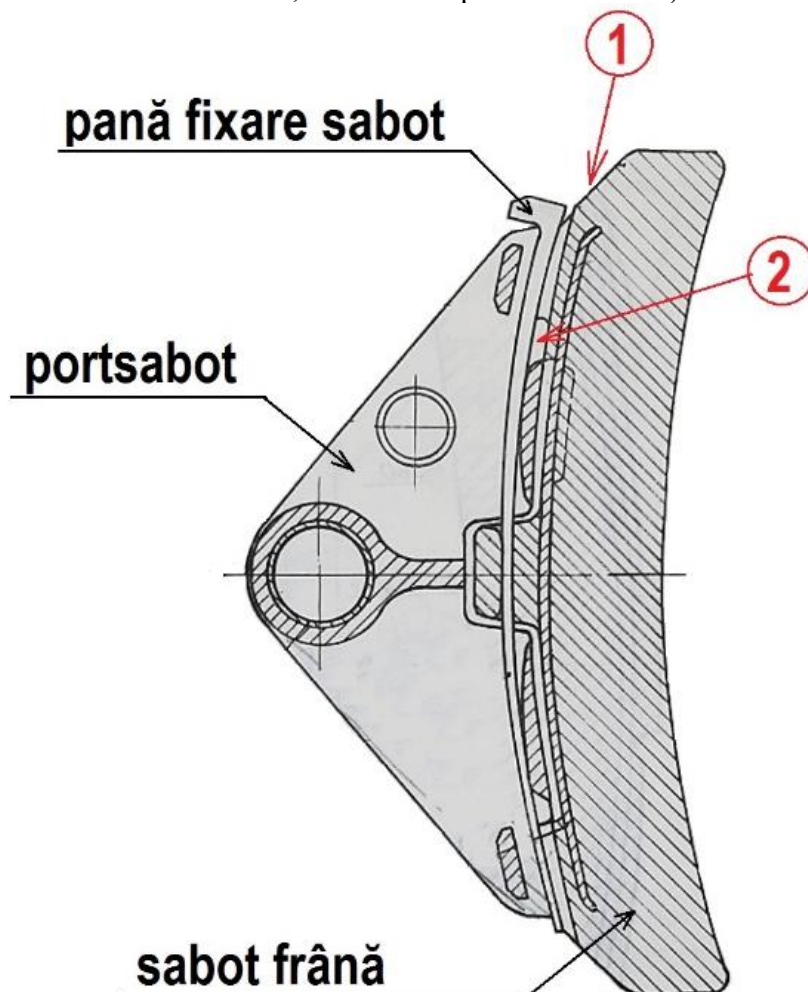
- pana de fixare introdusă în portsabot (fără sabotul de frână) nu putea cădea datorită mărimii ciocului acesteia;
- având în vedere faptul că, după locul de identificare a saboților de frână, căzuți în teren, au fost identificate și penele de fixare a acestora, s-au efectuat mai multe simulări pentru a determina modul în care a fost posibilă această cădere apropiată a celor două componente (sabot de frână – pană de fixare a sabotului). În urma acestor simulări s-a ajuns la concluzia că singura poziție care putea duce la această cădere simultană era cea cu pana de fixare introdusă aproximativ 1/3 între sabotul de frână și portsabot (*șchița nr.3*). Explicația că pana de fixare a putut ajunge în această poziție a fost doar prin intervenția unor persoane neidentificate care, în scopul demontării în vederea sustragerii acestor saboți de frână, au extras penele de fixare din poziția normală și au încercat utilizarea acestora drept pârghie pentru depărtarea saboților de frână de portsaboți. Încercarea de demontare a saboților de frână, utilizând această metodă, pentru a avea succes, presupunea ca frâna automată să nu fie strânsă, acest lucru fiind realizat doar cu puțin timp înainte de plecarea trenului din stație, în acest caz, înainte de punerea în mișcare a trenului

Schița nr.3 Obs: pct.1 și 2 - locul posibil de introducere a penei de fixare pentru dislocarea sabotului de frână din portsabotul de susținere.

Având în vedere cele prezentate, comisia de investigare concluzionează că, deraierea vagonului nr.33817853504-7 a fost generată de căderea unui sabot de frână de la vagon, sabot care în cădere s-a interpus între suprafața de rulare a roții și ciuperca șinei. Căderea sabotului de frână, urmată de căderea penei de fixare a acestuia, a fost posibilă prin intervenția unor persoane neidentificate, care pe timpul staționării trenului de marfă nr.70926 în stația CFR Milova, cu intenția de sustragere a saboților de frână, au scos penele de fixare încercând să se ajute cu acestea pentru dislocarea saboților din portsaboți. Operațiunea nu a putut fi finalizată deoarece frâna automată a trenului pe timpul staționării era strânsă. Această intervenție externă a generat, după slăbirea frânei automate a trenului și plecarea trenului din stație, în circulația trenului, posibilitatea căderii saboților neasigurați și implicit a penelor de fixare a acestora, lăsate între saboți și portsaboți.
