## RAPORT DE INVESTIGARE

privind incidentul feroviar produs la data de 11.12.2018,  
pe raza de activitate a Sucursalei Regionale de Căi Ferate Galați,  
în halta de mișcare Vădeni

*Raport final*  
24.09.2019

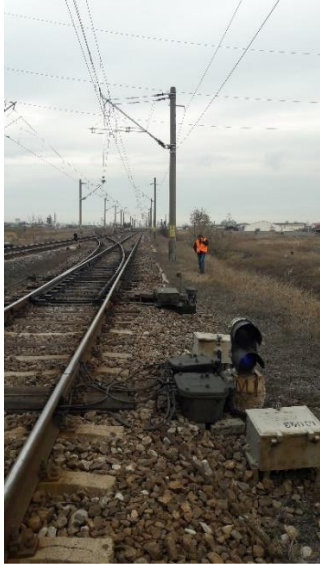
**Macaz nr.1**

În zona producerii incidentului, la linii nu au fost constatate deficiențe.

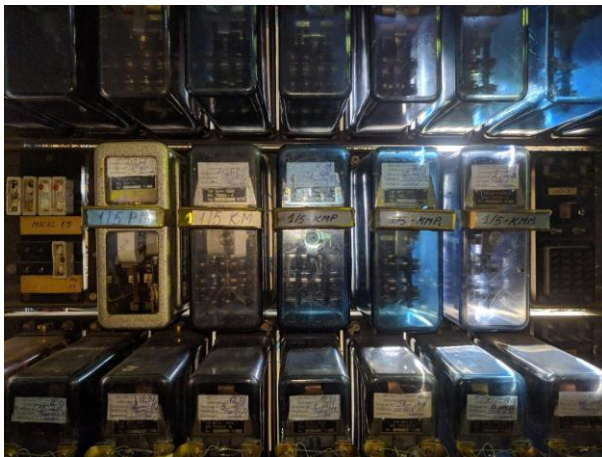
**Foto sala cu rele**

După producerea incidentului, la verificările efectuate de către comisia de investigare în sala cu relele, aflată în halta de mișcare Vădeni (deasupra biroului de mișcare), s-a constatat faptul că siguranța de 5A – 24V Ax din rama B14 loc 51, picioruș 7 și 8 era arsă .

Deranjamentul a fost remediat la ora 16:30 după înlocuirea siguranței arse.

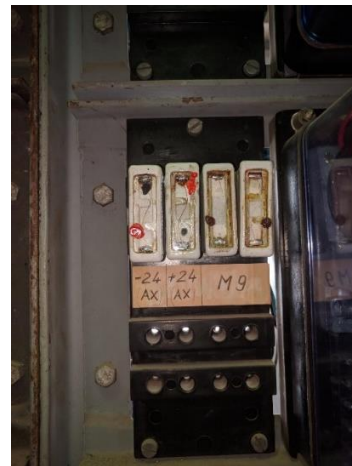
**Foto rama B14 loc 51, picioruș 7 și 8**

Deranjamentul s-a manifestat prin nefuncționarea comenzilor date la semnalele de intrare – ieșire din halta de mișcare Vădeni.
