## RAPORT DE INVESTIGARE

al accidentului feroviar produs la data de 18.12.2018, ora 19:10, pe raza de activitate a Sucursalei Regionale CF Timișoara, în circulația trenului de marfă nr. L79706 (aparținând operatorului de transport feroviar Grup Feroviar Român SA), între stațiile CFR Utvinișu Nou și Sântana, la trecerea de nivel cu calea ferată prevăzută cu bariera mecanică, de la km.12+547, prin surprinderea și avarierea unui microbuz și rănirea ușoară a conducătorului autovehiculului.

*Raport de Investigare final  
06 iulie 2019*

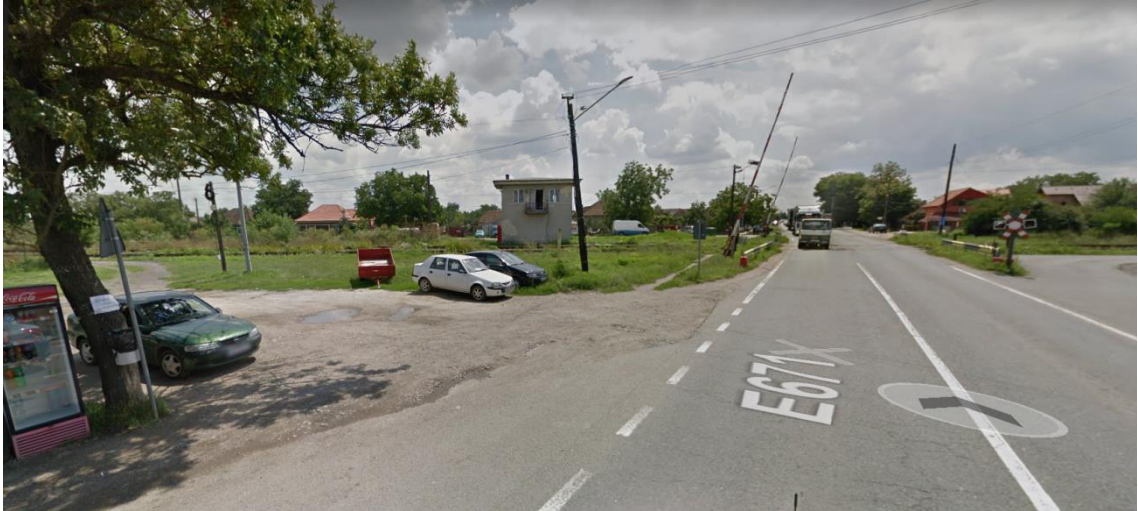
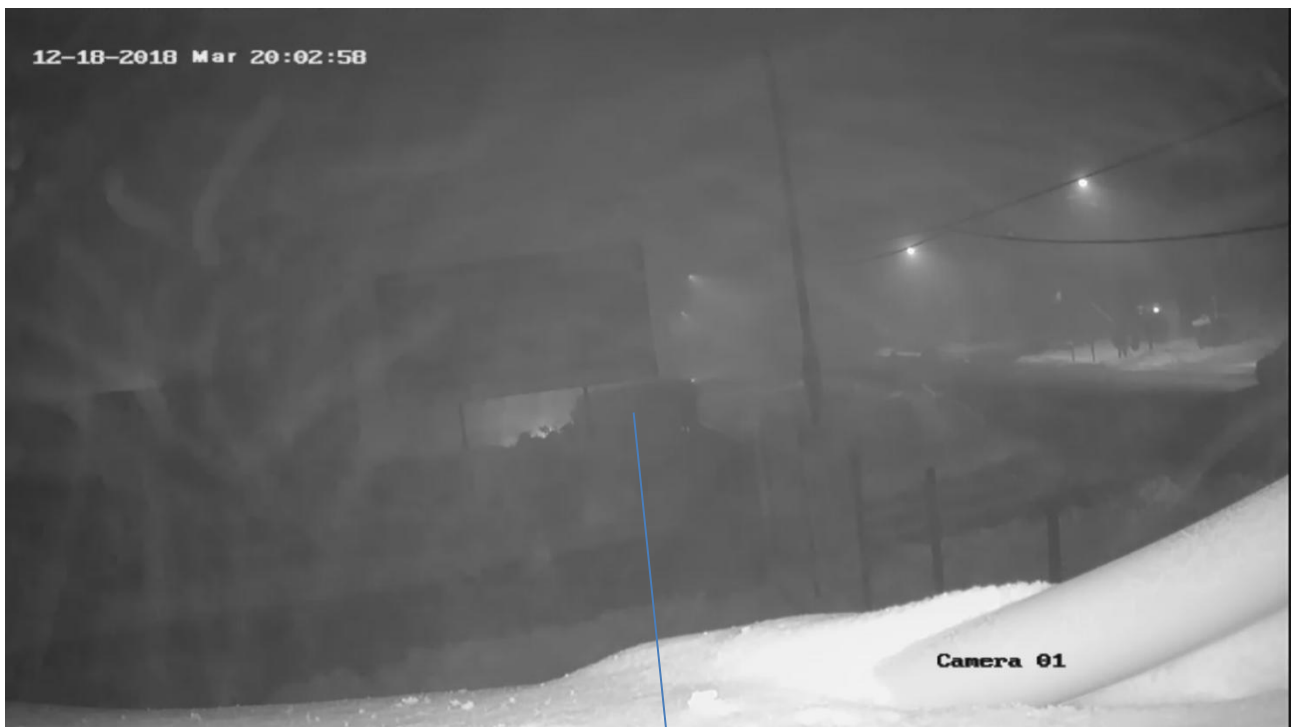
Poziția autovehiculului după impact

Microbuzul a suferit daună totală.
