RAPORT DE INVESTIGARE

al accidentului feroviar produs la data de **10.01.2019**, ora **03:25**, pe raza de activitate a **Sucursalei Regionale CF Constanța**, în stația CFR Cernavodă Pod, pe linia IV directă, în circulația trenului de marfă nr.80680, prin declanșarea unui incendiu în sala mașinilor la locomotiva DA 727 care a asigurat remorcarea trenului

*Raport final
13 decembrie 2019*

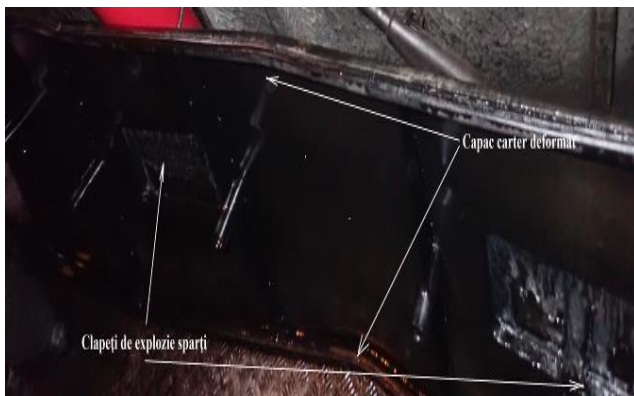
Fig. nr.3 Capac carter distribuția II MD

- clapetele de explozie ai MD erau sparte;
- capacul lateral de pe distribuția II era deformat;
- uleiul din instalația de ungere a MD era împrăștiat în sala mașinilor;
- filtrele de aer ale instalației de supraalimentare cu aer a MD erau arse.

- clapetele de explozie cu folia de teflon spartă (6 buc.) (fig. nr.3);
- capacul carterului de pe distribuția II deformat ca urmare a exploziei (fig. nr.3);
- s-a încercat rotirea manuală, cu cheia, a generatorului și nu a fost posibilă;
- în baia de ulei a motorului diesel exista amestec de ulei și apă (uleiul nu era emulsionat), nivelul acestora fiind peste maximumul admis la jojă;

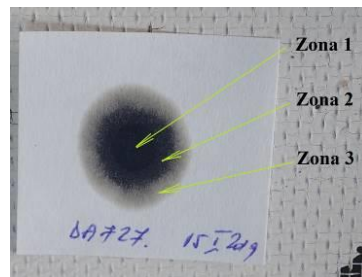
Fig. nr.5 Pata de ulei

- în rezervorul de apă nu exista apă de răcire;
- după scurgerea apei din baia de ulei, nivelul uleiului a fost de 2 cm peste minim;
- au fost recoltate probe de ulei pentru analize, rezultatul acestora fiind:
 - vâscozitatea 7,99 °E;
 - inflamabilitatea – nu a putut fi efectuată;
 - apă >2%;
- pata de ulei (fig. nr.5) prezenta trei zone și anume:
 - zona centrală – de culoare neagră – fapt ce indică gradul mare de contaminare a uleiului motor cu substanță carbonoasă;
 - zona de difuzie – de culoare gri închis-negru – caracterizează capacitatea detergent dispersată a uleiului motor;
 - zona exterioară zonei de difuzie – de culoare gri deschis – această zonă prezintă un contur zimțat pe marginea petei, ceea ce indică prezența apei;
 - pata de ulei se încadrează la 4B-5 pe o scală etalon, unde 7 și 8 sunt pragurile de unde uleiul nu mai prezintă calități de ungere.

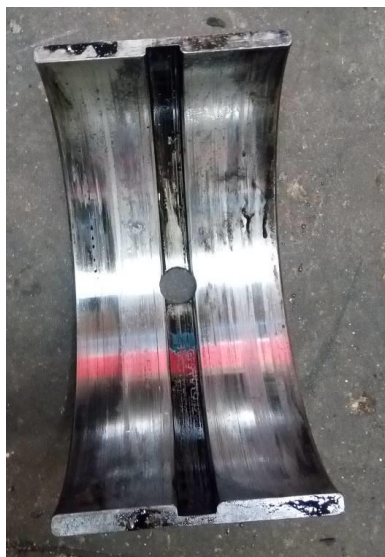
Fig. nr.6 Semicuzinet fără peliculă de ungere

- pistonul nr.5 avea biela și lagărul palier nr.4 uscate (fără peliculă de ulei – fig. nr.6) ca urmare a supraîncălzirii. Cămașa pistonului prezenta urme de rugină pe exterior (fig. nr.7), în partea de jos sub inelele de etanșare din cauciuc ca urmare a scurgerii apei. Restul pistoanelor și lagărelor prezentau peliculă de ulei.

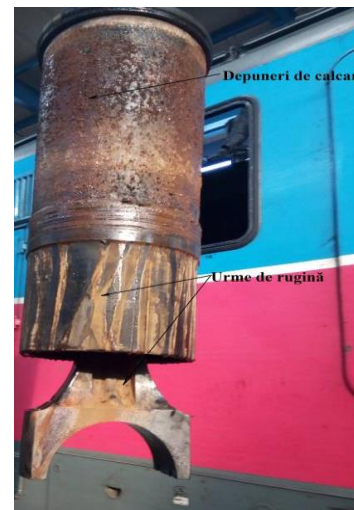
Fig. nr.7 Pistonul și cămașa cilindru nr.5

- pe suprafața exterioară a cămășii cilindrului nr.5 erau depuneri de calcar provenite de la lichidul de răcire și urme de coroziune (fig. nr.7);
- garniturile din cauciuc de la cămașa pistonului nr.5 erau deteriorate (material tasat și afectat termic care nu asigura etanșarea);
- s-a demontat capacul bielei pistonului nr.5 și s-au constatat urme de frecare uscată, solzi de material antifricțiune desprins de pe cuzinet;
- pistonul nr.5 (fig. nr.8) era gripat în cămașa acestuia în punctul mort superior;

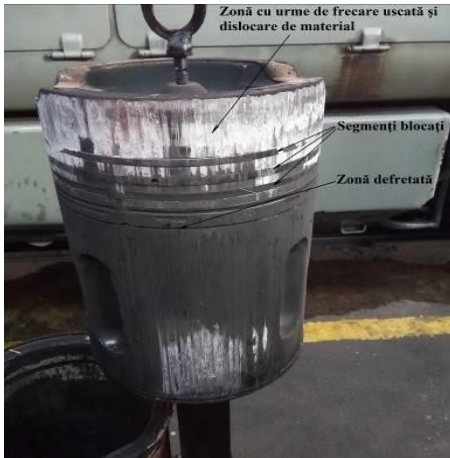
Fig. nr.8 Pistonul nr.5

- capul pistonului nr.5 era parțial defretat, deplasat 2-3 mm;
- segmentii pistonului nr.5 erau blocați în canalele acestora;
- pe capul pistonului, pe suprafața cilindrică a acestuia erau urme de frecare uscată cu dislocare de material;

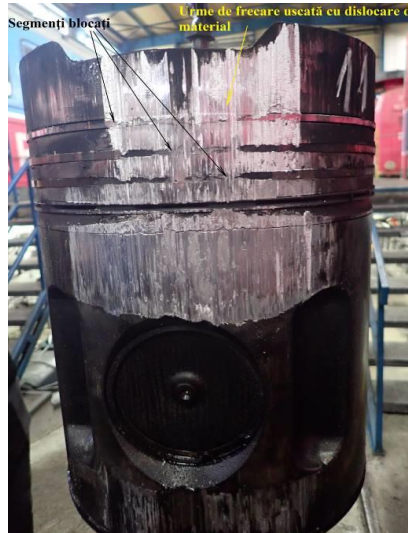
Fig. nr.10 Pistonul nr.11

- segmentii erau parțial blocați în canalele acestora (fig. nr.11);
- pe suprafața laterală a pistonului erau urme de frecare uscată cu dislocare de material (fig. nr.11);
- pe suprafața interioară a cămășii cilindrului nr.11, în zona superioară a acesteia a fost identificată o urmă de material ars precum și urme de frecare uscată cu dislocare de material (fig. nr.14);
- chiulasa nr.11 prezenta urme de supraîncălzire atât pe suprafața interioară cât și pe cea exterioară (fig. nr.13);

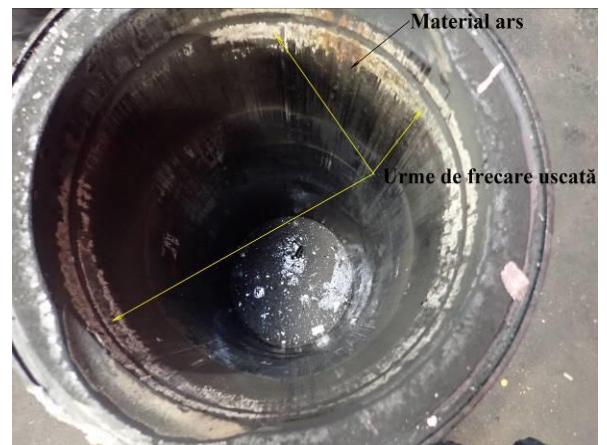
Fig. nr. 14 Cilindru nr.11

- s-a verificat circuitul uleiului de ungere prin bielă și acesta era corespunzător;
- ambele supape ale chiulasei nr.11 prezentau urme de supraîncălzire (fig. nr.14);
- au fost măsurate jocurile dintre cuzineții palier și fusurile arborelui cotit, valorile măsurate încadrându-se între 0.09÷0.19;
- jocurile dintre cuzineții bielor și fusurile maneton au fost verificate prin mișcare cu un levier și acestea permiteau deplasarea (nu erau gripate).

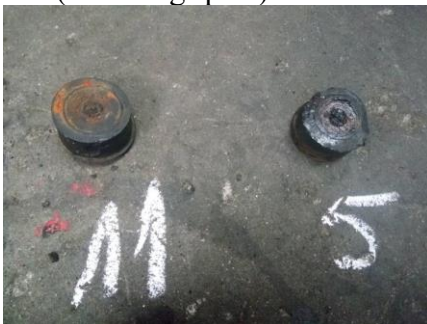
Fig. nr.15 Garnituri de etanșare ale chiulaselor nr.5 și nr.11

Depunerile de calcar pe suprafețele exterioare ale cilindrilor, precum și în interiorul garniturilor de etanșare al chiulaselor, fapt care a condus la diminuarea capacității de răcire a pistoanelor.

- garniturile de etanșare ale chiulasei nr.11, prin care se asigură trecere lichidului de răcire, prezentau depuneri de calcar provenite de la lichidul de răcire. Depunerile obturau complet una

din garnituri iar celelalte trei erau obturate în proporție de aproximativ 90%, 50% și respectiv 40% din secțiunea de trecere a apei (fig. nr.13 și nr.15);

Având în vedere cele prezentate, comisia de investigare recomandă Autorității de Siguranță Feroviară Română – ASFR să solicite operatorului de transport feroviar de marfă SC GFR SA analizarea oportunității revizuirii modului prin care este asigurată ținerea sub control a parametrilor lichidului de răcire a locomotivelor dotate cu motoare diesel.
