# RAPORT

privind investigația accidentului feroviar  
produs la data de 05.02.2019 în halta de mișcare Topleț

*Raport final  
04 februarie 2020*

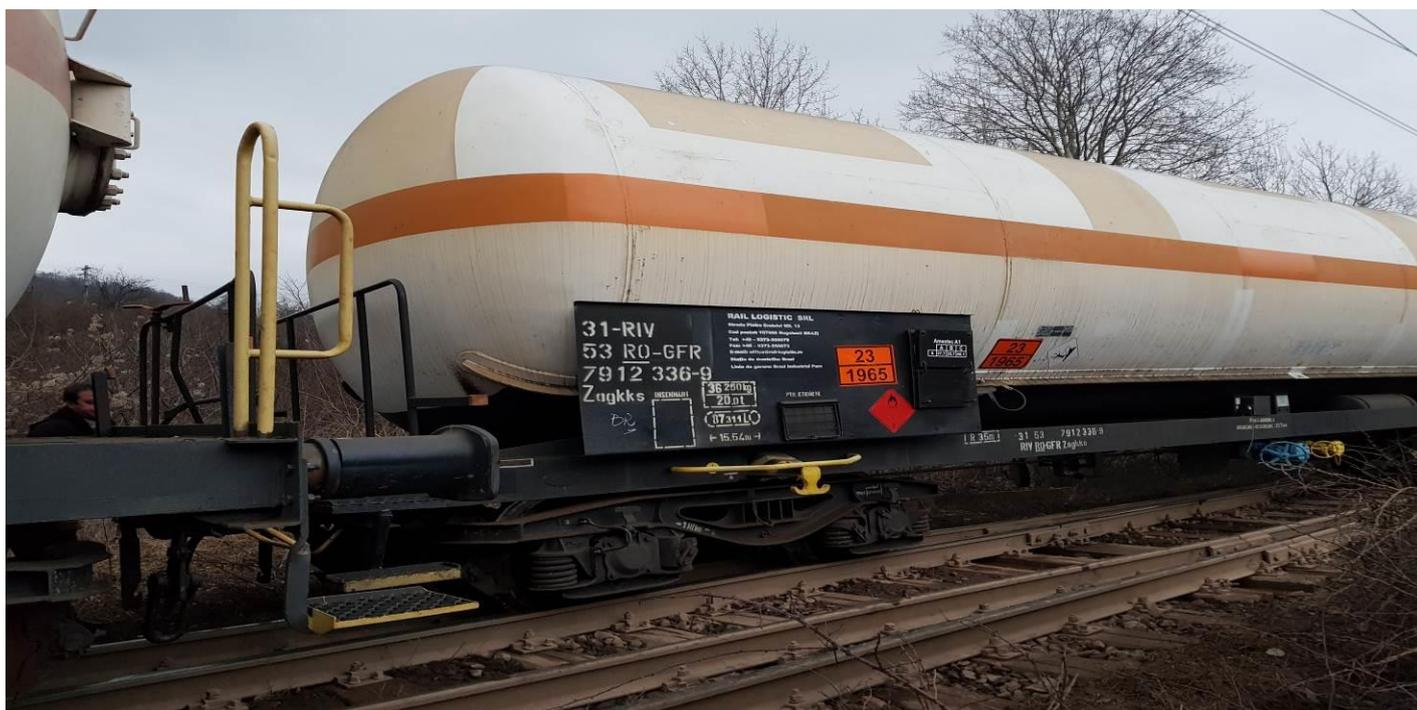
foto 1: poziția boghiului II al vagonului, după deraiere

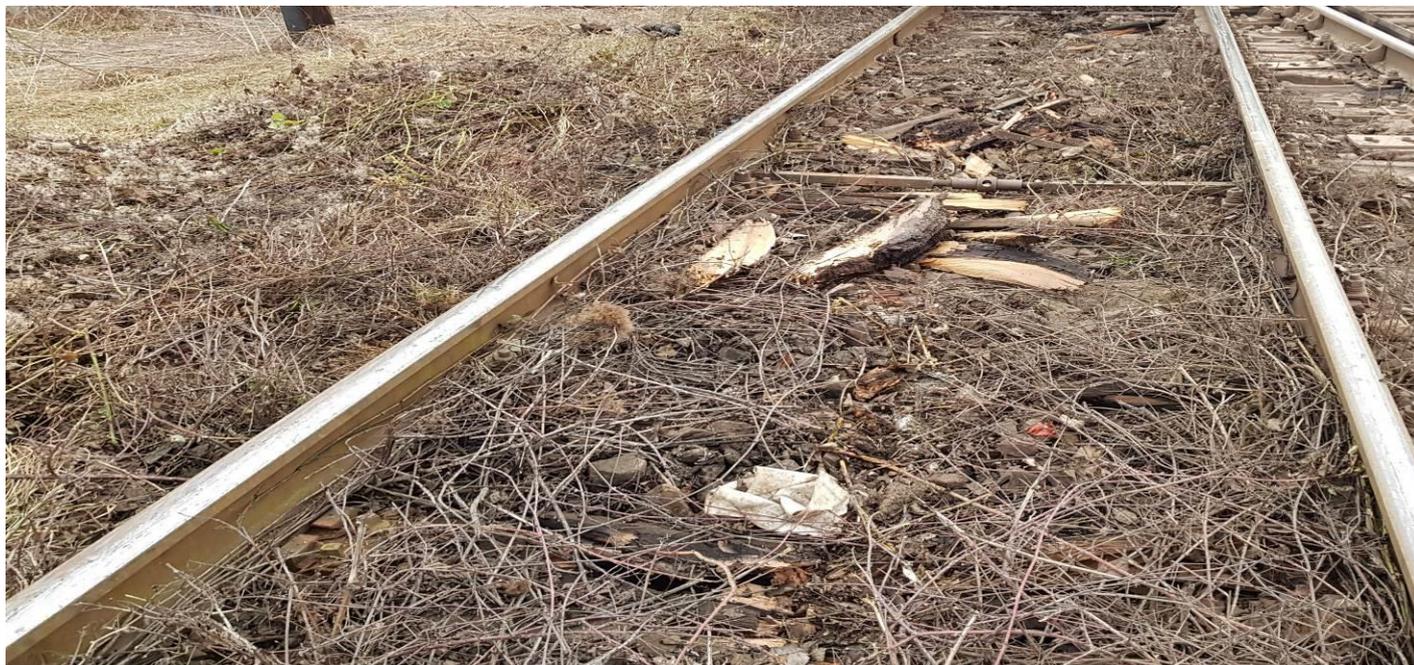
1. Suprastructura căii a fost afectată pe circa 321m prin lovirea sau distrugerea elementelor din compunerea liniei 3 (traverse de lemn, material metalic mărunt).

*foto 2: afectarea suprastructurii feroviare*

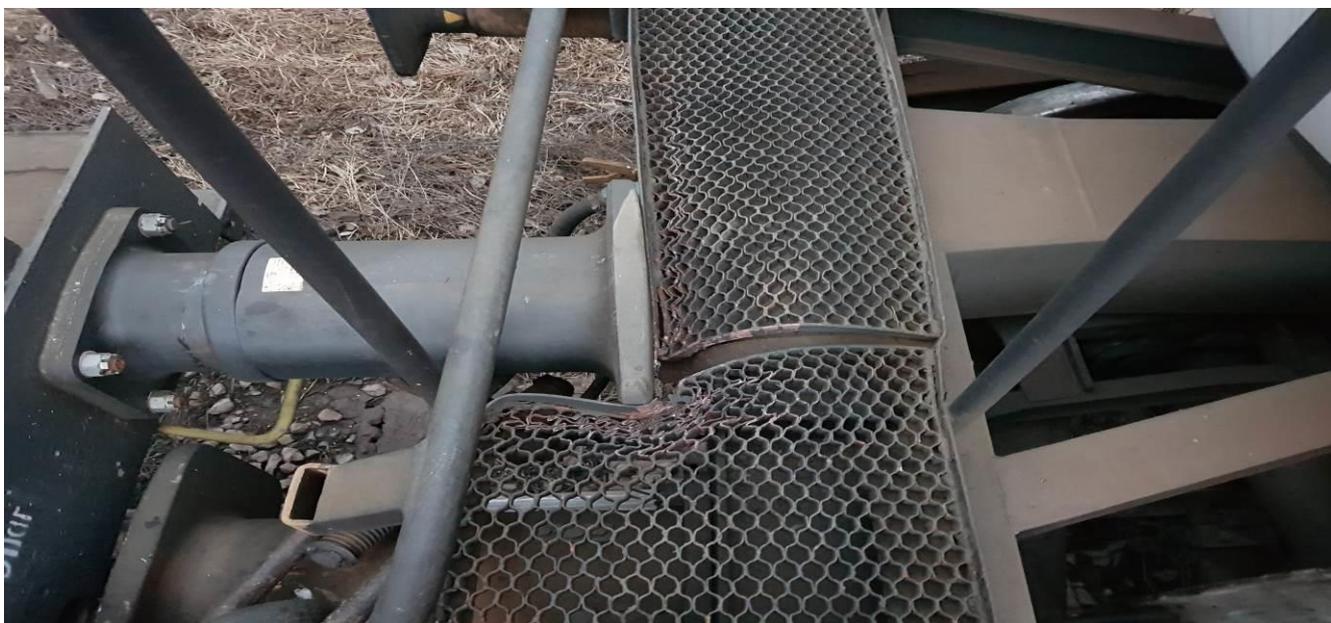
2. Instalațiile feroviare nu au fost afectate.
3. Materialul rulant a fost afectat (conform constatărilor preliminare care s-au putut face la locul producerii accidentului și în atelierul de reparații), după cum urmează:
  - prin lovirea roților deraiate aparținând vagonului nr. 31537912336-9;
  - prin lovirea și deformarea traversei frontale a boghiului I, capătul dinspre roata 1 a vagonului nr. 31537912336-9;
  - prin lovirea și deformarea scării de acces a vagonului nr. 31537912336-9.

*foto 3: lovirea scării de acces a vagonului nr. 31537912336-9*

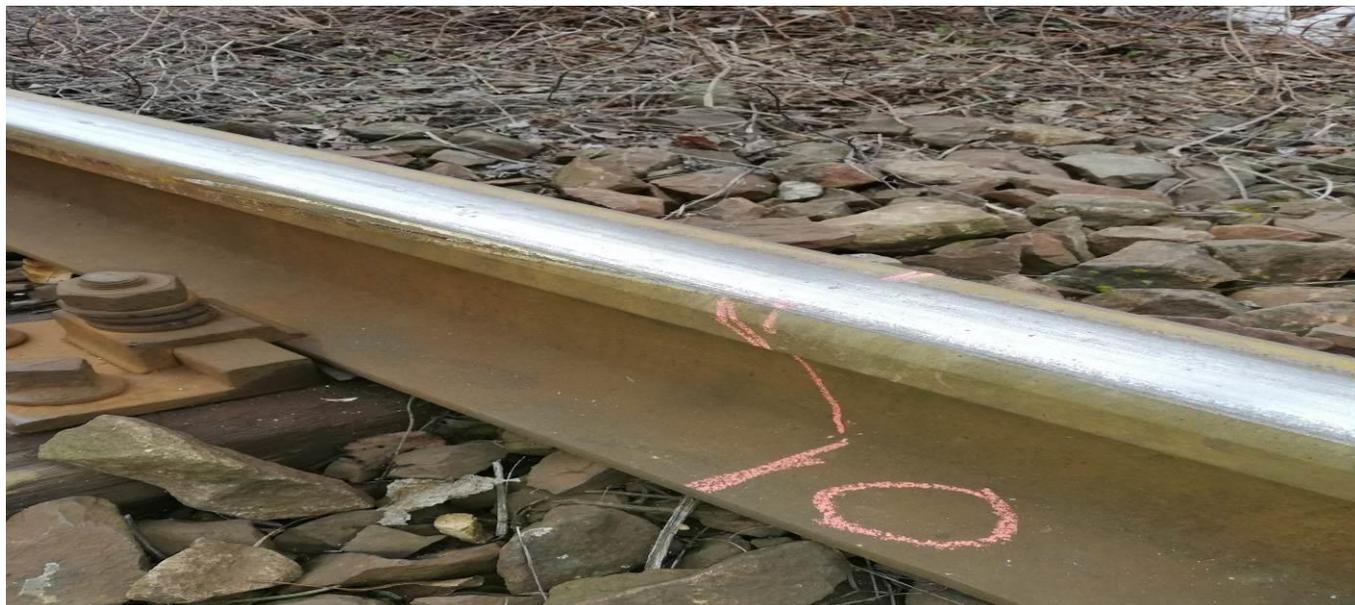
Prima urmă de deraiere a fost constatată pe curba de racordare  $L_2$ , la km 398+710, pe firul drept (firul interior al curbei), în sensul de mers al trenului. Această urmă era pe flancul activ al ciupercii șinei, fiind o urmă de frecare specifică de părăsire a suprafeței de rulare spre interiorul căii. Această urmă se avea o lungime de 4m, în continuarea acesteia constatându-se, pe traversele de lemn din cale, urme specifice de cădere a roții între firele căii (roata R2, prima din partea dreaptă a celui de-al 2-lea boghiu al vagonului aflat al 7-lea în compunerea trenului). Acest punct a fost notat cu „0” - locul producerii deraierii.

foto 4: punctul 0

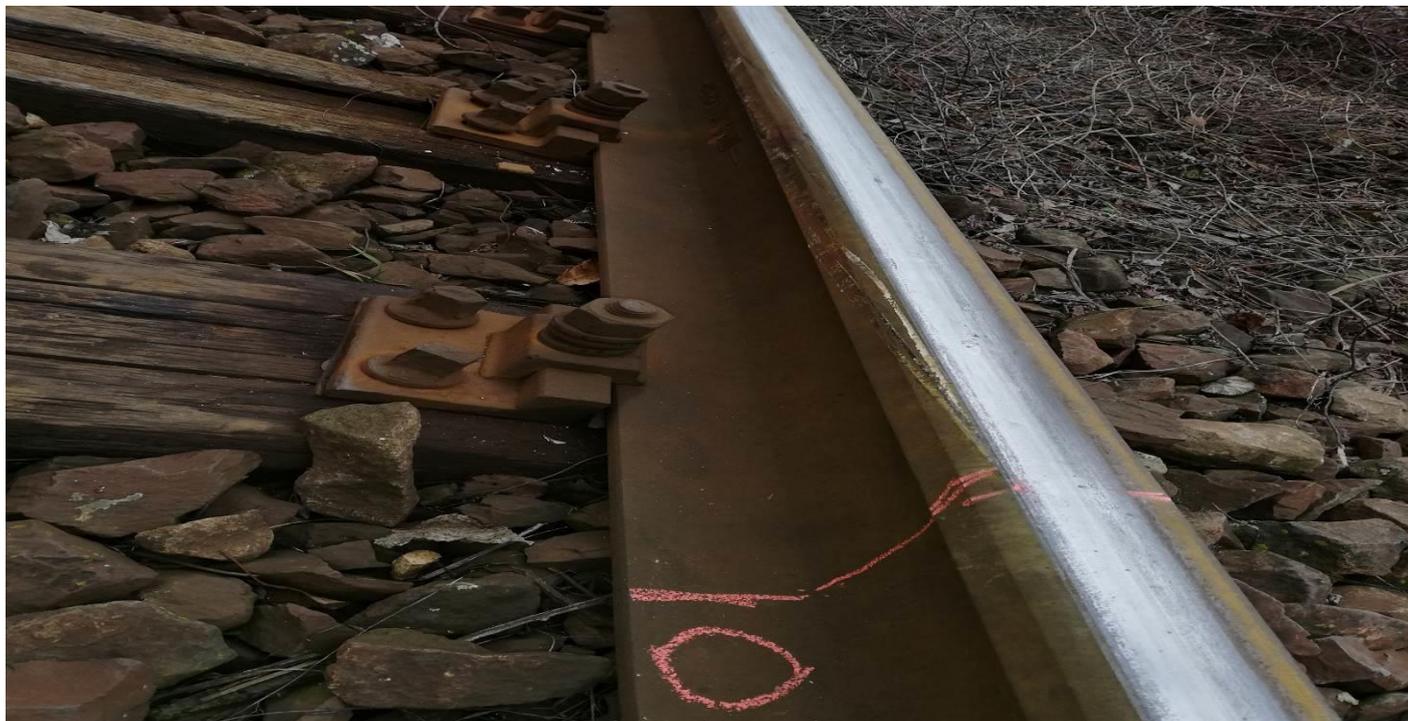
foto 5: urme de frecare specifice căderii roții în interiorul căii (zona punctului 0)

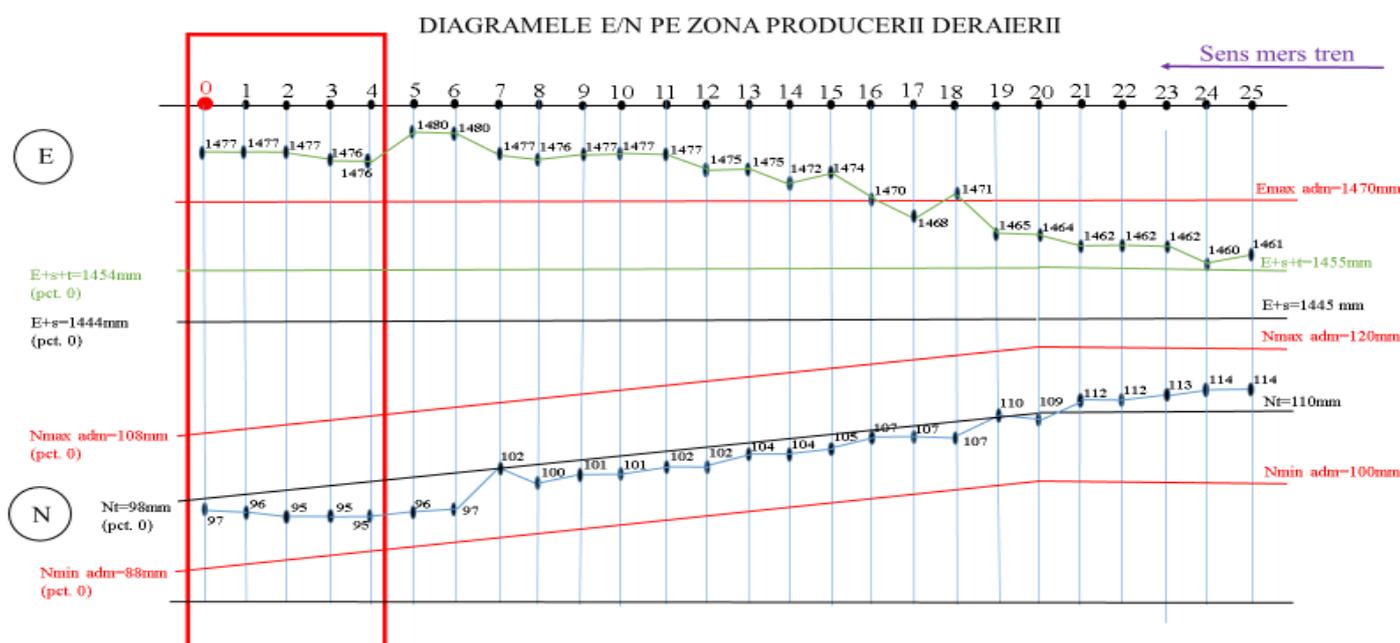
6. din punctul „0”, în sens invers circulației trenului, s-au pichetat 53 puncte, din 0,5 în 0,5m. În aceste puncte s-au efectuat măsurători în regim static, cu tiparul de măsurat calea aparținând Secției L1 Caransebeș, la ecartament și nivel, valorile rezultatele măsurătorilor primelor 25 de puncte (considerate relevante în descrierea producerii accidentului) fiind prezentate în diagramele următoare:

fig. 4: diagrama E/N pe zona producerii deraierii măsurată la  $d=0,5m$

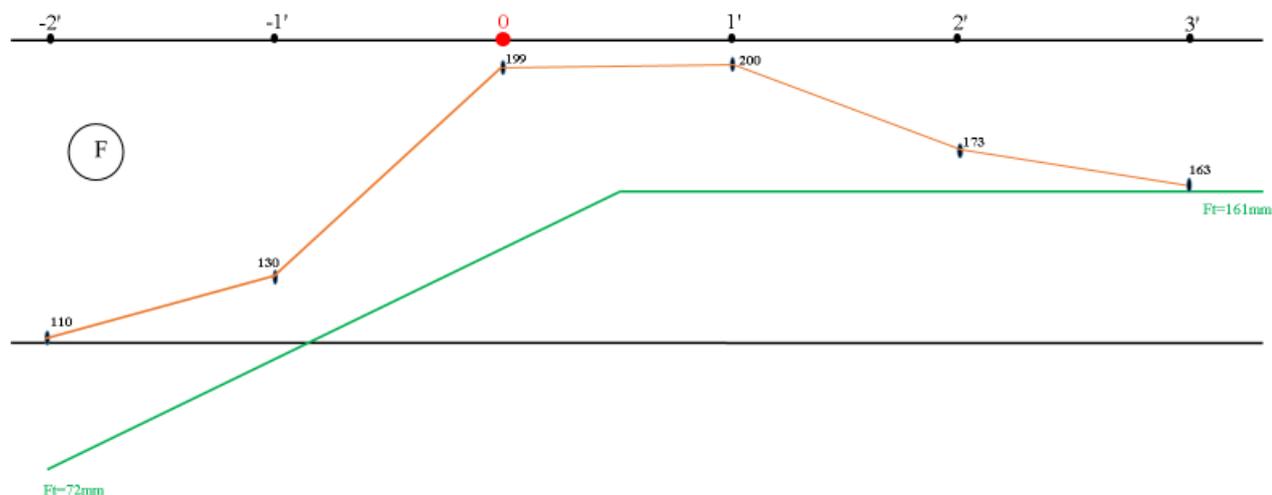
7. s-au măsurat săgețile în punctul „0” și în proximitatea acestuia, la coarda de 20m, valorile acestora fiind expuse în diagrama următoare:

fig. 5: diagrama F pe zona producerii deraierii măsurată la  $c=20m$

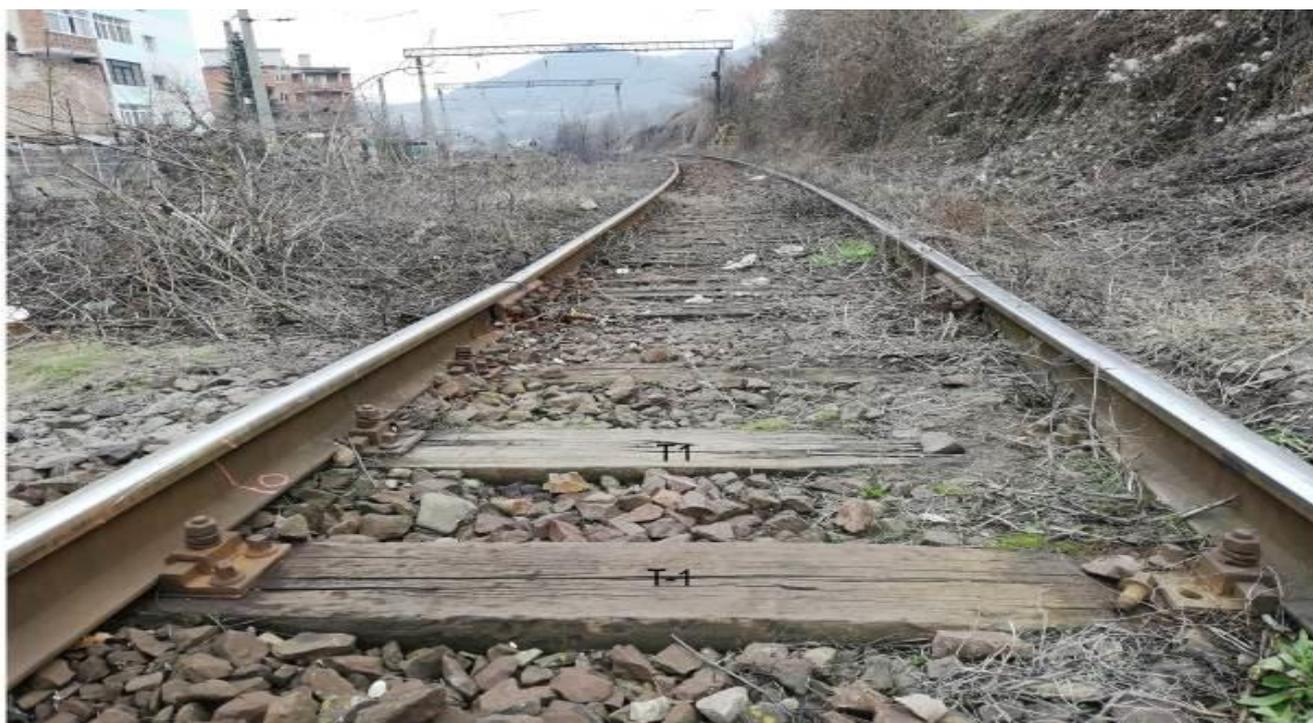
- traversa T<sub>-1</sub> – cu crăpături longitudinale, putredă în zona plăcilor de fixare pe ambele fire, un tirfon lipsă la exteriorul firului stâng, celelalte tirfoane de pe acest fir înclinate către exteriorul căii;
- traversa T<sub>1</sub> – cu crăpături longitudinale, putredă în zona plăcilor de fixare pe ambele fire, un tirfon lipsă la exteriorul firului stâng, celelalte tirfoane de pe acest fir înclinate către exteriorul căii;

foto 6 : starea traversei T<sub>-1</sub> și a traversei T<sub>1</sub>

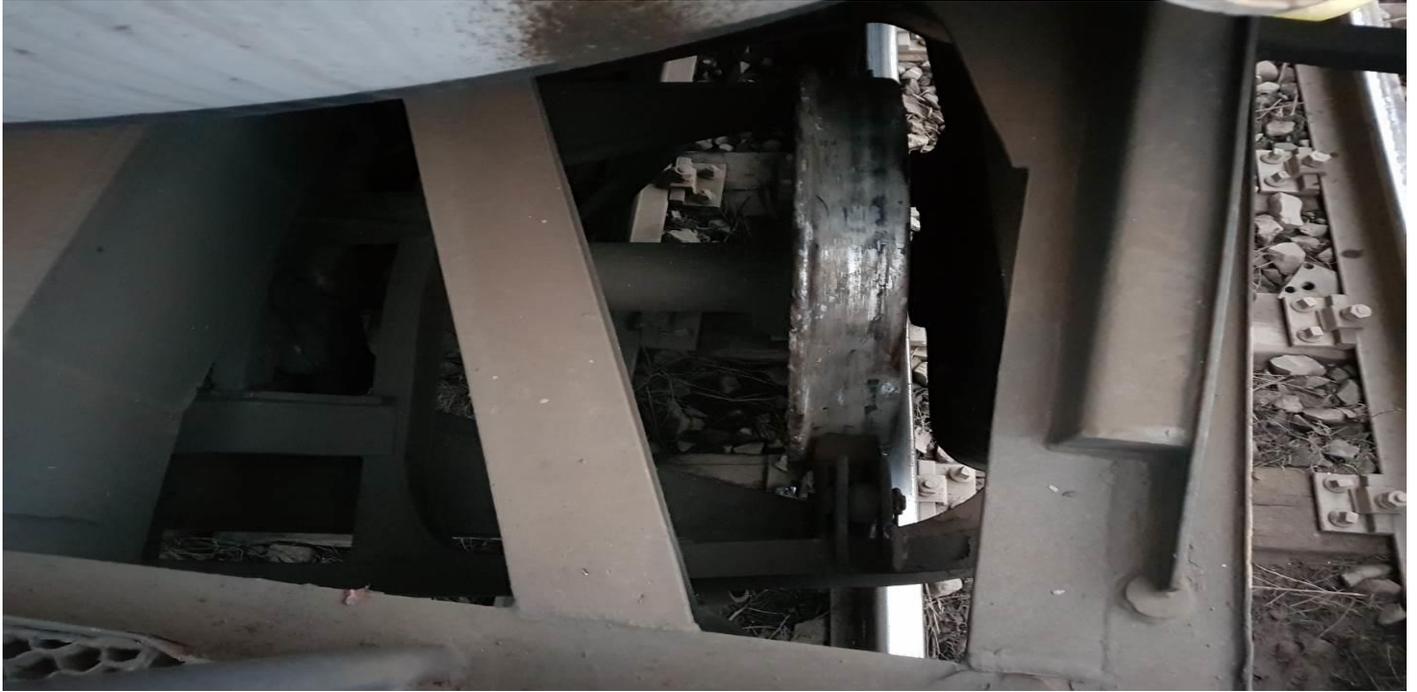
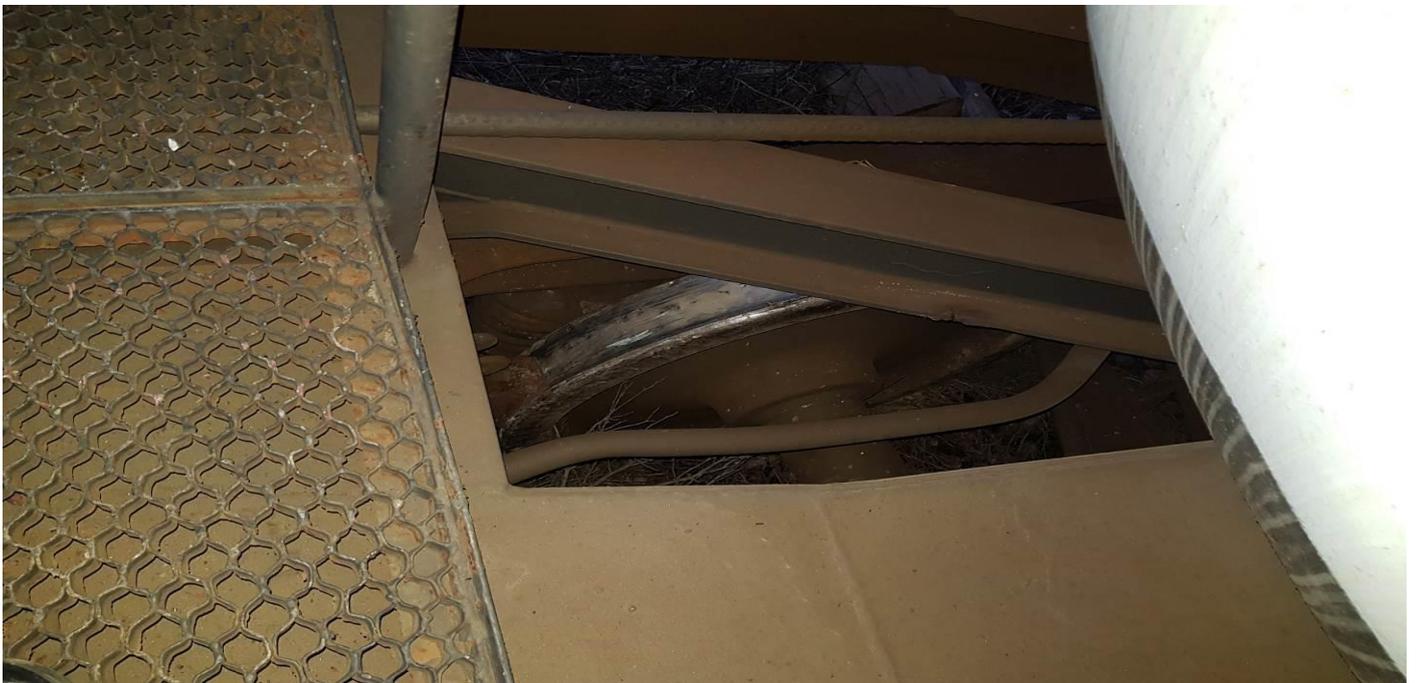
- roata deraiată R1 prezenta lovituri pronunțate pe flancul activ al buzei bandajului, pe o distanță de 150mm;
- traversa frontală a boghiului 1, deformată la capătul dinspre roata R1.

*foto 7,8: urme de lovire pe suprafața de rulare a roților deraiate*

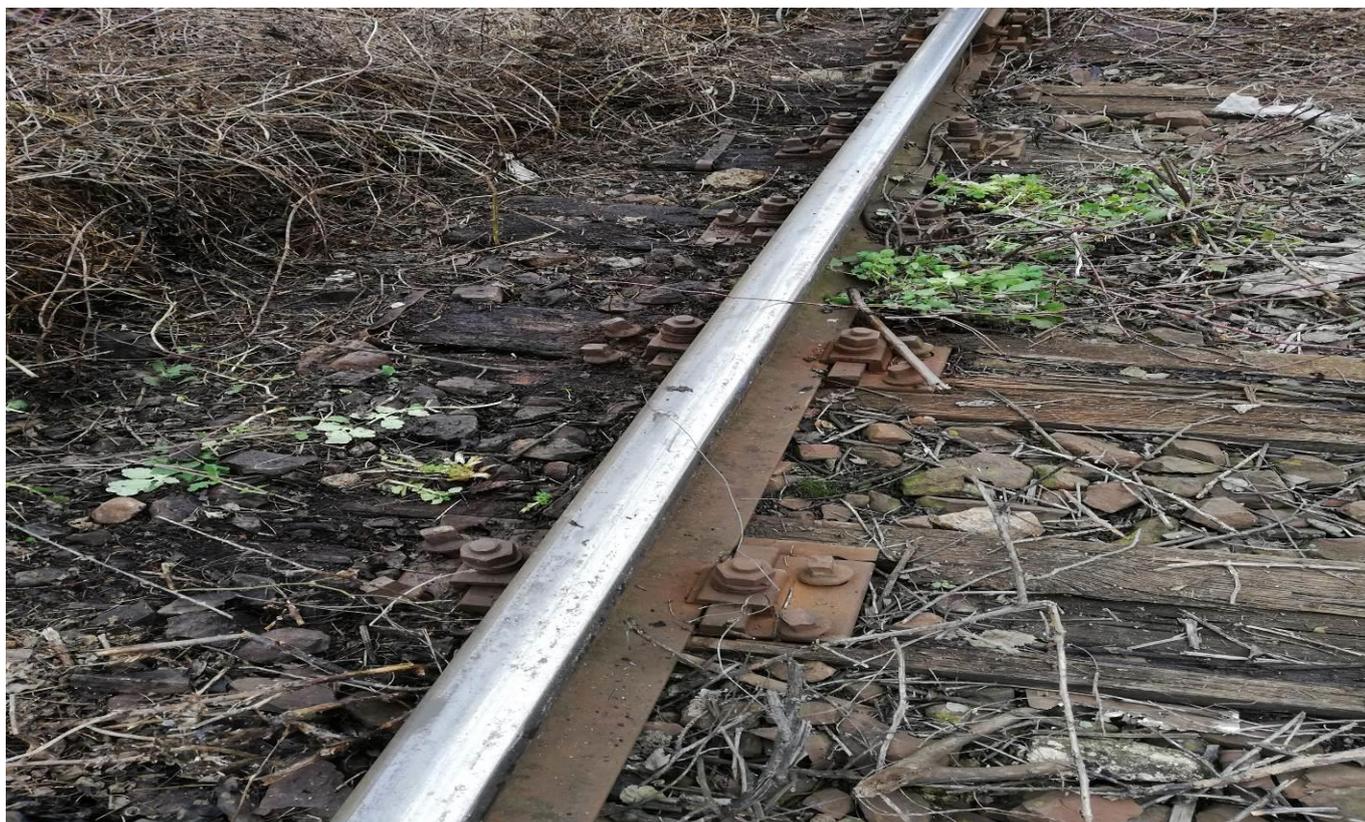
- în punctul „0” și pe o distanță de 8m înaintea acestuia (punctele „0” ÷ „16”), având ca referință sensul de mers al trenului, valorile măsurate, în stare statică, ale ecartamentului căii, erau mai mari decât valoarea de 1470 mm care reprezintă valoarea maximă a ecartamentului nominal, admisă de codurile de practică aplicabile în activitatea de mentenanță a infrastructurii;
- pe zona în care s-a produs deraierea existau în cale 6 traverse de lemn consecutive (traversele T<sub>1</sub> ÷ T<sub>5</sub>) la care fixarea plăcilor metalice de traversă nu era realizată corespunzător și permitea, sub sarcină, deplasarea șinelor în sensul creșterii ecartamentului, favorizând depășirea toleranțelor admise în exploatare;

*foto 10: starea traverselor pe zona punctului „0”*

- se face mențiunea că, în zona deraierii și cea premergătoare, dintr-un grup de 14 traverse analizate, exista un număr de 13 traverse cu defecte (92,85 %) care impuneau înlocuirea (putrede în zona plăcilor metalice, cu crăpături longitudinale care afectau prinderea șinei de traversă), contrar prevederilor art.25, pct.2 din *Instrucția de norme și toleranțe pentru construcția și întreținerea căii* - nr.314/1989;
- de asemenea au fost încălcate prevederile art.25, pct.4 din *Instrucția de norme și toleranțe pentru construcția și întreținerea căii* - nr.314/1989, care nu admit:
  - › la un grup de 15 traverse mai mult de 2 traverse necorespunzătoare;
  - › menținerea în cale a 2 traverse necorespunzătoare vecine;
  - › existența în cale a traverselor necorespunzătoare la joante.

Existența acestor defecte/neconformități prezentate anterior, a favorizat deplasarea pe direcție radială a ansamblului șină - placă metalică din partea dreaptă în sensul de mers al trenului, sub acțiunea forțelor dinamice transmise de materialul rulant, având ca efect creșterea ecartamentului căii peste limitele toleranțelor admise în exploatare și posibilitatea ca roata de pe acea parte să cadă în interiorul căii.

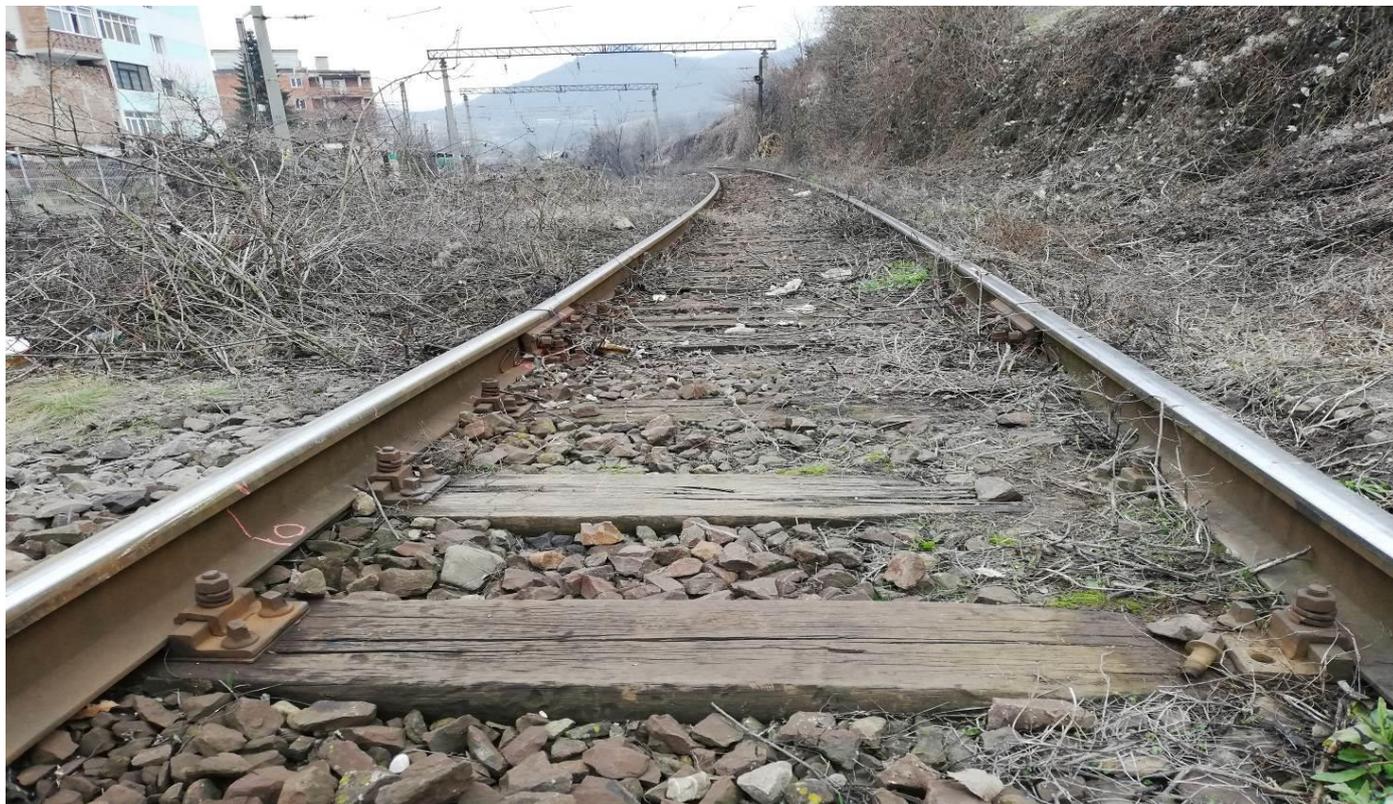
La plecarea de la linia 3 a HM Topleț, pe o porțiune de linie aflată în curbă, la km 398+710, roata din partea dreaptă a primei osii a celui de-al 2-lea boghiu al vagonului nr. 31537912336-9, al 7-lea în compunerea trenului, a început să părăsească suprafața de rulare a ciupercii șinei, rulând lipită de flancul activ al acesteia (punctul „0”). În această zonă, înaintea punctului „0” s-au constatat 6 traverse de lemn normale consecutive care nu puteau asigura o prindere eficientă a plăcii metalice de traversă, permițând astfel, sub influența forțelor dinamice dezvoltate de trecerea materialului rulant, deplasarea cadrului șină-placă metalică spre exteriorul căii și în consecință depășirea sub sarcină a toleranțelor admise la ecartamentul nominal al căii.

*foto 11: zona punctului 0 (aspect general)*

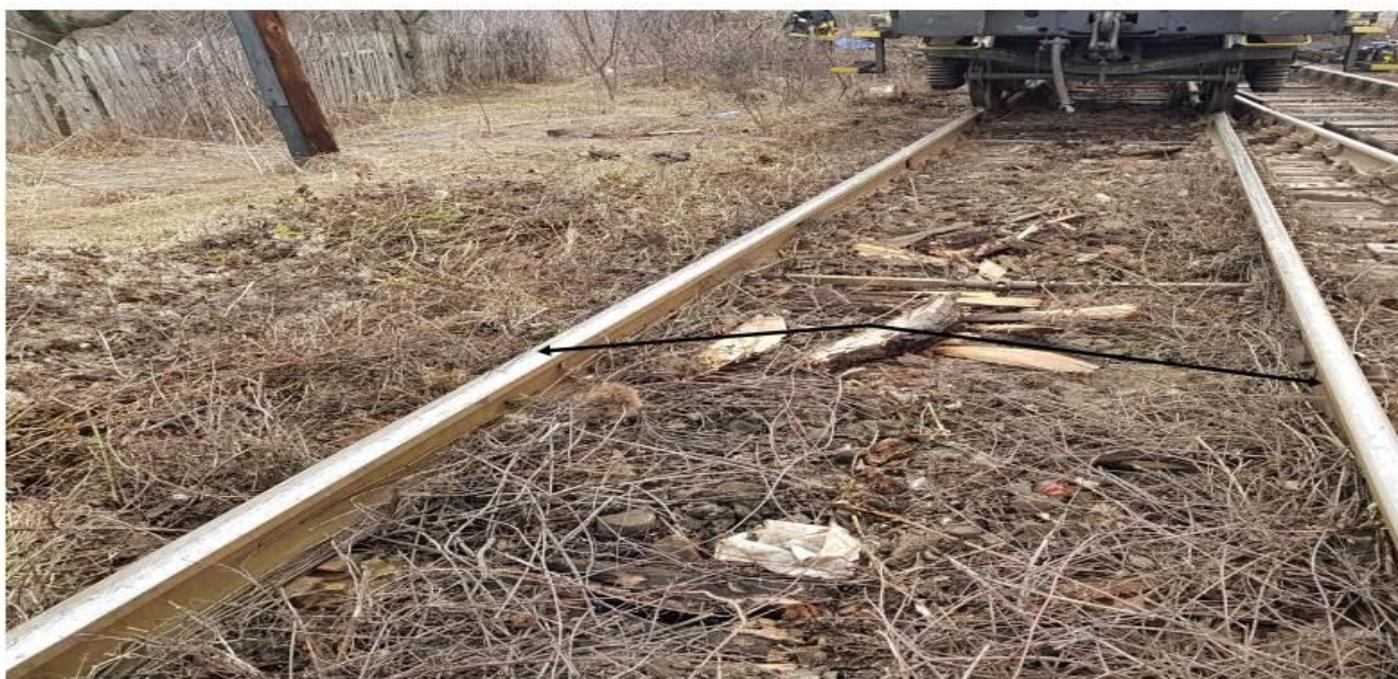
Oșia a rulat astfel, cu roata din dreapta în interiorul căii și cu cea din stânga în exteriorul acesteia, pe traverse și elementele metalice ale liniei 3 (buloane verticale, tirfoane, plăci), până la 6m de joanta de călcâi a schimbătorului de cale nr. 2. În această zonă, cea de-a 2-a roată din partea dreaptă a boghiului a căzut în interiorul căii, în același plan vertical roata din stânga escaladând flancul activ al șinei și căzând în exteriorul căii.

*foto 12: zona cădere osia 2*
