## RAPORT DE INVESTIGARE

privind accidentul feroviar produs la data de **29.03.2019**, pe raza de activitate a Sucursalei Regionale de Căi Ferate Brașov în stația CFR Dârste, prin deraierea primului boghiu în sensul de mers al locomotivei electrice nr.91-53-0-477-**268**-3 ce asigura remorcarea trenului de călători nr.12392 aparținând SNTFC „CFR Călători” SA.

*Raport final  
23 martie 2020*

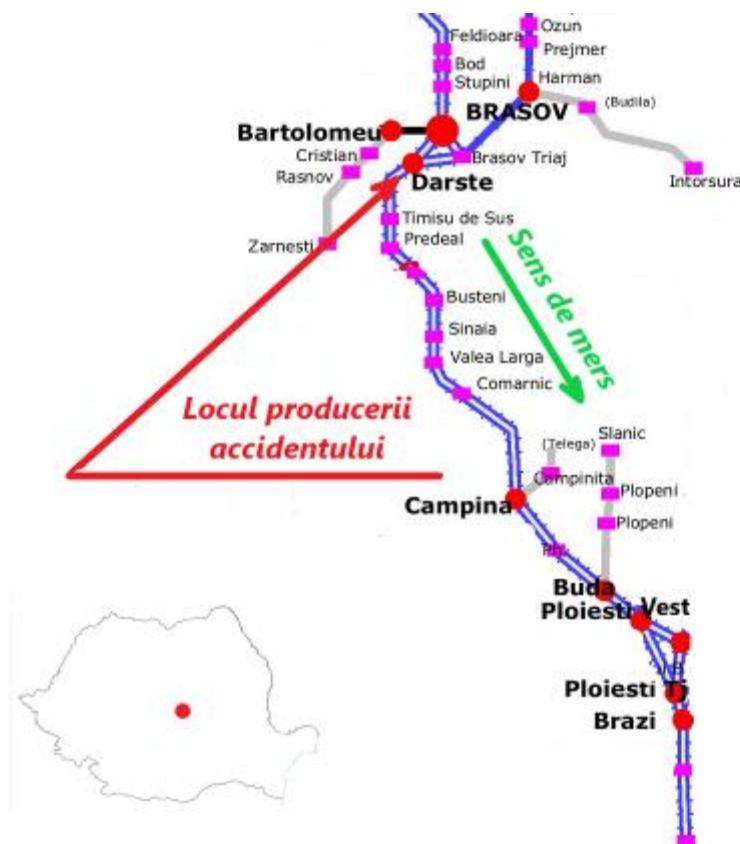
*Foto nr.1 – Locul producerii accidentului*

La data de **29.03.2019**, în jurul orei **05:35**, în circulația trenului de călători **nr.12392**, în Stația CFR Dârste, peste schimbătorul de cale nr.8 (km 164+407,90), s-a produs deraierea primului boghiu (de toate trei osiile, respectiv nr.1, nr.2 și nr.3) în sensul de mers al locomotivei **EA nr.268**, ce asigura remorcarea trenului.

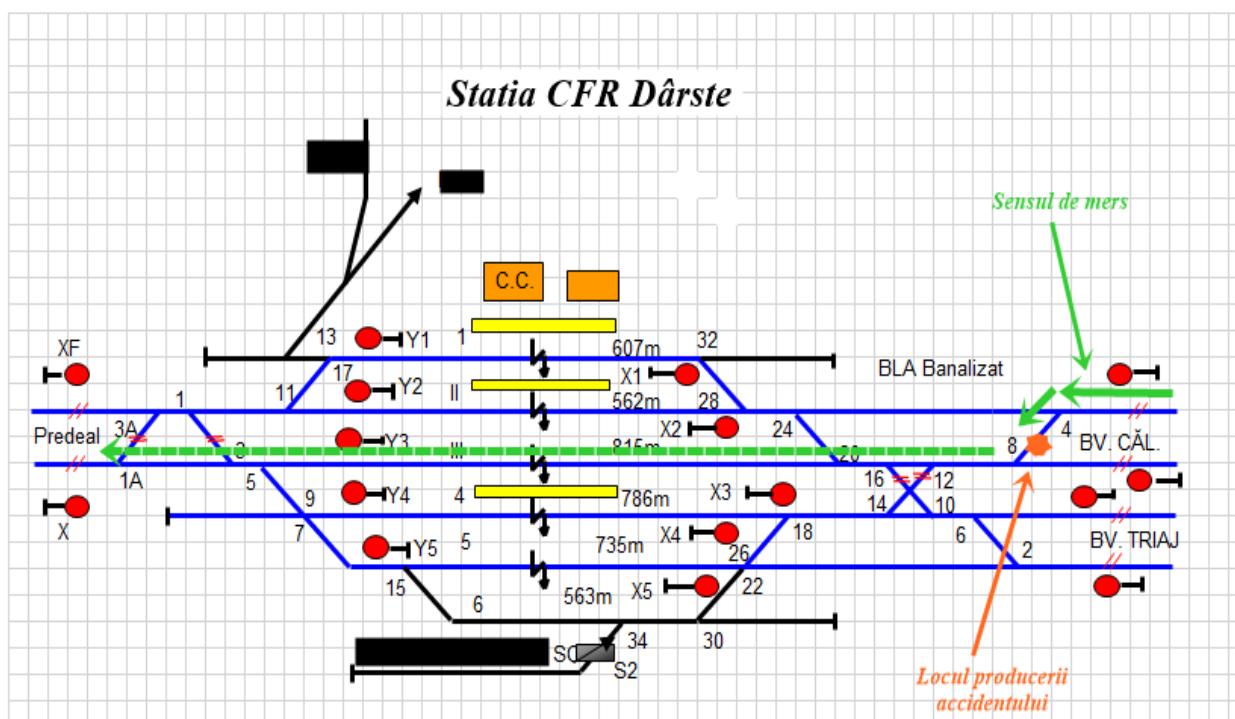
*Figura nr.1*

În timpul circulației peste diagonala 4-8, în jurul orei 05:35, s-a produs deraierea primului boghiu în sensul de mers al locomotivei **EA nr.268**, prin escaladarea de către roata conducătoare (roata din stânga a primei osii în sensul de mers) a flancului interior (flancul activ) al ciupercii şinei, urmată de deraierea celorlalte osii ale boghiului – *figura nr.1*.

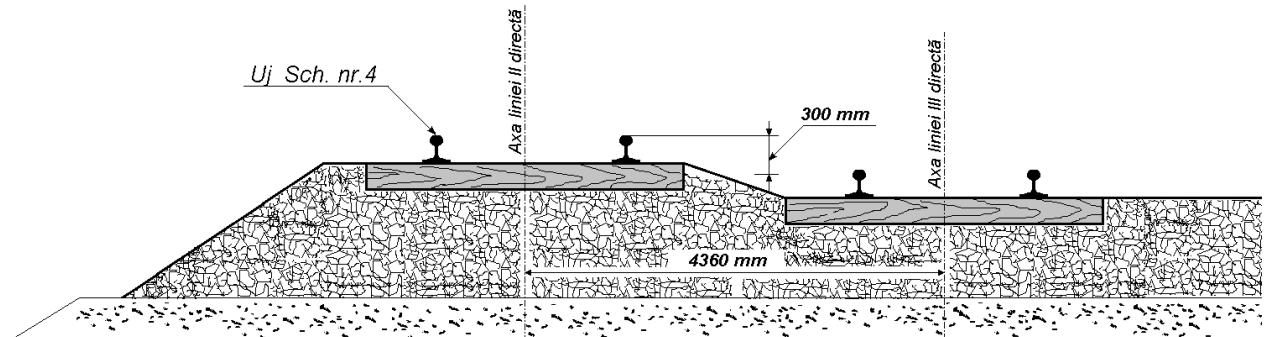
*Figura nr.3 - Diferența de nivel în profilul transversal între liniile directe II și III*

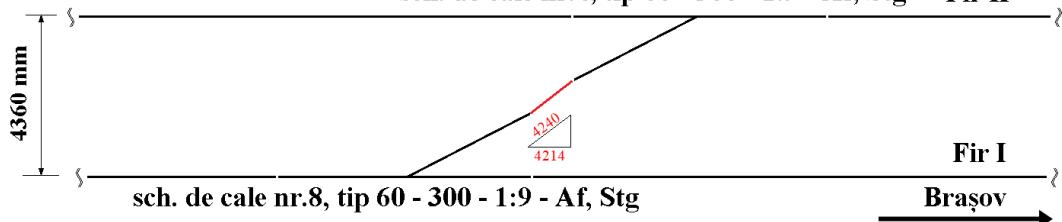
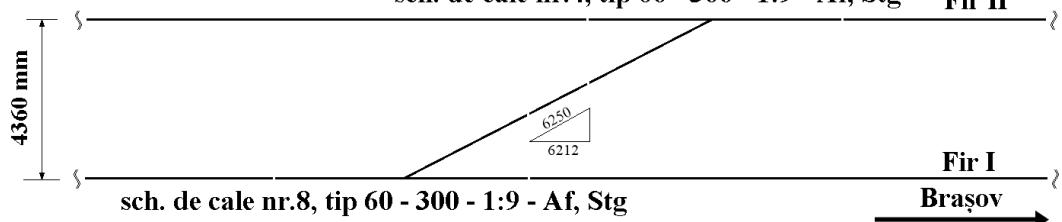
- nerespectarea distanței minime admise între axele liniilor directe II și III în capătul Y al stației CFR Dârste;
- lungimea inadecvată (mai scurtă) a panoului de cale dintre schimbătoarele de cale nr.4 și nr.8;

*Figura nr.4 - Lungimea diagonalei dintre schimbătoarele de cale nr.4 și nr.8*

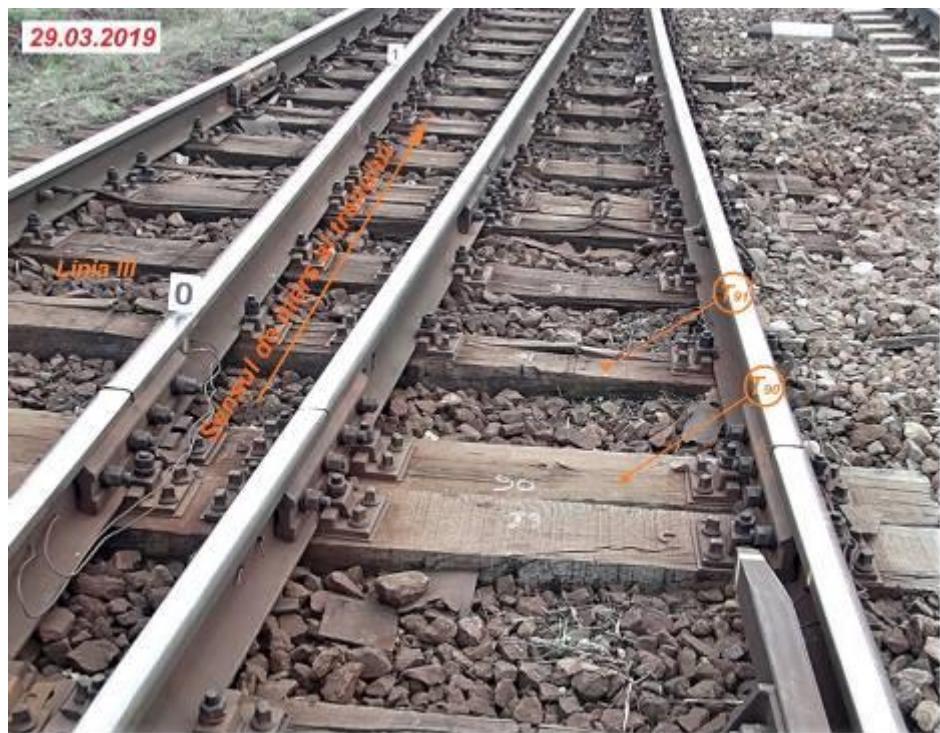
Urma de escaladare a fost marcată pe teren cu pichetul „0” (*Foto nr. 2 și 3*) și era situată la distanță de aproximativ 0,50 m de rostul joantei dintre inima de încruțișare și șina de legătură de pe firul de șină din exteriorul curbei liniei abătute a schimbătorului de cale nr.8. Urma de cădere a roții din partea stângă a osiei nr.1 în exteriorul curbei liniei abătute a schimbătorului de cale nr.8 a fost marcată pe teren cu pichetul „I” (*Foto nr. 2 și 4*).

Foto nr.2 - Picheții 1 și 2

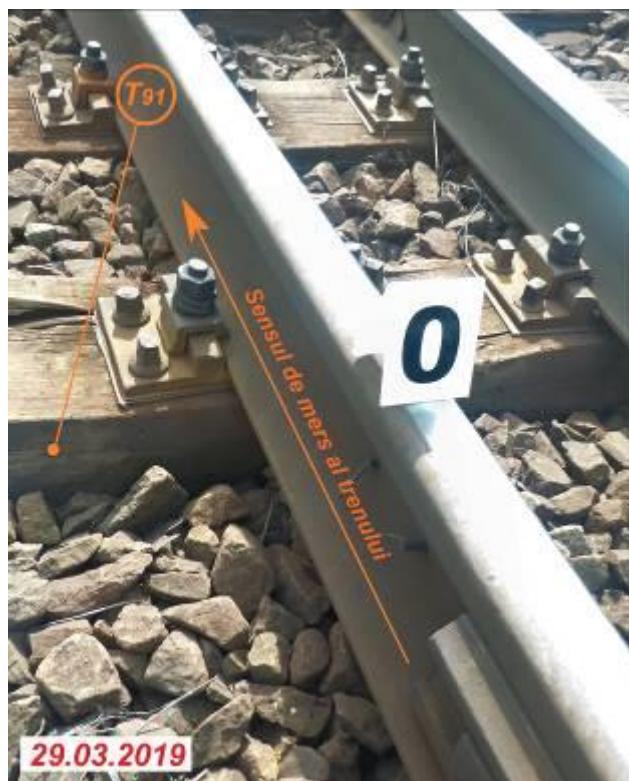
Foto nr.3 - Pichețul 0, locul în care s-a produs escaladarea șinei

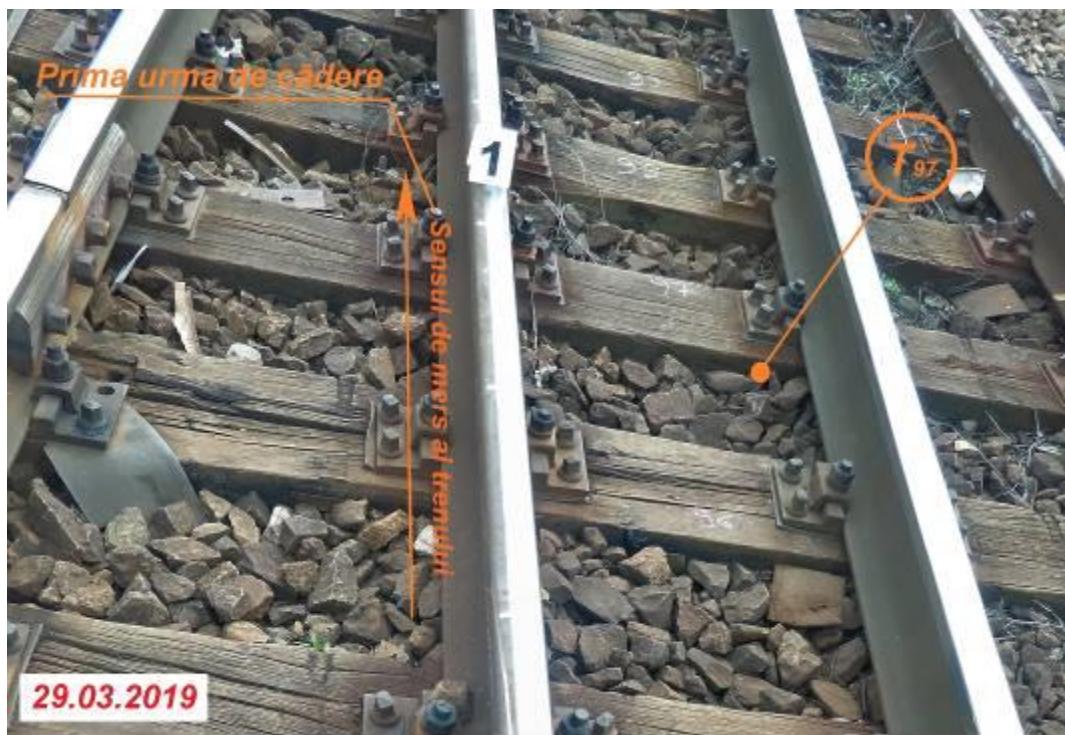
*Foto nr.4 - Pichetul 1, locul în care s-a produs căderea roții de pe șină*

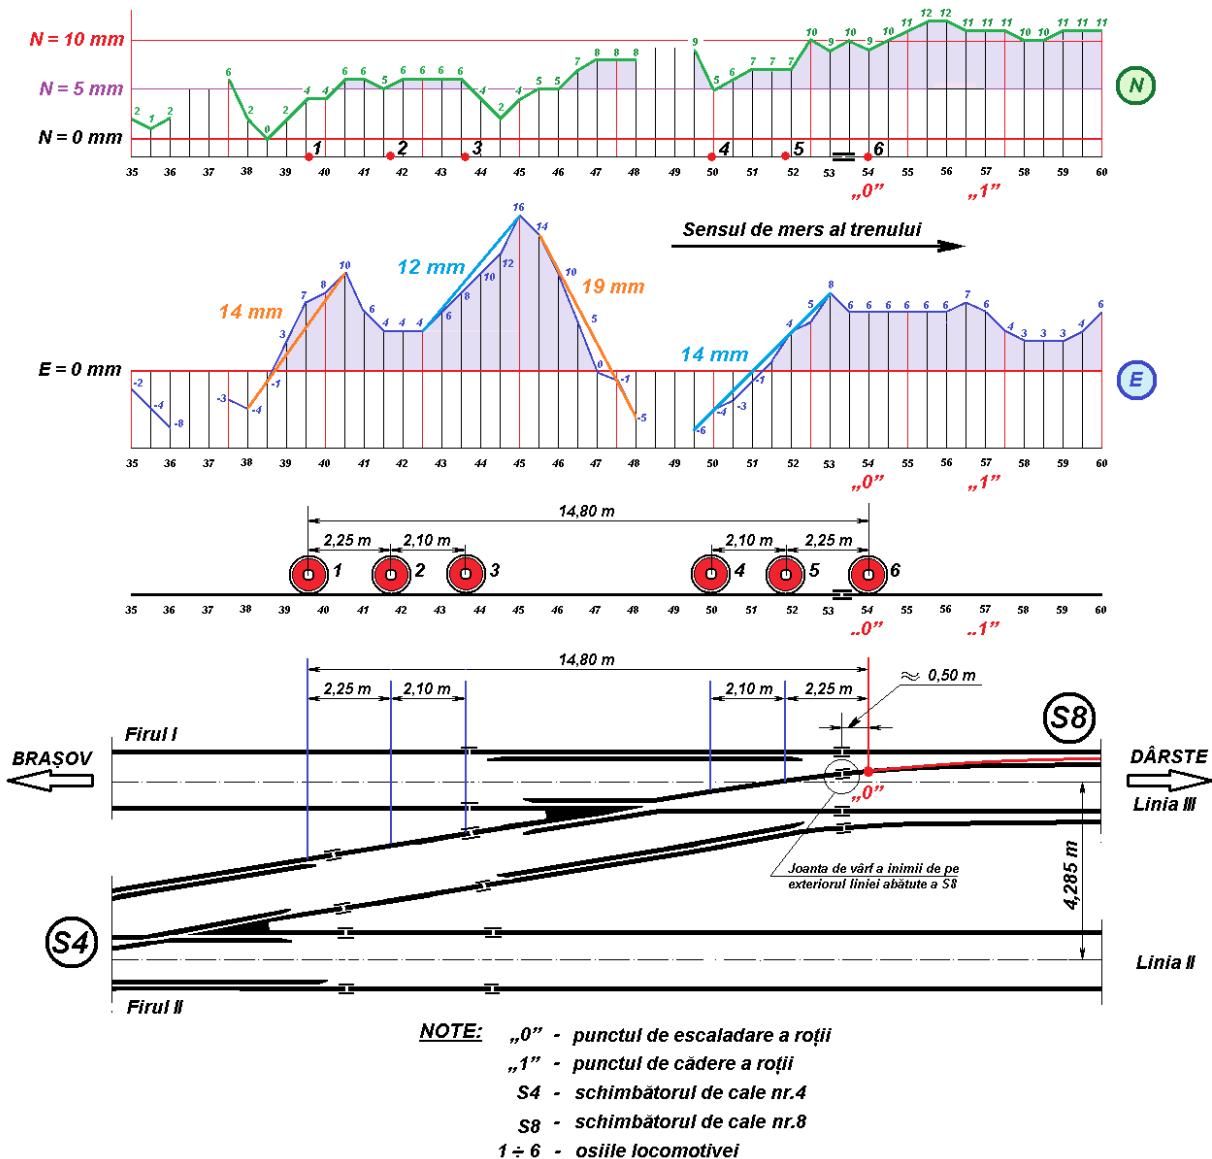
14 mm, între zona vârfului inimiide încrucișare a schimbătorului de cale nr.8 și joanta șinei de legătură din exteriorul curbei schimbătorului pe o lungime de 3,50 m (între punctele 49,5 și 53). Punctul de escaladare era la o distanță de aproximativ 0,70 m de rostul joantei.

Valorile nivelului transversal se situau în afara limitelor toleranțelor admise de *Art.19.6. din Instrucția de norme și toleranțe pentru construcția și întreținerea căii - linii cu ecartament normal - nr.314/1989*.

Figura nr.5 – Diagramele ecartamentului și nivelului transversal al căii (detaliu)

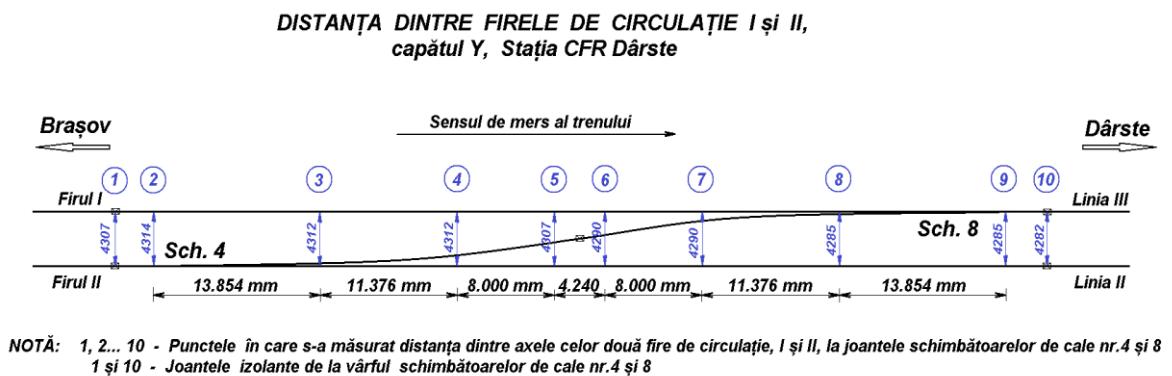
*Figura nr.6 – Distanța dintre axele firelor de circulație I și II,  
capătul Y al Stației CFR Dârste*

Nu au fost respectate prevederile Art. 29-(3) din „Regulamentul de Exploatare Tehnică Feroviară - RET - nr.002-2001, referitor la faptul că în stații distanța între axele liniilor vecine, în aliniament, trebuie să fie de cel puțin 4750 mm.

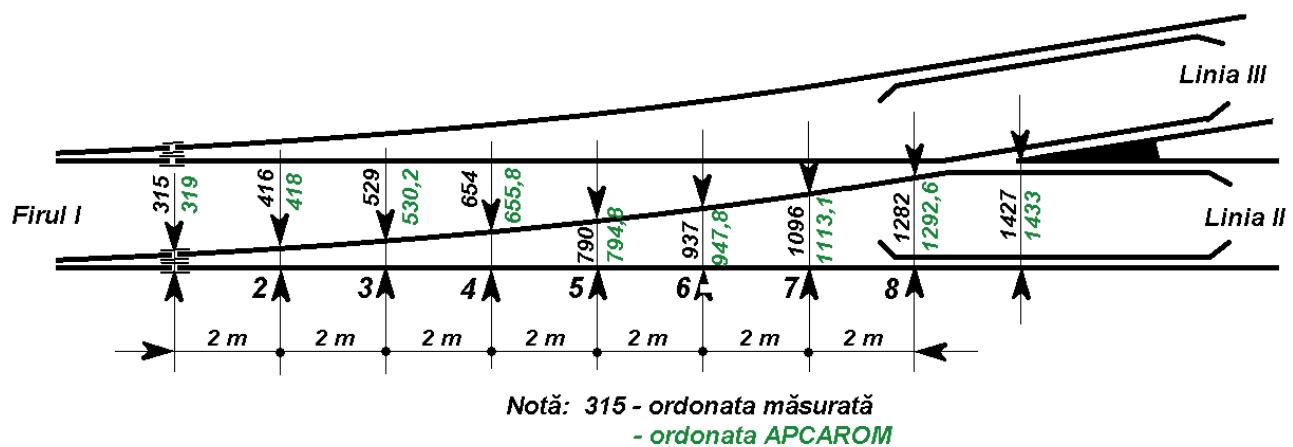
În tabelul 1 sunt prezentate valorile prescrise ale ordonatelor schimbătorului de cale tip 60, R=300, tg 1:9, valorile ordonatelor liniei abătute a schimbătorului de cale nr.4 măsurate pe teren și diferențele dintre aceste ordonate (Figura nr.7).

*Figura nr.7 – Punctele de măsurare și valorile ordonatelor liniei abătute, a schimbătorul de cale nr.4*

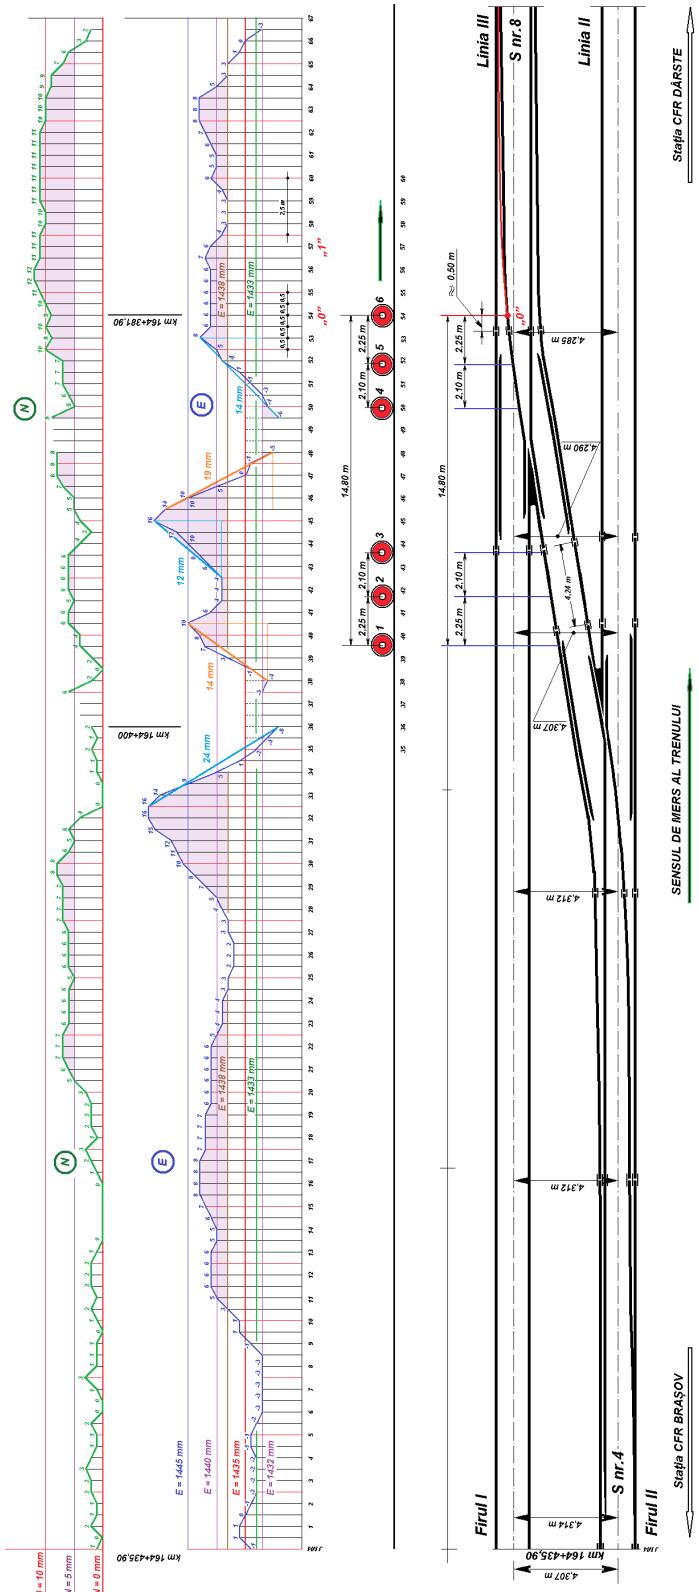
*Figura nr.8 -Diagramele ecartamentului și nivelului transversal*

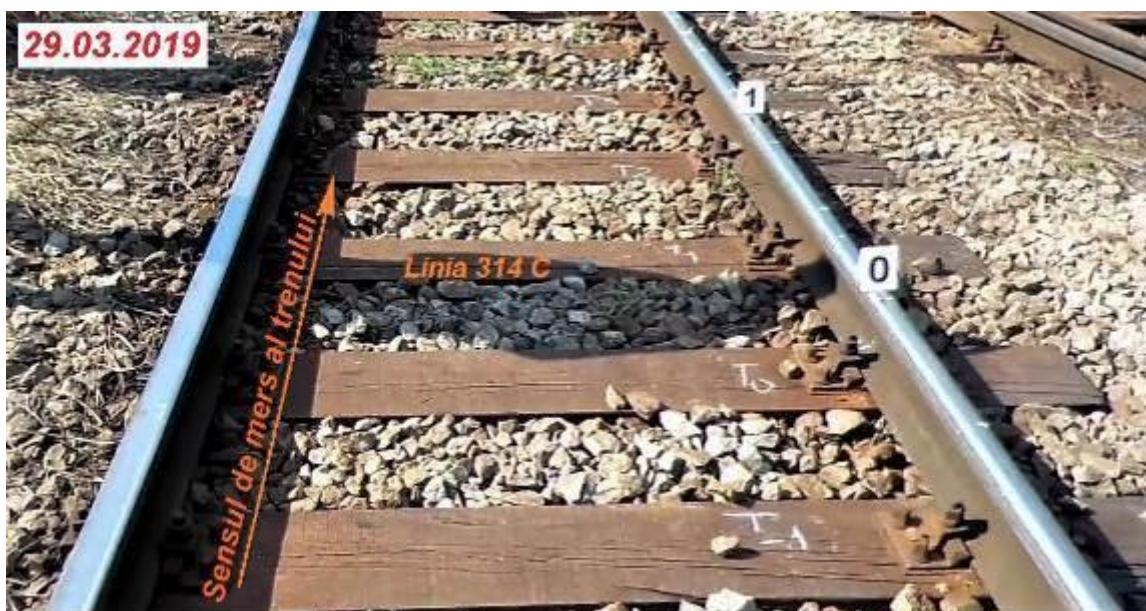
Prima urmă de escaladare s-a constatat pe fața laterală interioară activă a ciupercii șinei de pe firul de șină din exteriorul curbei, partea dreaptă a căii la km 169+060,44. Urma a fost generată de buza bandajului roții din partea dreaptă a osiei nr.1, a boghiului nr.1 al locomotivei EA 268, primul în sensul de mers. Urma de escaladare a fost marcată pe teren cu pichetul „0” (Foto nr.5) și era situată în corpul șinei de pe firul exterior al curbei, la distanță de aproximativ 11,0 m de rostul joantelor panoului de cale, ultimele parcurse în stare normală de rulare a locomotivei.

Foto nr.5 – Pichetul 0, punctul de escaladare și pichetul 1, punctul de cădere a roții

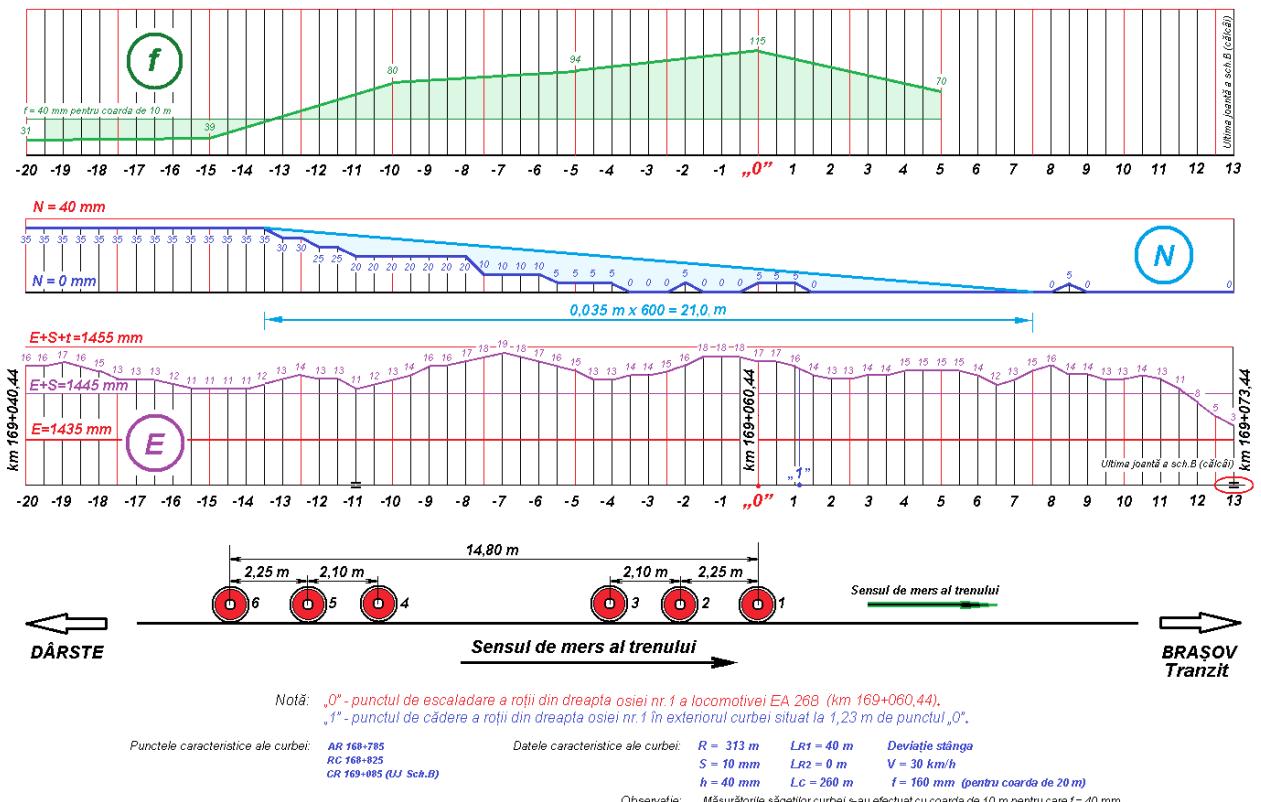
Nu s-a respectat Art. 7.B.1 din *Instrucția de norme și toleranțe pentru construcția și întreținerea căii - linii cu ecartament normal - nr.314/1989*.

*Figura nr.9 – Diagramele ecartamentului, nivelului transversal și a săgeților curbei*

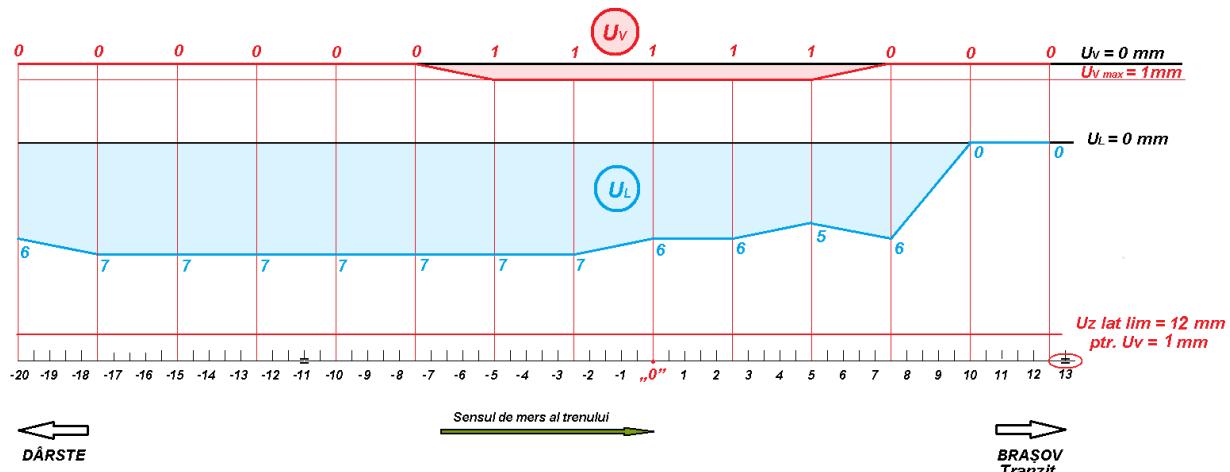
*Figura nr.10 – Diagramele uzurilor verticale și laterale ale șinelor de pe firul exterior al curbei*

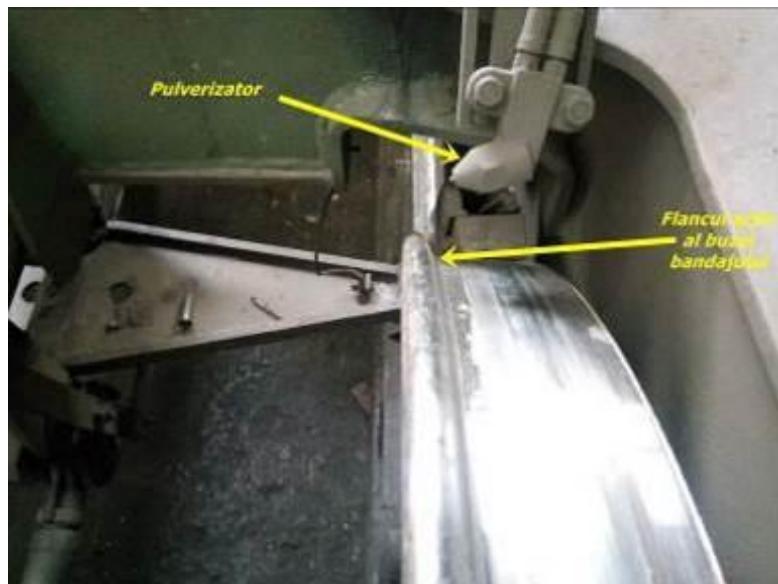
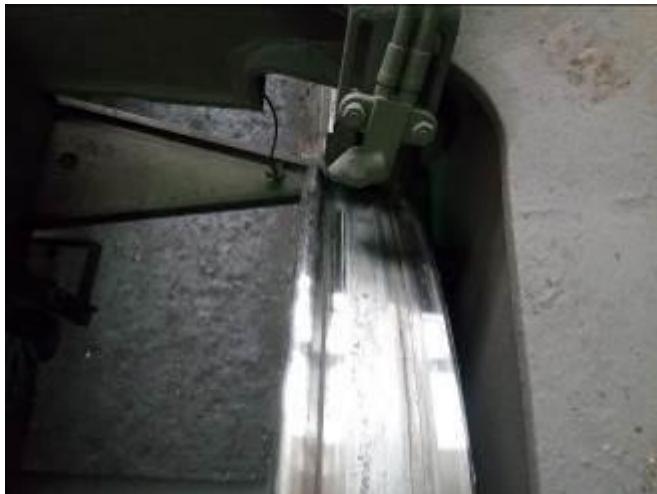
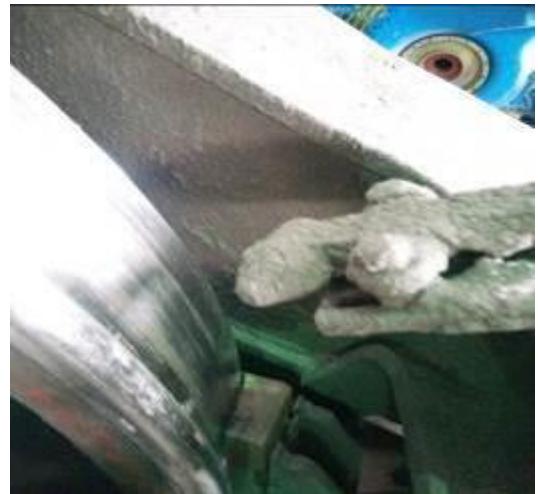
*Foto nr.6*

Rezervoarele de ulei de la dispozitivul de uns buza bandajului tip Sécheron aveau nivelul de ulei de 10 mm la boghiul nr.1 și aproximativ 50 mm la boghiul nr.2, dar după ridicarea în vinciuri a locomotivei s-a constatat că pozițiile pulverizatoarelor de ulei nu erau în concordanță cu diametrul nou al roților obținut după reprofilarea suprafețelor efectuată la data de 28.03.2019 și nu erau poziționate pentru a transmitre uleiul pe flancul activ al buzei – *foto nr.6-8*. De asemenea, pulverizatoarele nu prezintau urme de funcționare (nu aveau urme de ulei) – *foto nr.6-8*.

Precizăm faptul că urmare acțiunii de reprofilare, diametrele roților s-au micșorat în medie cu câte 20 mm. Conform literaturii de specialitate consultate de comisia de investigare, pentru ca instalația să fie eficientă, duzele/pulverizatoarele trebuie să fie montate pe suporti la o distanță de +/- 30 mm de profilul de bandaj, iar poziția acestora trebuie să fie astfel încât jetul de vaselină/ulei să ajungă exact pe flancul activ al buzei bandajului/roții. În cazul unei poziționări necorespunzătoare a duzelor/pulverizatoarelor, chiar în condițiile unei funcționări a instalației, acțiunea acesteia ar fi ineficientă.

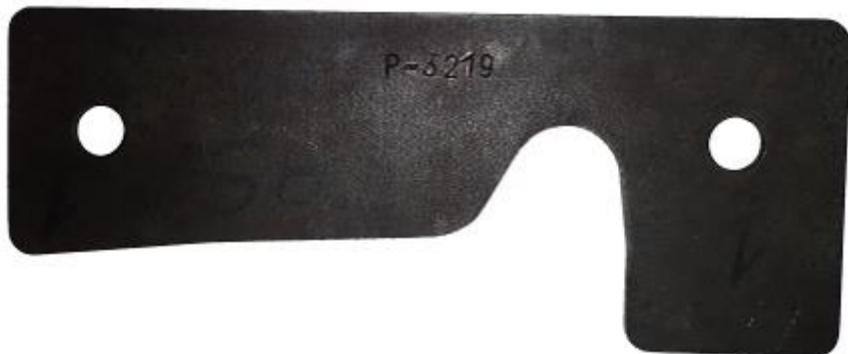
De asemenea, din același motiv, a fost verificat profilul de rulare al roțiilor cu şablonul existent la strugul subteran (foto nr.9), constatăndu-se că profilurile erau corespunzătoare la toate roțile – ex. foto nr.10-13.

Foto nr.9 – Şablon

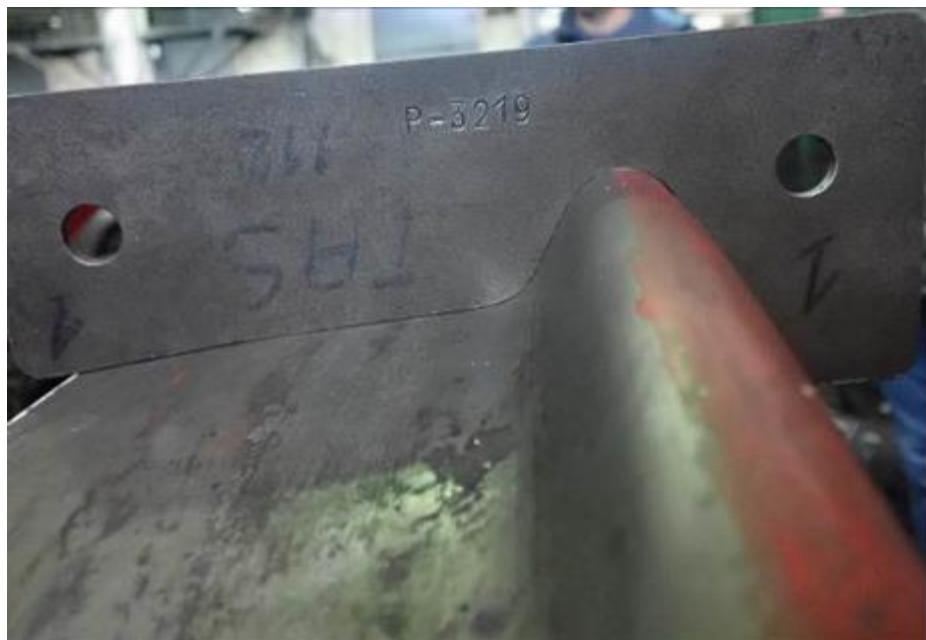
*Foto nr.14*

S-a suprapus șablonul cod P-3219 peste profilul roților de la osiile cu seriile 29361-99500-70 și 43801-60118-81 care au fost reprofilate prin strunjire pe strungul tip „RAFAMET” al Depoului Brașov la data de 15.10.2019, respectiv 21.10.2019. În urma acestei verificări s-a constatat că, conturul șablonului urmărește întocmai profilul roților – *foto nr.14.*

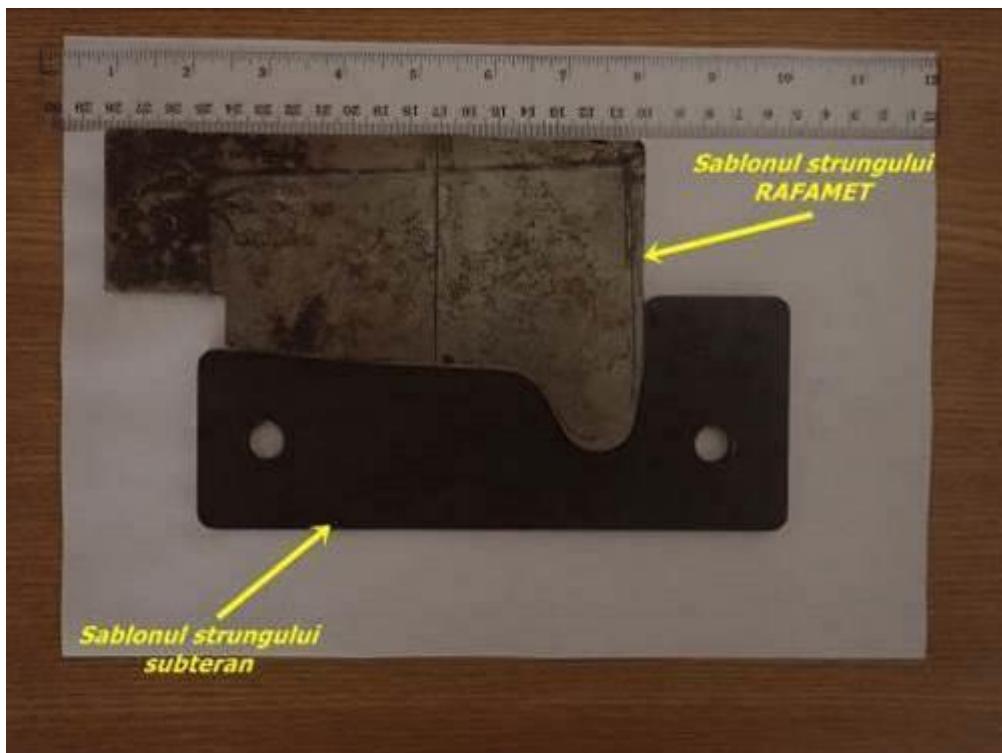
*Foto nr.15*

S-a verificat șablonul cod P-3219 prin împerecherea acestuia cu șablonul cod 604.581.500.0 N1/97 executat de UPETROM PLOIEȘTI corespunzător unei grosimi de buzei bandajului de 33 mm și utilizat la reprofilarea suprafețelor prin copiere pe strungul tip „RAFAMET”. În urma acestei verificări s-a constatat că cele două șabloane se îmbină perfect (profilurile în oglindă sunt identice) – *foto nr.15.*

Aceste verificări efectuate de comisia de investigare, completate cu măsurările profilului roților, au arătat că strangul a funcționat corect și a strunjit roțile în toleranțele geometrice și de finisare corecte.
