RAPORT DE INVESTIGARE

privind accidentul feroviar produs la data de 06.04.2019 în jurul orei 12:19 pe raza de activitate a Sucursalei Regionale de Căi Ferate Brașov, secția de circulație Luduș – Măgheruș Șieu, în halta Sângiorgiu Nou, linie simplă neelectrificată și neinteroperabilă, prin producerea unui incendiu la vagonul motor nr. **95-53-997-1602-1** al automotorului tip AMX care forma trenul de călători nr.16013

*Raport final
03 Aprilie 2020*

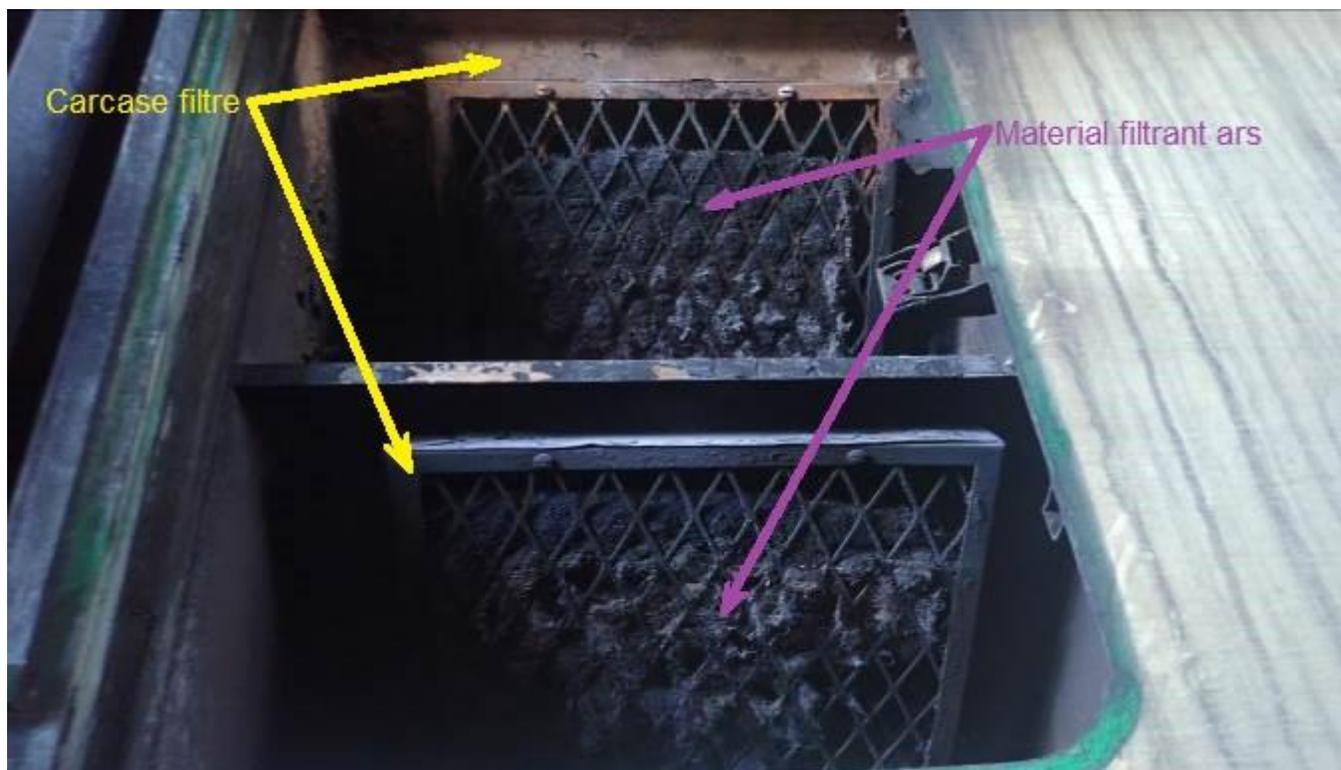
- filtrele de aer din instalația de supraalimentare ale turbosuflantei arse;

Foto nr.1 – Filtrele de aer arse, carcase degradate

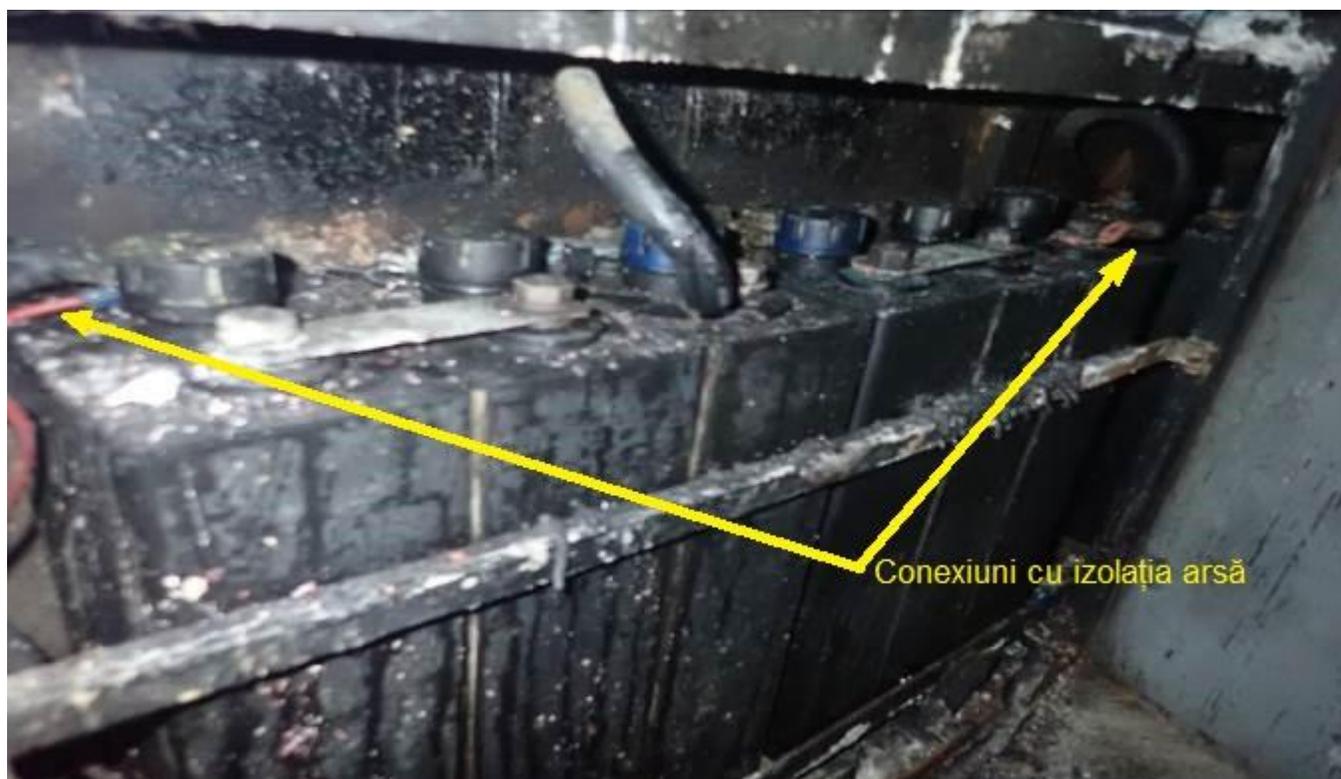
- bateriile de acumulatori de pe etajul superior, aflate imediat în vecinătatea filtrelor de aer, cu cablajul bornelor ars, partea superioară a bateriilor fiind topită parțial;

Foto nr.2 – Etajul superior al bateriilor de acumulatori

- bateriile de acumulatori sunt amplasate pe trei etaje iar bateriile amplasate pe etajul superior au fost distruse ca urmare a încălzirii la partea superioară (foto nr.2 și 3);
- nu s-au constatat urme de încălzire electrică a cablajului, a bateriilor, urme de arc electric sau scurtcircuite;
- contactorul din circuitul bateriei de acumulatori nu prezenta urme de supraîncălzire, contacte arse sau sudate, cablurile de conexiune erau cu izolația intactă, fără urme de supraîncălzire;

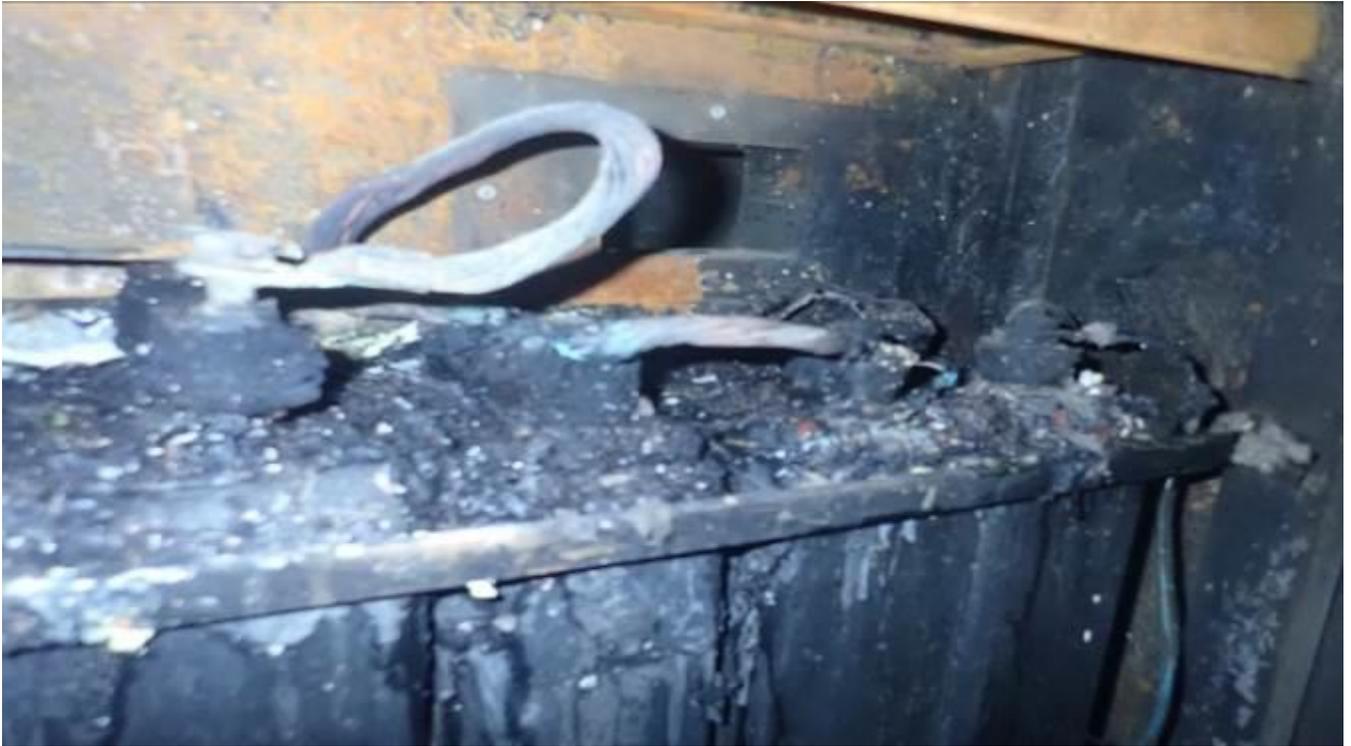
Foto nr.3 – Baterii de acumulatori cu depuneri de material ars.

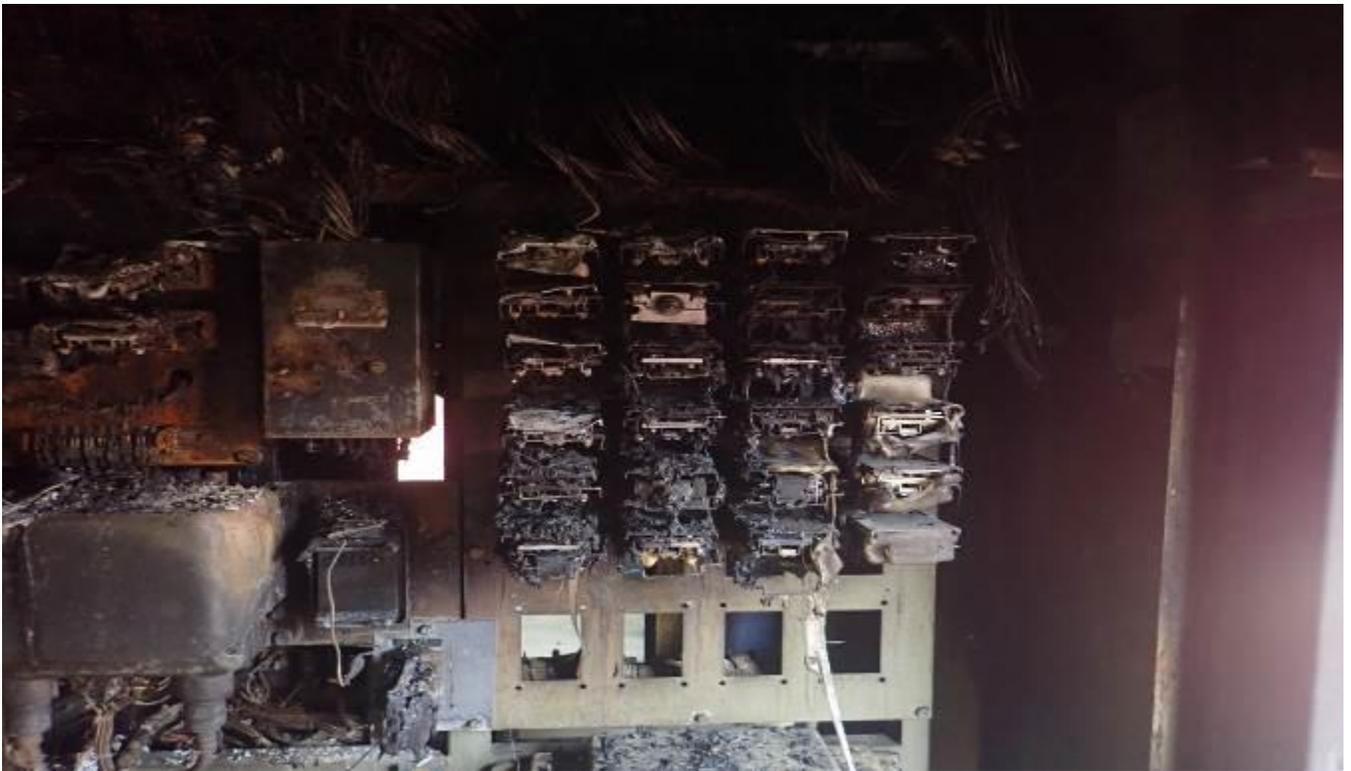
- releele, aparatura și cablajul echipamentului electric de la cele două blocuri de aparate, poziționate pe pereții frontali spate și față din compartimentul de bagaje, arse 80%;

Foto nr.4 – Bloc de aparate cu echipament distrus.

- compartimentul bagajelor cu tavanul și pereții laterali în partea superioară, puternic afectați termic (foto nr.7);
- compartimentul blocului de aparate cu rigletele, cablajul și aparatura din jumătatea superioară arse, atât în partea dinspre compartimentul de bagaje cât și în partea dinspre postul de conducere (foto nr.4 și 5) .

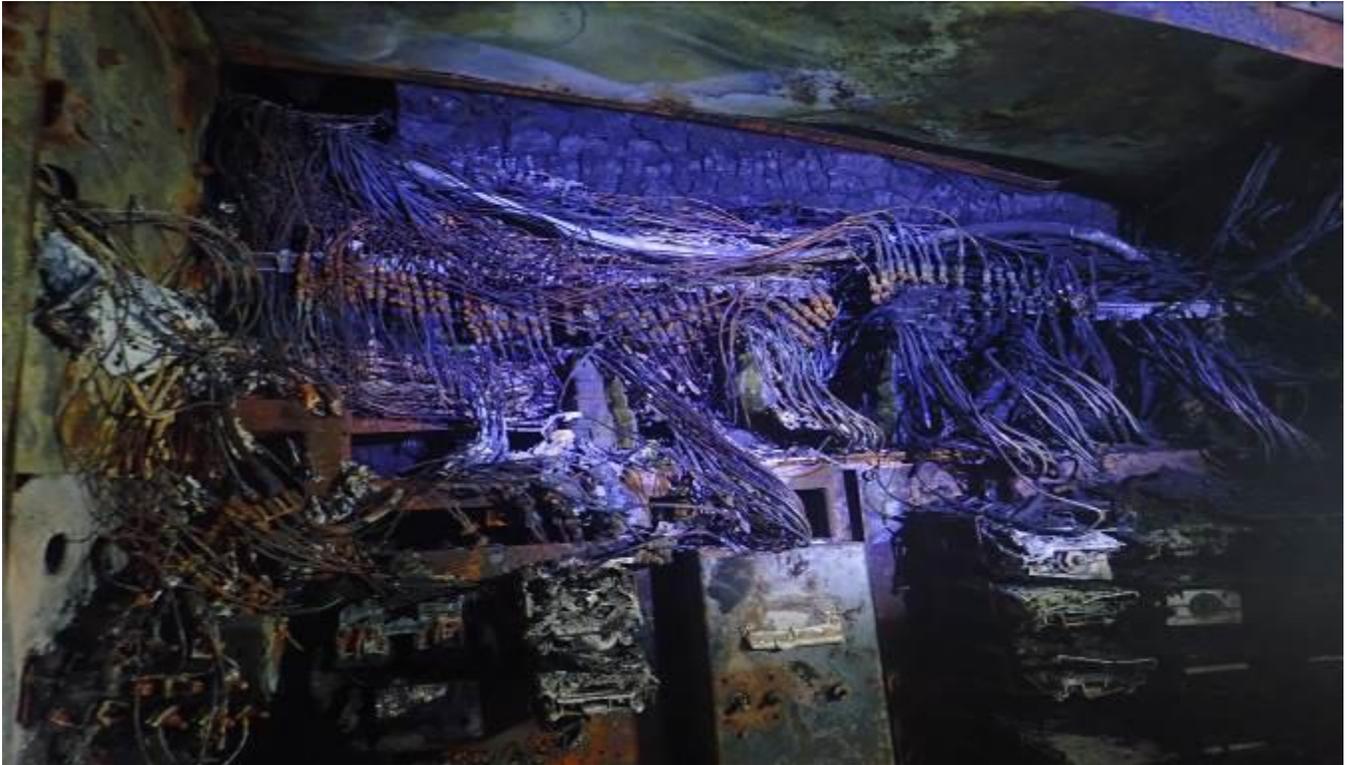
Foto nr.5 - Bloc de aparate cu cablaj ars în partea superioară.

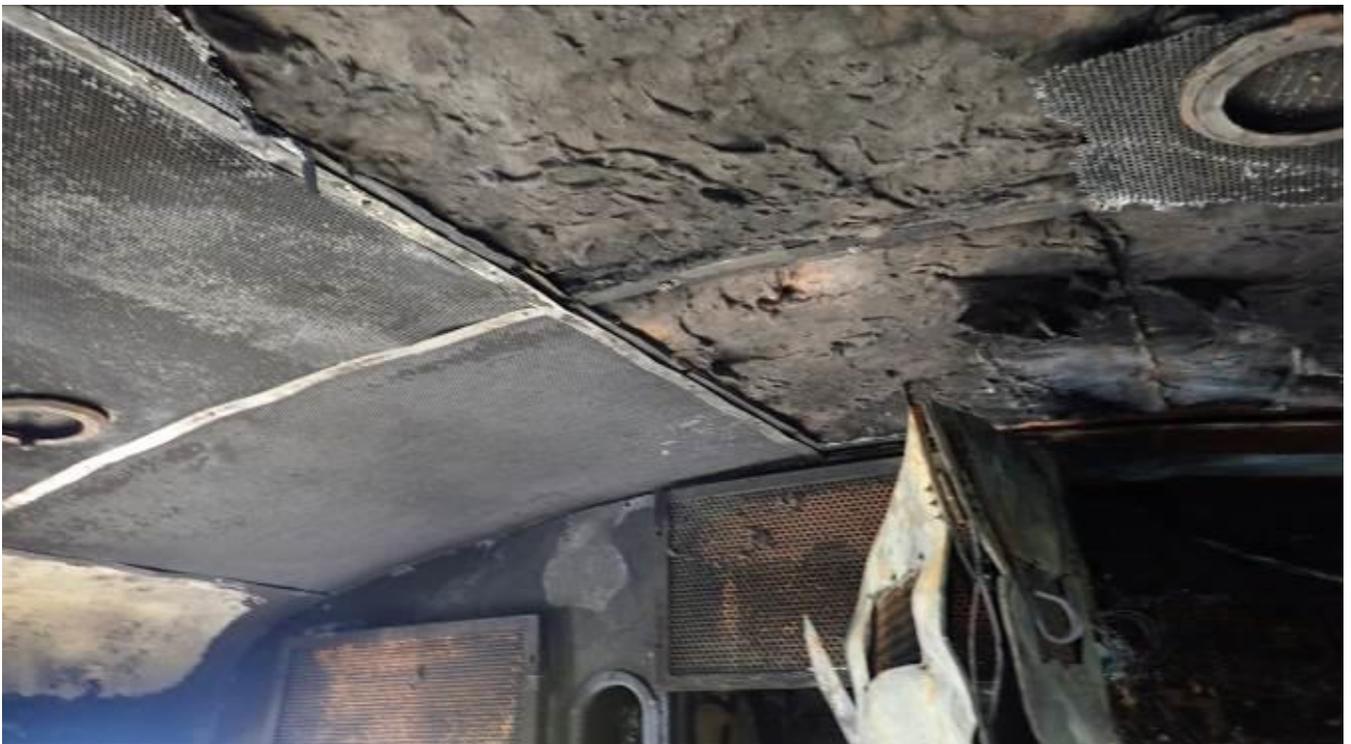
- tavanul și pereții laterali ai compartimentului bagaj, prezentau vopseaua arsă în totalitate, plăcile componente ale tavanului fiind deformate;

Foto nr.6 – Plăci tavan deformate și degradate.

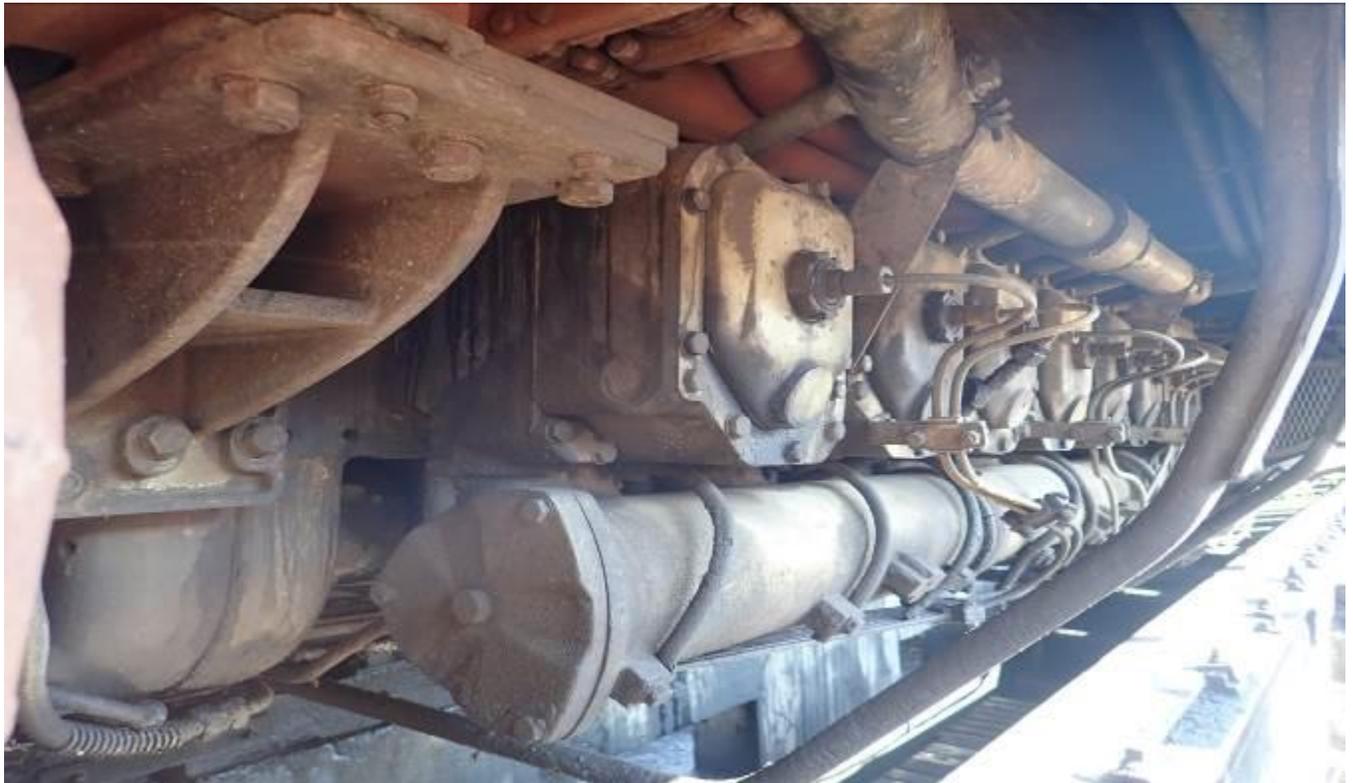
- motorul diesel nu a fost afectat.

Foto nr.7 – Motorul diesel

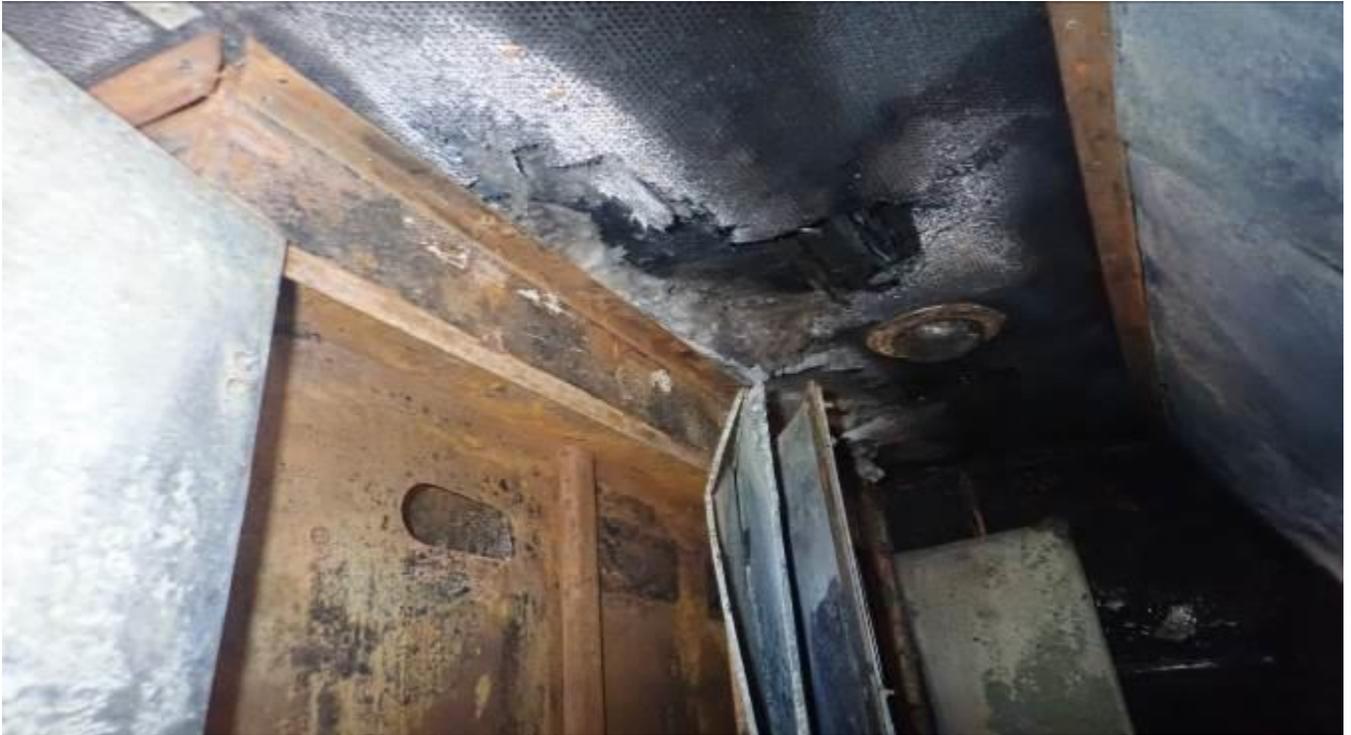
- în compartimentul filtrelor de aer din instalația de supraalimentare situat în partea stângă a sensului de mers, ambele filtre cu elementele filtrante, erau arse și cu suportii elementelor filtrante afectate termic (foto nr.1);
- compartimentul acestor filtre erau cu pereții din tablă puternic afectați termic, cu vopseaua arsă;

Foto nr.8 – Tavan și perete lateral stânga ars.

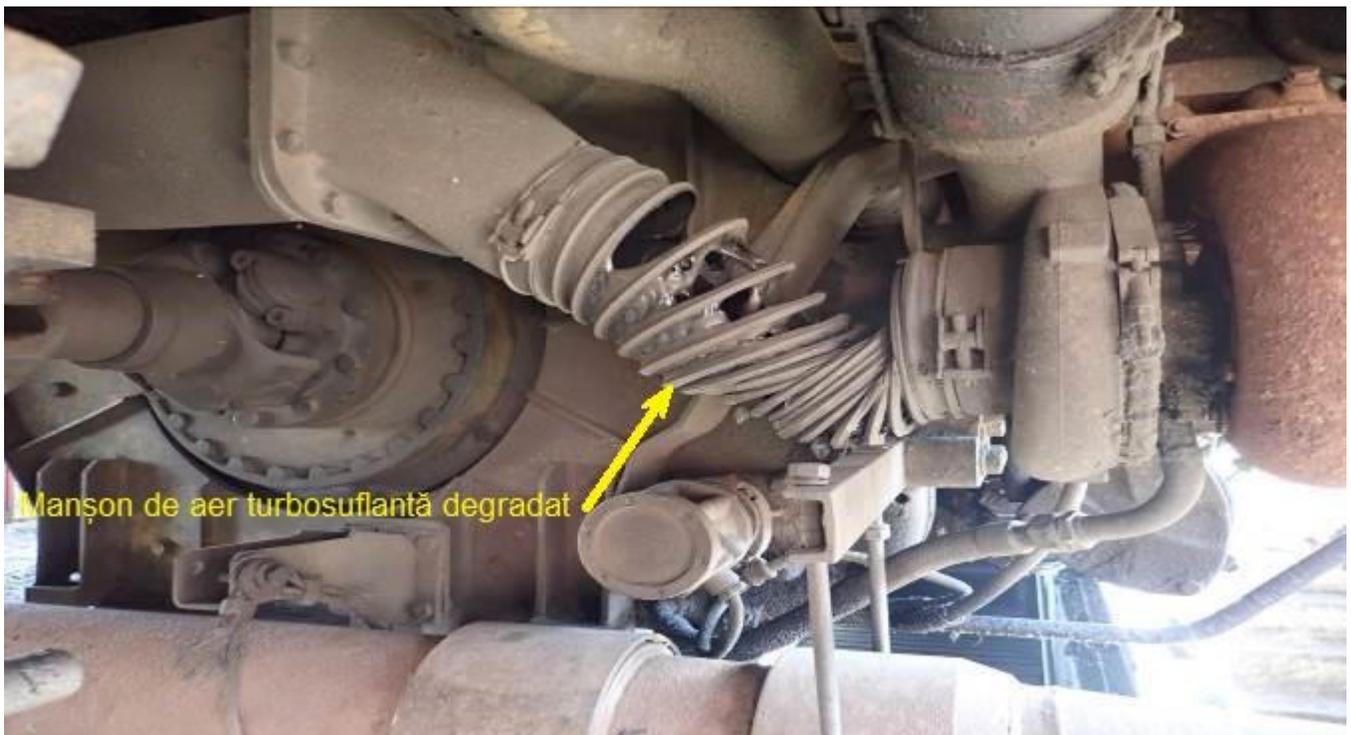
- în partea superioară a compartimentului filtrele vopseaua era afectată termic, **cu afectarea termică direcționată din față înspre în spate** în sensul de mers;
- manșonul de legătură din circuitul de alimentare cu aer a turbosuflantei cu materialul nemetalic ars;

Foto nr.9 - Manșon degradat.

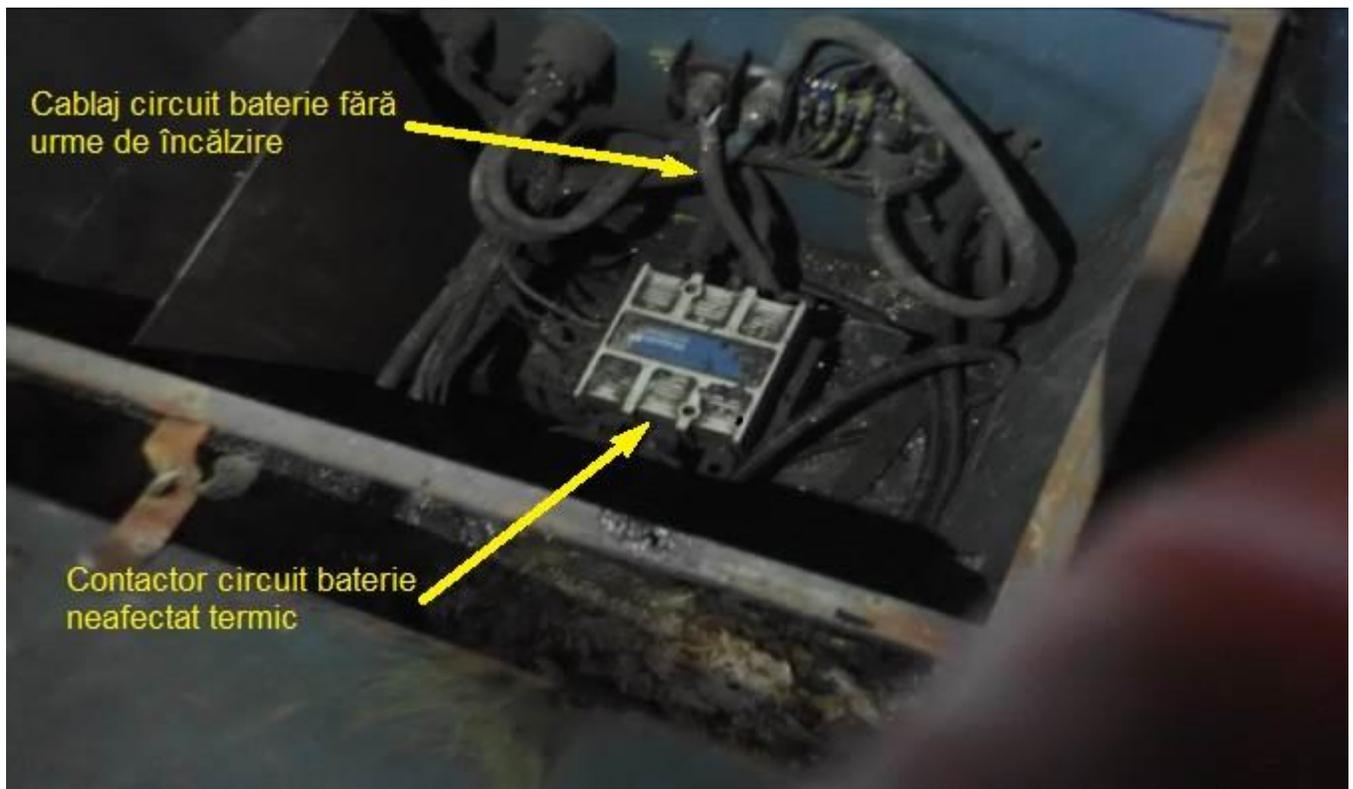
Foto nr.10 – Contactorul din circuitul bateriilor de acumulatori

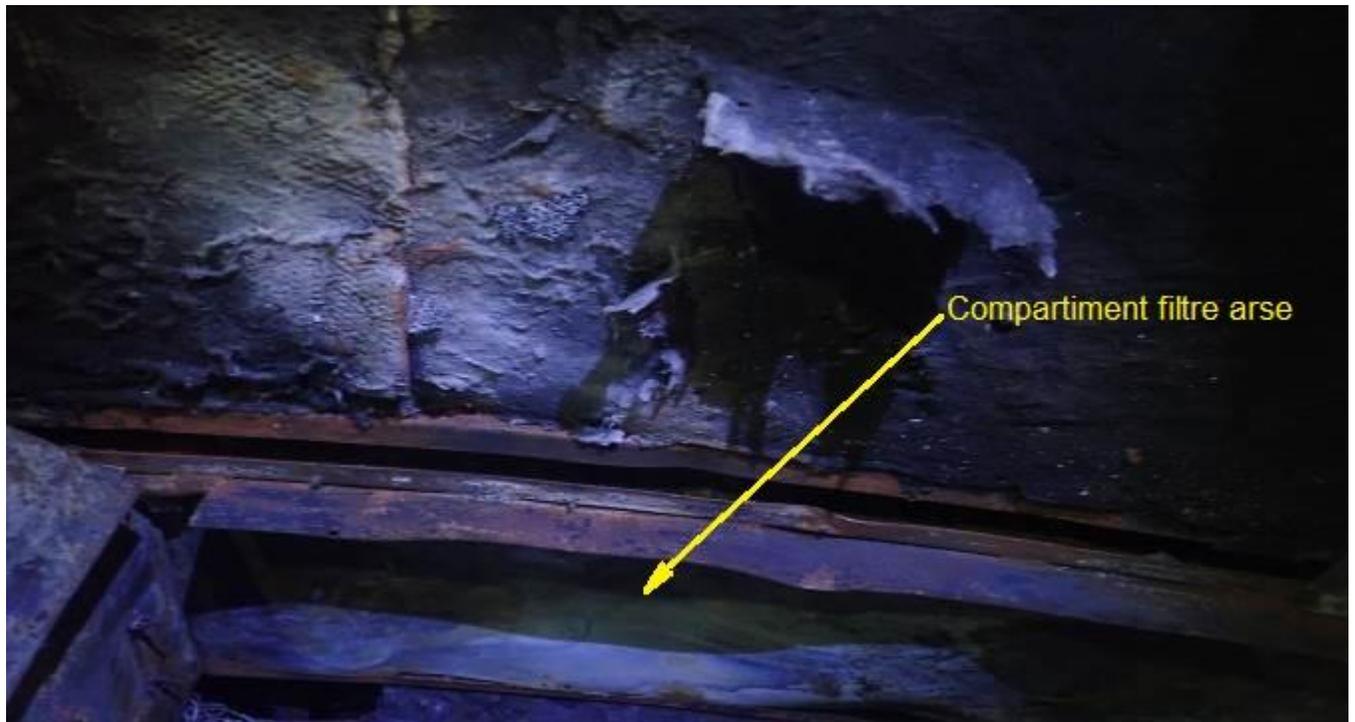
- peretele din tablă dintre compartimentul bateriilor și compartimentul filtrelor de aer puternic afectat termic.

Foto nr.11 – Compartiment filtre

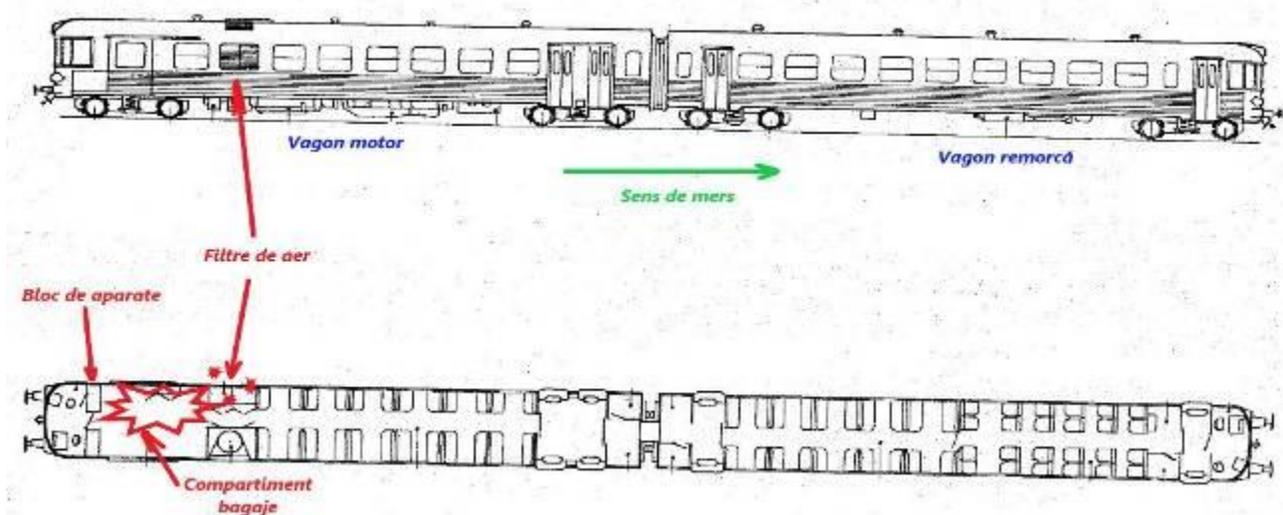
Poziționarea elementelor descrise mai sus în sensul de mers al trenului era următoarea: baterii de acumulatori / filtre de aer, compartimentul bagajelor, blocul de aparate și postul de conducere.

Fig. nr.2 Poziționarea elementelor incendiate

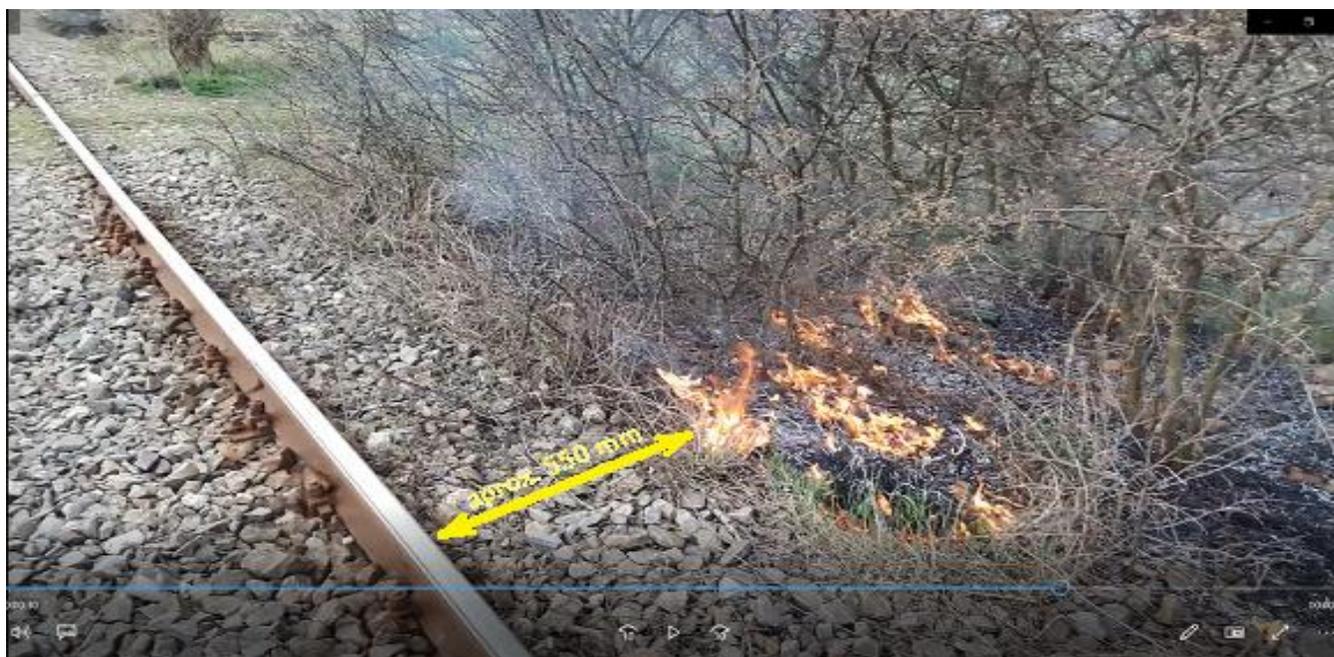
Foto nr.12 – Incendiul de vegetație din zona căii ferate

Ca urmare a constatărilor efectuate privind zonele cele mai puternic afectate termic și a modului de propagare a incendiului, ținând cont de constatăriile comisiei de investigare, referitoare la starea automotorului, circumstanțele externe (starea vremii) precum și la informațiile obținute în timpul investigației, se poate concluziona că în timpul circulației între halta Vermeș și halta Sângiorgiu Nou, **s-a produs aprinderea materialului filtrant al filtrelor de aer din circuitul de alimentare al turbosuflantei, la trecerea trenului prin zona căii ferate cu incendiu de vegetație.**

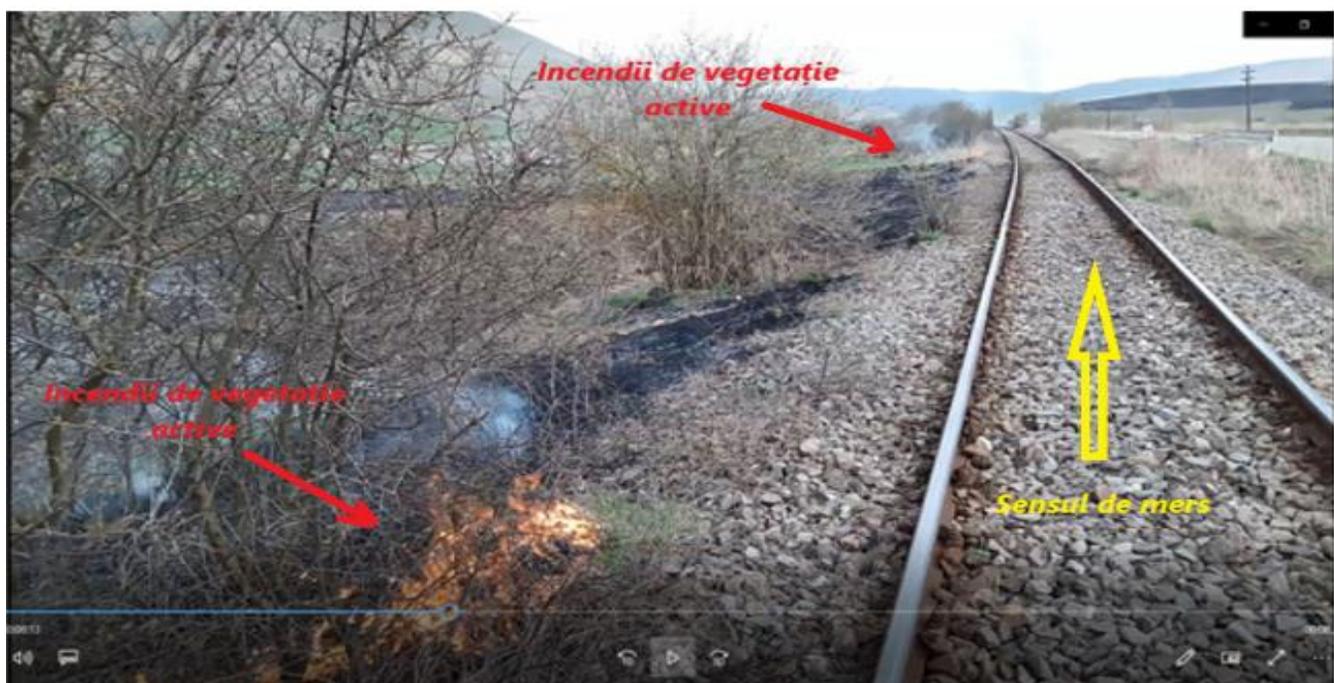
Foto nr.13 – Incendiul de vegetație din zona căii ferate
