## RAPORT DE INVESTIGARE

al incidentului produs la data de 16.05.2019 pe raza de activitate a Sucursalei Regionala CF Iași, în halta de mișcare Holboca, situată pe secția de circulație Socola – Cristești Jijia, prin talonarea macazului nr.4 de către trenul nr.79767, aparținând SC Grup Feroviar Roman S.A.

*Ediție finală  
23 octombrie 2019*

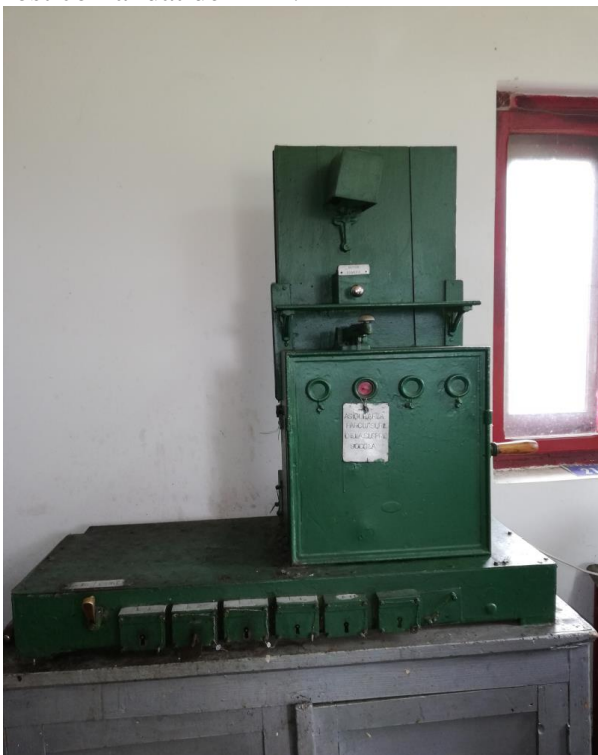
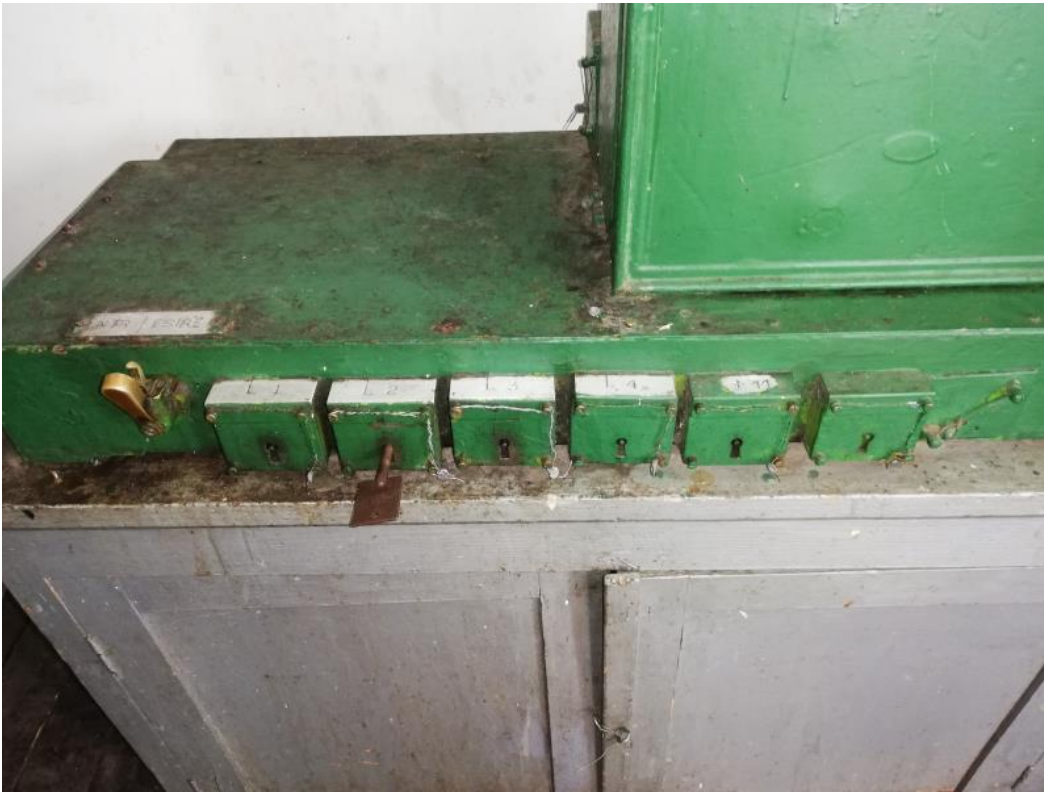
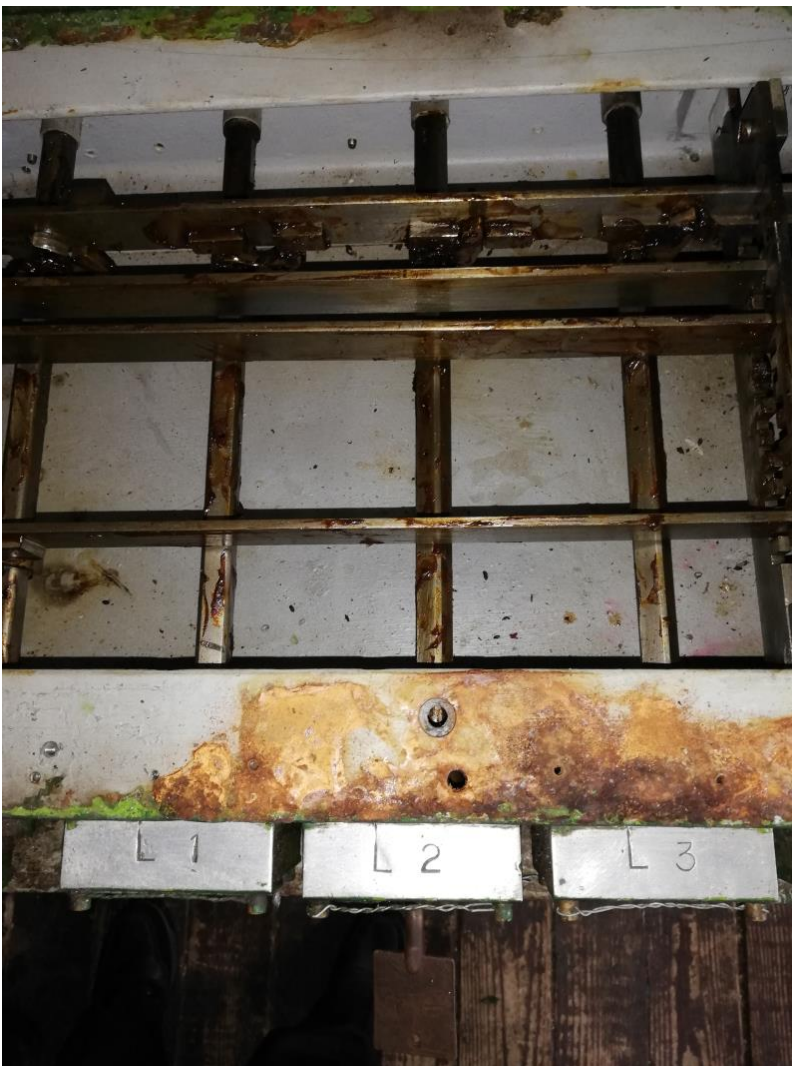
După producerea incidentului s-a constatat ca instalația SBW de la cabina 2 nu a fost manipulată regulamentar de acarul de serviciu în sensul că la aparatul de manevră, în încuietoria liniei 2 se afla cheia de parcurs – 2 și nu cheia de parcurs + III în încuietoria liniei III așa cum ar fi fost normal pentru circulația acestui tren.

**Figura 2 Aparatul de manevră cabina 2 după incident**

**Figura 3 Aparatul de manevră cabina 2 după incident**

**Figura 4 Aparatul de manevră cabina 2 după incident**

- **Nu s-au constatat uzuri la cheii, broaște sau la celelalte elemente mecanice ale aparatului de manevră;**
- După incident, la cabina 2 s-a constatat cheia de parcurs la linia 2 blocată în încuietoare și axele de program de la liniile 2 și III în poziție manevrată;

- **Deblocarea aparatului de manevră și scoaterea cheii din încuietoarea de la linia 2 s-a putut realiza după ce s-a demontat broasca corespunzătoare de la linia III, moment în care axa de program a liniei III a trecut în poziție nemanevrată;**

- În condiții de funcționare și de manevrare normală a aparatului de manevra nu s-ar fi putut manevra ambele axe program;
- **S-a reușit scoaterea cheii din încuietoarea liniei III cu elementul purtător de pe axul de program al liniei III rămas agățat superficial în liniarul de parcurs;**

- **La măsurătorile efectuate după incident s-a constatat că, contactele electrice stabileau atât pentru linia doi cât și pentru linia trei circuitele electrice de dependență între aparatul de comanda și aparatul de manevră;**

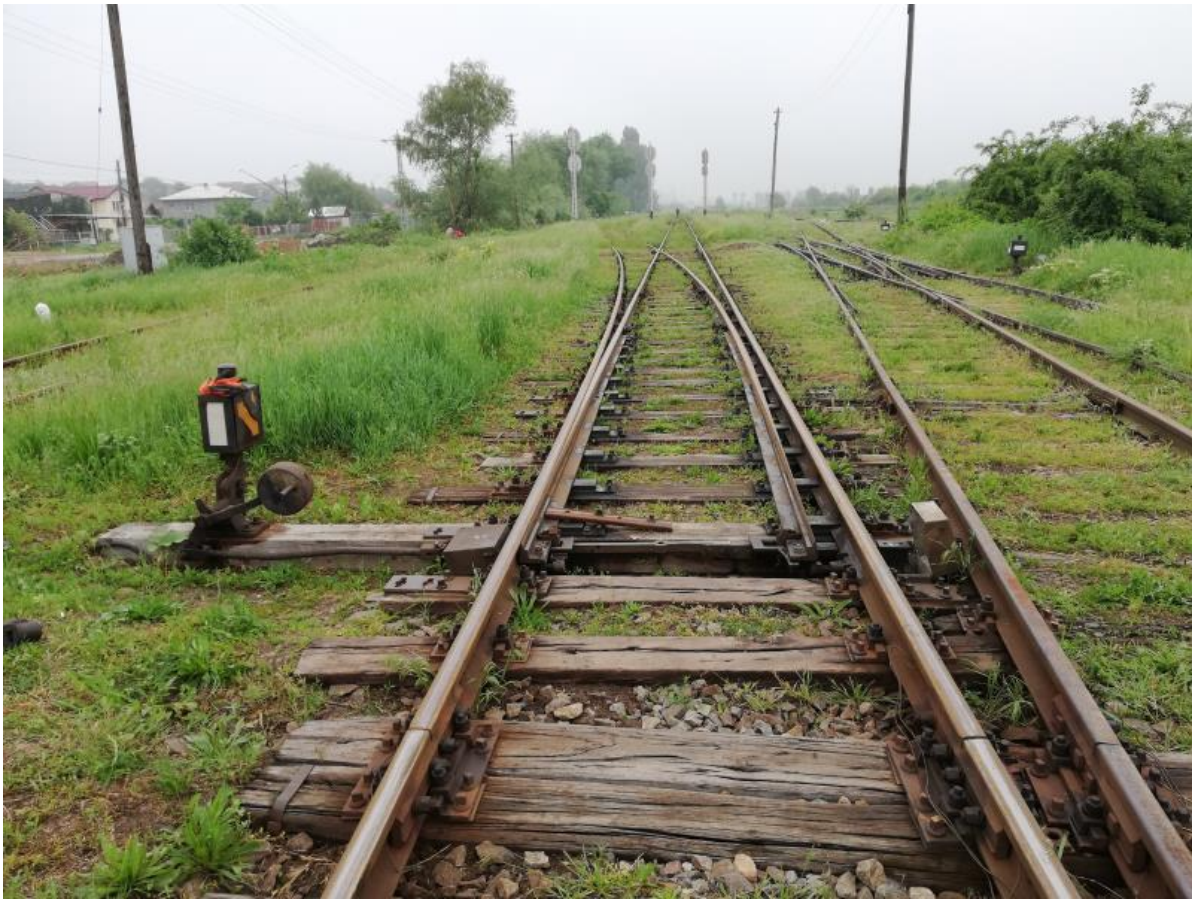
Materialul rulant implicat și infrastructura feroviară din Hm CFR Holboca nu au fost afectate, cu excepția ciocului de la încuietoearea macazului nr.4 de pe poziția minus care s-a rupt în urma talonării de către trenul nr.79767.

**Cauza directă** a producerii incidentului feroviar (talonarea) o constituie așezarea și zăvorârea macazului nr.4 în poziția necorespunzătoare parcursului comandat.

La ora 17:39 trenul a depășit în mod regulamentar semnalul de intrare Y și s-a angajat pe linia III directă trecând prin dreptul biroului de mișcare în condiții normale. La ieșirea din Hm Holboca mecanicul a văzut indicația permisivă, VERDE, a semnalului de ieșire YIII după care a observat că macazul nr.4 nu este în poziția corectă, cerută de parcurs și a luat măsuri de frânare, viteza scăzând de la 52 la 0 km/h pe o distanță de 252 de metri. În acest timp locomotiva a talonat macazul nr.4 care dădea acces de la linia 2 abătută și nu de la linia III directă așa cum a fost comandat parcursul de către IDM, producându-se astfel ruperea ciocului de asigurare de la încuietoria 4.

Figura 5 Macazul nr. 4 talonat

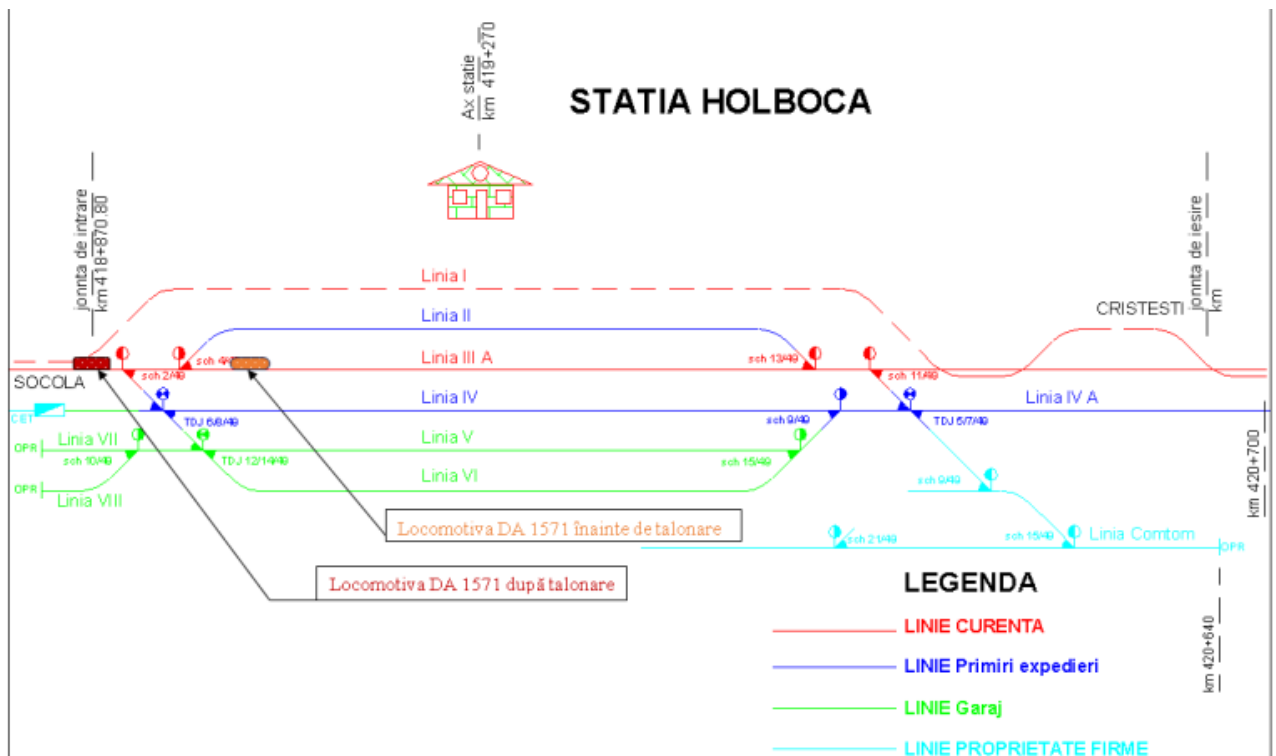
Figura 6 Schița cu locul incidentului

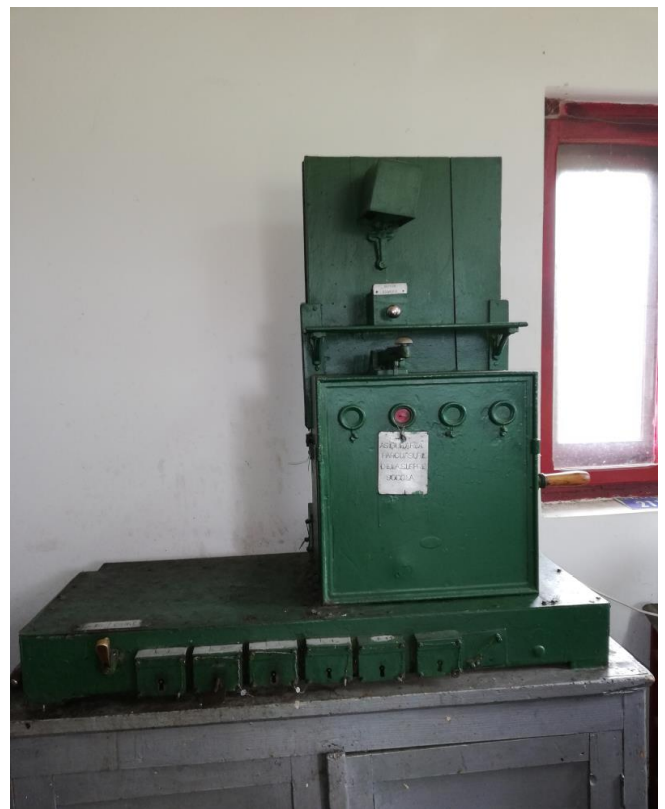
Figura 6 - Bloc SBW cabina 2

La data producerii incidentului, instalația de asigurare cu încuieturi și bloc tip SBW + CELS și semnale luminoase cu instalații tip BLA din Hm CFR Holboca a permis punerea pe liber a semnalelor de intrare Y și de ieșire YIII din Hm Holboca în condițiile în care macazul numărul 4 nu se afla în poziția corectă cerută de parcurs.

După intrarea trenului 6508 la linia III, efectuarea parcursului de ieșire pentru trenul 1063 de la linia 2 și ieșirea acestuia de la linia 2, cheia -4 din încuietura liniei 2 a rămas blocată în broasca aparatului de manevră și ambele axe program manevrate.

Prin manevrarea ambelor axe program s-au stabilit contactele electrice atât pentru linia 2 cât și pentru linia III.

**1.1. a activității de mentenanță a instalațiilor SBW, care să prevină punerea semnalului pe liber fără ca un macaz din parcurs să fie manevrat în poziție corespunzătoare;**
