AGENȚIA DE INVESTIGARE FEROVIARĂ ROMÂNĂ - AGIFER

RAPORT DE INVESTIGARE

al accidentului produs la data de 01.06.2019,
între stația CFR Reșița Nord și stația CFR Vasiova,
pe raza de activitate a Sucursalei Regională de Căi Ferate Timișoara

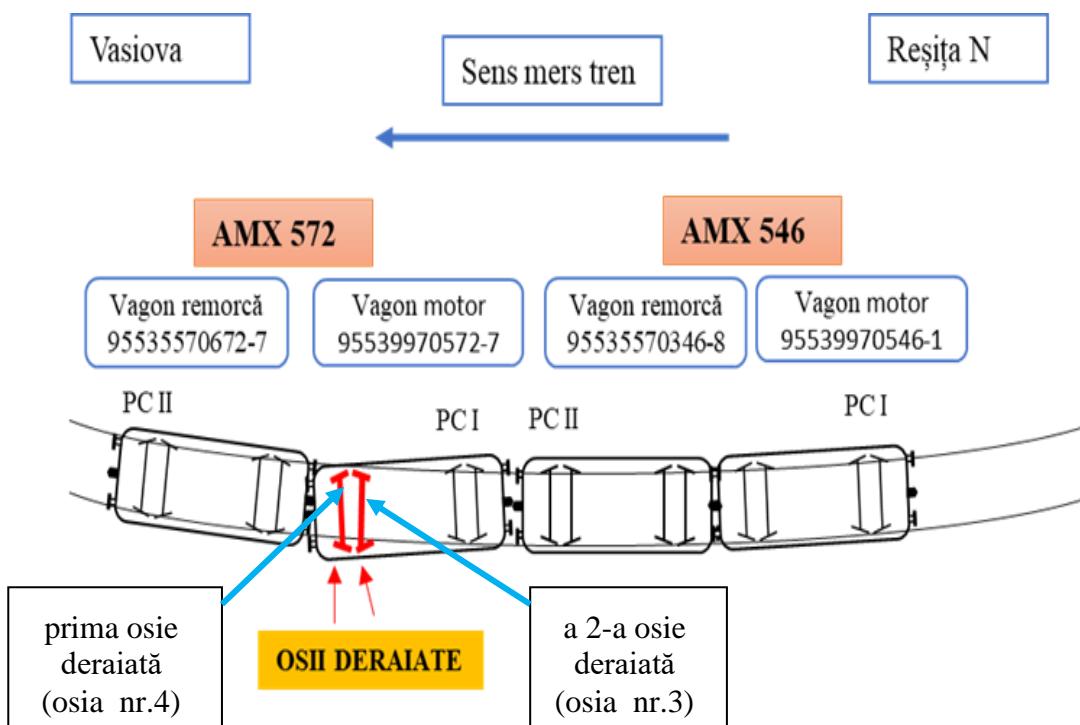
Figura nr.2.

partea dreaptă în sensul de mers) unde s-au observat urme de lovituri ale șuruburilor verticale (de la interiorul căii) ale sistemului de prindere a șinelor de traverse, ca urmare a căderii între firele căii a roții din partea dreaptă a primei osii al celui de al 3-lea boghiu (osia nr.4, Figura nr.2) al cuplului automotor AMX 572.

Prima osie deraiată (osia nr.4) a antrenat în deraiere (care s-a produs în mod similar) și a 2-a osie (osia nr.3) a boghiului. La momentul opririi trenului cele 2 osii deraiate se aflau la o distanță cuprinsă între 550 mm și 600 mm față de șine.

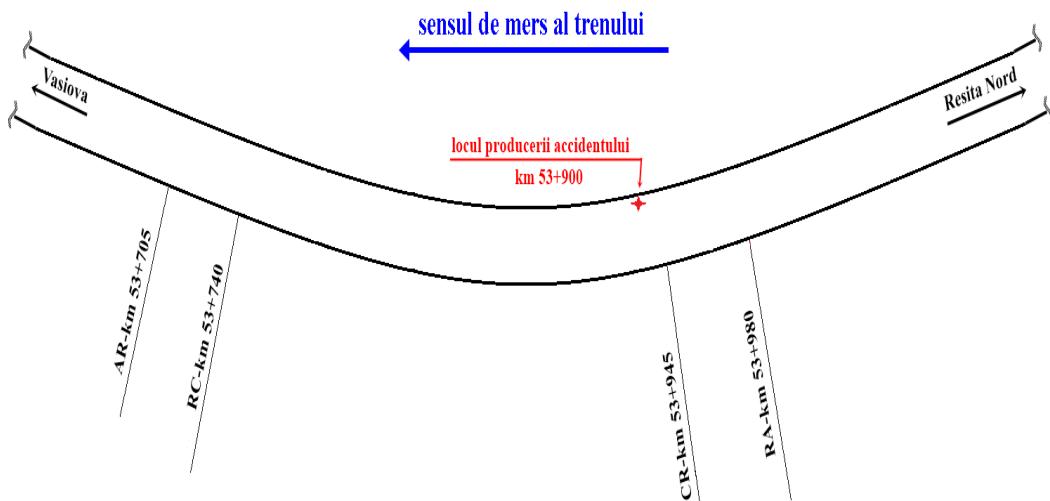
Figura nr.3 Schiță cu porțiunea de linie pe care s-a produs accidentul feroviar

Curba pe care s-a produs deraierea are următoarele caracteristici: AR=53+705, C=53+740, CR=53+945, RA=53+980, R=189 m, supralărgirea S=20 mm, supraînălțarea efectivă hef=40 mm;

- Punctul unde a fost identificată prima urmă de deraiere, a fost notat și marcat pe teren cu “0”. Prima urma de deraiere era situată la șina de la firul interior al curbei, adică la șina din partea dreaptă în sensul de mers al trenului, unde s-au putut observa urme de lovituri ale șuruburilor verticale (de la interiorul căii), ale sistemului de prindere a șinei de traverse, ca urmare a

căderii între firele căii a roții din partea dreaptă a primei osii a celui de al-3-lea boghiu de la AMX 572. La o distanță de 24 m față de punctul zero pe firul exterior al curbei s-a constatat o urmă de escaladare, după care s-au observat urme de lovitură ale șuruburilor verticale (la exteriorul căii) ale sistemului de prindere a șinei de traverse, ca urmare a căderii la exteriorul căii a roții corespondente din partea stângă a celui de al-3-lea boghiu de la AMX 572. Prima osie deraiată a boghiului a antrenat în deraiere (care s-a produs în mod similar) și osia a -II-a a boghiului. Trenul a circulat în stare deraiată o lungime de 86 m, după care s-a oprit cu roțile la o distanță cuprinsă între 550 mm și 600 mm față de șine.

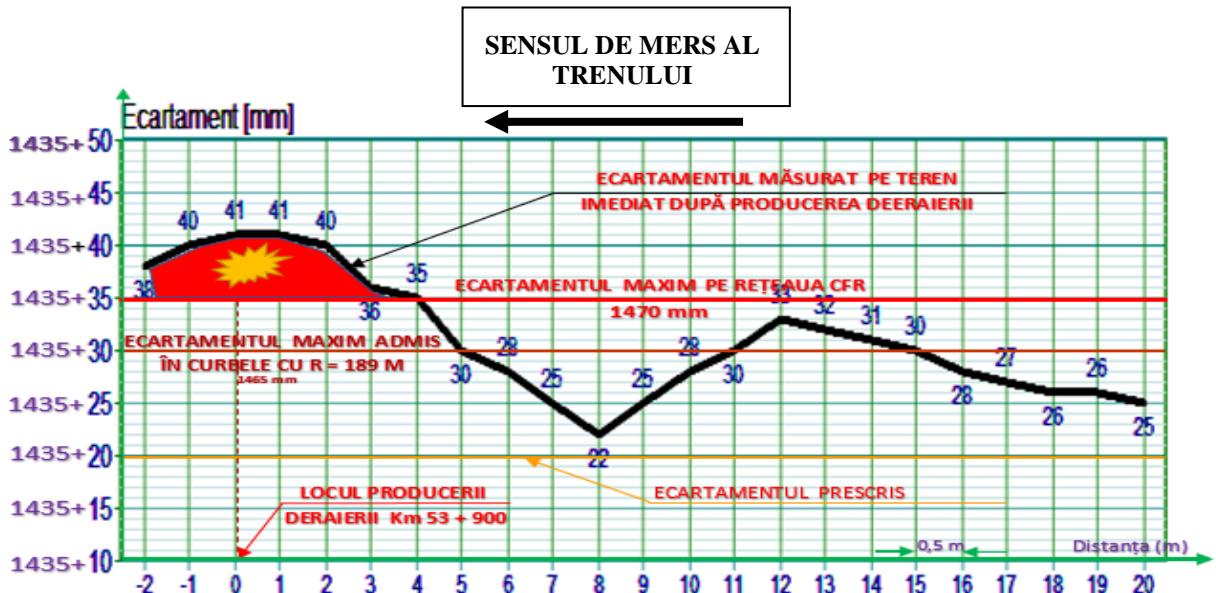
- S-a procedat la pichetarea liniei din punctul "0" în sensul invers de mers al trenului, din 0,5 m în 0,5 metri, marcându-se pe teren punctele de la 0 la 20. De asemenea s-a pichetat linia din 0,5 m în 0,5 m începând cu punctul 0, în sensul de mers al trenului, marcându-se pe teren și punctele de la -1 și -2. În aceste puncte s-au măsurat valorile la ecartament, nivel transversal și săgețile la mijlocul corzii de 10 m. Aceste valori au fost reprezentate și interpretate grafic și sunt prezentate în figura nr.4 și figura nr.5.

Figura nr. 4 - Diagrama ecartamentului măsurat și analiza grafică a ecartamentului.

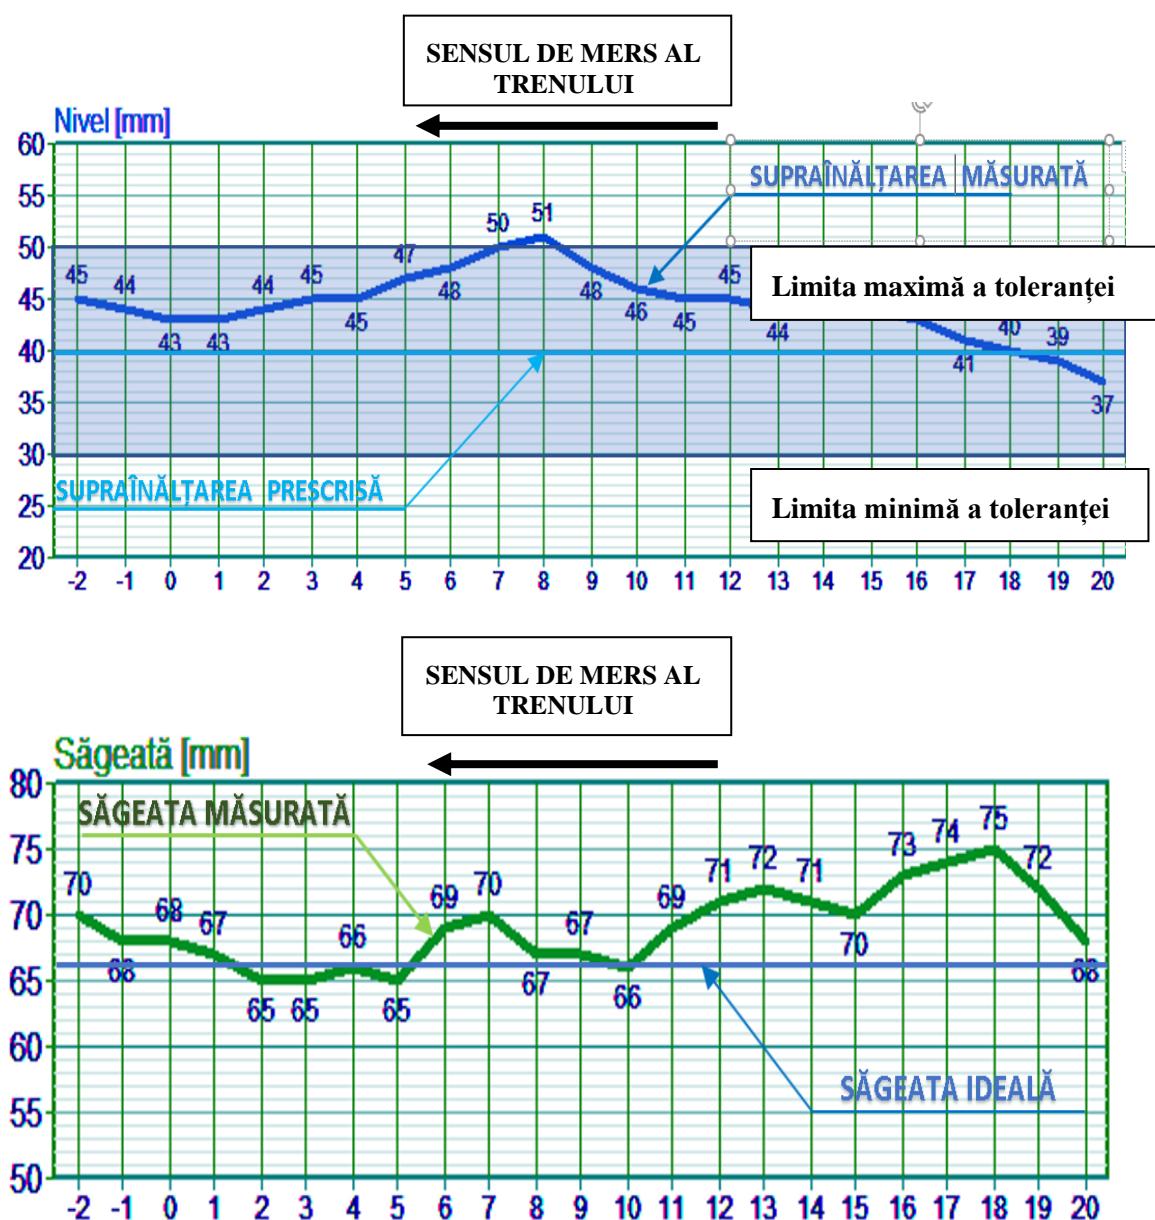
Figura nr. 5 - Diagramele N/F (nivel/săgeată)

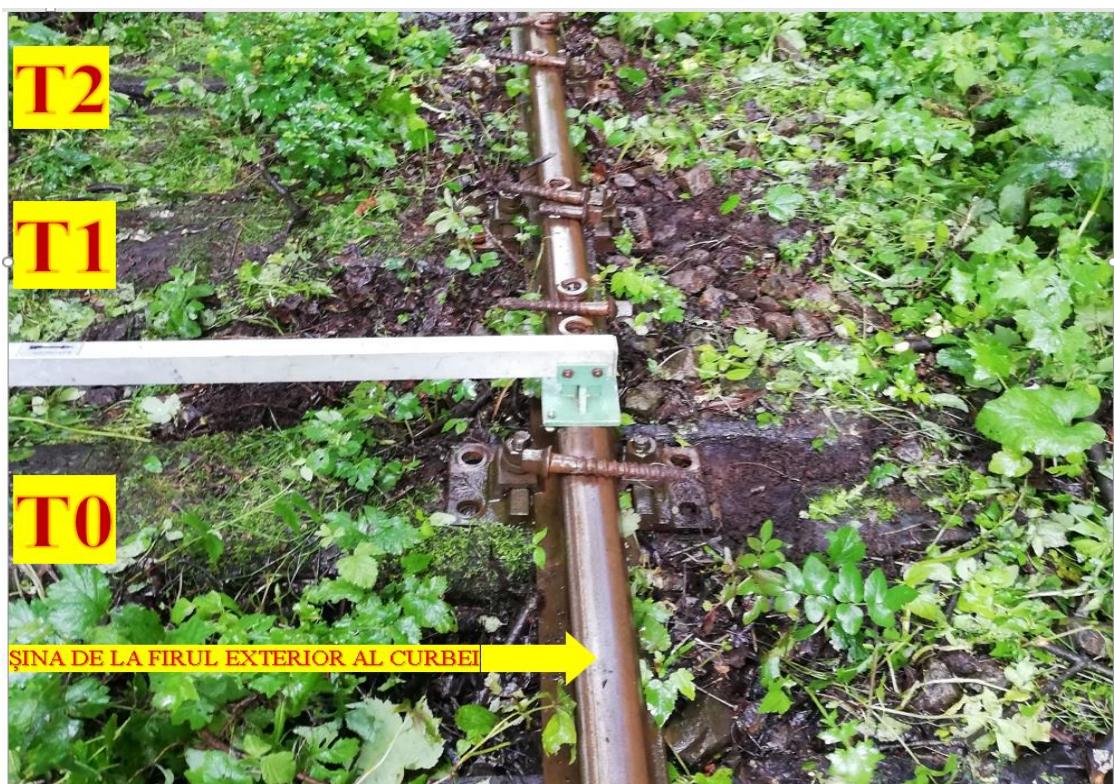
- T-3 – Placa metalică de la firul exterior al curbei era îngropată în traversă și nu era fixată corespunzător, prezentând joc pe direcție radială a curbei;
- T-2 – Necorespunzătoare cu crăpături longitudinale;
- T-1 – Corespunzătoare cu sistemul de prindere complet și corespunzător. Ecartamentul măsurat în dreptul acestei traverse era neconform, având valoarea de 1435+40 mm (cu 5 mm mai mult decât ecartamentul maxim admis pe rețeaua CFR);
- T0 – Prezența crăpăturilor longitudinale pe întreaga lungime a traversei și era putredă în zona plăcilor de fixare pe ambele fire ale căii. Starea traversei în zona prinderilor (la ambele fire ale curbei), era necorespunzătoare (zonă cu putreziri) și a permis scoaterea cu mâna a tuturor celor 8 tirfoane.

Fotografia nr. 2 - Detaliu privind starea neconformă a prinderilor plăcilor metalice de traversele T0, T1 și T2, în zona punctului „0”, la șina de la firul exterior al curbei.

- T1 - Necorespunzătoare. Pe firul exterior 3 tirfoane au putut fi extrase din corpul traversei fără deșurubare. La firul interior 2 tirfoane au putut fi extrase din corpul traversei fără deșurubare. Ecartament 1435 + 41 mm;
- T2 - Necorespunzătoare. Pe firul interior 3 tirfoane erau lipsă iar cel de-al 4-lea permitea deplasarea pe toate direcțiile. La firul exterior 2 tirfoane au putut fi extrase din corpul traversei fără deșurubare. Ecartament 1435 + 40 mm;
- T3 – T8 - Erau corespunzătoare;
- T9 – Necorespunzătoare;
- T10 – T15 - Erau corespunzătoare;
- T16 – T17 - Erau necorespunzătoare;

- se face menținerea că materialul metalic al sistemului de prindere indirectă tip K prezenta uzuri mecanice (plăcile metalice cu găuri ovalizate, tirfoanele cu uzuri pronunțate a filetului);
- a fost analizată prisma de piatră spartă pe zona accidentului, constatându-se că aceasta era colmatată și nu asigura drenajul apelor (Figura nr.6). De asemenea pe toată prisma de piatră spartă s-a constatat că există vegetație din abundență.

Existența acestor defecte/neconformități prezentate anterior, a favorizat deplasarea pe direcție radială a ansamblului șină - placă metalică din partea dreaptă în sensul de mers al trenului, sub acțiunea forțelor dinamice transmise de materialul rulant, având ca efect creșterea ecartamentului căii peste limitele toleranțelor admise în exploatare și posibilitatea ca roata de pe acea parte să cadă în interiorul căii.

Autoritatea de Siguranță Feroviară Română – ASFR se va asigura că RC-CF TRANS SRL, în calitatea sa de gestionar de infrastructură feroviară neinteroperabilă, va efectua o analiză a riscului asociat pericolului generat de menținerea în exploatare a traverselor de lemn necorespunzătoare. De asemenea ASFR va urmări, prin acțiuni specifice, modul în care măsurile rezultate în urma acestei analize, pentru ținerea sub control a riscului de producere a unui

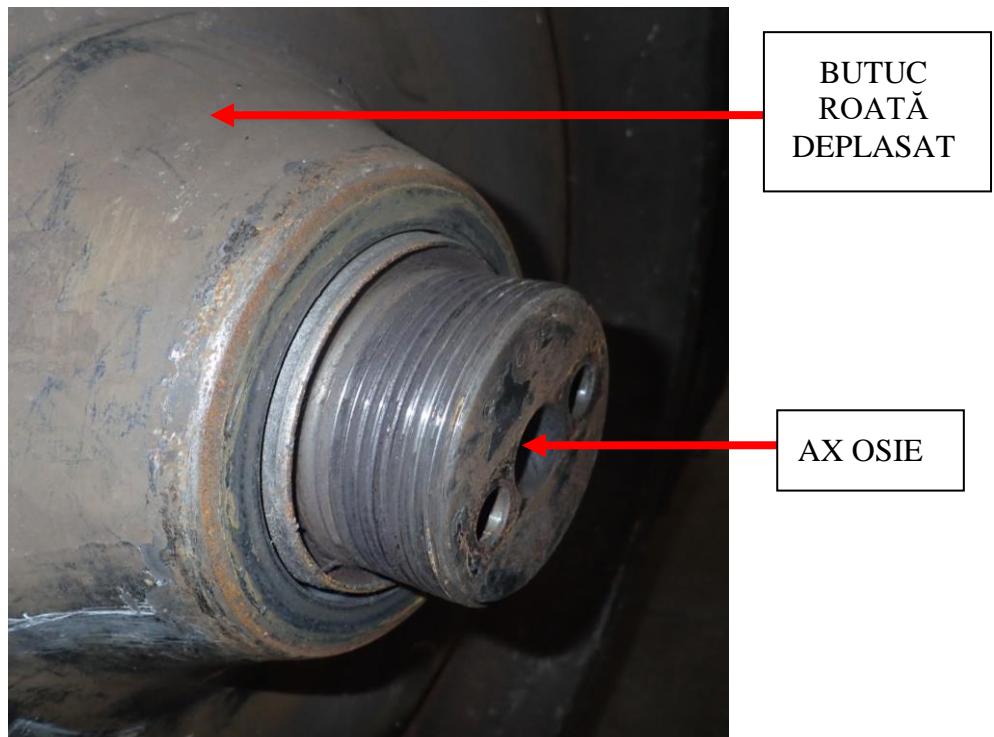
Figura nr.4.

vagonul nr.95539970572-7. În urma constatării, la osia nr.4, s-a observat că butucul roții din partea stângă sens de mers, a fost deplasat cu 10 mm (pe direcția axului longitudinal al osiei, în sensul capătului de osie) spre capătul axului osiei.

Comisia a stabilit că deplasarea butucului roții pe axa osiei s-a produs ca urmare a deraierii.
