## RAPORT

privind investigația accidentului feroviar  
produs la data de 23.06.2019 în stația CFR Iablanița,  
secția de circulație Orșova-Caransebeș,

*EDIȚIE FINALĂ*  
*17 iunie 2020*

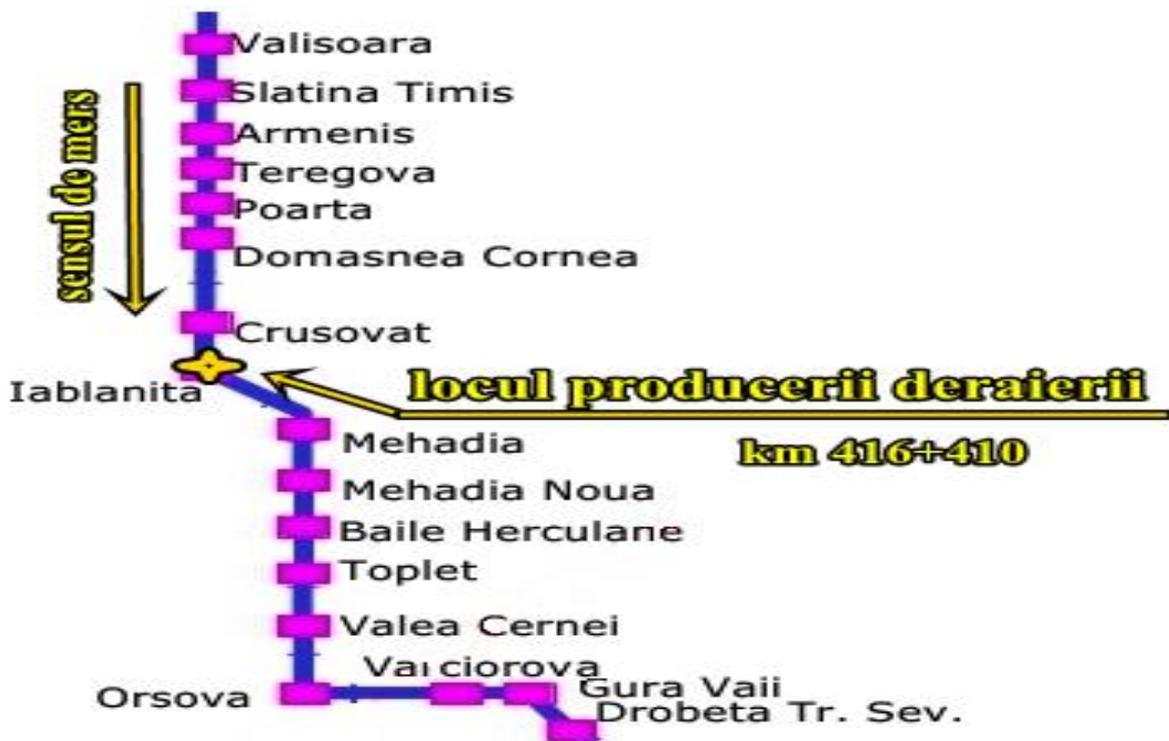
Figura nr.1 – Locul producerii deraierii

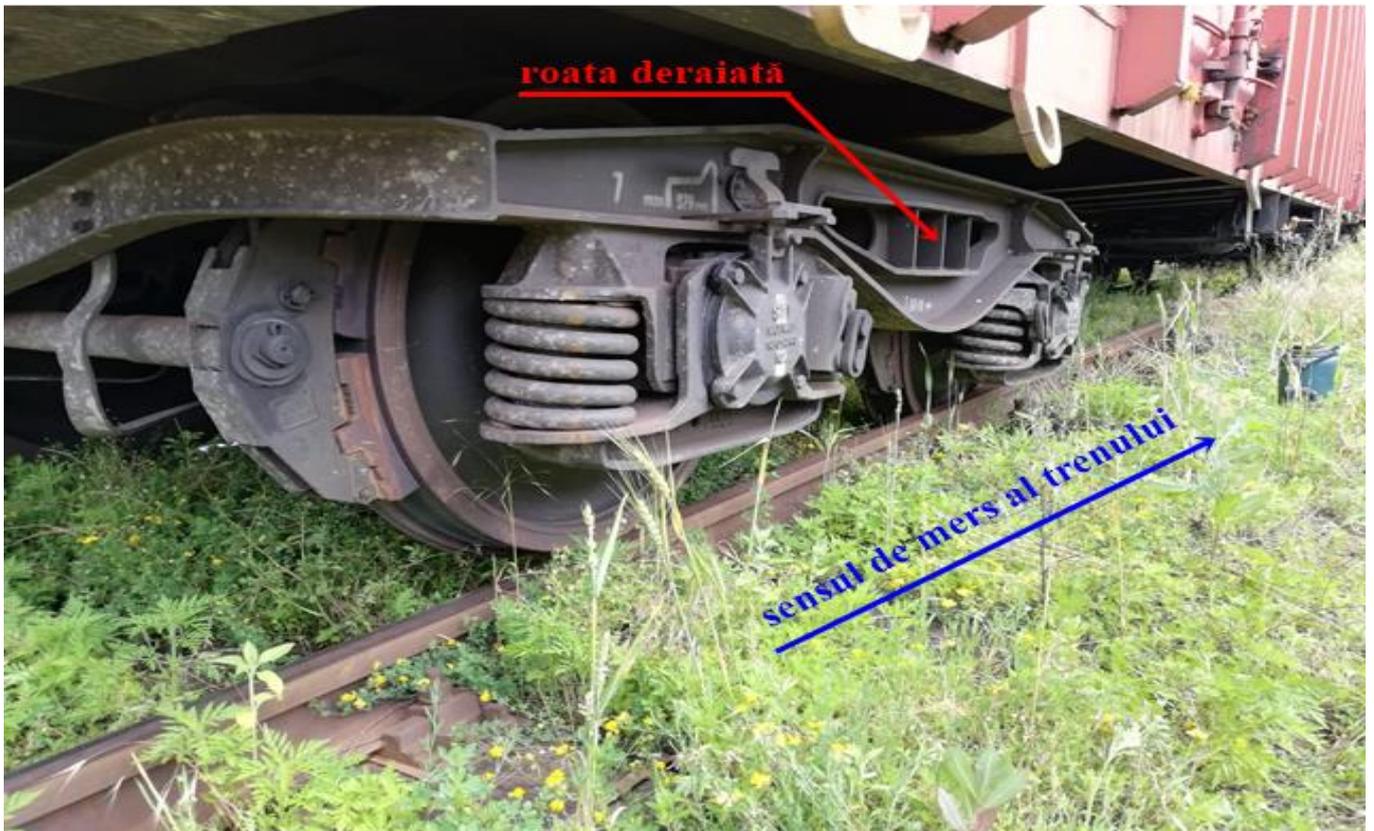
Deraierea s-a produs prin căderea între firele căii a roții din partea dreaptă (care rula pe șina de la firul interior al curbei) a primei osii de la al 2-lea boghiu al vagonului nr. 31535375239-9. Această roată a circulat în stare deraiată, pe capetele șuruburilor verticale (de la interiorul căii) ale sistemului de prindere K al șinei. După o distanță de 9,1 m de la prima urmă de deraiere roata corespondentă a osiei (din partea stângă) a escaladat șina de la firul exterior al curbei. Această osie a circulat în stare deraiată o distanță totală de aproximativ 55 m. Al 23-lea vagon de la locomotivă a deraiat doar de către roata din partea dreaptă a primei osii de la al 2-lea boghiu în sens de mers al trenului, (care rula pe șina de la firul interior al curbei), exact în același loc în care a deraiat prima roată a vagonului 31535375239-9 de la locomotivă. Aceasta a circulat deraiată o lungime de aproximativ 3 m. Trenul de marfă nr.46481B a circulat în stare deraiată o distanță de aproximativ 55 m.

Foto nr. 1 - Detaliu vagonului nr. 31535375239-9 deraiat de către prima osie de la al doilea boghiu în sensul de mers

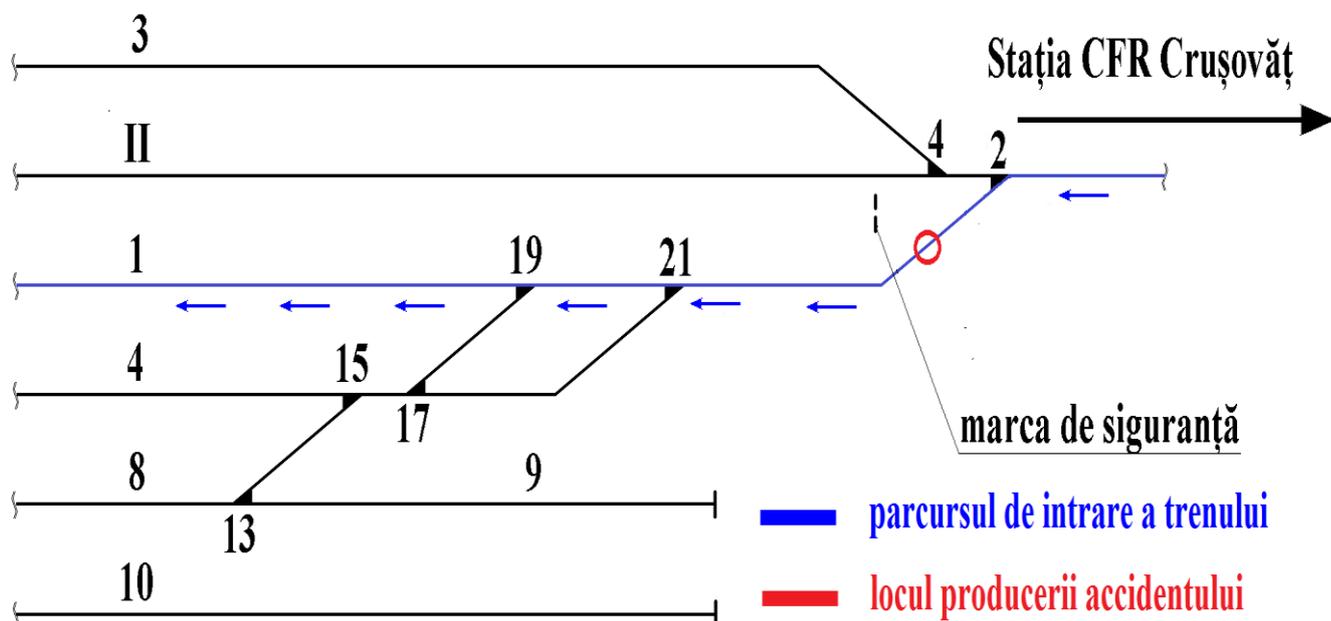
fig. 2 - parcursul de intrare al trenului nr. 46841B

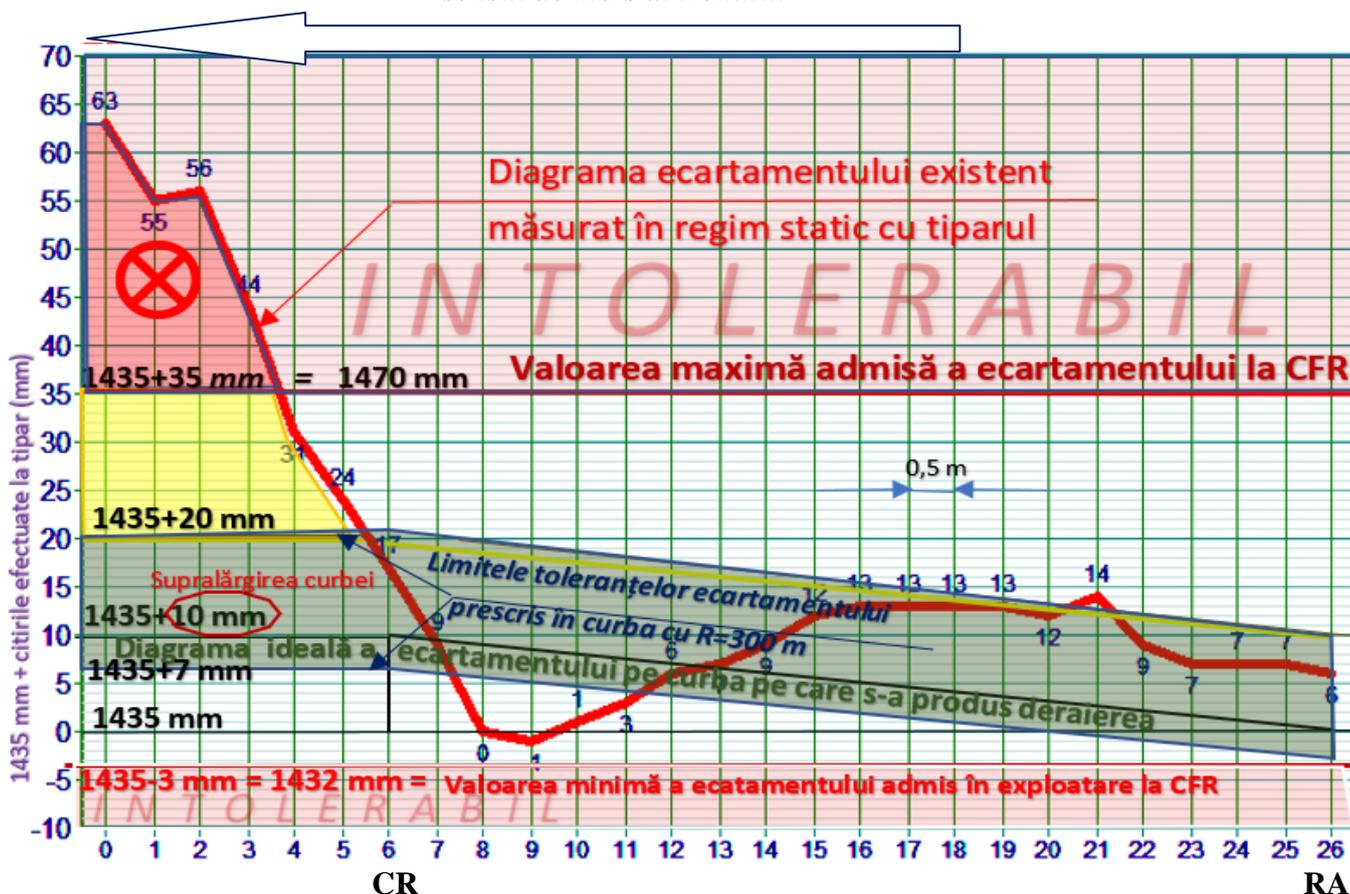
Figura nr. 3 (diagrama ecartamentului și analiza grafică a acestuia)

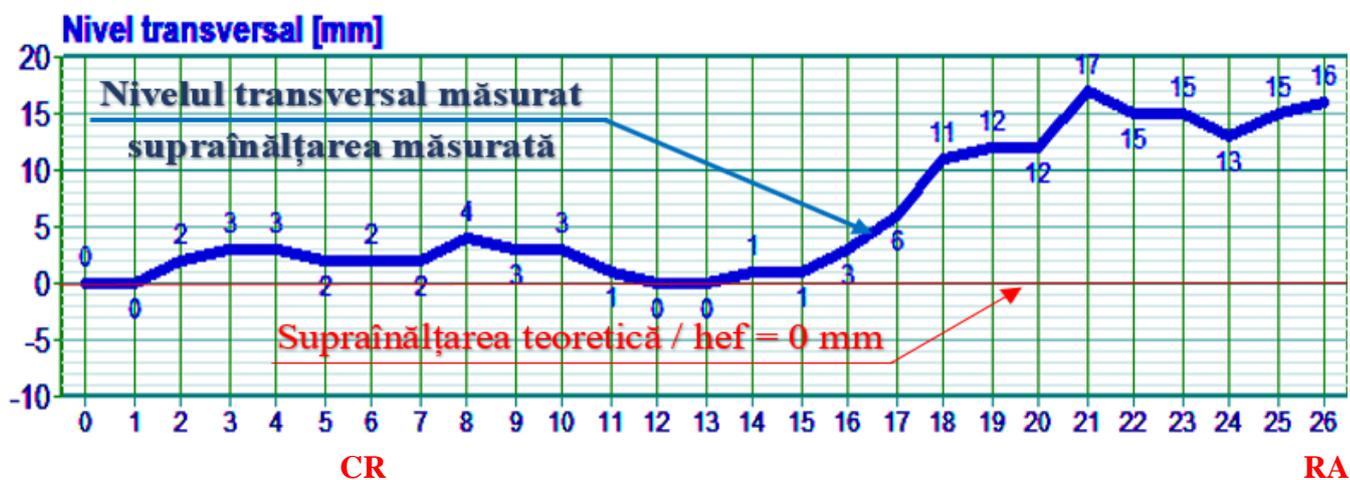
Figura nr. 4 - Diagrama supraînlățării (nivelului transversal în curbă) - analiză grafică

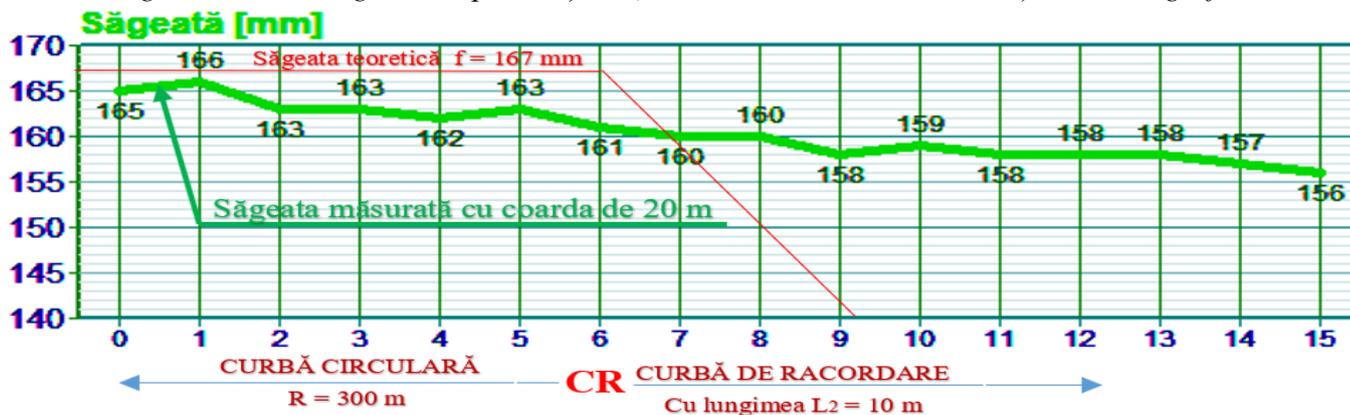
Figura nr. 5- Diagrama săgeții - analiză grafică

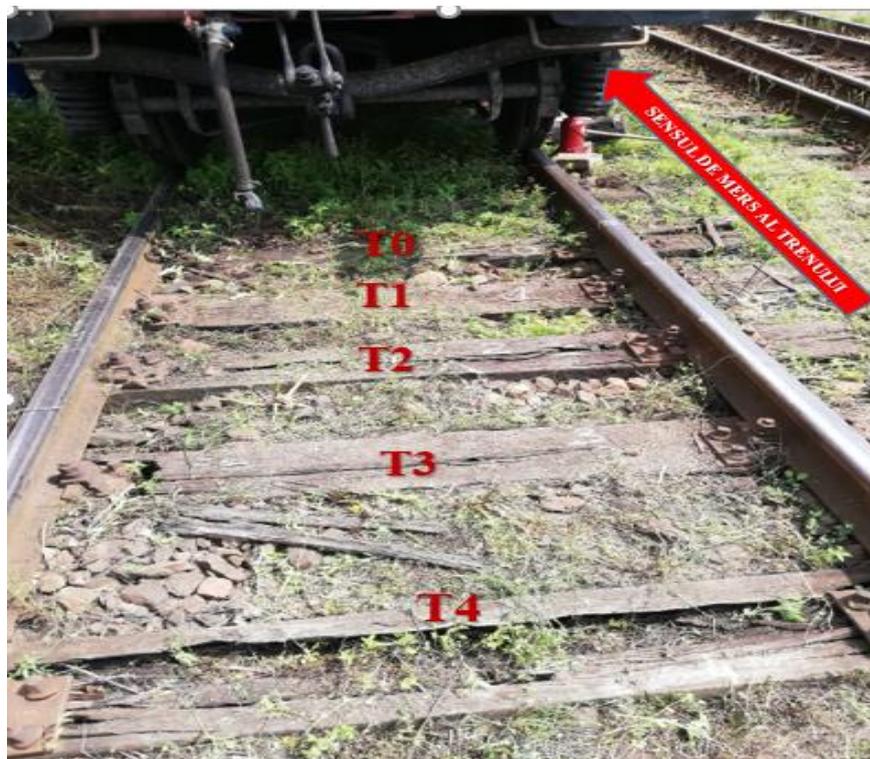
Numarul Traversei	Constatări privind starea tehnică a traverselor de lemn normale existente în cale
0	<b>NECORESPUNZĂTOARE</b> <i>Crăpături longitudinale care nu asigurau corespunzător prinderea șinelor de traversă. Starea prinderilor nu asigura menținerea ecartamentului. Pe firul interior al curbei lipseau două tirfoane.</i>
1	<b>NECORESPUNZĂTOARE</b> <i>Traversa prezenta degradări în zonele prinderilor la ambele capete. Starea prinderii nu asigura menținerea ecartamentului.</i>
2	<b>NECORESPUNZĂTOARE</b> <i>Traversa prezenta crăpături longitudinale și degradări mecanice în zonele prinderilor la ambele capete. Starea prinderilor nu asigura menținerea ecartamentului.</i>
3	<b>NECORESPUNZĂTOARE</b> <i>Traversa prezenta crăpături în zonele prinderilor la ambele capete. Starea prinderilor nu asigura menținerea ecartamentului.</i>
4	<b>NECORESPUNZĂTOARE</b> <i>Putrezire avansată a întregii traverse. Starea prinderilor nu asigura menținerea ecartamentului.</i>

Foto nr. 2 – Traversesele nr. 0, 1, 2, 3 și 4

-se face mențiunea că, în zona deraierii și cea premergătoare, dintr-un grup de 15 traverse analizate, exista un număr de 6 traverse cu defecte (40,00 %), care impuneau înlocuirea (putrezirea traversei, improprie asigurării prinderilor, crăpături longitudinale care compromiteau prinderea șinei de traversă), contrar prevederilor art.25, pct.2 din *Instrucția nr.314/1989 de norme și toleranțe pentru construcția și întreținerea căii*;

- Defectele pe care le aveau aceste traverse se încadrau în tipurile de defecte care, în conformitate cu prevederile art.25, pct.2) și pct.4) din *Instrucția de norme și toleranțe pentru construcția și întreținerea căii - linii cu ecartament normal* - nr.314/1989, impuneau înlocuirea acestora.

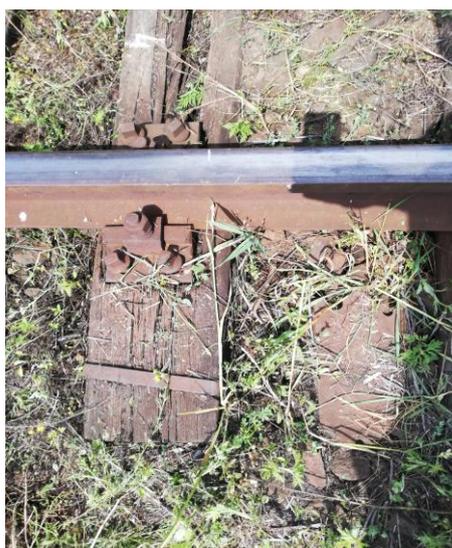
Foto nr.3 Detaliu traversa nr.4

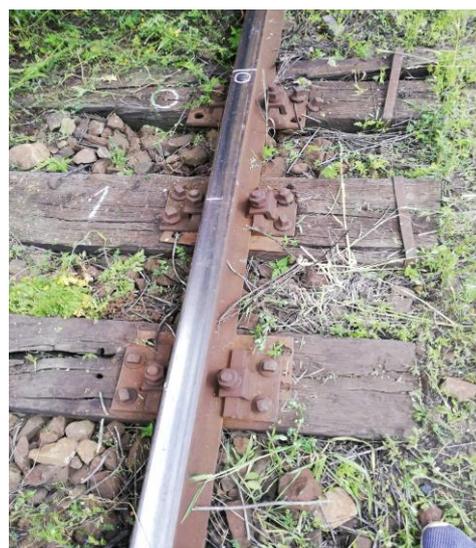
Foto nr.4 Detaliu traversa nr. 0, 1 și 2

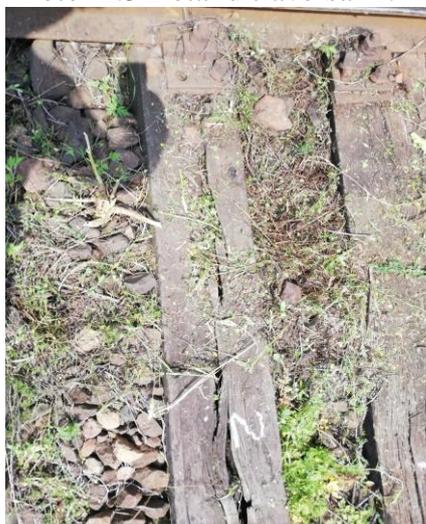
Foto nr.5 Detaliu traversa nr.2

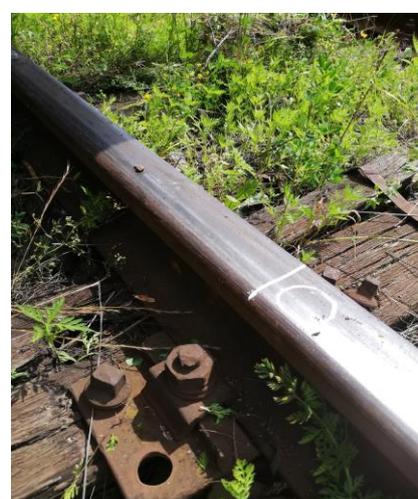
Foto nr.6 Detaliu traversa nr.0

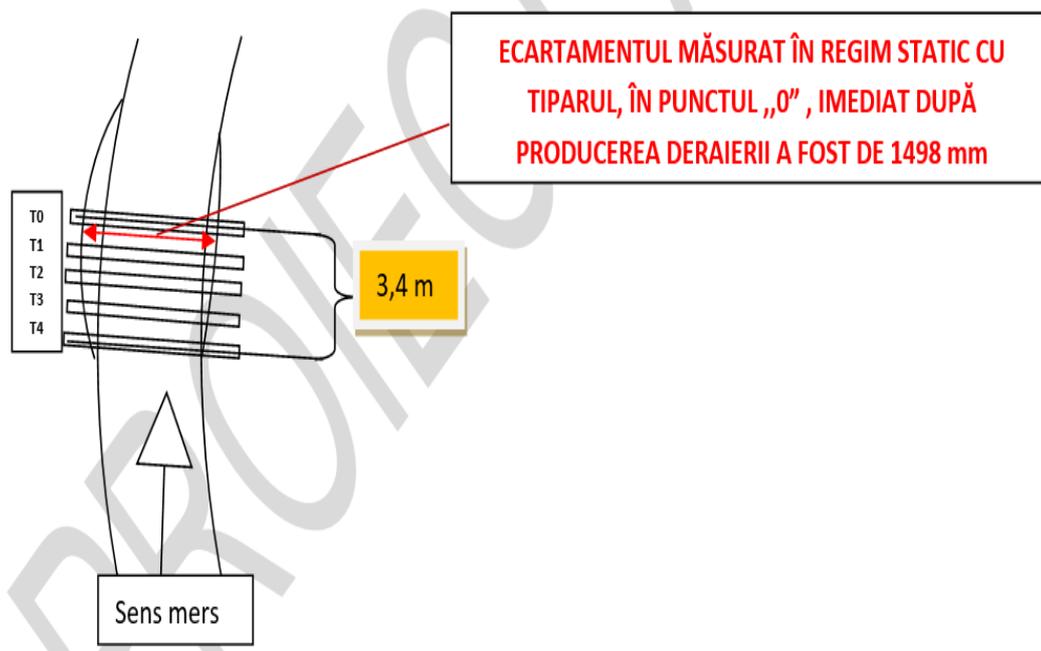
Figura nr. 6 - Schiță - detaliu cu reprezentarea schematică a deformațiilor ecartamentului (fir exterior și fir interior al curbei), respectiv a deplasărilor șinelor în punctul „0” pe direcția radială a curbei, sub efectul dinamic al trenurilor aflate în circulație .

*Existența acestor defecte/neconformități prezentate anterior, a favorizat deplasarea pe direcție radială a ansamblului șină - placă metalică sub acțiunea forțelor dinamice transmise de materialul rulant în circulație, având ca efect creșterea ecartamentului căii peste limitele toleranțelor admise în exploatare.*

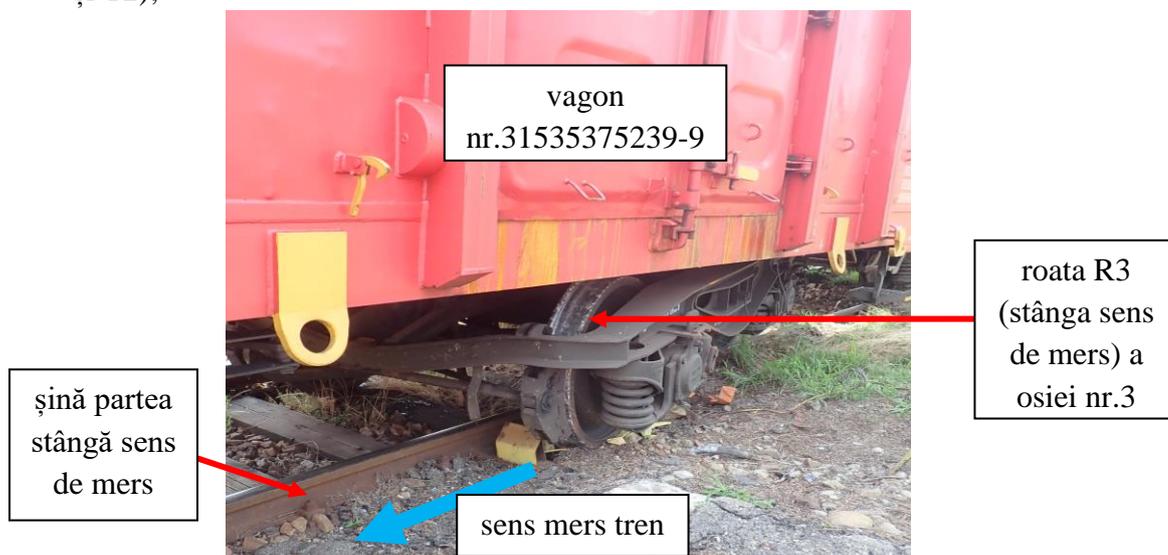
Foto nr.7

- ca urmare a deraierii, traversa frontală a ramei celui de al 2-lea boghiu (sens de mers) era în contact cu traversa frontală a șasiului vagonului (partea aferentă tampoanelor T1 și T2);

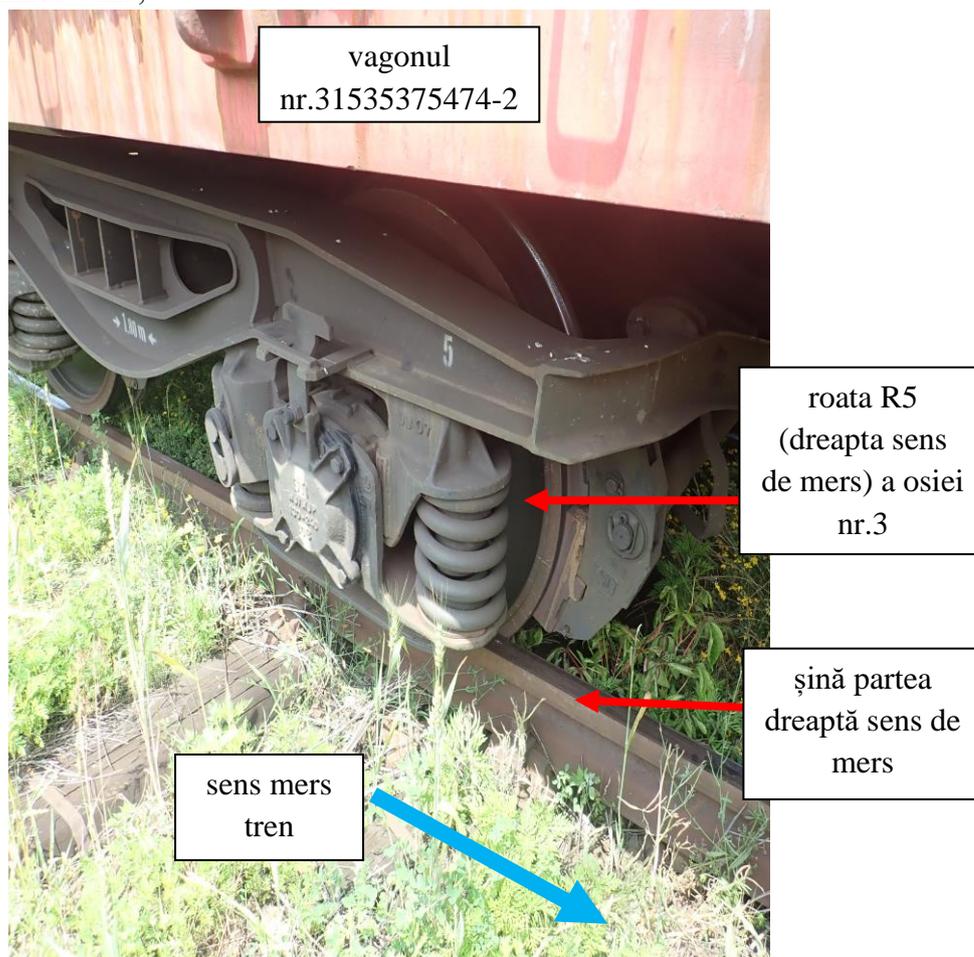
Foto nr.8

-la vagonul nr.31535375474-2 (Foto nr.8):

- roata R5 a căzut în interiorul firelor căii, cu partea exterioară a suprafeței care ține loc de bandaj, în contact cu flancul interior al firului drept al căii;
- roata R6 nederaiată, poziționată pe firului stâng al căii;
- schimbătoarele de regim în poziție corespunzătoare;
- aparatele de ciocnire și aparatele de tracțiune, nu prezentau defecte;
- aparatele de legare nu prezentau defecte și erau egalizate;
- amortizoarele cu frecare uscată nu prezentau defecte și erau în stare de funcționare;
- arcurile suspensiei erau în stare de funcționare;
- timoneria frânelor automate și de mână nu prezenta defecte, saboții de frână erau în stare tehnică bună;

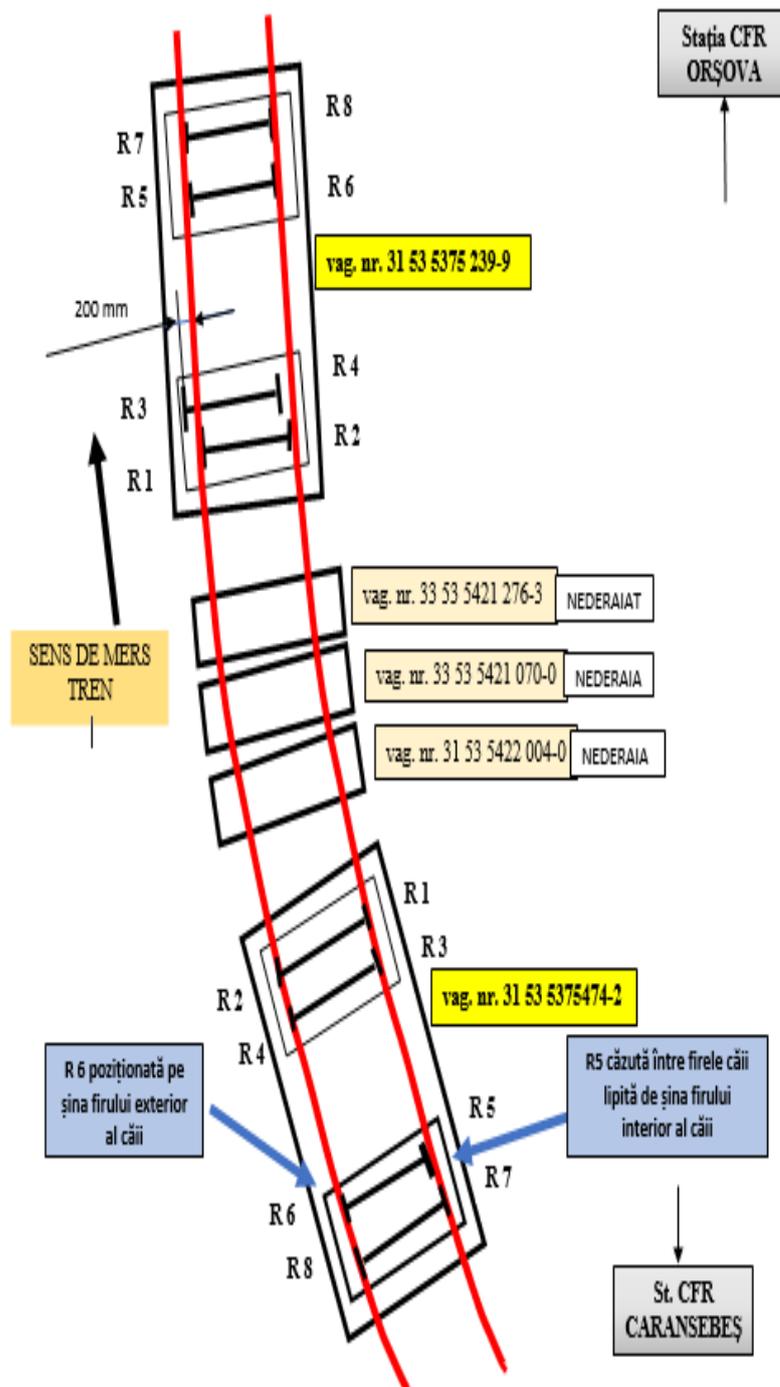
Figura nr.7 - Schița cu poziția vagoanelor deraiate
