RAPORT

privind investigația accidentului feroviar
produs la data de 29.06.2019 în halta de mișcare Mehadia,
secția de circulație Orșova-Caransebeș,

Raport de investigare
EDIȚIE FINALĂ

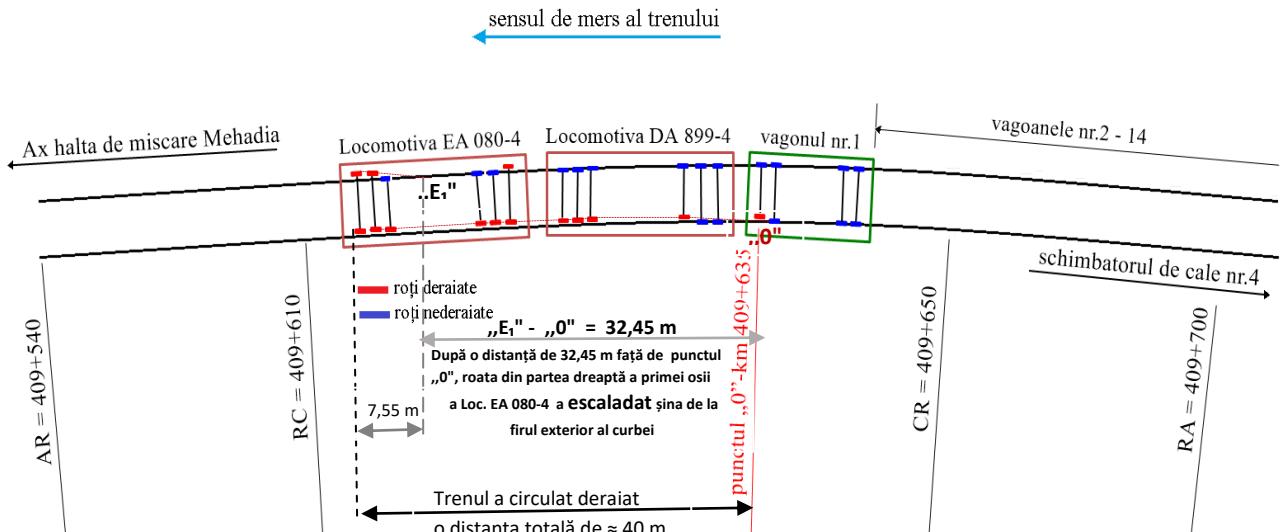
Figura nr. 2

**Halța de mișcare Mehadia
linia 2 abătută - detaliu deraiere**

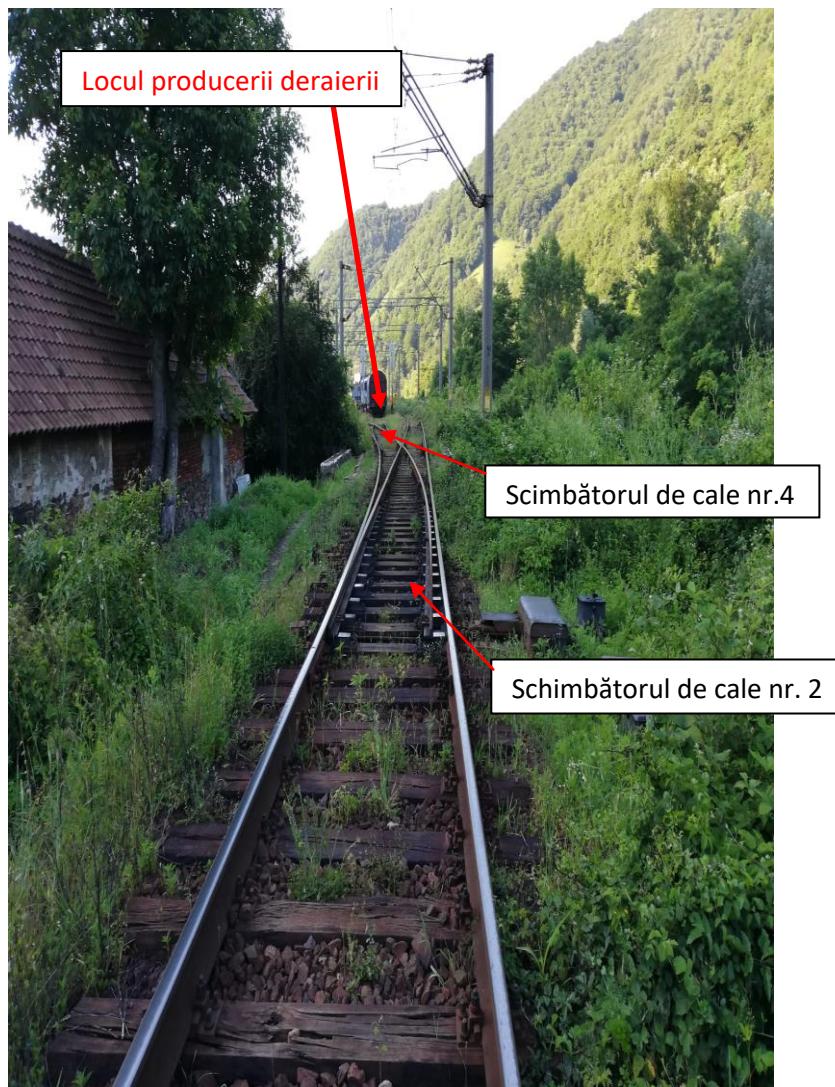
Fotografia nr. 2 – Locul producerii deraierii
halta de mișcare Mehadia - cap X

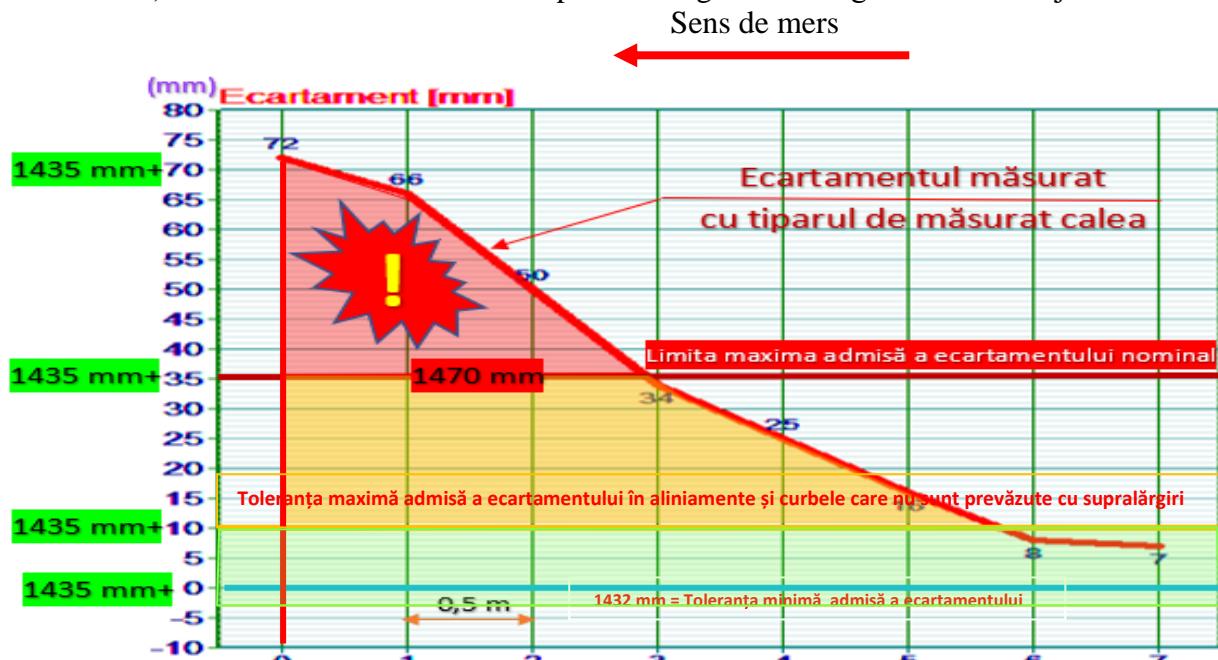
Figura nr. 5 - Diagrama ecartamentului măsurat și analiza grafică a ecartamentului.

Obs: pe abscisă s-au reprezentat picheții de la -2 la 36 marcați pe teren la echidistanță de 0,5 m iar pe ordonată s-au reprezentat citirile efectuate pe tiparul de măsurat calea (exemplu: la citirea pe tipar de 0 mm corespunde ecartamentul de 1435 mm iar la citirea pe tipar de 35 mm corespunde ecartamentul de 1470 mm).

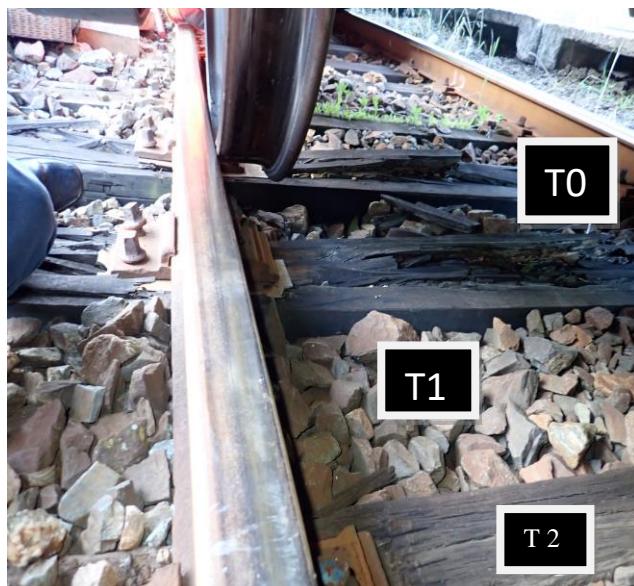
Numarul Traversei	Constatări
0-5	Aveau crăpături longitudinale . Nu erau asigurate corespunzător prinderile şinelor de traverse. Traversele nu mai puteau asigura menținerea ecartamentului prescris.
6	Corespunzătoare
7 joantă	Corespunzătoare

Fotografia nr. 4 – Traversa nr. 0 -2

Defectele pe care le aveau aceste traverse se încadrau în tipurile de defecte care, în conformitate cu prevederile art.25, pct.2) și pct.4) din *Instrucția de norme și toleranțe pentru construcția și întreținerea căii - linii cu ecartament normal* - nr.314/1989, impuneau înlocuirea acestora.

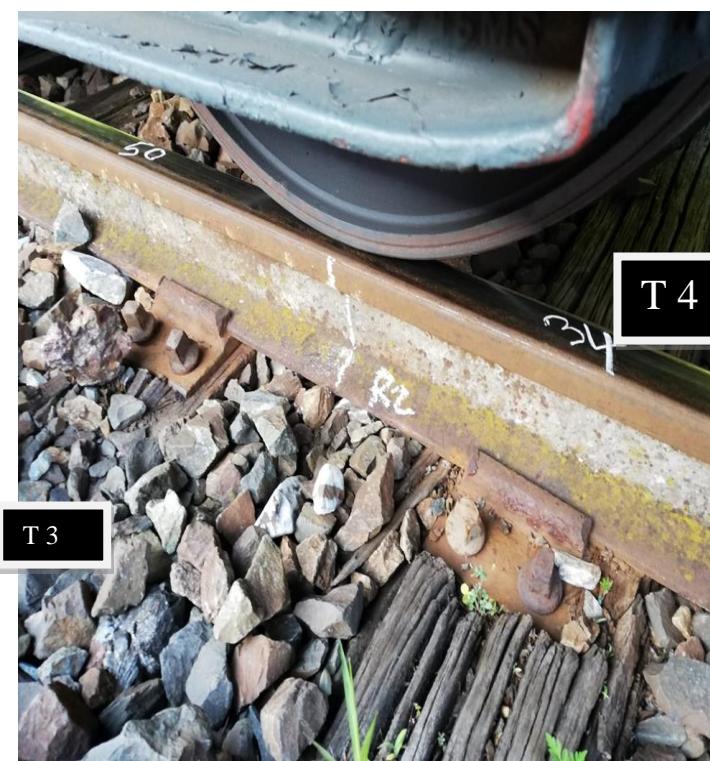
Fotografia nr. 5 – Traversale nr. 3 și 4 – (detaliu zona de la firul exterior al curbei)

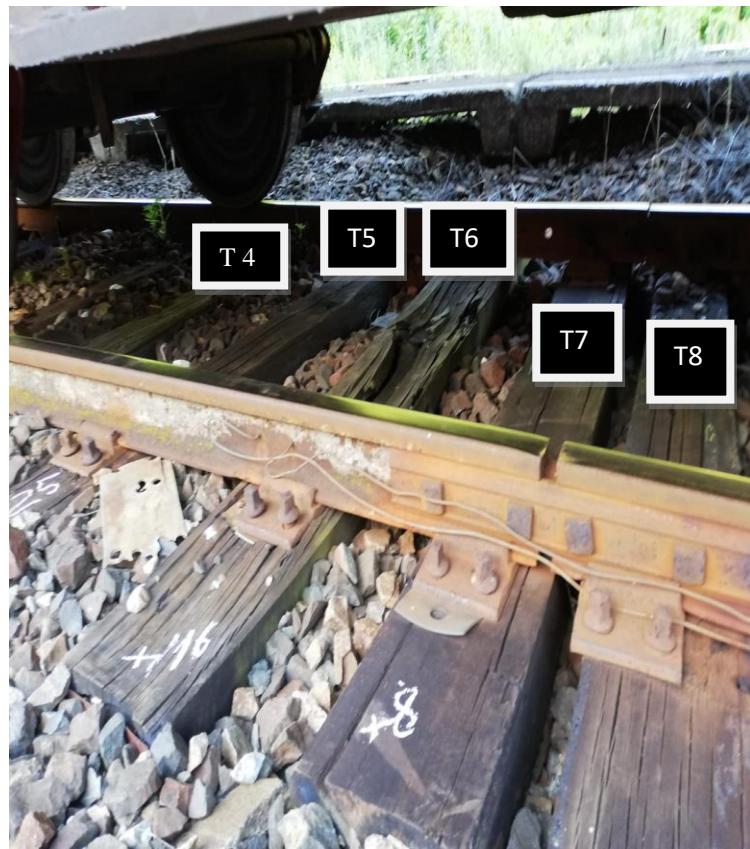
Fotografia nr. 6 – Traversele nr. 4- 8 (detaliu zona de la firul exterior al curbei)

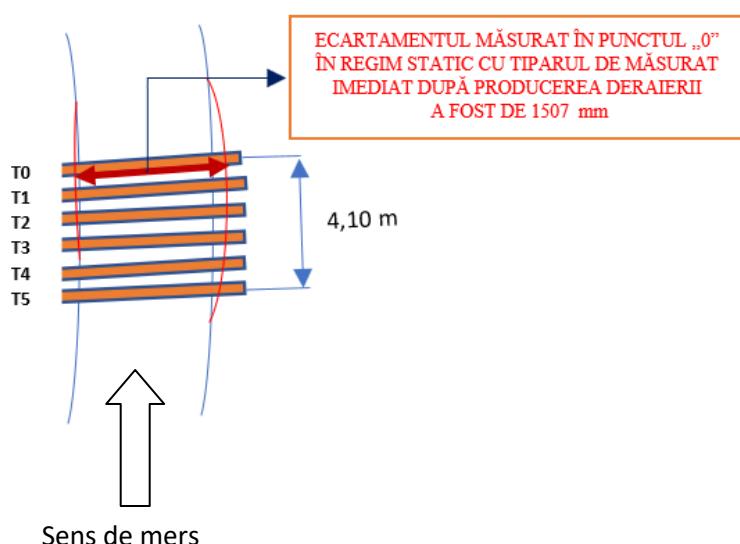
Figura nr. 8

Schiță - detaliu cu reprezentarea schematică a deformațiilor ecartamentului (fir exterior și fir interior al curbei), respectiv a deplasărilor șinelor în punctul „0” pe direcția radială a curbei, sub efectul dinamic al trenurilor aflate în circulație.

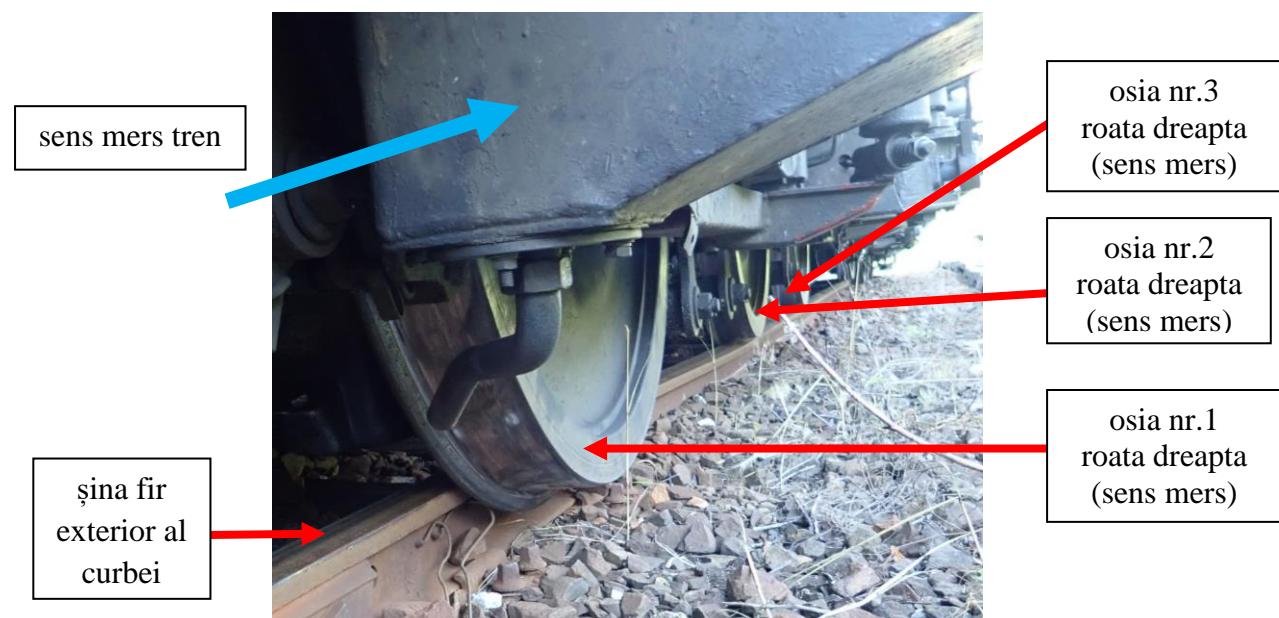
Pentru al 2-lea boghiu în sensul de mers al trenului poziționarea osiilor în urma deraierii a fost următoarea (Fotografia nr.4):

- osia nr.3 (a 4-a în sensul de mers al trenului) a fost deraiată cu roata din partea stângă (sens de mers) în interiorul firelor căii în contact cu firul interior al curbei iar cu roata din partea dreaptă pe șina reprezentând firul exterior al curbei;
- osia nr.2 (a 5-a în sensul de mers al trenului) a fost deraiată cu roata din partea stângă (sens de mers) în interiorul firelor căii în contact cu firul interior al curbei iar cu roata din partea dreaptă pe șina reprezentând firul exterior al curbei;
- osia nr.1 (a 6-a în sensul de mers al trenului) a fost deraiată cu roata din partea stângă (sens de mers) în interiorul firelor căii la o distanță de 80 mm de firul interior al curbei iar cu roata din partea dreaptă în exteriorul firelor căii în contact cu firul exterior al curbei;

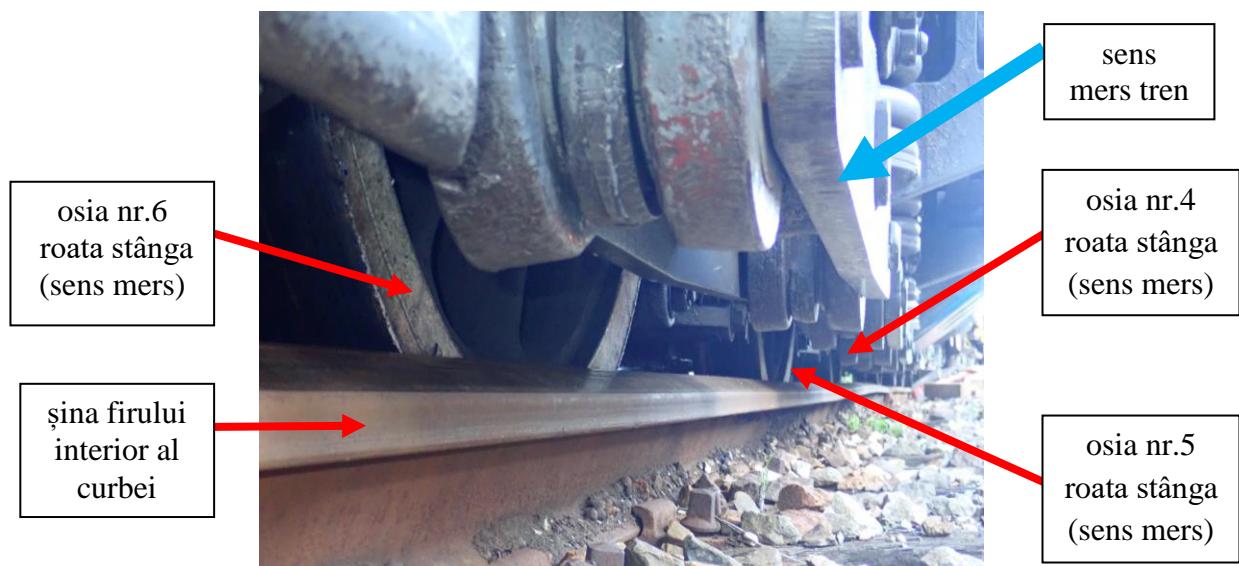
Fotografia nr. 8

- osia nr.6 (prima în sensul de mers al trenului) a fost deraiată cu roata din partea stângă (sens de mers) în interiorul firelor căii în contact cu firul interior al curbei iar cu roata din partea dreaptă pe șina reprezentând firul exterior al curbei;
- osia nr.5 (a 2-a în sensul de mers al trenului) a fost deraiată cu roata din partea stângă (sens de mers) în interiorul firelor căii în contact cu firul interior al curbei iar cu roata din partea dreaptă pe șina reprezentând firul exterior al curbei;

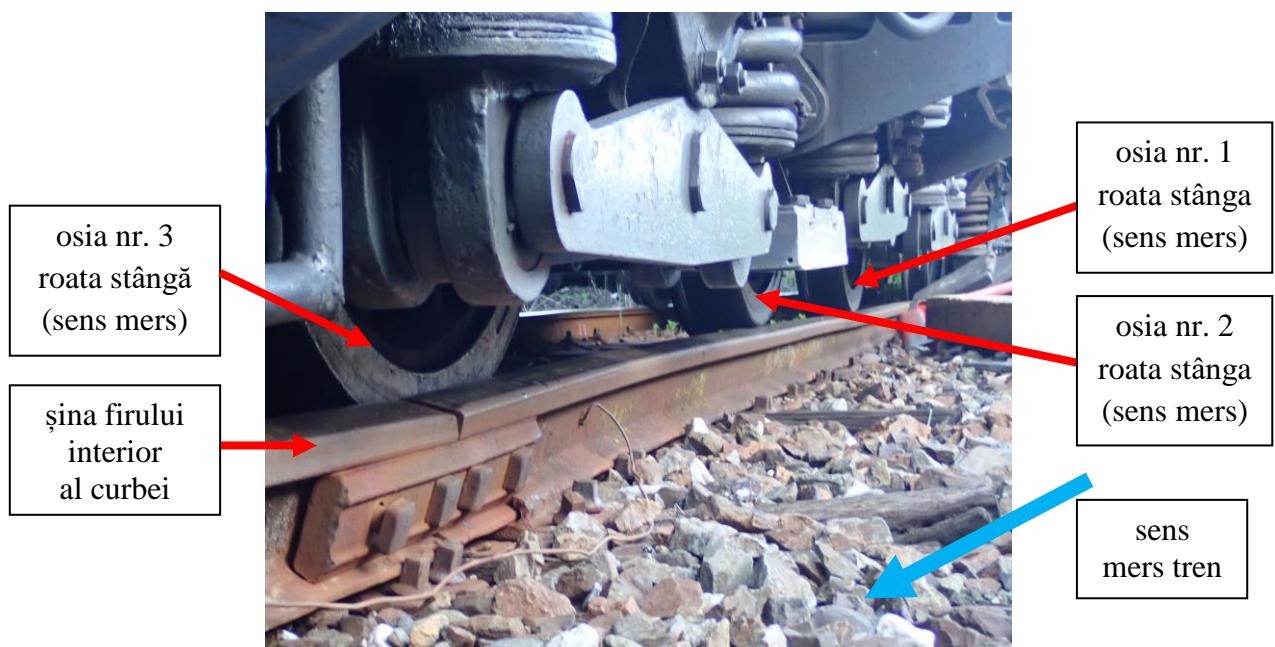
Fotografia nr.9

- osia nr.4 (a 3-a în sensul de mers al trenului) a fost deraiată cu roata din partea stângă (sens de mers) în interiorul firelor căii în contact cu firul interior al curbei iar cu roata din partea dreaptă pe șina reprezentând firul exterior al curbei;
- osia nr.3 (a 4-a în sensul de mers al trenului) a fost deraiată cu roata din partea stângă (sens de mers) în interiorul firelor căii în contact cu firul interior al curbei iar cu roata din partea dreaptă pe șina reprezentând firul exterior al curbei;

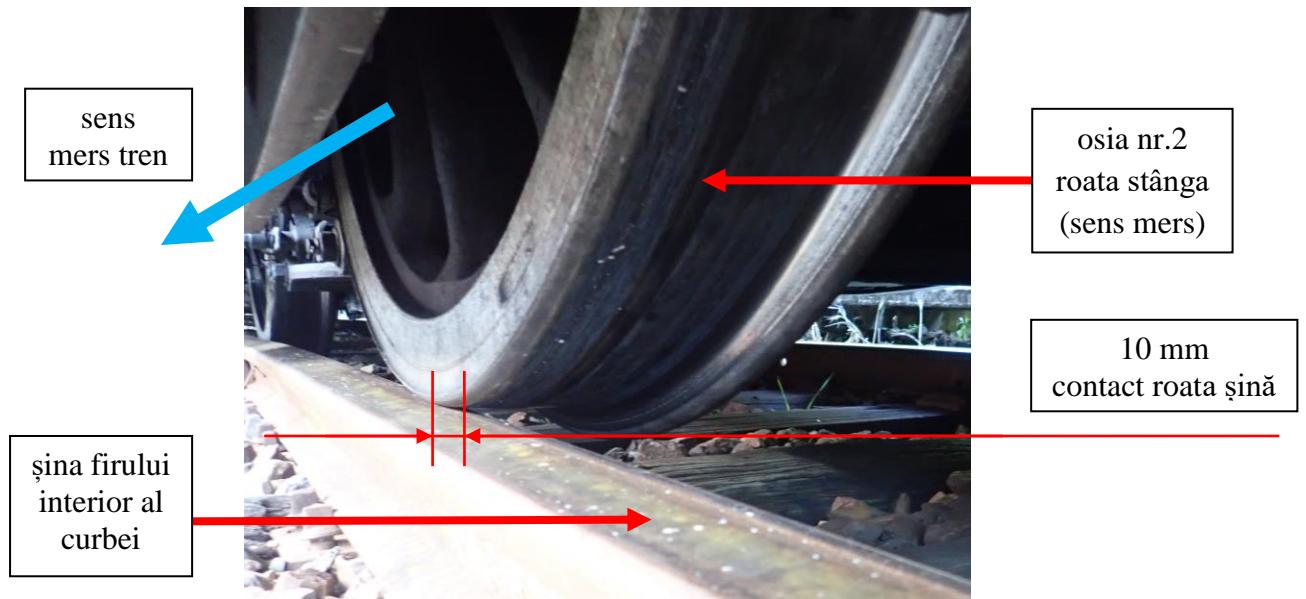
Fotografia nr.10

- osia nr.2 (a 5-a în sensul de mers al trenului) cu roata din partea stângă (sens de mers) pe șina firului interior al căii; - Fotografia nr. 10.

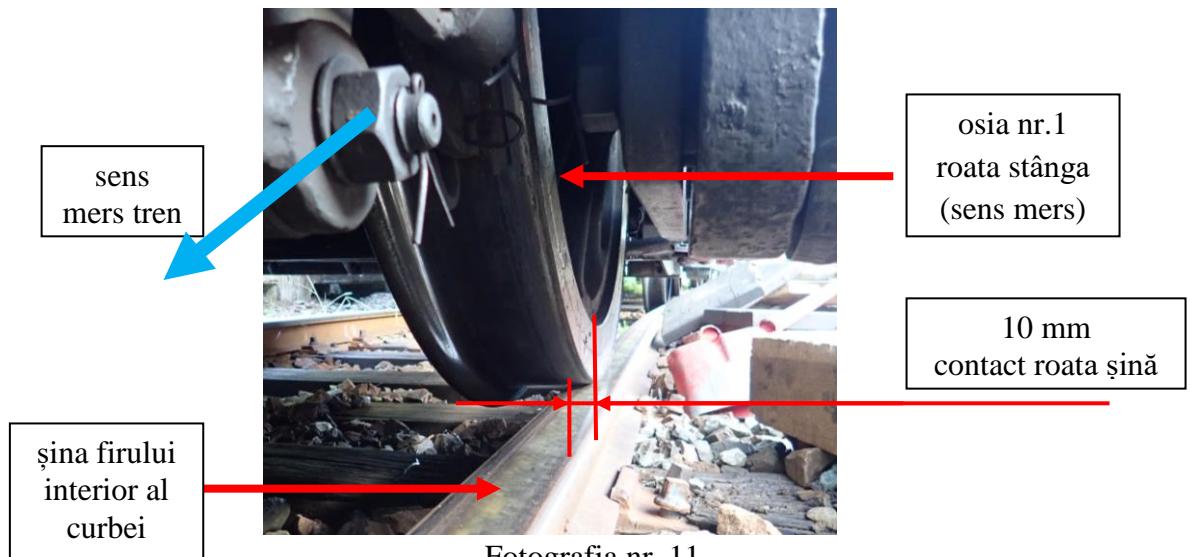
Fotografia nr. 11

- osia nr.1 (a 6-a în sensul de mers al trenului) cu roata din partea stângă (sens de mers) pe șina firului interior al căii (marginea exterioară a bandajului roții în contact cu suprafața de rulare a ciupercii șinei pe o lățime de 10 mm de flancul interior al ciupercii șinei) - Fotografia nr. 11.

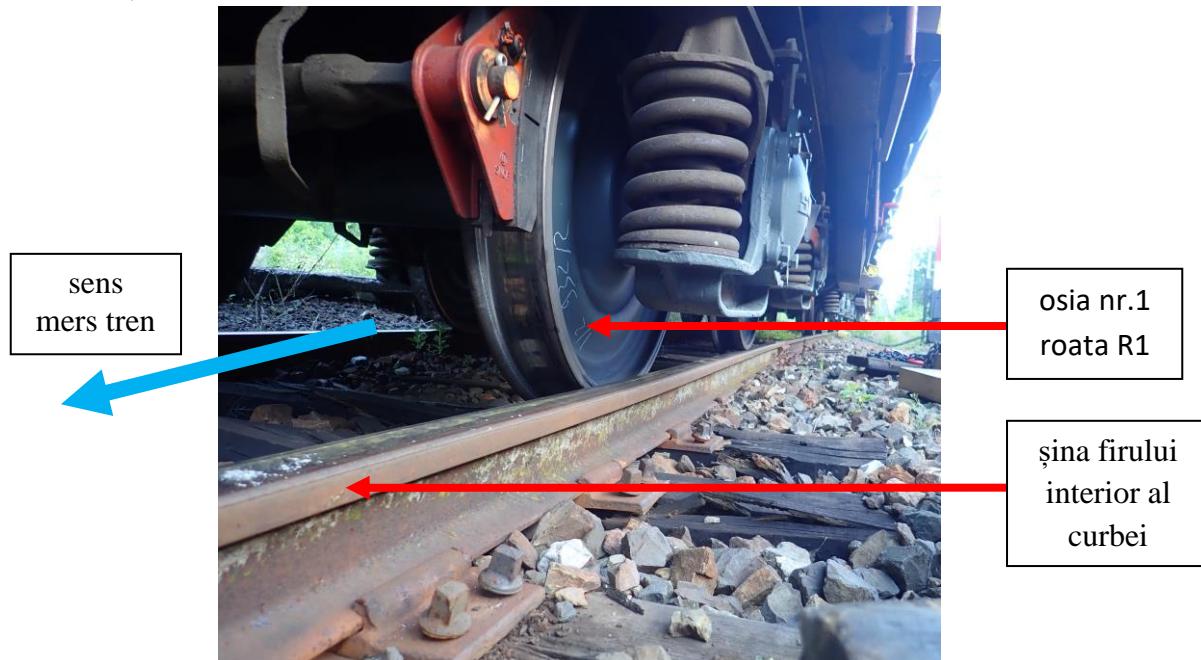
Fotografia nr. 12

- osia nr.1, prezentată în fotografia nr. 12 (prima în sensul de mers al trenului) a fost deraiată cu roata R1 (din partea stângă sens de mers) căzută în interiorul firelor căii la 20 mm de firul interior

al curbei iar cu roata R2 (din partea dreaptă sens de mers) pe șina reprezentând firul exterior al curbei;
