RAPORT DE INVESTIGARE

privind accidentul feroviar produs la data de 08.07.2019 pe raza de activitate a Sucursalei Regionale CF Craiova între halta de mișcare Rădoiști și stația CFR Olteni în circulația trenului de marfă nr.20919-2 remorcat cu locomotiva EC 121, prin ajungerea din urmă și tamponarea violentă a trenului de marfă nr.34393-2 ce se afla oprit la semnalul prevestitor Pr Y al semnalului de intrare al stației CFR Olteni, fapt ce a avut ca urmare deraierea a trei vagoane din componerea trenului de marfă nr.20919-2

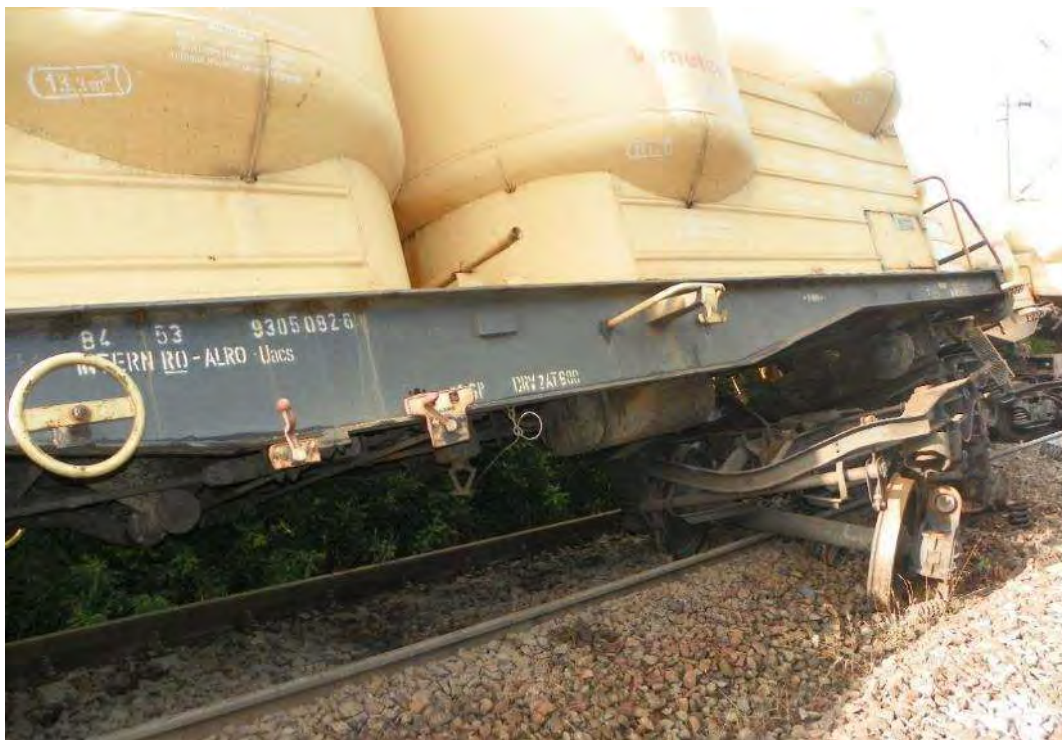
Foto nr.2- vagonul nr.84539305082-6

- vagonul era deraiat de toate osiile;
- vagonul nr.84539305082-6 era intrat în coliziune cu vagonul nr.84539305477-8 fiind încălecate aproximativ 4 metri;
- doua aparate ciocnire erau deformatate și aveau talere rupte;
- rozeta conducătoare, cârligul de tracțiune și aparatul de legare erau rupte;
- traversa frontală a șasiului era deformată în partea din spate a sensului de mers;

- recipientul 4 al cutiei vagonului era deformat;
- instalația și timoneria de frână erau avariate;
- boghiul cu roțile 1-4 era deraiat dar în stare bună;
- boghiul cu roțile 5-8 era deplasat aproximativ 2 metri în interiorul vagonului având:
 - o crapodinele și pivotul erau avariate,
 - o cadrul boghiului era deformat,
 - o aparatul de suspensie era avariata și avea resoartele sărite din locașul acestora;
 - o osiile și cutiile de osie erau în stare bună;
 - o frâna boghiului era avariata.

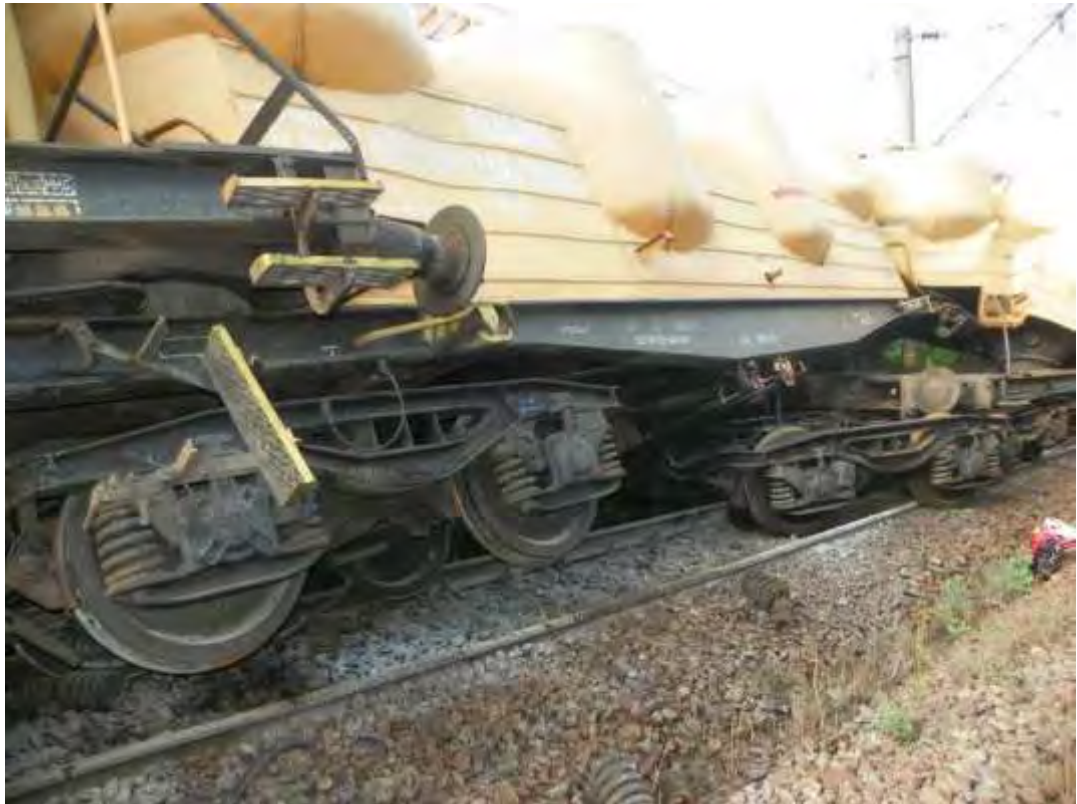
Foto nr.3- vagonul nr.84539305477-8

Constatări la vagonul nr. 84539305477-8, al 9-lea din compunerea trenului

- vagonul era deraiat de toate osiile;
- boghiul cu roțile 5-8 era desprins din crapodină și deplasat până la mijlocul vagonului;
- vagonul nr.84539305477-8 era intrat în coliziune cu vagonul nr.84539305082-6 și cu vagonul nr.84539305098-2 fiind încălecate aproximativ 4 metri respectiv 6 metri;
- recipientele 1 și 4 de la cutia vagonului erau deformat;
- traversele frontale ale șasiului aveau deformații locale;
- instalația și timoneria de frână erau avariate;
- aparatele de ciocnire, tracțiune și legare erau avariate;
- aparatele de rulare erau în stare bună;
- cadrele boghiurilor erau avariate și prezentau deformații locale;
- aparatele suspensie erau în stare bună;
- crapodina boghiului nr.2 era deteriorată având pivotul rupt.

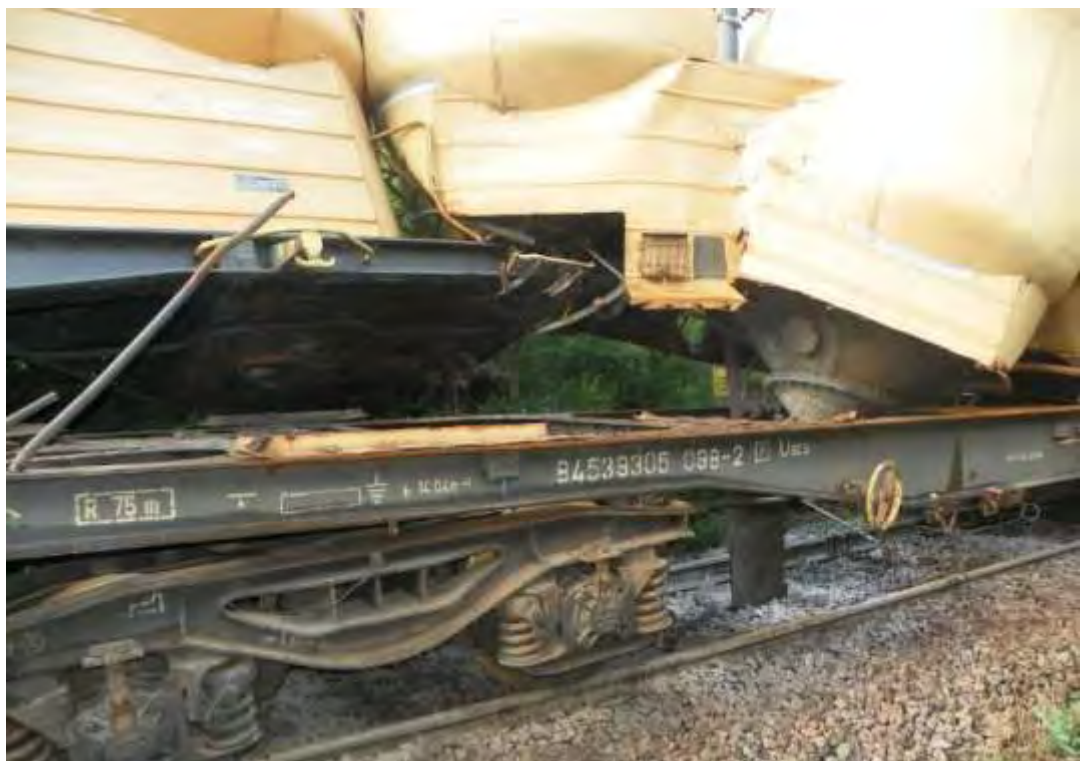
Foto nr.4- vagonul nr.84539305098-2

Constatări la vagonul nr. 84539305098-2, al 10-lea din compunerea trenului

- vagonul era deraiat de roțile 1 și 2;
- cadrul boghiului cu roțile 1-4 avea deformații locale ale traversei frontale;
- traversa șasiu prezenta deformații locale în partea din față în sensul de mers;
- aparatele de ciocnire, legare și tracțiune erau avariate în partea din față a sensului de mers;
- recipientele cutiei vagonului erau avariate în proporție de 100% și erau desprinse de pe șasiu.

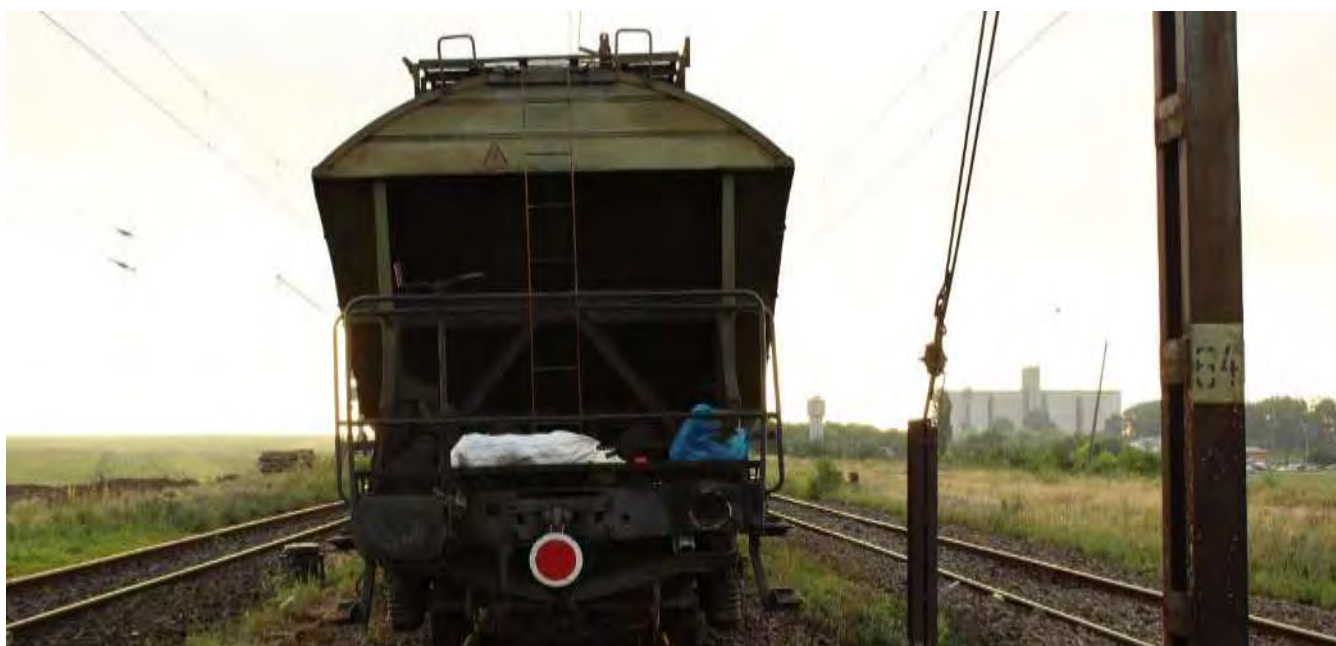
Foto nr.5 - vagonul de semnal nr.33539332896-8

- presiunea aerului în conducta generală era de 3,8 bari, trenul fiind frânat;
- frânele automate și de mână erau în stare bună de funcționare;
- schimbătoarele de regim greu-încărcat erau în poziție corespunzătoare cu starea vagoanelor (încărcat);

- trenul nu a avut saboți de frână lipsă iar grosimea acestora era corespunzătoare.
