## RAPORT DE INVESTIGARE

al accidentului feroviar produs la data de 14.08.2019, ora 19:48, pe raza de activitate a Sucursalei Regionale CF Constanța, secția de circulație Constanța Port Zona B – Palas (linie dublă, electrificată), pe firul I de circulație, la km 2+000, prin declanșarea unui incendiu la locomotiva EA 047, care a asigurat remorcarea trenului de marfă nr.50792

*EDIȚIE FINALĂ*  
*12 august 2020*

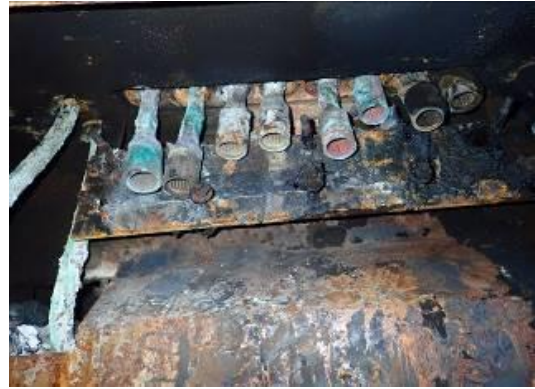
- cablajul de forță și de comandă avea izolația arsă/carbonizată;
- contactorii de linie și de frânare erau afectați termic dar fără urme de arc electric;
- pe cadrul metalic superior în dreptul celui de al 3-lea cablu de forță de la stânga la dreapta (cu marcajul 56) exista o ușoară urmă de arc electric sub forma de broc;
- majoritatea cablurilor de forță prezentau fire retezate din papuc;
- cablurile de alimentare ale motorului de tracțiune nr.4 aveau conectorii tip tulipa - mamă fără urme de supraîncălzire cu excepția perechii de cabluri corespunzătoare bornei A (circuitul rotoric).

Foto nr.2 conectorii tip tulpă (M) din blocul S4

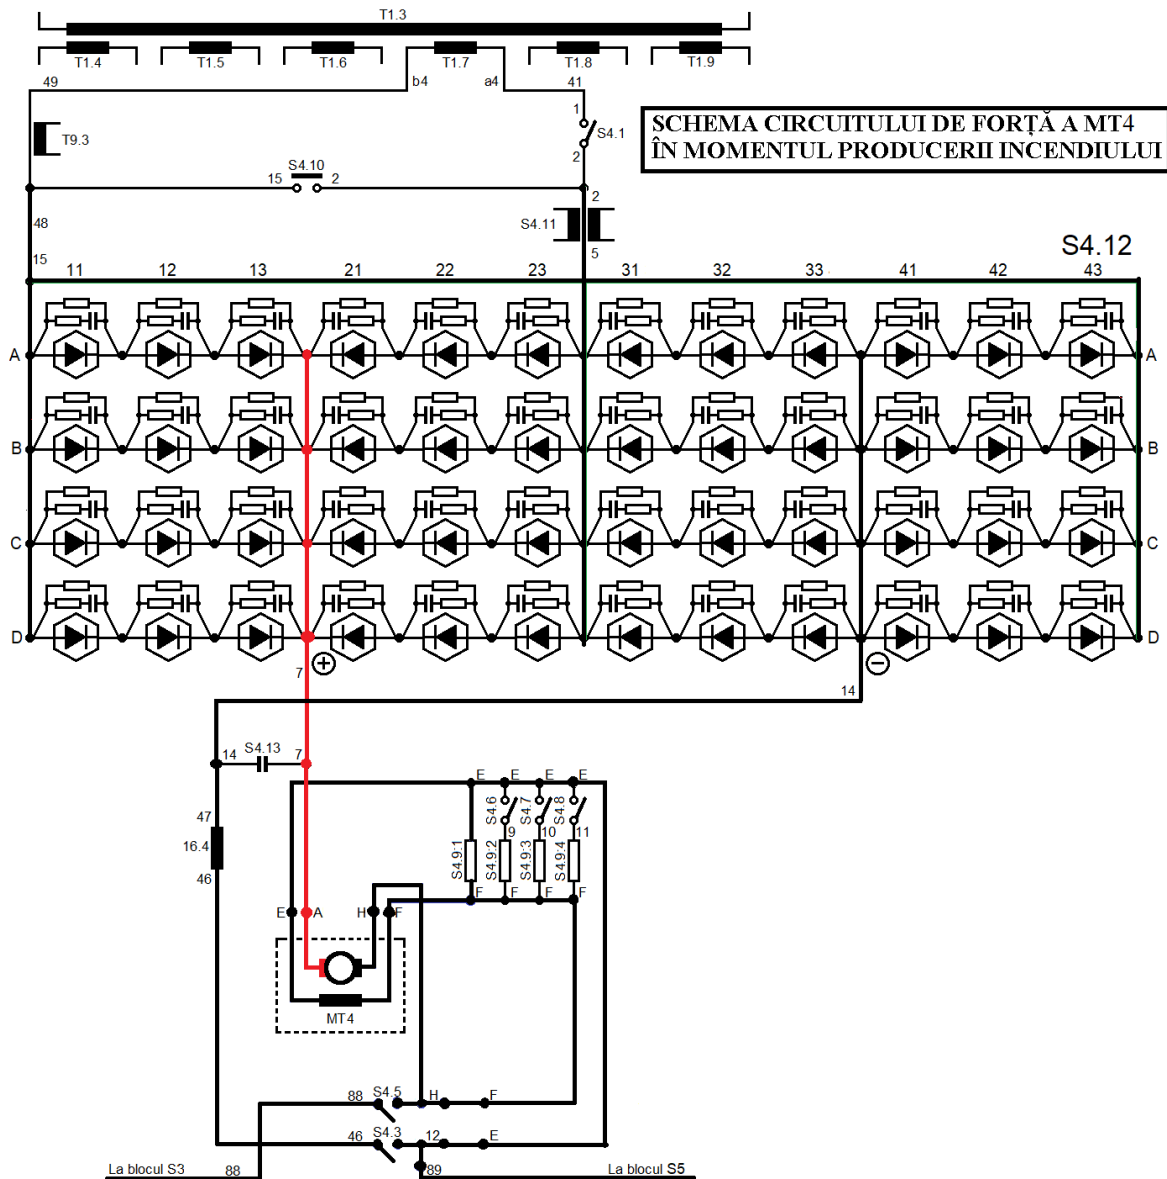
Fig. nr.2 - Schema circuitului electric de alimentare al motorului de tracțiune nr.4

După plecarea trenului din stația CFR Constanța Port Zona B, urmare contactului necorespunzător dintre periile motorului de tracțiune nr.4 și a colectorului acestuia (perie blocată care nu asigura contactul), precum și a contactului imperfect existent între îmbinările tip tulipă dintre cablurile de forță ale motorului de tracțiune nr.4 și cele din blocul S4, s-a produs supraîncălzirea acestor puncte de contact urmată și ulterior disiparea cantității de căldură la componentele învecinate (suporturi portperii, bară portperii) precum și la cablurile de alimentare respectiv la izolația acestora. Supraîncălzirea coroanei portperii a avut ca urmare scăderea rezistenței izolației a acesteia, apariția inițial a unei scurgeri de curent ce a avut ca efect creșterea intensității curentului în circuitul de alimentare al motorului de tracțiune nr.4.

Diferența dintre valoarea curentului absorbit de motorul de tracțiune nr.4 și celelalte motoare de tracțiune a condus la intrarea în acțiune a dispozitivului antipatinaj care a blocat creșterea treptelor graduatorului. Menținerea remorcării trenului în acest regim (valori mari ale intensității curentului în circuitul de alimentare al motorului de tracțiune nr.4, dar fără depășirea valorii maxime admise de 1715 A, care să impună intrarea în acțiune a releului maximal de curent S7.38:4 și deconectarea disjuncteurului) a dus în final la străpungerea locală a izolației dintre bara de înseriere a portperiilor și capacul motorului și la carbonizarea acesteia pe o lungime de aproximativ 10 centimetri. Creșterea valorii intensității valorii curentului și implicit temperaturii din circuitul de alimentare al motorului de tracțiune nr.4 a dus în final la aprinderea locală a izolației cablurilor de alimentare cu dispersarea de fum și miros specific de izolație electrică încinsă.

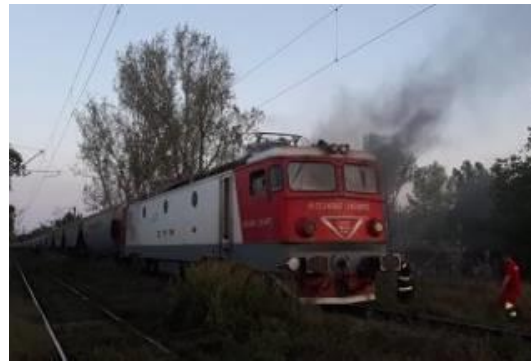
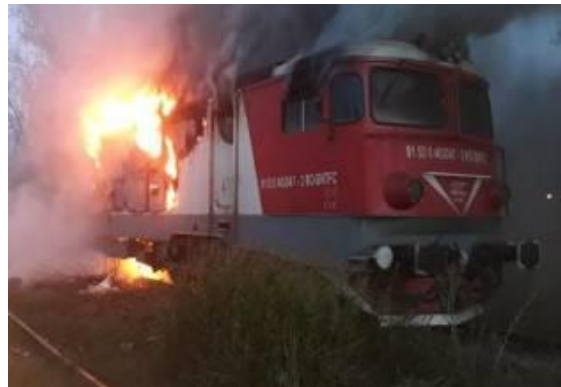
a extins la întreg circuitul de alimentare al motorului de tracțiune nr.4 precum și la zonele adiacente care erau impregnate cu ulei provenit din circuitul de ungere al compresorului nr.2.

Cu toate că inițial incendiul a avut o amploare mică, având în vedere timpul relativ mare care a trecut până la scoaterea de sub tensiune, legarea scurtcircuitoarelor liniei de contact și intervenția pompierilor, incendiul s-a extins, locomotiva fiind afectată în final în proporție de aproximativ 80%.

Foto nr.11 – Evoluția în timp a modului de propagare a incendiului
