AGENȚIA DE INVESTIGARE FERROVIARĂ ROMÂNĂ - AGIFER

RAPORT

privind investigația accidentului feroviar
produs la data de 15.10.2019 între stația CFR Roșiori Nord și HM Măldăeni,
fir II, la km 101+845

Raport Investigare final
05.10.2020

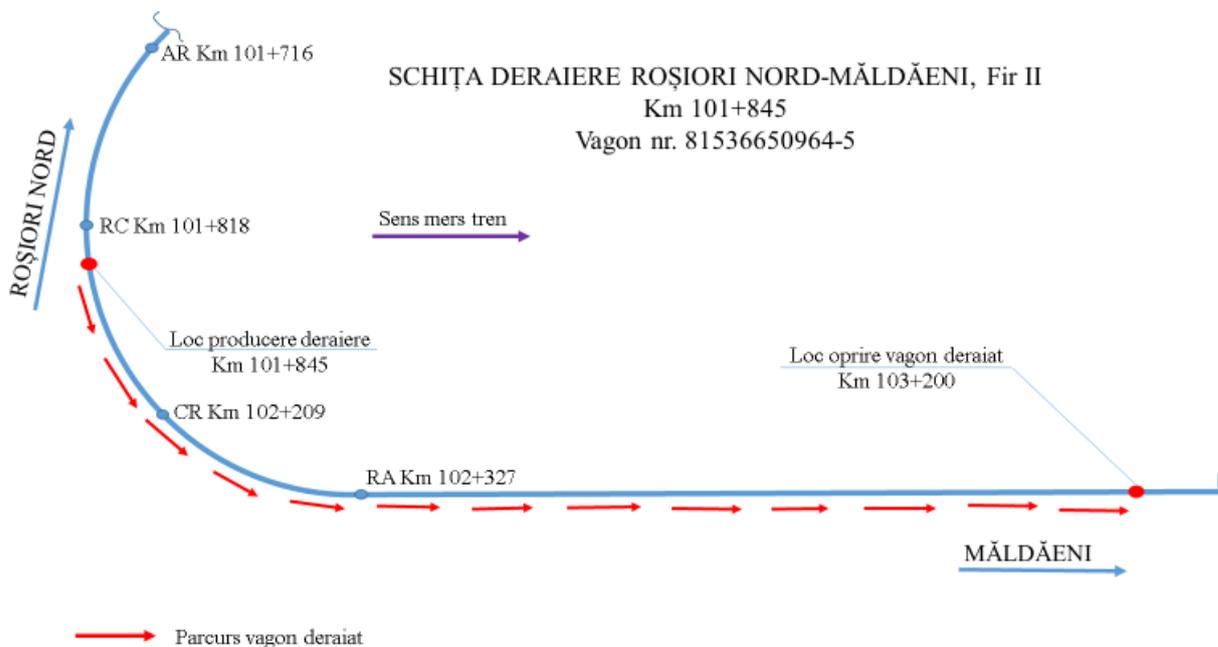
fig. 2- schița deraierii

- roata din partea stângă a primei osii (roata 7), corespondenta roții 8, căzută în interiorul căii;
- roata din partea dreaptă a celei de-a 2-a osii (roata 6), căzută în exteriorul căii;
- roata din partea stângă a celei de-a 2-a osii (roata 5), corespondenta roții 6, căzută în interiorul căii.

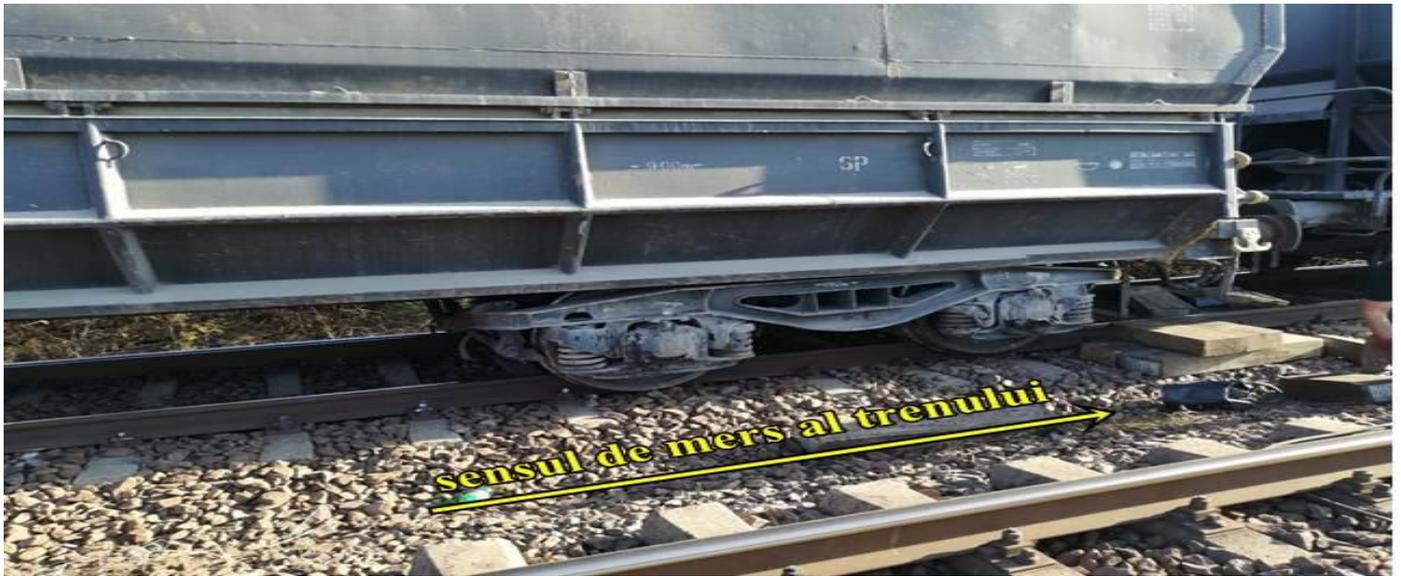
foto 1: poziția boghiului I al vagonului nr. 81536650964-5, după deraiere

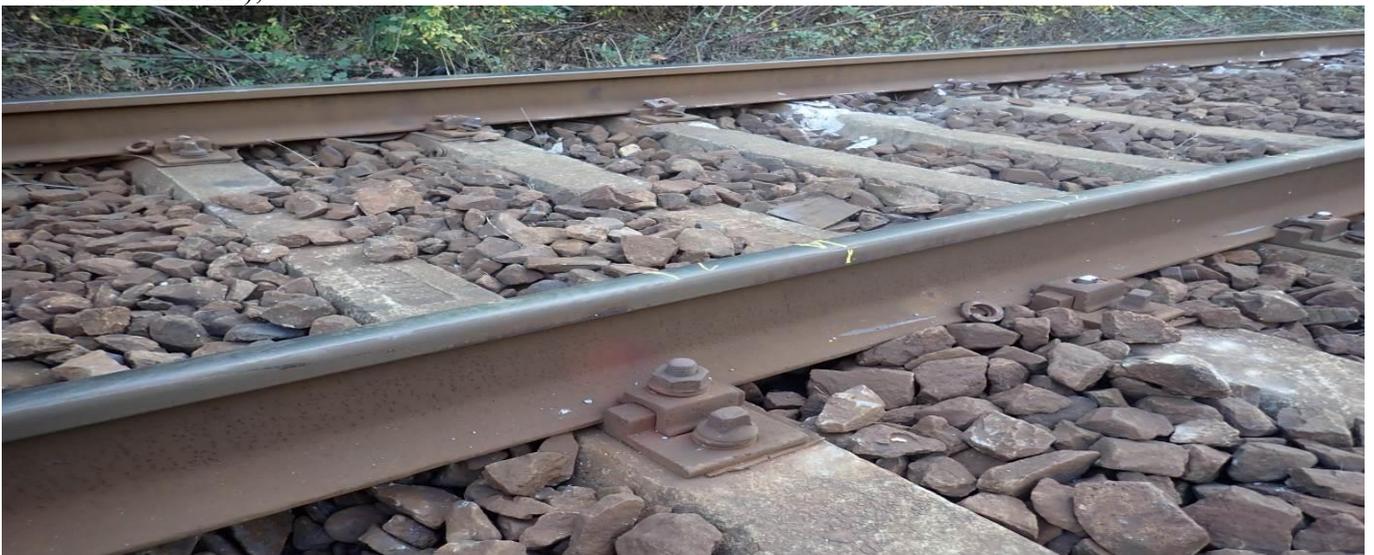
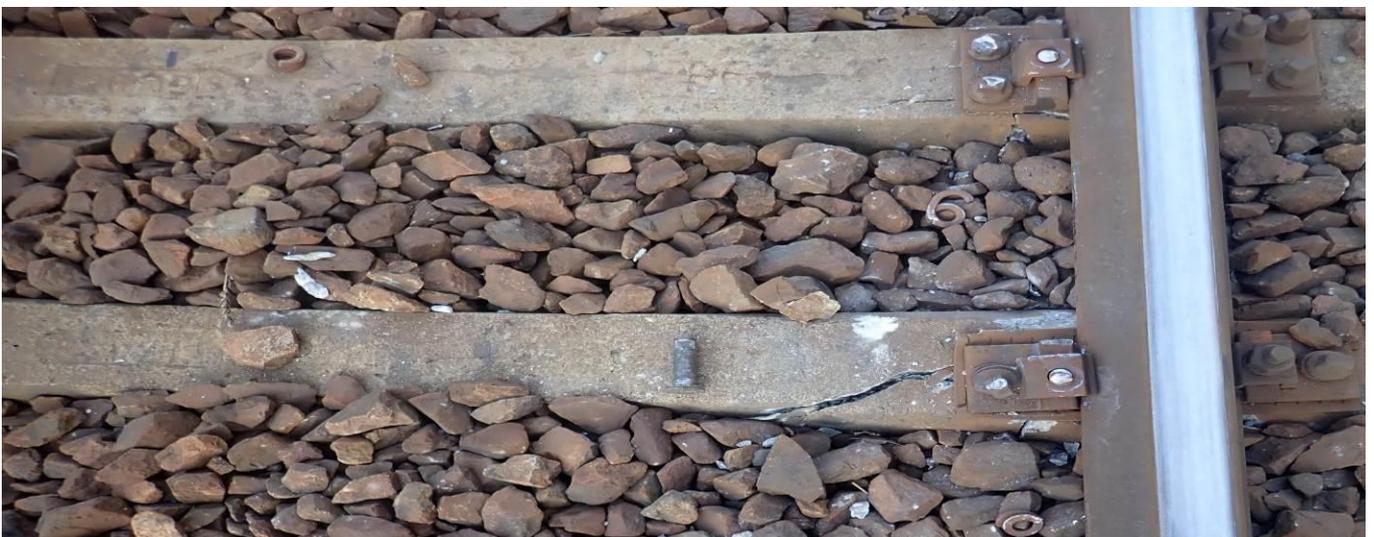
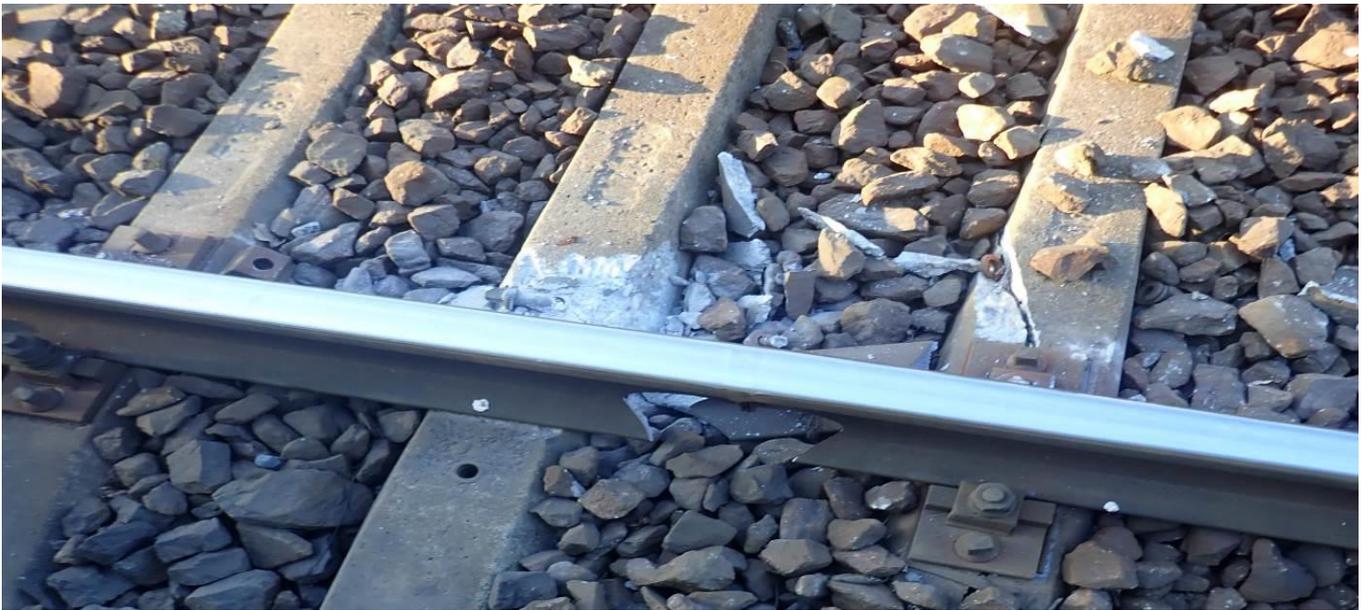
1. Suprastructura căii a fost afectată pe circa 1350m, astfel:
 - prin lovirea sau distrugerea elementelor din compunerea firului II (traverse de beton armat, material metalic mărunt);

foto 2-4: afectarea suprastructurii feroviare

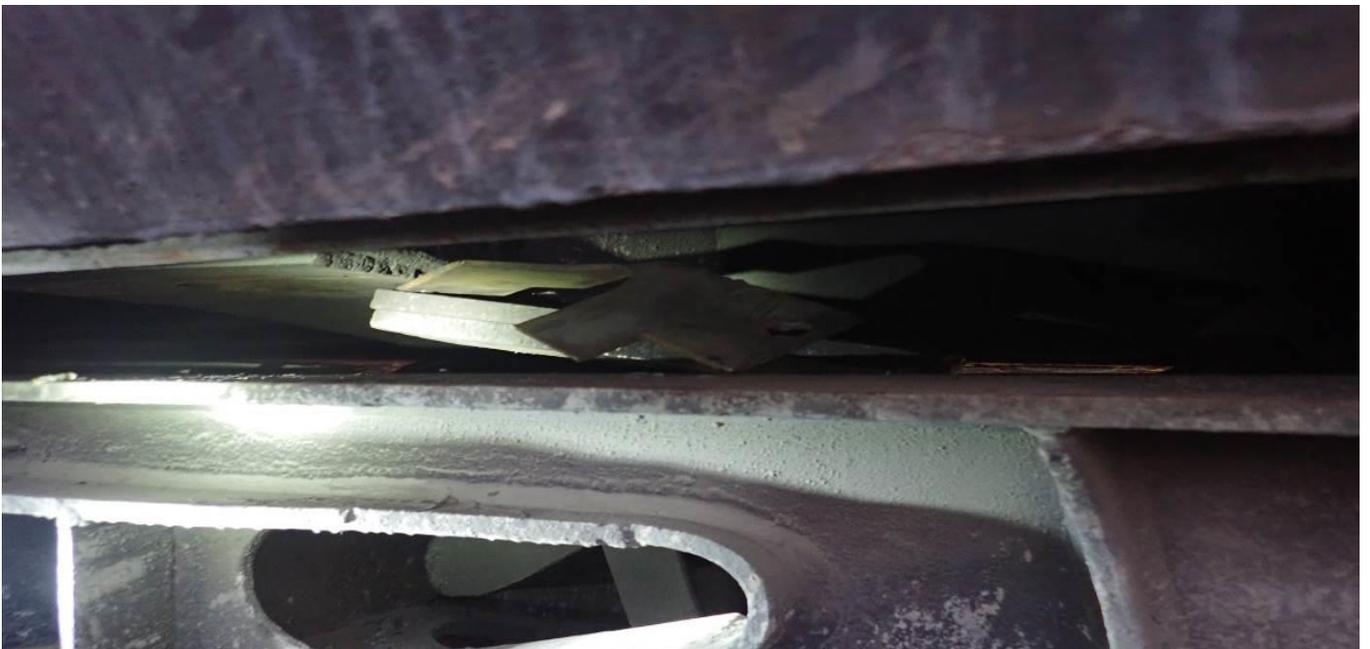
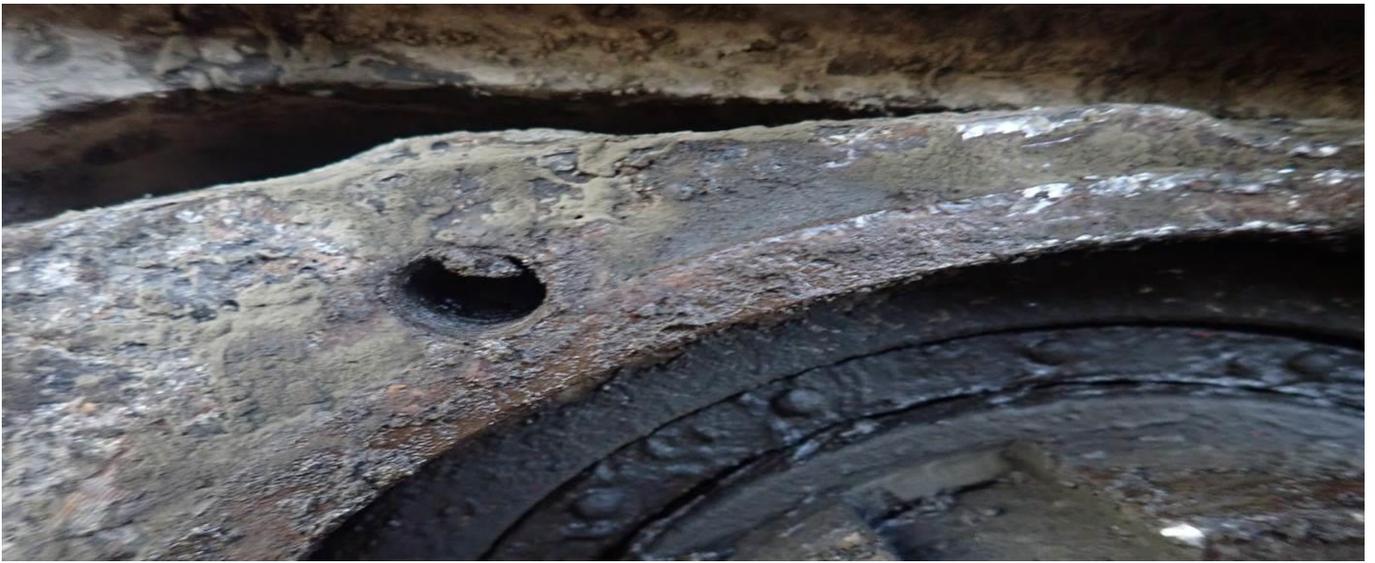
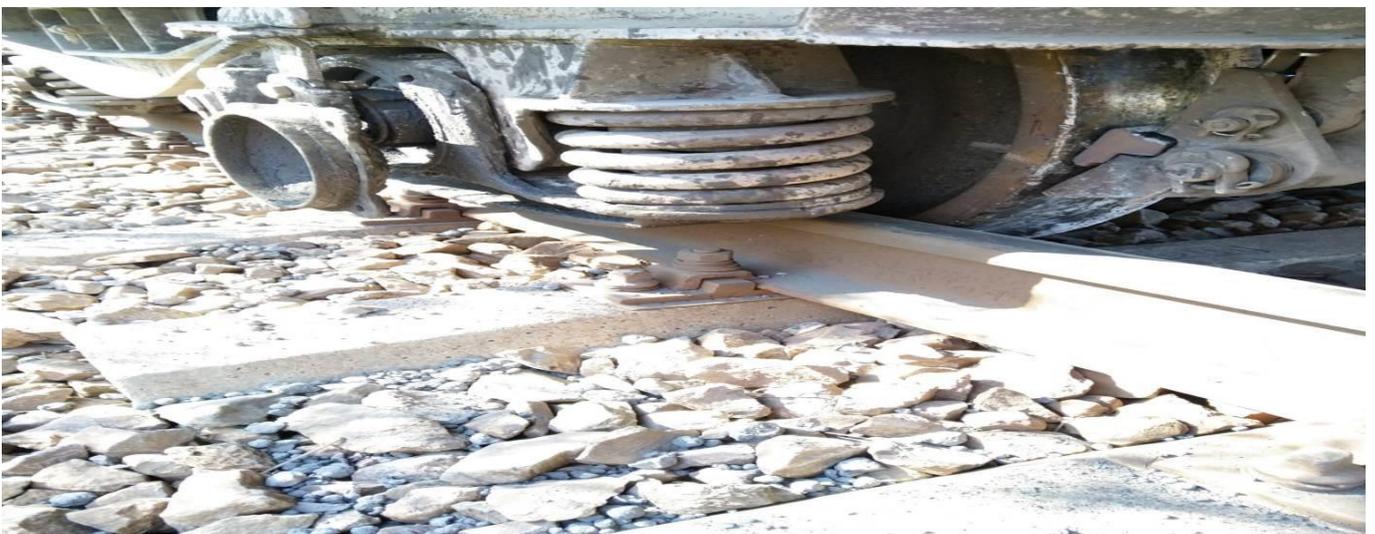
2. Instalațiile feroviare au fost afectate astfel:
 - prin deteriorarea a 4 inductori de cale autostop.
3. Materialul rulant (vagonul nr.81536650964-5 - deraiat) a fost afectat (conform constatărilor preliminare care s-au putut face la locul producerii accidentului), după cum urmează:
 - 8 saboți de frână spărți și cu părți lipsă;
 - capacul cutiei de osie a roții nr. 5 cu 3 șuruburi forfecate (ruptură nouă);
 - la roata nr. 7, amortizorul Lenoir cu eclisa sărită și etrierii de siguranță ruți;
 - 3 șuruburi aparținând pietrei de frecare superioare a boghiului cu roțile 1÷4 (al 2-lea în sensul de mers) forfecate (ruptură nouă).

foto 5-7: afectarea vagonului deraiat

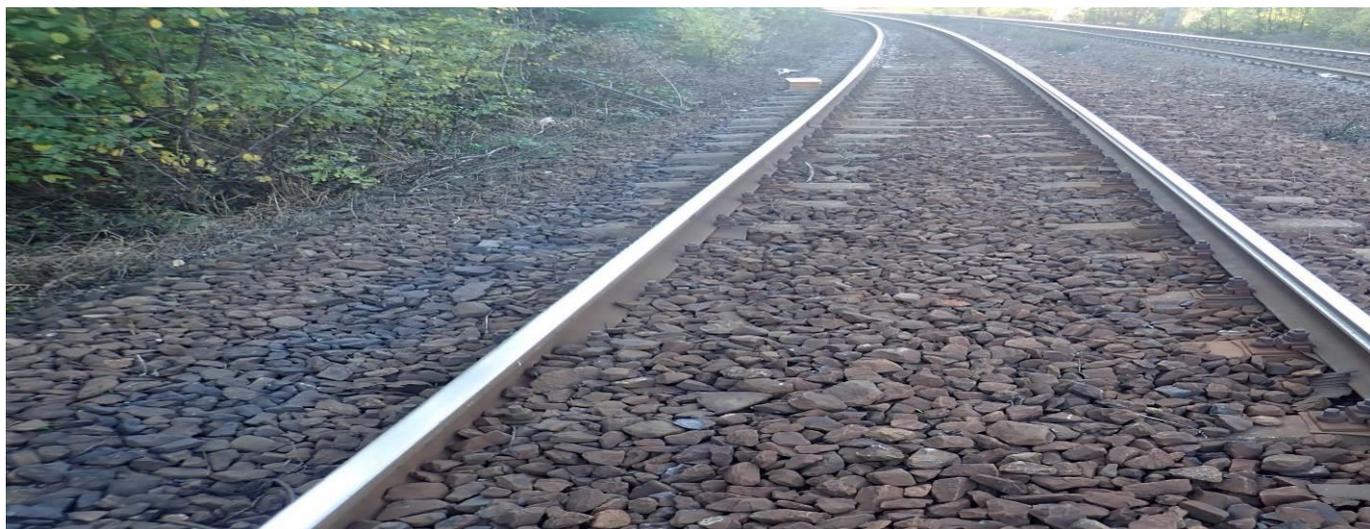
foto 8– zona producerii deraierii

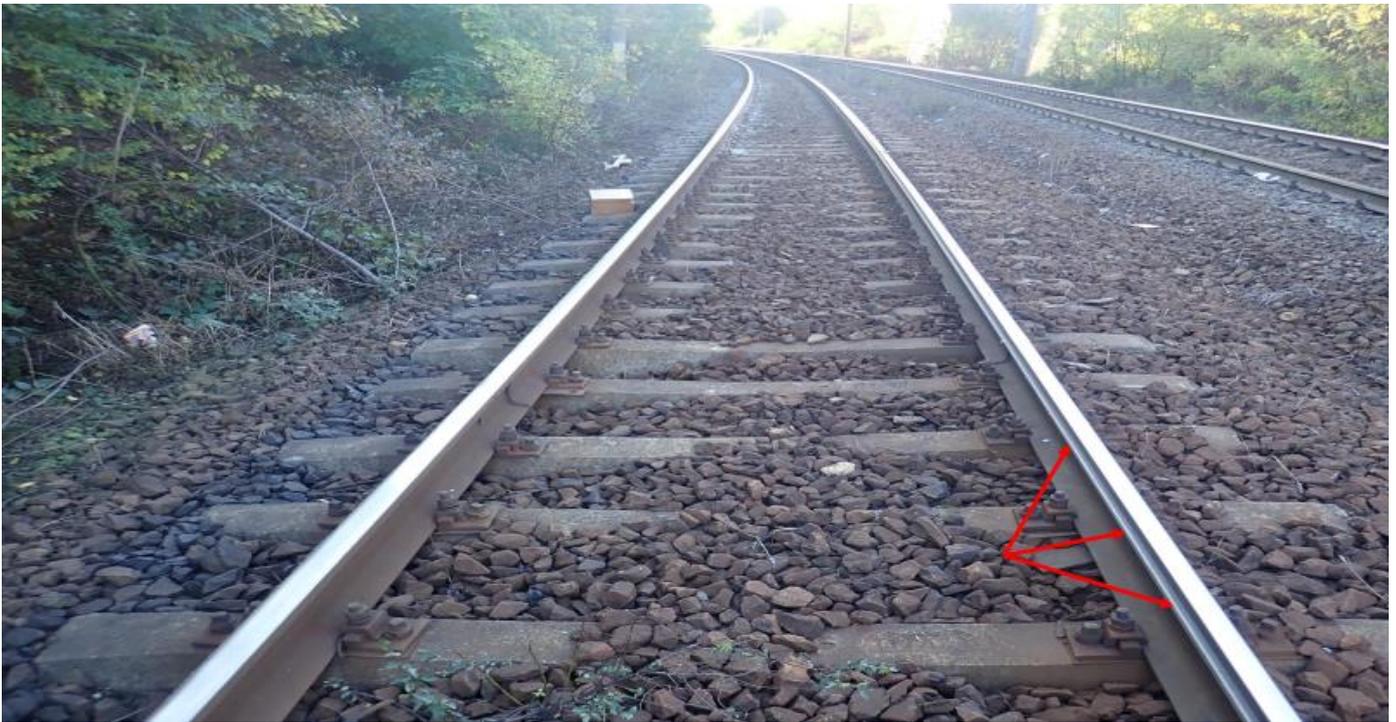
Șina de pe firul exterior al căii pe această zonă, aflată în curbă, prezenta uzuri laterale mari.

foto 9: uzuri ale șinei de pe firul exterior al căii

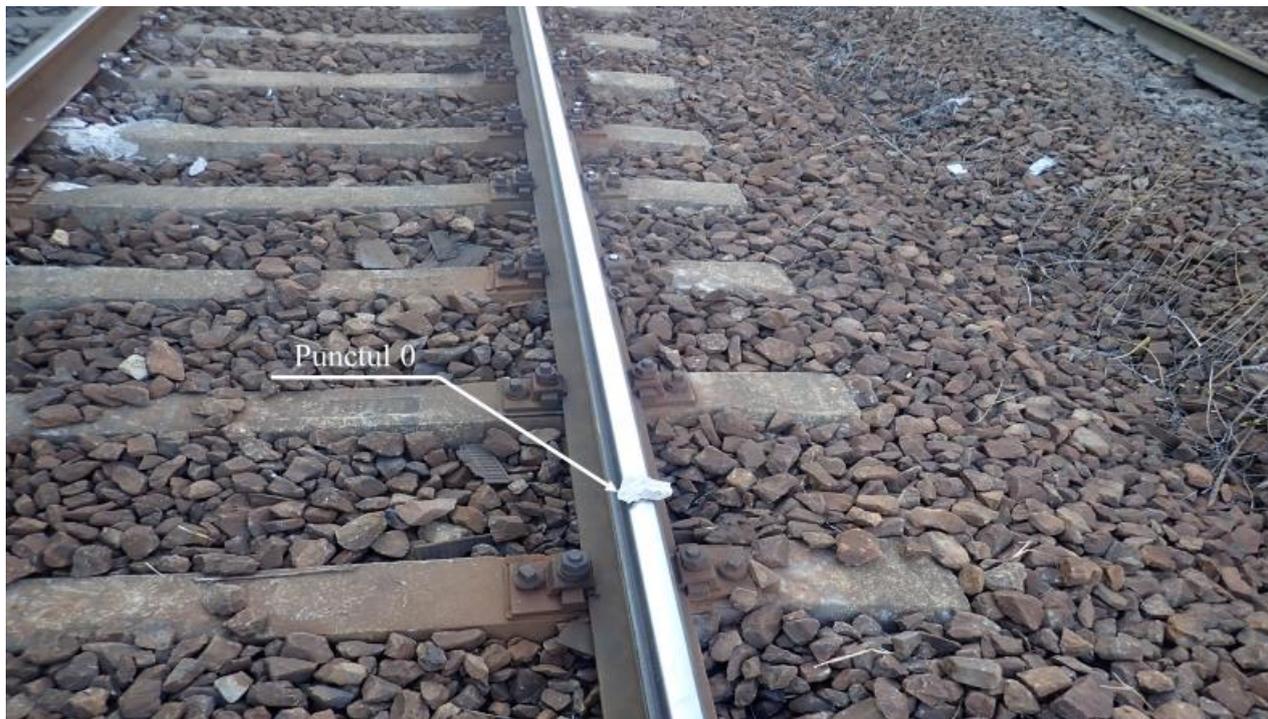
1. trenul a avut un parcurs stabilit din linia 6 a stației CFR Roșiori Nord spre firul II de circulație și mai departe spre halta de mișcare Măldăeni;
2. prima urmă de deraiere (punctul „0”) a fost constatată la km 101+845, în cuprinsul curbei de la km 101+716 la km 102+327 (pe curba circulară), pe firul exterior la acesteia, fiind o urmă specifică de coborâre a buzei bandajului spre exteriorul căii;

foto 10: zona punctului 0

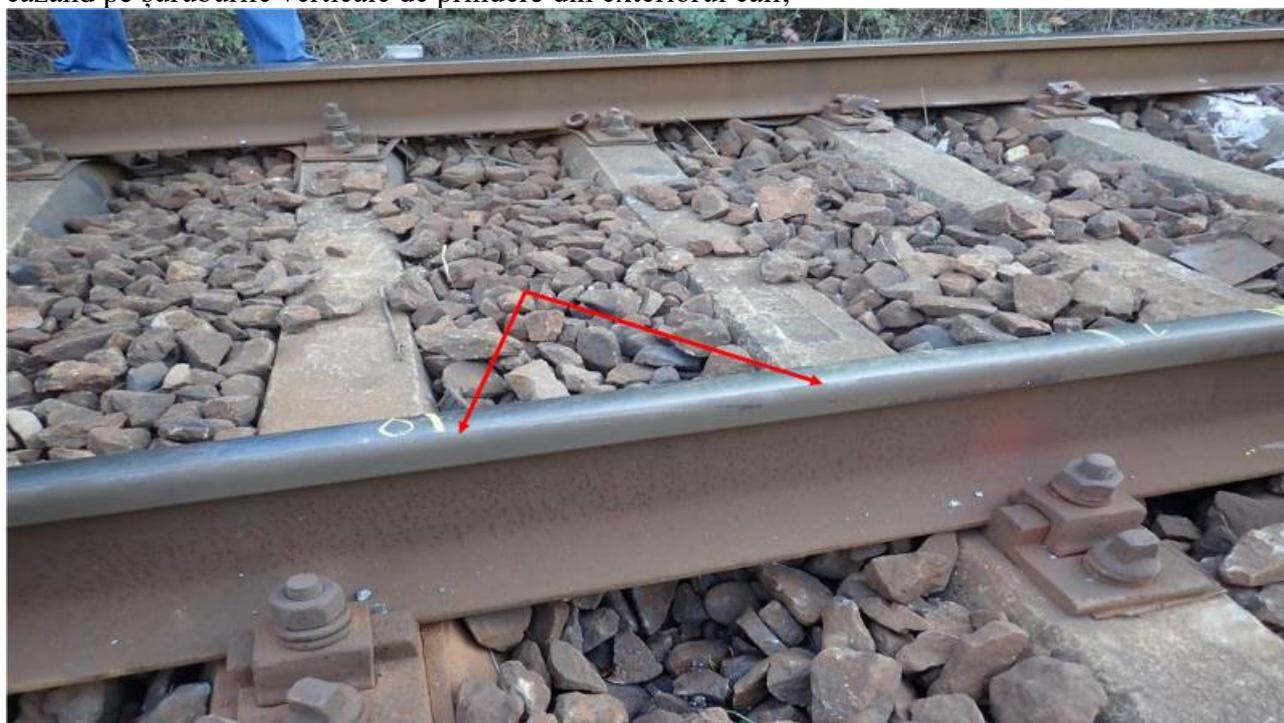
3. urma de coborâre s-a întins pe o lungime de 0,68m, după care roata a părăsit total ciuperca șinei, căzând pe șuruburile verticale de prindere din exteriorul căii;

foto 11: urma de cădere a roții în exteriorul căii

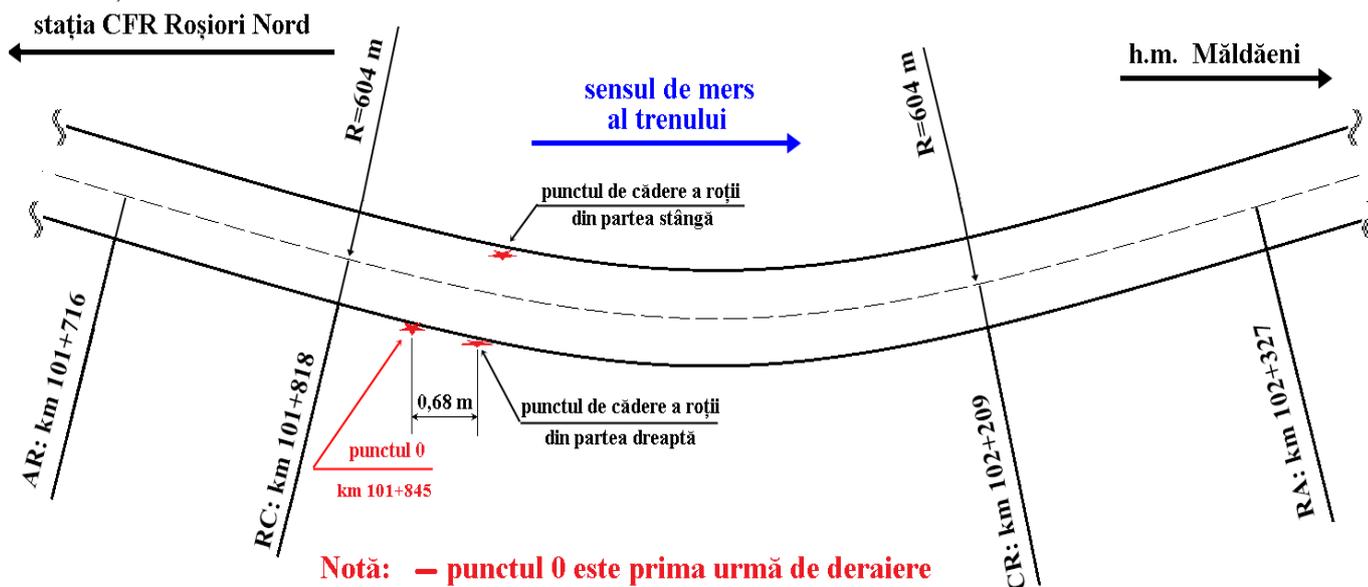
fig. 3: schița producerii deraierii

4. această urmă a aparținut primei roți din partea dreaptă (roata nr.8) a vagonului nr.81536650964-5, aflat al 2-lea în compunerea trenului;
5. în momentul în care roata din partea dreaptă părăsește șina, roata corespondentă din partea stângă (roata 7) cade în interiorul căii;

6. în aproximativ același plan în care a căzut prima osie, are loc și căderea celei de-a 2-a osii (roțile 5÷6), în condiții similare;

Notă: – punctul 0 este prima urmă de deraiere observată pe flancul inactiv al ciupercii șinei
 – supraînălțarea $h=125$ mm
 – săgeata $f=83$ mm

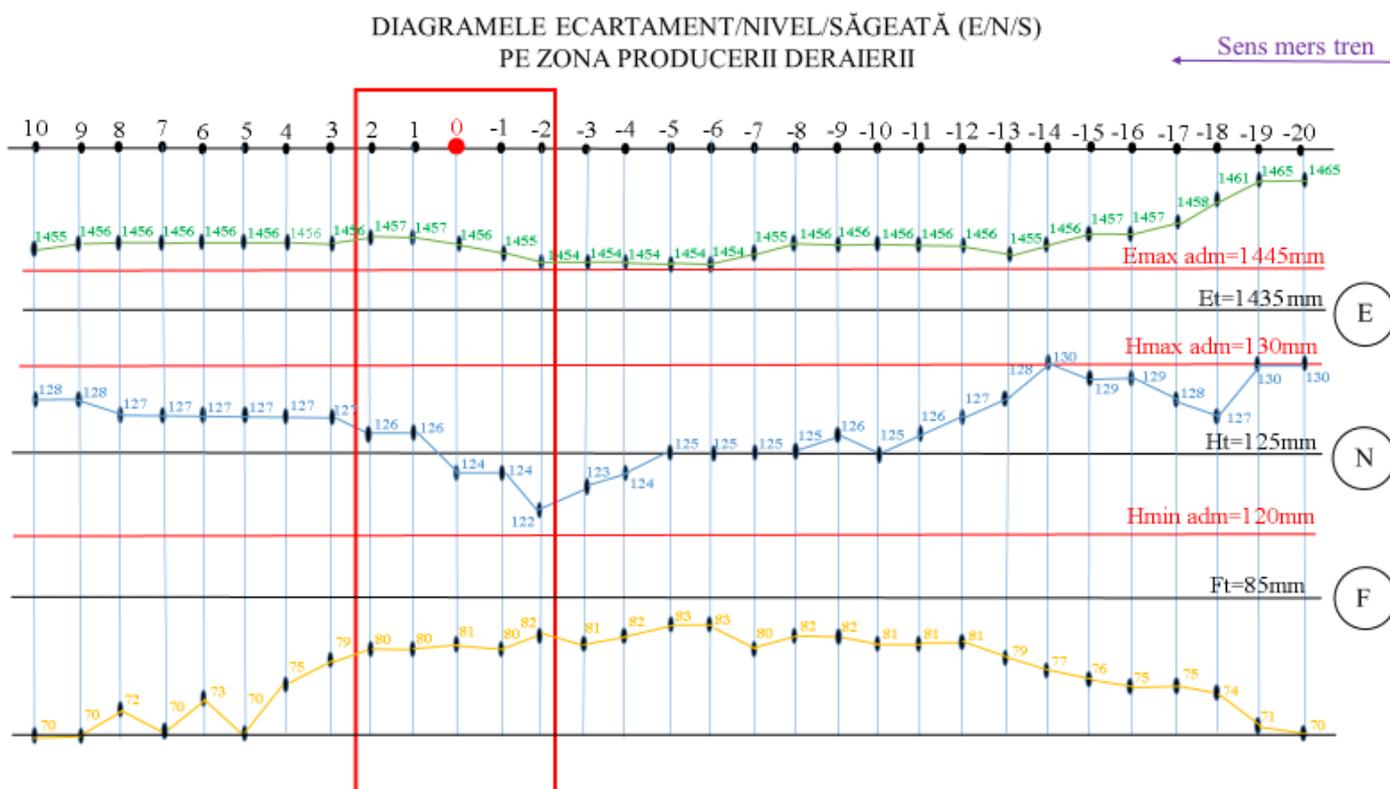
fig. 4: diagrama E/N/F pe zona producerii deraierii măsurată la $d=0,5$ m

7. din punctul „0”, în sens invers circulației trenului, s-au pichetat 40 puncte, din 0,5 în 0,5 m, numerotate de la „-1” la „-40”, iar din punctul „0” în sensul circulației trenului s-au pichetat 20 puncte numerotate de la „1” la „20”. În aceste puncte s-au efectuat măsurători în regim static, cu tiparul de măsurat calea aparținând Secției L2 Roșiori, la ecartament și nivel, respectiv cu coarda de 20 m la săgeata curbei, valorile rezultate fiind prezentate în diagramele următoare (comisia a considerat că o reprezentare grafică a valorilor măsurate în 20 de puncte aflate înaintea punctului 0, respectiv 10 puncte aflate după punctul 0 este suficientă):

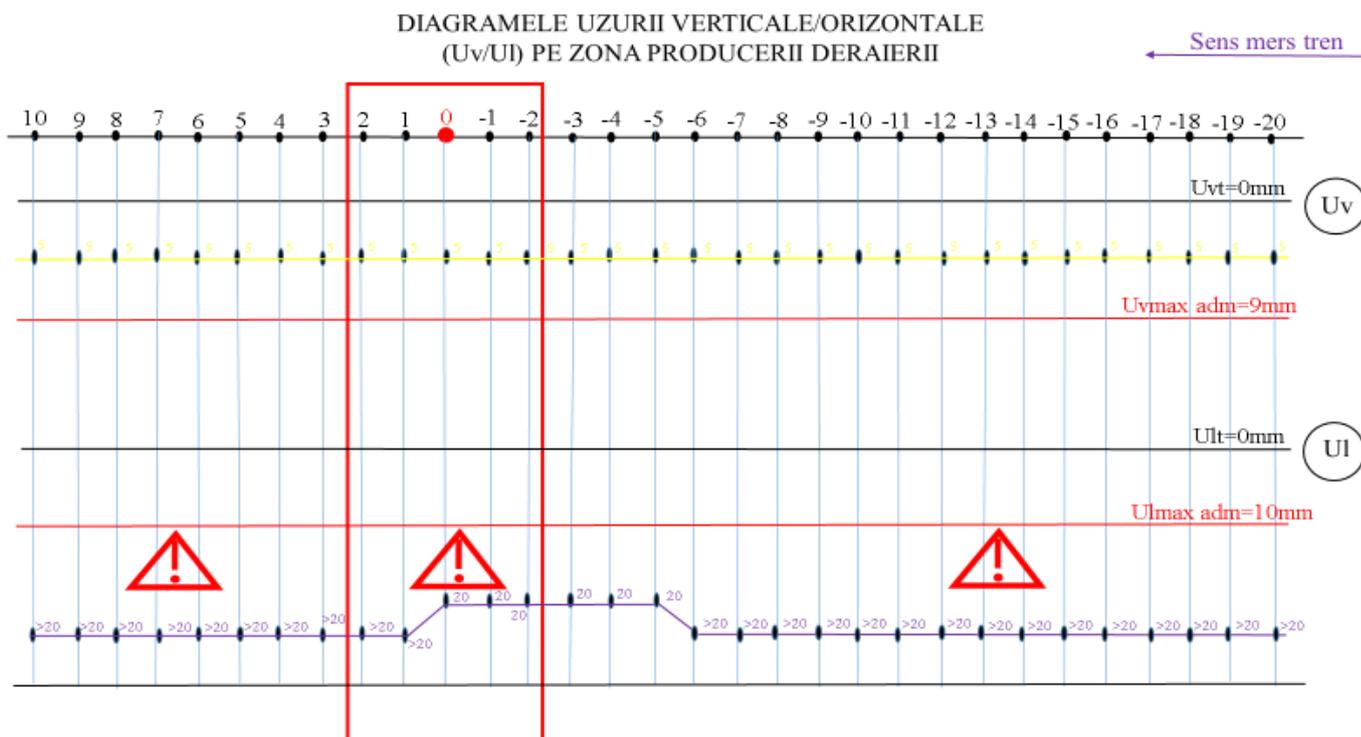
fig. 5: diagrama U_v/U_l pe zona producerii deraierii măsurată la $d=0,5m$

8. comisia menționează faptul că, din cauza uzurilor laterale ale șinei de pe firul exterior, măsurarea săgeților curbei nu s-a putut face la 14 mm sub suprafața de rulare, ci la 40 mm sub aceasta;
9. în punctele mai sus menționate s-au măsurat de asemenea uzurile verticale și laterale ale șinei, pe firul exterior al curbei, reprezentarea grafică a valorilor măsurate în 20 de puncte aflate înaintea punctului 0, respectiv 10 puncte aflate după punctul 0 fiind următoarea:

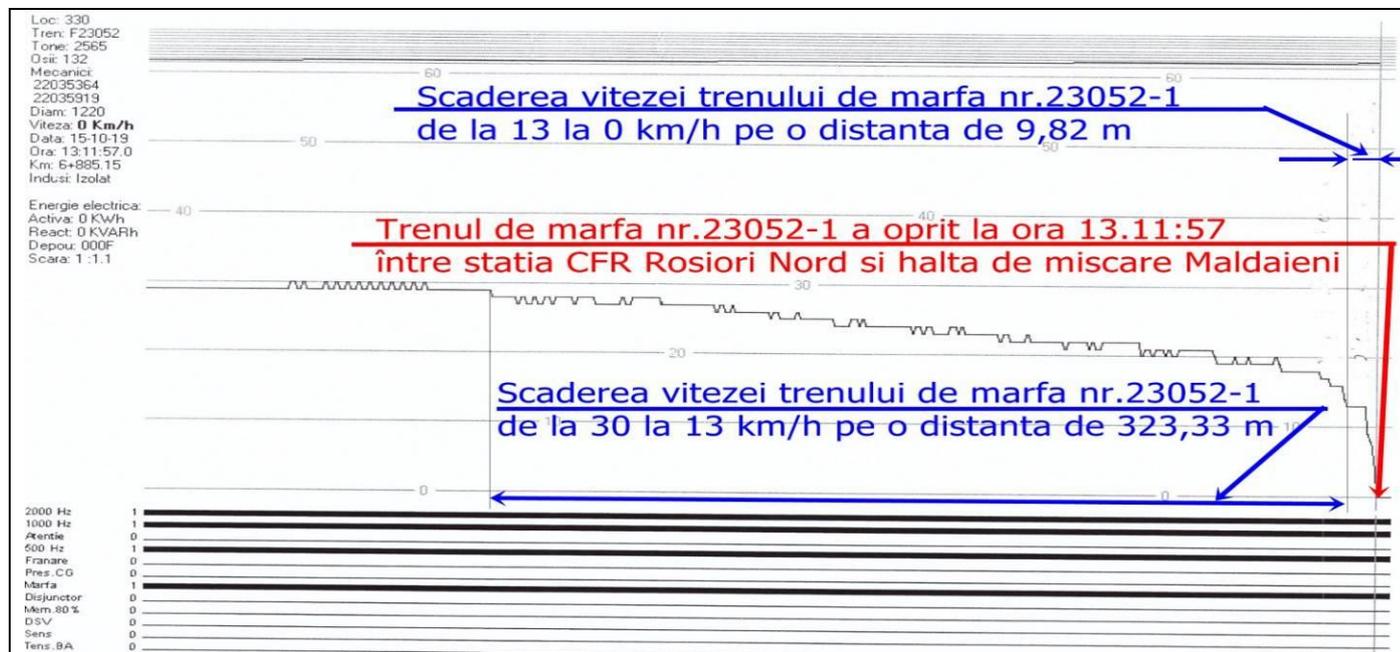
fig. 6: diagrama IVMS – EA 330 cu vitezele trenului înainte de producerea accidentului

- la ora 12.58'.27" trenul pleacă din stația CFR Roșiori Nord, atinge o viteză de 9 km/h pe o distanță de 508,22 metri și circulă în continuare cu viteza maximă de 9 km/h pe o distanță de 733, 83 metri;
- de la 9 km/h viteza crește la 30 km/h pe o distanță de 434,46 metri și circulă în continuare cu viteza de 30 km/h pe o distanță de 969,98 metri;
- de la 30 km/h viteza scade la 13 km/h pe o distanță de 323,33 metri și de la 13 km/h viteza scade la 0 (zero) km/h pe o distanță de 9,82 metri, trenul oprește la ora 13.11'.57" (în linie curentă între stația CFR Roșiori Nord și halta de mișcare Măldăeni).

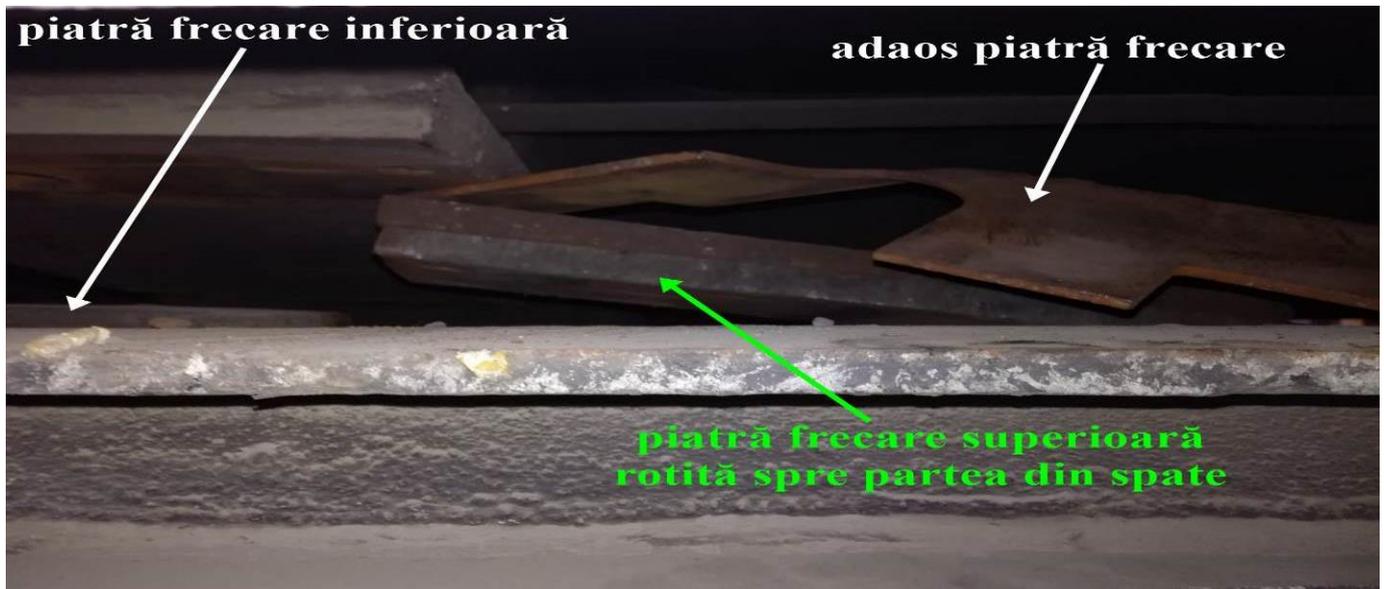
- 8 saboți de frână tip S2 ruți nou;
 - 4 etrieri de siguranță ruți nou;
- la boghiul nederaiat (roțile 1 ÷ 4):
 - piatra de frecare superioară (de pe șasiul vagonului) corespunzătoare roților 1-3 (partea stângă sens de mers) rămasă în șurubul spate dreapta și rotită spre urma vagonului în jurul axei acestui șurub;

- adaosul de la aceeași piatră de frecare era rotit și el spre urma vagonului și deformat.

foto 12: pietrele de frezare inferioară și superioară de pe partea stângă a boghiului cu roțile 1÷4 în după deraierea vagonului

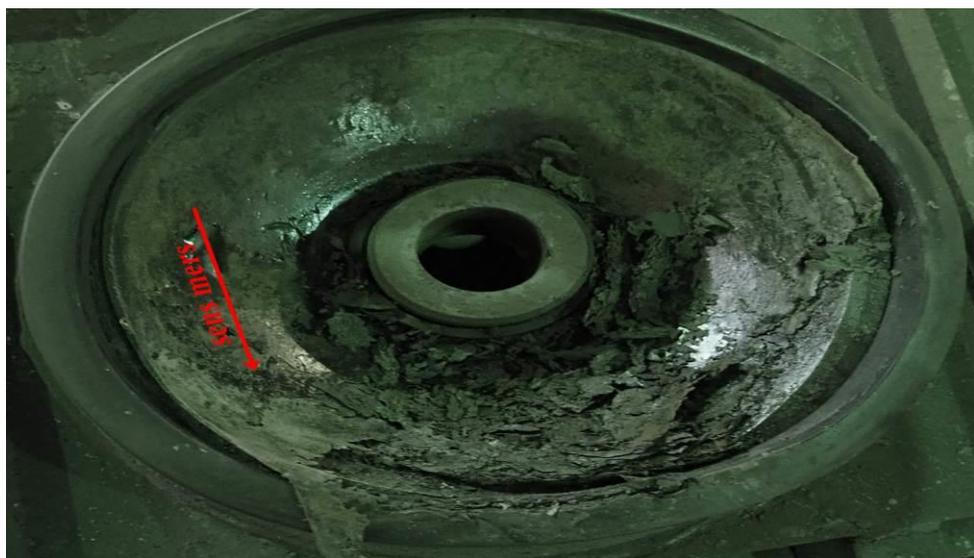
- cotele și dimensiunile măsurate la osiile deraiate și la celelalte părți și subansamble ale vagonului se încadrau în limitele admise în exploatare pentru vagoane de marfă prin *Instrucția nr.250/2005*, fiind constatate următoarele deficiențe:
 - la boghiu cu roțile 5 ÷8, placa de poliamidă era afectată prin strivire pe circa 30% din suprafață, la partea superioară-față, sens mers, această deteriorare fiind produsă ca urmare a circulației în stare deraiată a acestui boghiu;

foto 13: placa de poliamidă de la crapodina inferioară a boghiului cu roțile 5÷8

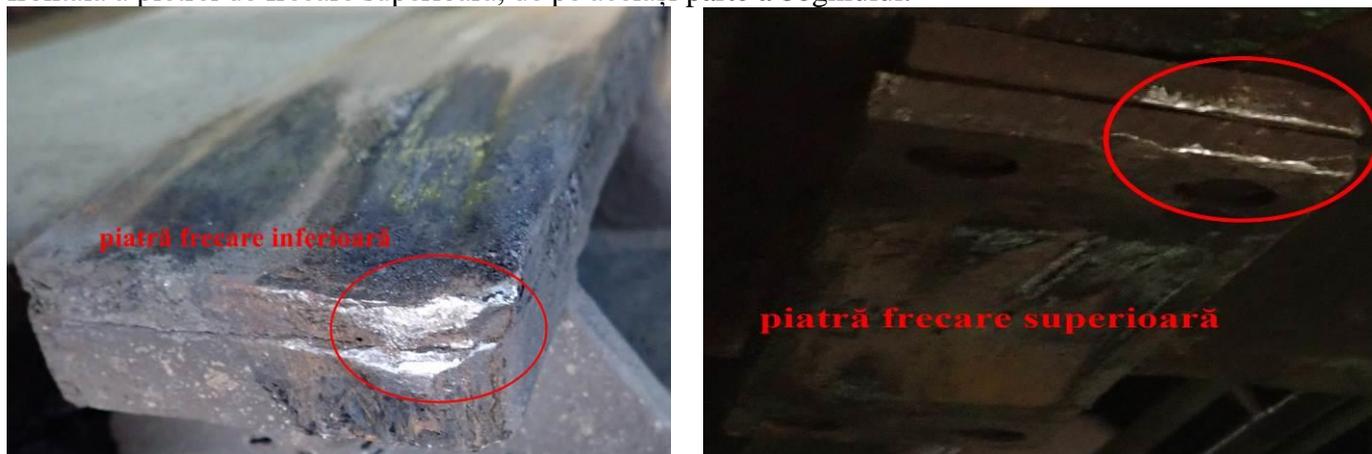
- pietrele de frecare de la boghiul cu roțile 1÷4 prezentau urme de lucru, acestea fiind mai pronunțate la cele de pe partea stângă, sens de mers. Piatra de frecare inferioară de pe partea stângă prezenta și urme de luci metallic pe partea frontală din spate spre interiorul vagonului. Aceste urme regăsindu-se și pe partea frontală a pietrei de frecare superioară, de pe aceeași parte a boghiului.

foto 14-15: pietrele de frecare inferioară și superioară de pe partea stângă a boghiului cu roțile 1÷4

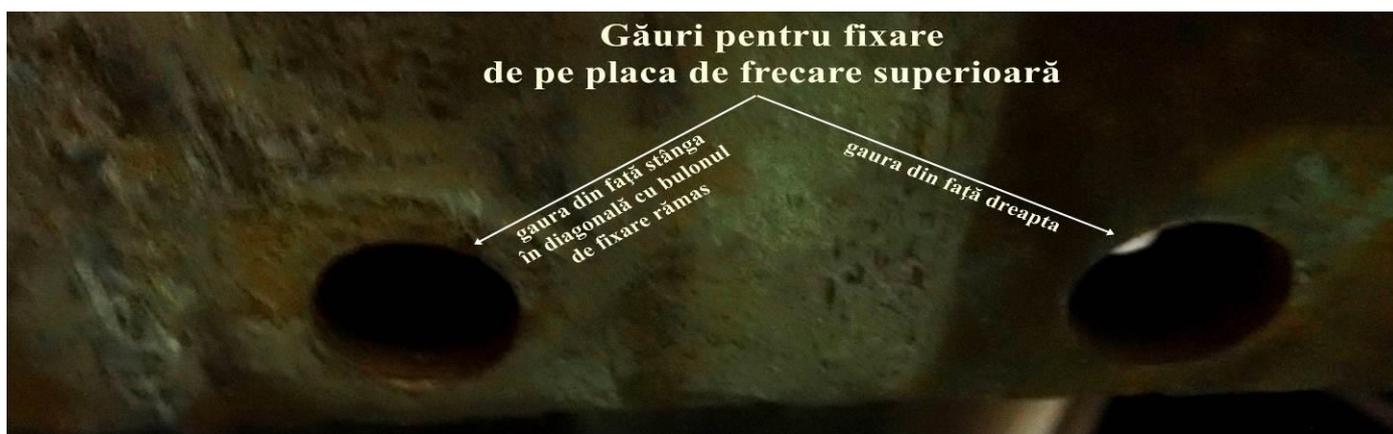
- găurile de fixare a pietrei de frecare superioară de pe partea stângă a boghiului cu roțile 1÷4, nu prezentau deformații, ovalizări care să indice o eventuală forfecare a șuruburilor de fixare (șuruburi M16), foto nr. 16;

foto 16: găurile de fixare, de la capătul opus șurubului rămas, a pietrei de frecare superioară de pe partea stângă a boghiului cu roțile 1÷4

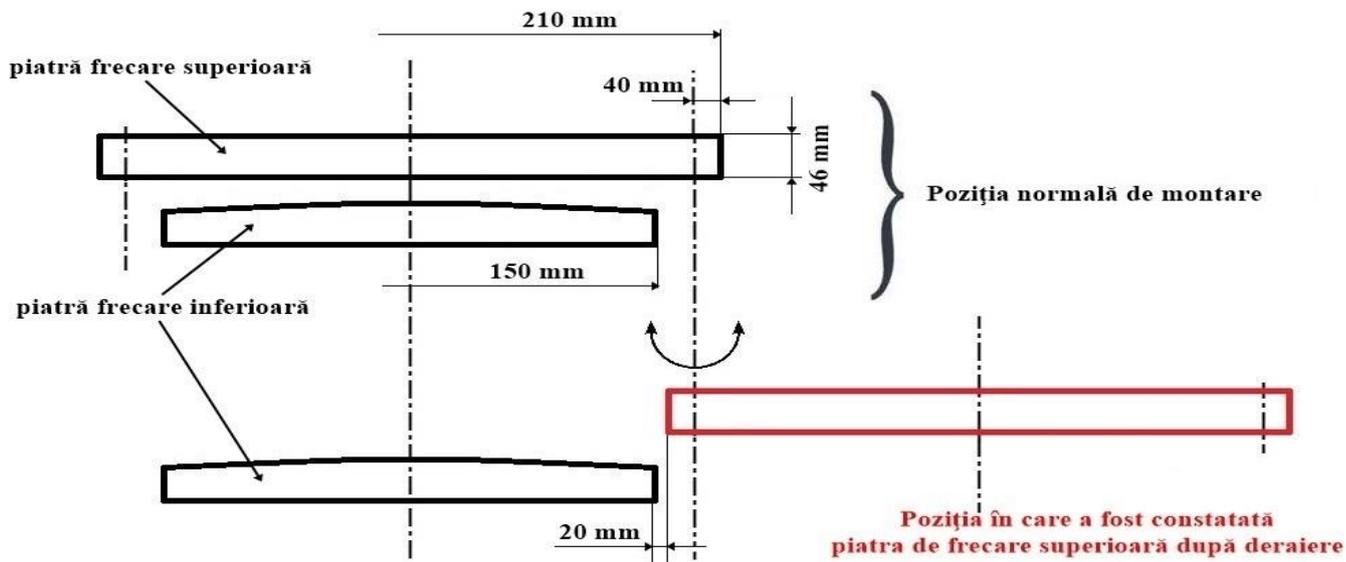
fig. 7: poziția normală și cea constatată după deraiere a pietrelor de frecare inferioară și superioară de pe partea stângă a boghiului cu roțile 1÷4

- piatra de frecare inferioară 300 x 90mm;
- piatra de frecare superioară 420 x 125mm; având două adaosuri montate deasupra acesteia, rezultând o grosime totală a celor 3 elemente de 46mm (20 + 21 + 5).

▪ valoarea jocului însumat între pietrele de frecare de pe ambele părți ale boghiului cu roțile 1÷4, al doilea boghiu în sensul de mers, a fost măsurată după introducerea vagonului pe o linie de reparație și aducerea în poziția normală de montare a pietrei de frecare superioare de pe partea stângă (găsită rotită). În aceste condiții a fost constatată o valoare de 22mm pentru acest joc însumat. După cum se observă din fotografia nr.12 și figura nr. 7, după rotirea pietrei de frecare superioare, aceasta permitea pietrei de frecare inferioare să se deplaseze până la zona de fixare a celeilalte pe șasiul vagonului. În urma acestei deplasări valoarea jocului însumat între pietrele de frecare de pe ambele părți ale acestui boghiu s-a majorat cu 46mm și a devenit 68mm (22mm+46mm), depășind valoarea maximă admisă în exploatare de 24mm;

pierderii șurubului de fixare, respectiv al rotirii pietrei de frecare, cel mai probabil aceasta producându-se în momentele anterioare deraierii acestui vagon.

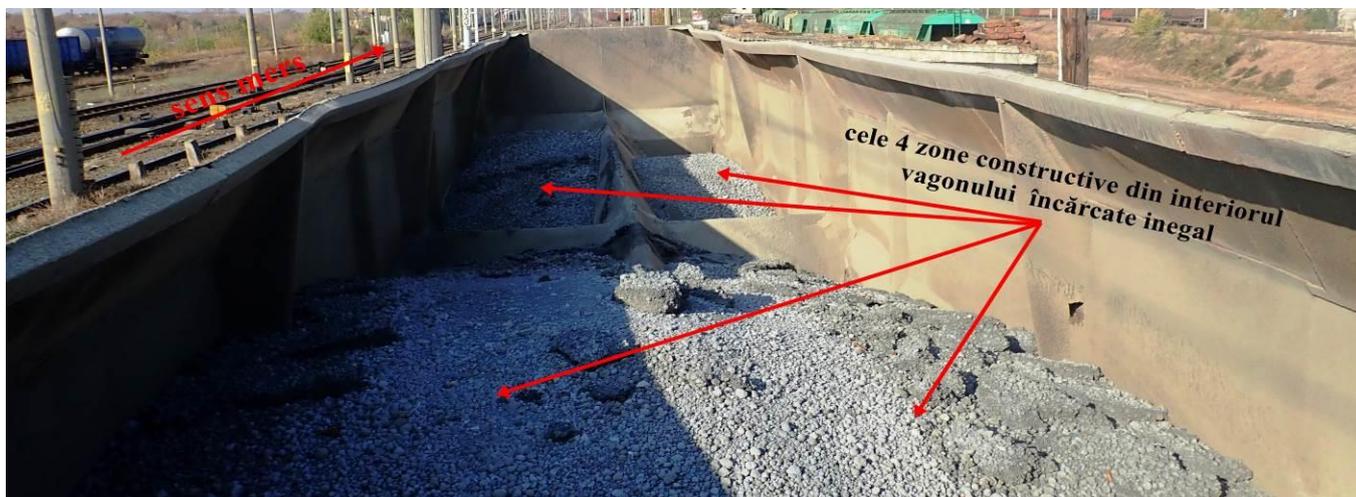
foto 17: aranjarea încărcăturii în vagonul nr.81536650964-5

La verificarea vizuală a încărcăturii s-a constatat că aceasta are o componență relativ omogenă (granule de dimensiuni apropiate), fiind repartizată inegal în cele 4 zone constructive din interiorul vagonului, cantitatea din aceste zone scăzând în următoarea ordine: stânga spate (sens mers la momentul deraierii), dreapta spate, stânga față și dreapta față. Având în vedere această constatare, au fost efectuate măsurători în 14 puncte identificate după numărul fusurilor de osie (4 măsurători în colțurile vagonului, 2 măsurători în dreptul separatorilor intermediari din jumătatea din spate, 4 măsurători la mijlocul vagonului și 4 măsurători în dreptul celor două crapodine), a distanței existente între rama superioară a vagonului și încărcătura acestuia, rezultând următoarele:

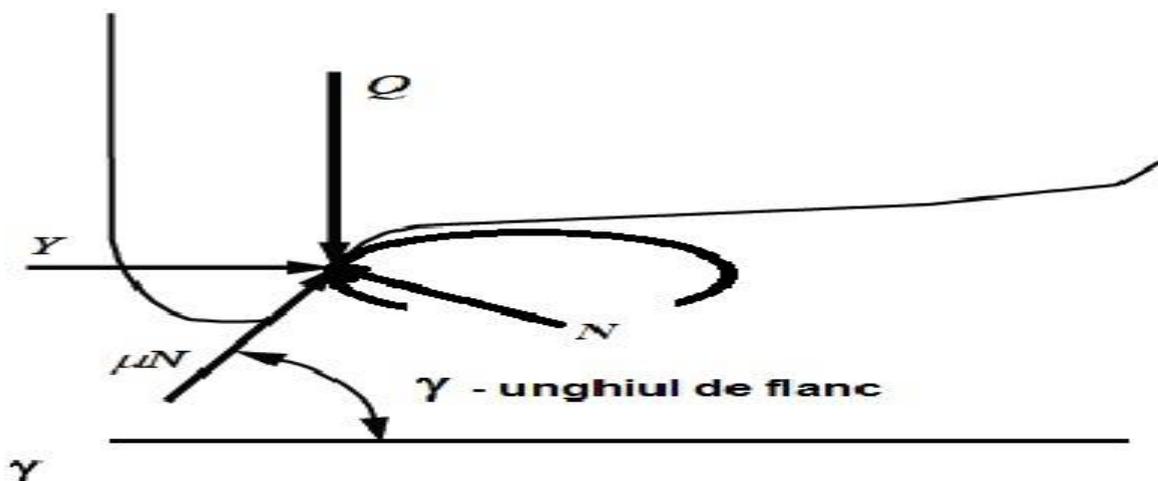
fig. 8: forțele ce acționează la contactul roată-șină

Notând sarcina pe roata atacantă cu Q , reacțiunea din partea șinei firului exterior cu N și forța laterală de ghidare pe roata atacantă cu Y , respectiv cu μN forța tangențială, în regim dinamic a avut loc următorul fenomen:

Din cauza încărcăturii așezate inegal precum și a deplasării pietrei de frecare către urma vagonului, având drept consecință majorarea jocului însumat al pietrelor de frecare peste toleranțele admise, are loc o descărcare de sarcină pe roata atacantă adică o scădere semnificativă a valorii lui Q . Scăzând valoarea lui Q , scade și intensitatea reacțiunii șinei, în speță valoarea lui N .

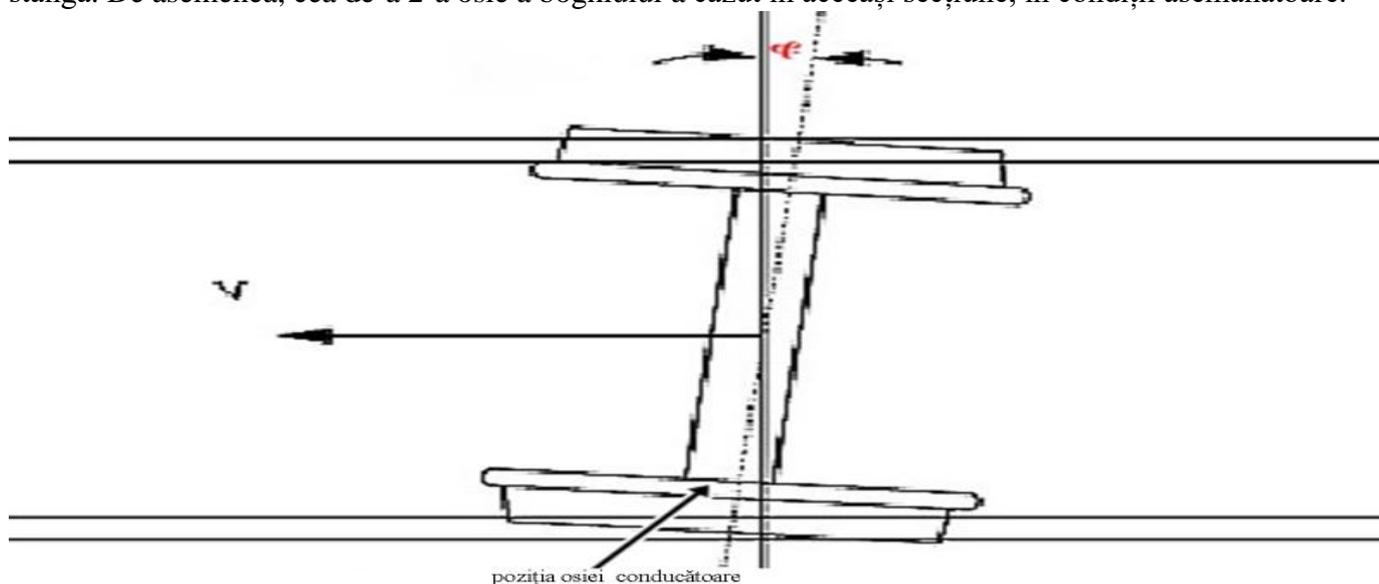
fig. 9: poziția osiei conducătoare în cuprinsul curbei

De asemenea, depășirea valorilor admise ale uzurii verticale pe firul exterior al curbei și în consecință ale ecartamentului prescris a făcut posibilă o rotire a osiei în sens orar față de poziția ei normală, generând creșterea unghiului de atac (unghiul format între buza bandajului și șină, notat α), fapt ce a favorizat de asemenea escaladarea buzei bandajului roții atacante pe flancul activ al ciupercii șinei, în punctul 0.

În secțiunea transversală a căii, în care această roată conducătoare a căzut la exteriorul căii, s-au constatat și urme de cădere a roții în interiorul căii, produse de către roata corespondentă din partea stângă. De asemenea, cea de-a 2-a osie a boghiului a căzut în aceeași secțiune, în condiții asemănătoare.
