## RAPORT DE INVESTIGARE

al accidentului produs la data de 05.11.2019,  
pe raza de activitate a Sucursalei Regionale de Căi Ferate Craiova,  
între stația CFR Balota și halta de mișcare Valea Albă, prin deraierea celui de-al 24-lea vagon  
(penultimul) din compunerea trenului de marfă nr. 80352-1, aparținând operatorului de transport  
feroviar SC Grup Feroviar Român SA

*Raport final  
04 noiembrie 2020*

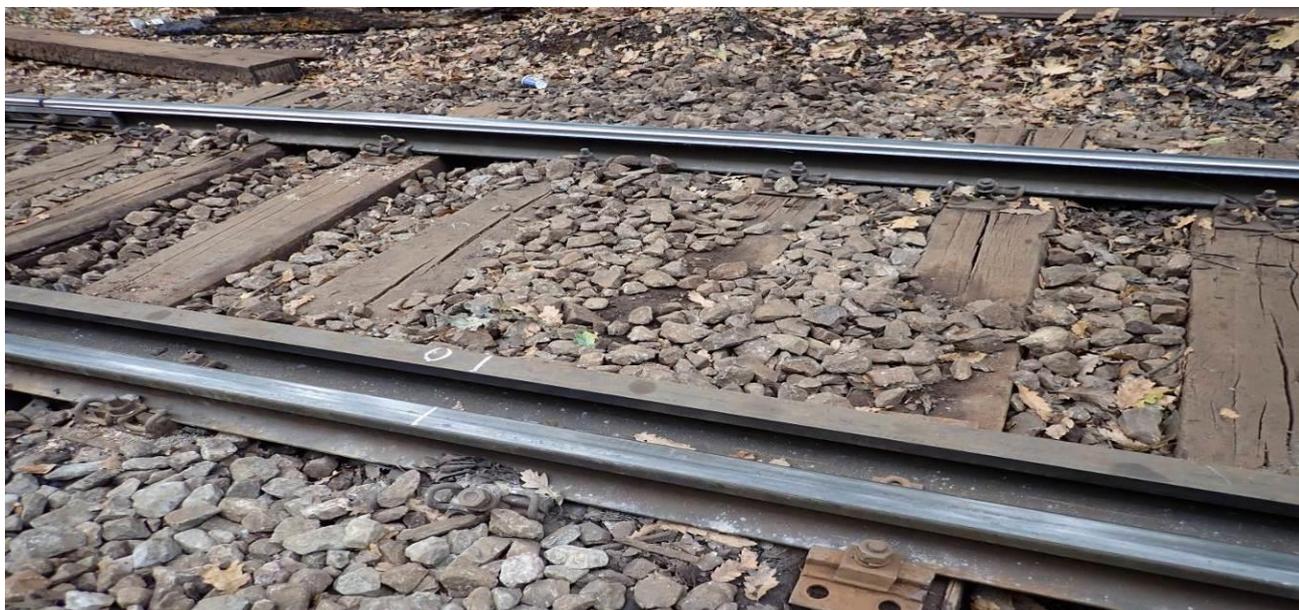
*foto nr. 2: zona punctului 0*

Raportat la sensul de mers al trenului, capătul contrașinei dinspre racordare se afla la distanța de 13,45 m înaintea punctului „0”.

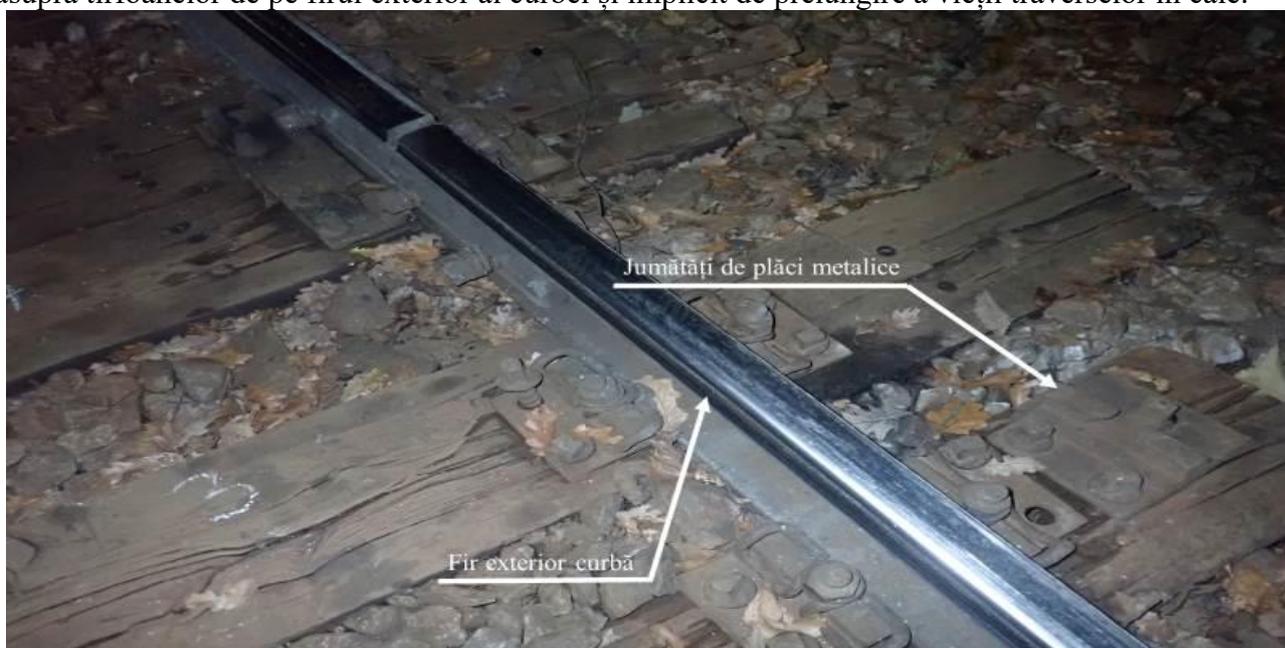
Pe unele dintre traverse, la capetele dinspre firul exterior al curbei, la capătul plăcilor metalice pe care sprijineau tălpile șinelor, erau montate jumătăți de plăci metalice fixate cu tirfoane de traverse, cu rolul de a suporta o parte din eforturile aplicate de către materialului rulant în mișcare asupra tirfoanelor de pe firul exterior al curbei și implicit de prelungire a vieții traverselor în cale.

*foto nr. 3 – jumătăți de plăci metalice montate înspre exteriorul căii pe capetele traverselor*

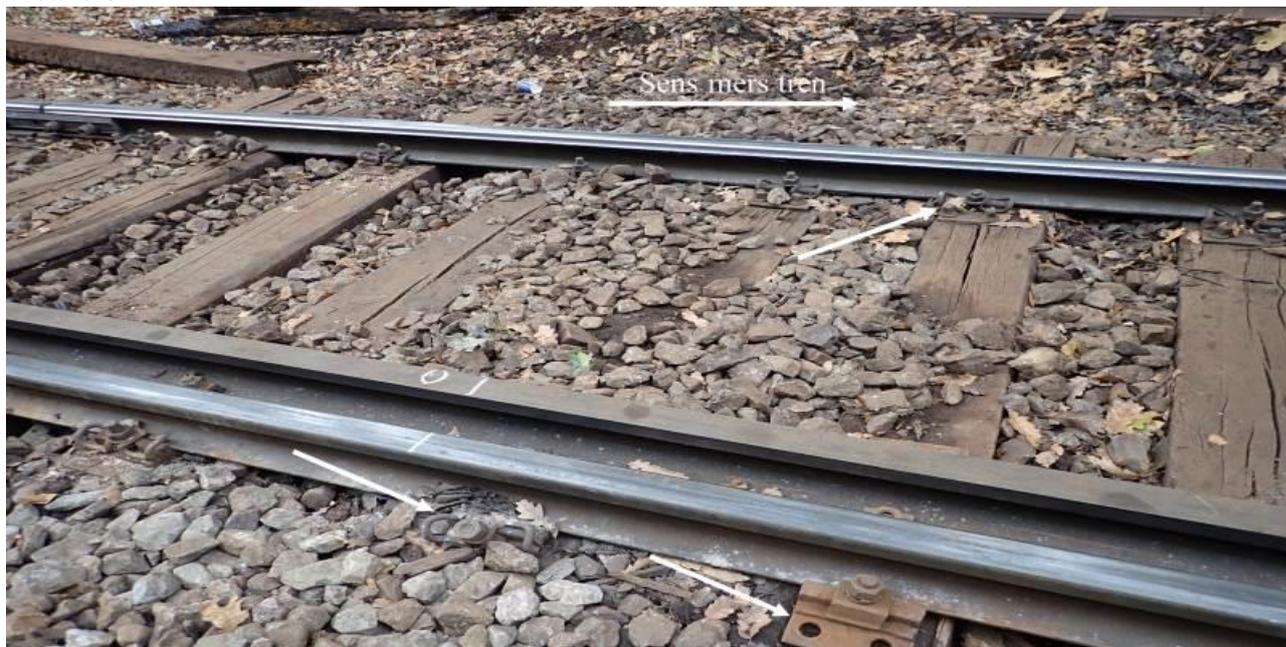
Starea tehnică a unora dintre traverse nu permitea fixarea plăcilor metalice prin strângerea tirfoanelor.

foto nr.4: starea tehnică a căii pe zona producerii accidentului

Prisma de piatră spartă era completă, dar colmatată.

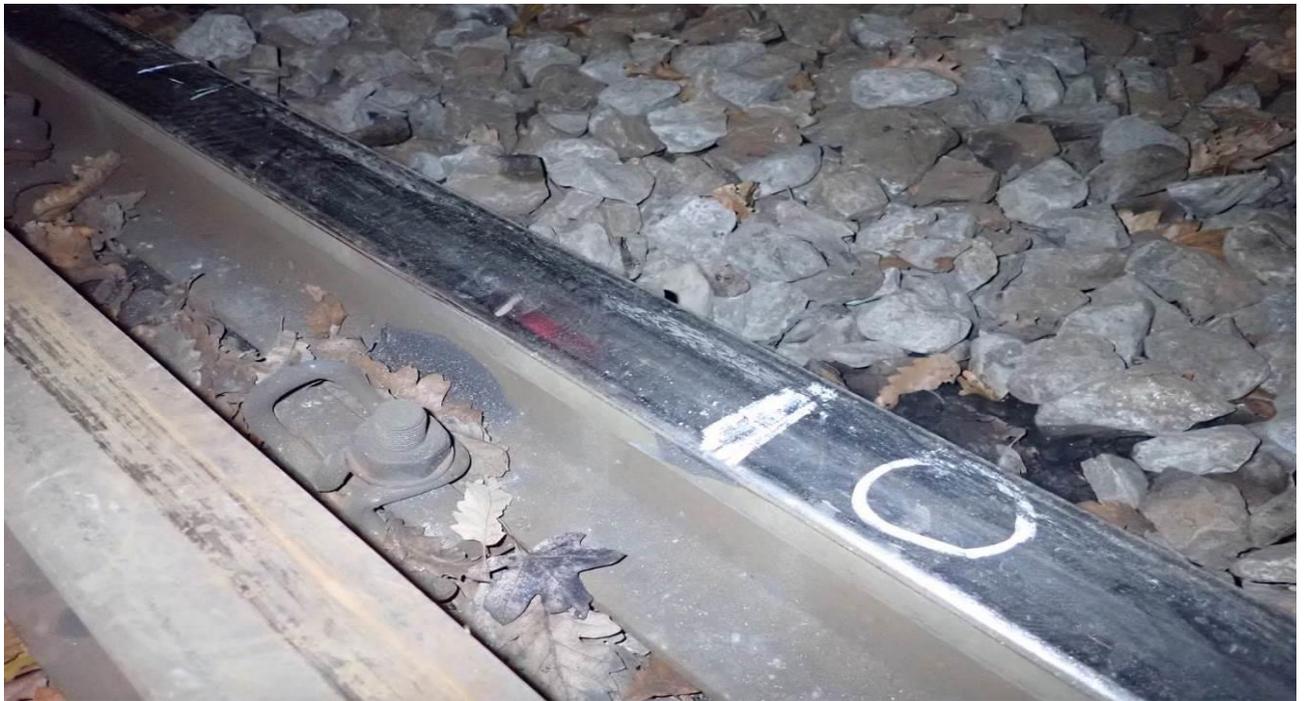
foto nr. 6: punctul „0”

Vagonul a circulat în această stare până la km 348+146,45 (13,45m), cu roata deraiată lovind prinderile verticale ale căii. La această poziție kilometrică traversele de lemn din cuprinsul curbei circulare sunt înlocuite de traverse de beton armat T29 cu supralărgire, nemaifiind nevoie de contrașină montată la firul interior al curbei. În această nouă situație, roata deraiată și-a continuat mersul între firele căii, lovind elemente ale suprastructurii acesteia, pe o lungime de încă 34m. În această secțiune are loc deraierea celorlalte roți ale boghiului, astfel: cea de-a 2-a roată din partea dreaptă în interiorul căii iar cele 2 roți corespondente din partea stângă în exteriorul căii ( punctul „0' ”). Trenul mai parcurge astfel deraiat încă 122,55m, după care se oprește.

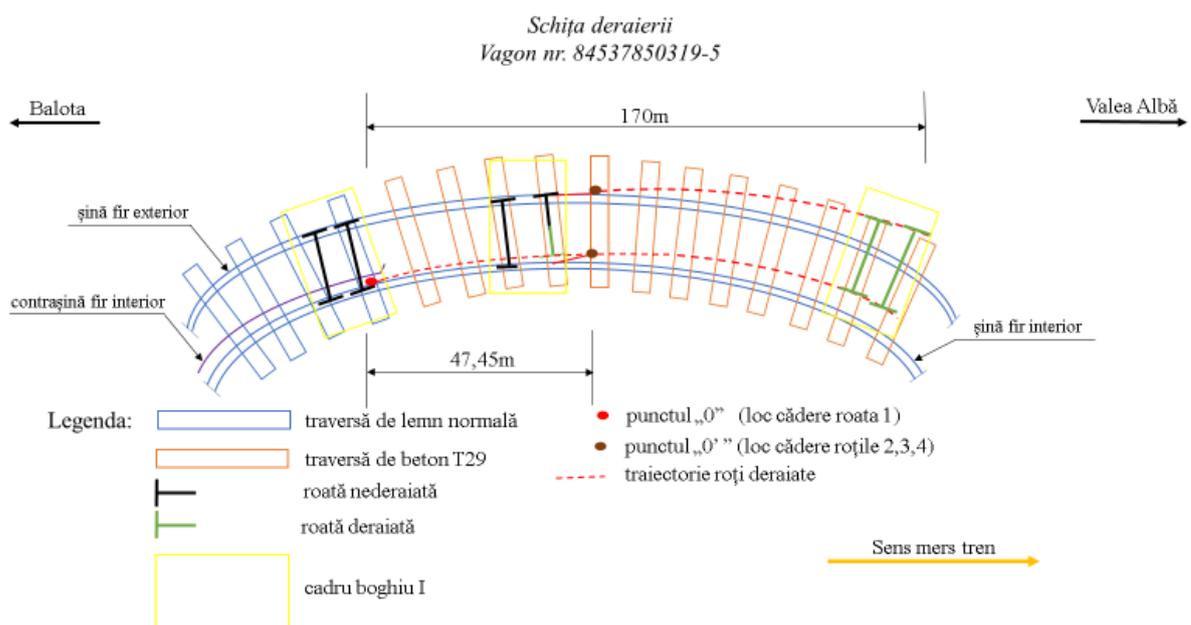
fig. nr. 5: schița deraierii

În total, de la prima urmă de deraiere (punctul „0”) și până la oprirea acestuia, trenul a parcurs 170m.

Pe această distanță suprastructura căii a fost afectată prin lovirea sistemelor de prindere a șinei de traversă de pe partea dreaptă în sensul de mers (buloane verticale, clești, inele resort) și a traverselor de beton. De asemenea, la km 348+146,45 (la 13,45m de punctul „0”), pe partea dreaptă, s-a constatat că șina de pe această parte (firul interior al curbei), pe o lungime de circa 10m, era rotită în sens orar spre exteriorul căii. Aceasta era prima șină în sensul de mers al trenului montată pe traverse de beton T29 cu supralărgire.

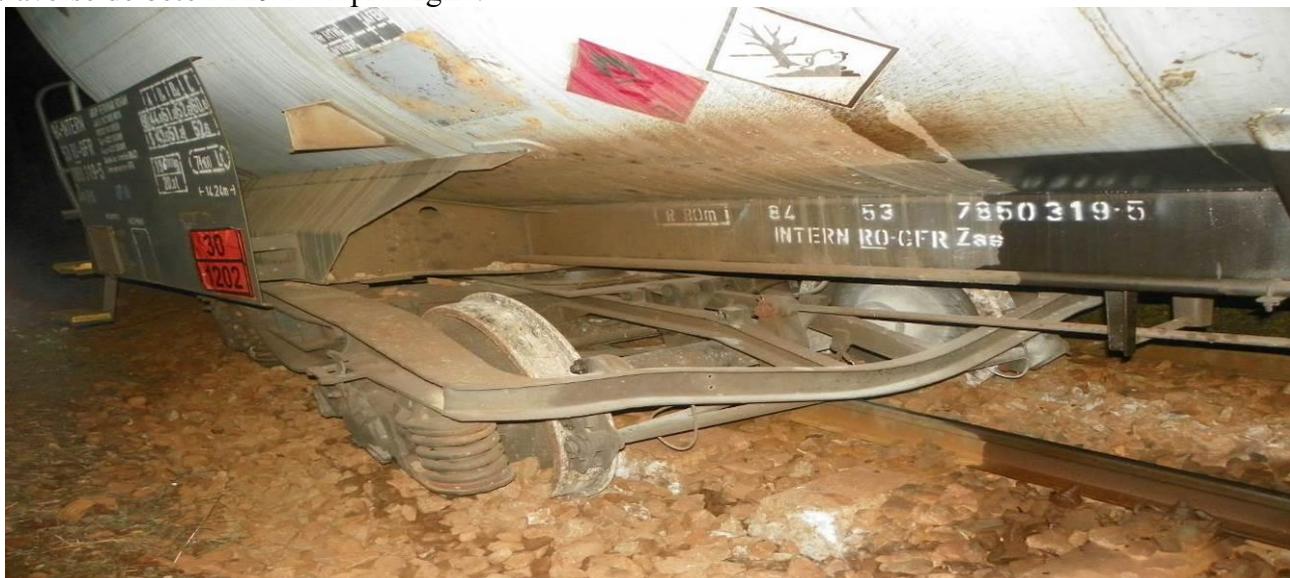
*foto nr. 7: vagonul nr. 84537850319-5 în stare deraiată*

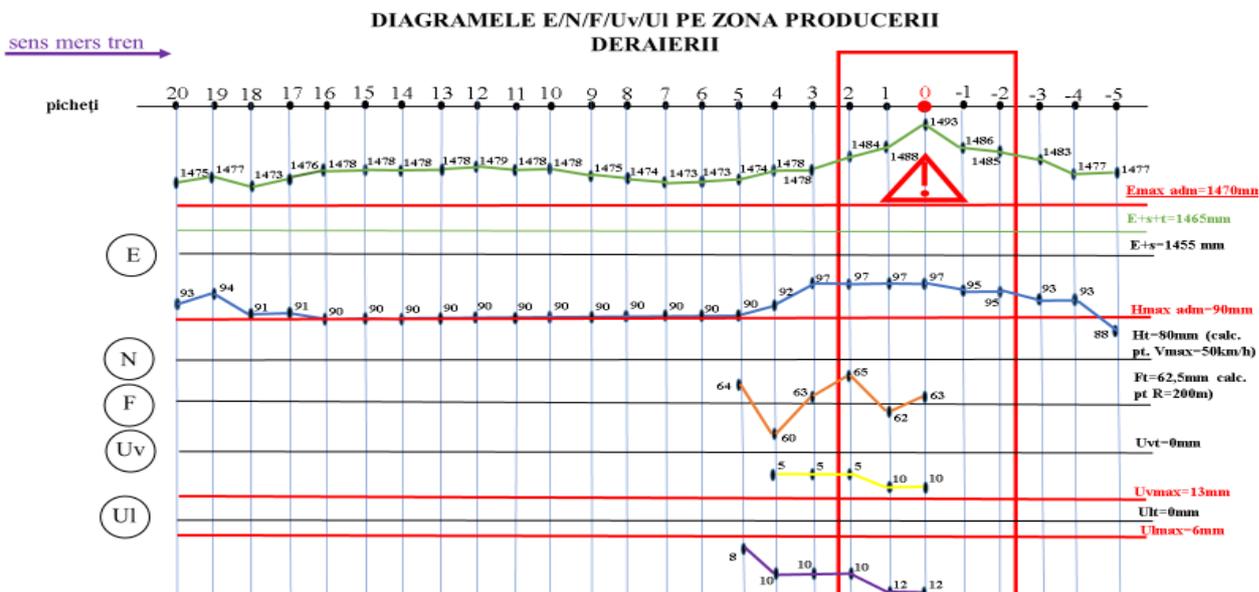
fig. nr. 6: diagramele caracteristicilor liniei pe zona producerii accidentului

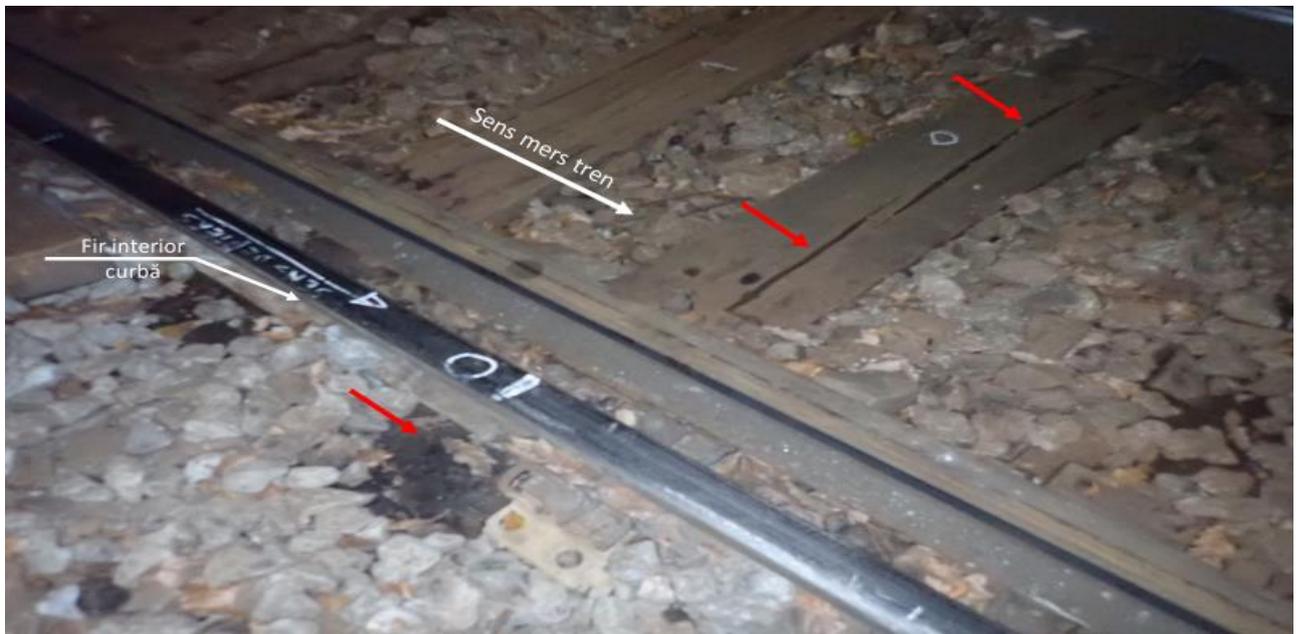
- traversa  $T_0$  – cu crăpături longitudinale, prindere completă și activă pe firul exterior al curbei, lipsă placa metalică și prinderi pe firul interior al curbei;

foto nr. 8: starea traversei  $T_0$

Defectele pe care le aveau aceste traverse se încadrau în tipurile de defecte care, în conformitate cu prevederile art.25, alin.(2) și alin.(4) din *Instrucția de norme și toleranțe pentru construcția și întreținerea căii - linii cu ecartament normal - nr.314/1989*, impuneau înlocuirea acestora.

Existența acestor defecte/neconformități prezentate anterior, a favorizat deplasarea pe direcție radială a ansamblului șină - placă metalică având ca efect creșterea ecartamentului căii peste limitele toleranțelor admise în exploatare, deplasare produsă sub acțiunea forțelor dinamice transmise șinei de roțile materialului rulant la deplasarea acestuia pe o zonă în curbă circulară cu raza R=200m.

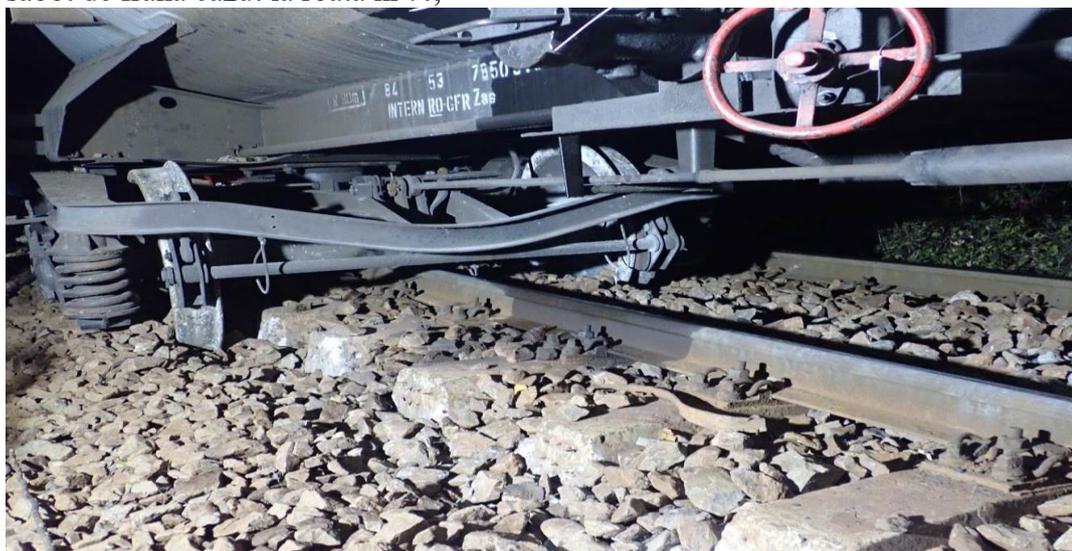
- vagonul nr.84537850319-5 (al 24-lea în compunerea trenului):
  - deraiat de roțile 1÷4 (primul boghiu în sensul de mers);
  - roțile 1 și 3 se aflau în interiorul căii iar roțile 2 și 4 la exteriorul acesteia, pe partea stângă în sensul de mers al trenului;
  - distanța de la acest vagon la prima urma de deraierea (pct.”0”) era de circa 97,8 metri;
  - ghidajul cârligului de tracțiune era deformat;
  - un sabot de frână căzut la roata nr .4;

*foto nr. 9: poziția vagonului nr. 84537850319-5 în stare deraiată*

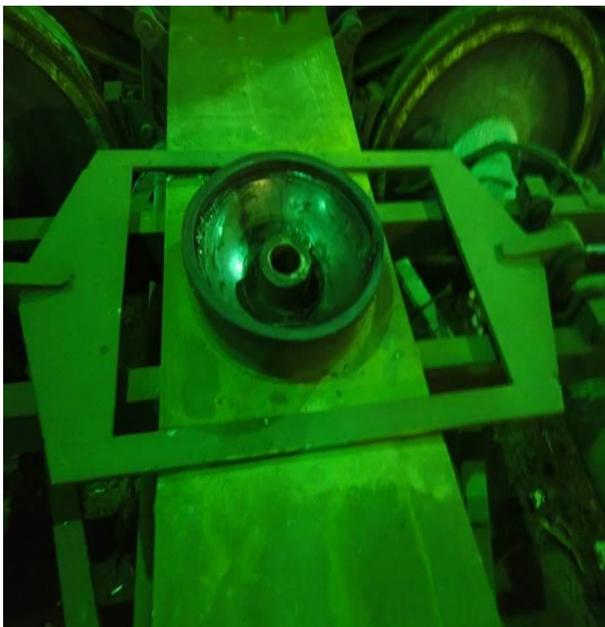
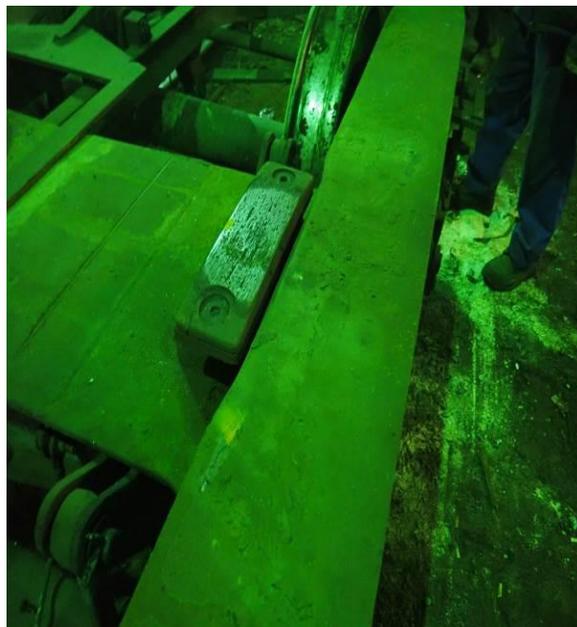
- s-au constatat urme ușoare de lovituri pe talerul tamponului T<sub>1</sub>;
- starea tehnică a pietrelor de frecare și a crapodinelor a fost corespunzătoare;
- alte constatări: rozeta conducătoare deformată, caseta pinioane frână de mână avariata, peron frână de mână deformat în plan vertical, aproximativ 300mm.

foto nr. 10, 11: crapodina și o piatră de frecare de la boghiul deraiat

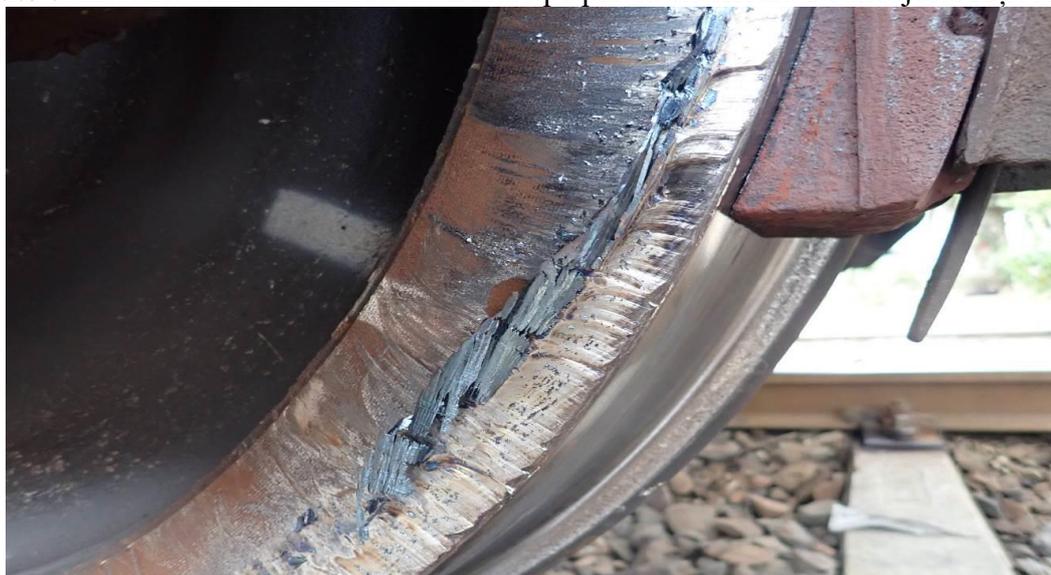
- starea tehnică a pietrelor de frecare și a crapodinelor a fost corespunzătoare;
- alte constatări: urme accentuate de frecare pe partea exterioară a bandajului roții R8.

foto nr.12: urme de frecare pe suprafața exterioară a roții R8 aparținând vag. nr. 8853796035-7

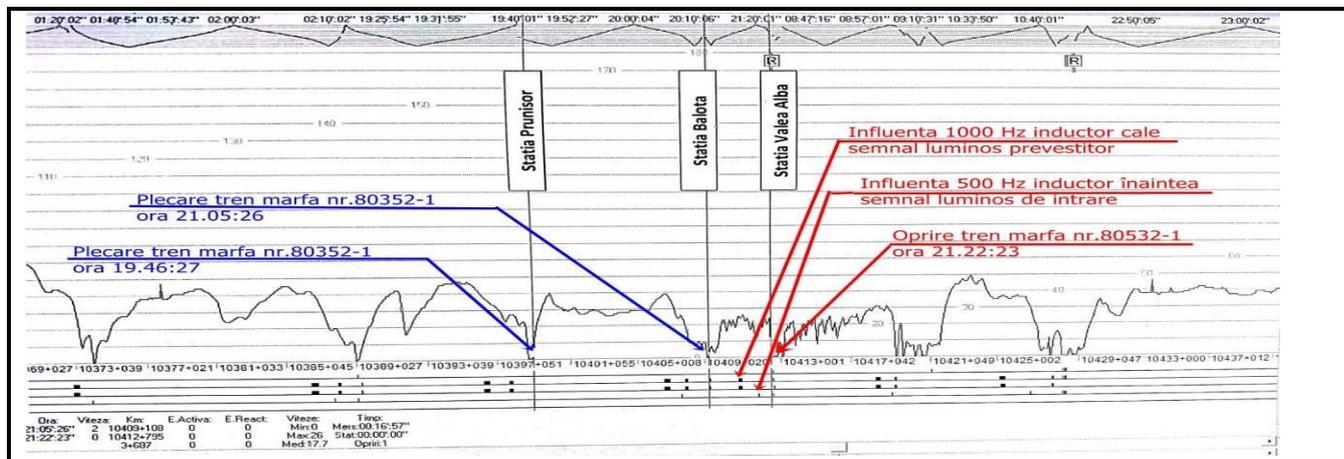
fig. nr. 7: diagrama IVMS – EA 1023 cu vitezele trenului înainte de producerea accidentului

S-a constatat, din diagrama IVMS, că la momentul producerii deraierii viteza de deplasare a trenului a fost de 22 km/h.
