RAPORT DE INVESTIGARE

privind incidentul feroviar produs la data de **22.12.2019** în jurul orei 05:25 pe raza de activitate a Sucursalei Regionale de Căi Ferate Brașov, în stația CFR Vințu de Jos, prin scăparea unui grup de 5 vagoane încărcate și talonarea a două aparate de cale din stație

*Raport investigare final
3 decembrie 2020*

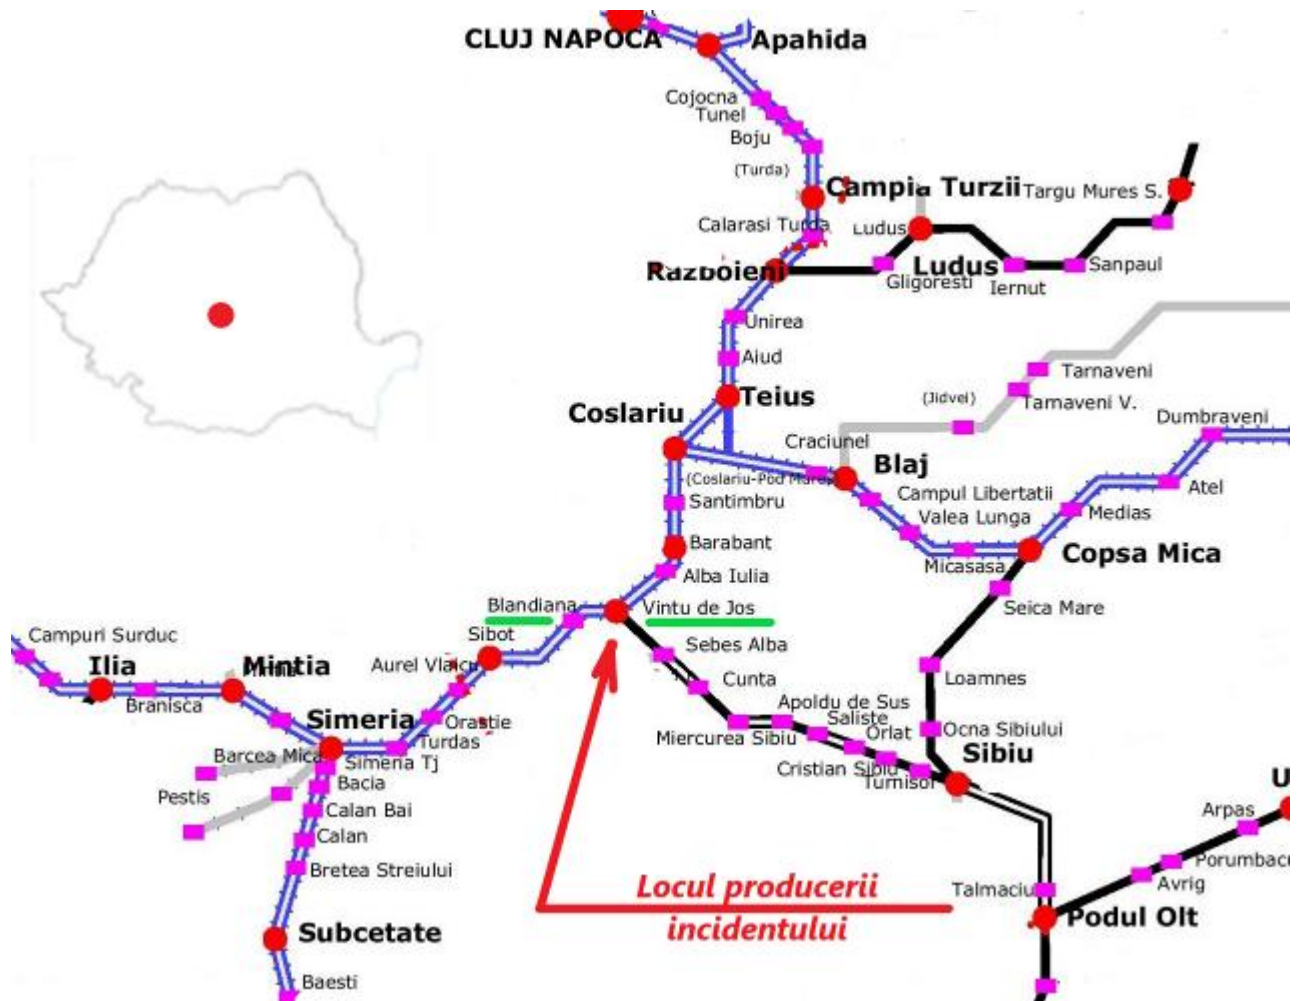
Fig. nr.1 – Locul producerii incidentului

În timpul efectuării operațiilor de manevră, un grup de 5 vagoane încărcate, care au fost lăsate în staționare la linia nr.9, fără a le fi asigurată menținerea pe loc, s-a pus în mișcare necomandat, a talonat schimbătoarele de cale nr.12 și 14, pe care le-a atacat pe la călcâi, a parcurs aproximativ 2000 m în linie curentă, după care s-a oprit, fără acționarea sau intrarea în acțiune a vreunui sistem de frânare, pe secțiunea izolată 1AD a stației CFR Vințu de Jos, pe firul de circulație 1, înspre stația CFR Blandiana, pe o zonă unde profilul liniei era tip „șă”.

Locul producerii incidentului este situat pe raza de activitate a Sucursalei Regionale de Căi Ferate Brașov, secția de circulație Coșlariu - Simeria (linie dublă electricată), aflată în administrarea CNCF „CFR” SA.

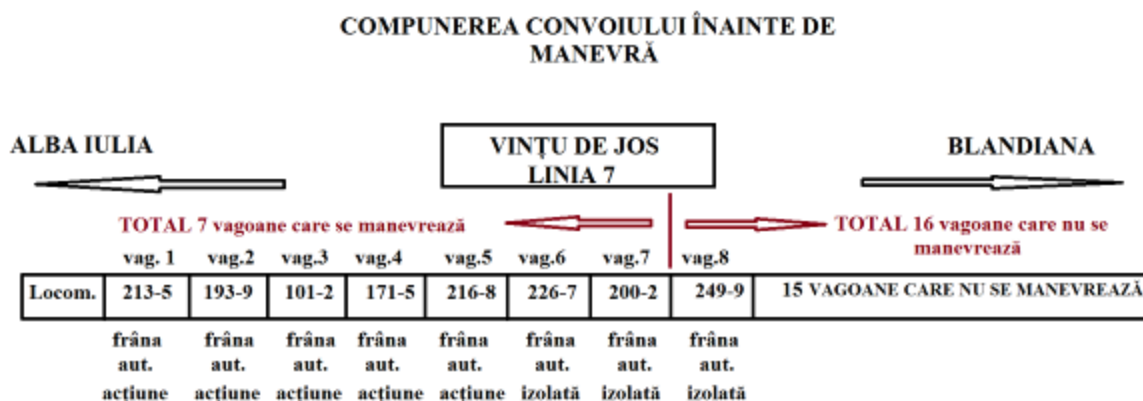
Fig. nr.2

Astfel, în corpul trenului între două vagoane cu frâna automată activă erau 3 vagoane, seria Sggrs, fiecare echipate din construcție cu câte 3 boghiuri – 6 osii, în total 18 osii, cu frâna automată izolată, vag.6 (33544960226-7), vag.7 (33544960200-2) și vag.8 (33544960249-9) (fig.2). Repartizarea frânelor active nefiind instrucțională, partida de tren a operatorului de transport a luat măsura recompunerii trenului.

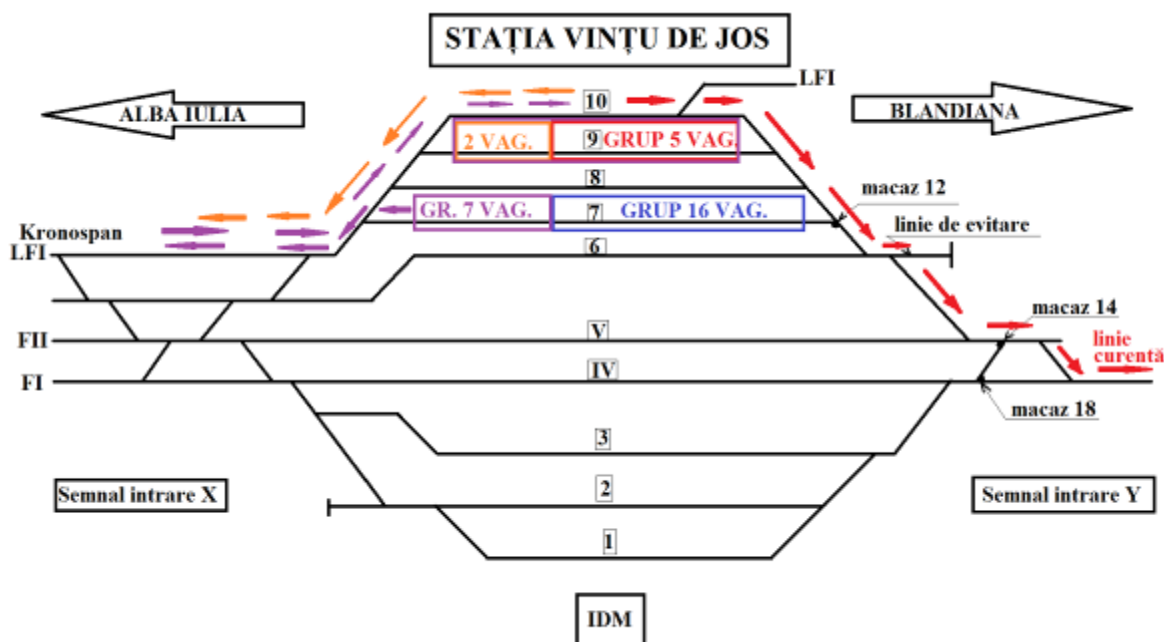
Fig. nr.3

În aceste condiții, după primirea planului de manevră, în jurul orei 05:00, cu locomotiva **LE-MA nr.037**, de la linia nr.7 unde se afla garat trenul, s-au început operațiile de manevră, prin ieșirea cu un grup de 7 vagoane (fig. nr.2), care s-au introdus la linia nr.9 a stației, liberă, în baza parcursului executat de IDMd și a semnalelor de manevră date de către șeful de manevră, cu rechizitele din dotare – *traseu marcat cu culoarea „mov” în fig. nr.3.*

În aceste condiții, în timpul manevrării celor două vagoane înapoi spre linia nr.7, grupul de 5 vagoane aflat în staționare la linia nr.9, s-a pus în mișcare necomandat, a talonat schimbătoarele de cale nr.12 și nr.14 ale stației, cap X, aflate în poziția pe abateră, pe care le-a atacat pe la călcâi, a parcurs o distanță de circa 2000 m și s-a oprit pe secțiunea 1 AD a stației CFR Vințu de Jos, pe firul 1 de circulație, înspre

stația CFR Blandiana – *traseu marcat cu culoarea „roșu” în fig. nr.3*. Oprirea convoiului de vagoane s-a produs fără acționarea sau intrarea în acțiune a vreunui sistem de frânare, pe o zonă unde profilul liniei era tip „șă”.

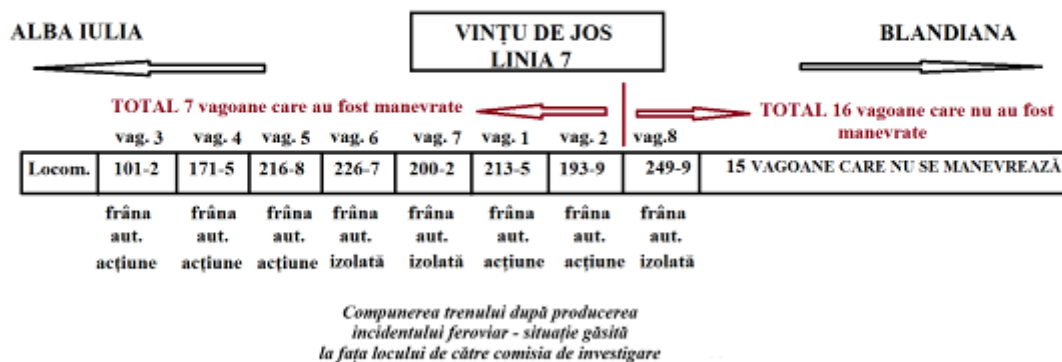
Fig. nr.4

Trenul nr.20541 a fost recompus pe linia nr.7, în componerea găsită pe teren de către membrii comisiei de investigare (*fig.nr.4*), cu mențiunea că trenul urma să fie îndrumat în direcția stației CFR Blandiana, iar în figură locomotiva este poziționată la urma trenului, datorită faptului că operațiunile de manevră au fost efectuate către stația Alba Iulia.

Se constată că această compunere nu respectă prevederile art.37(2) punctul b) secțiunea a 3-a din „Instrucțiuni privind revizia tehnică și întreținerea vagoanelor în exploatare Nr.250, ediția 2005”, privind repartizarea frânelor active la trenurile de marfă, care prevede că „În trenurile de marfă nu trebuie să se găsească unul sau mai multe grupuri de vagoane numai cu conductă de trecere, fiecare grup cu un număr total de osii mai mare de 4 osii înaintea ultimelor 3 vagoane din tren care trebuie să aibă frâne automate active...”. În cazul acestei compuneri vagonul nr.6 (33544960226-7) a fost înaintea ultimelor 3 vagoane din tren cu frâne active, dar a avut un număr de 6 osii numai cu conductă de trecere, repartizarea frânelor active nefiind instrucțională, motiv pentru care s-a cerut recompunerea trenului.
