RAPORT DE INVESTIGARE

al accidentului produs la data de 29.01.2020,
pe raza de activitate a Sucursalei Regionale de Căi Ferate Craiova,
între stația CFR Berbești și halta de mișcare Popești Vâlcea,
prin deraierea celui de-al 21-lea vagon din compunerea trenului de marfă nr.23690

*Raport investigare
11 ianuarie 2021*

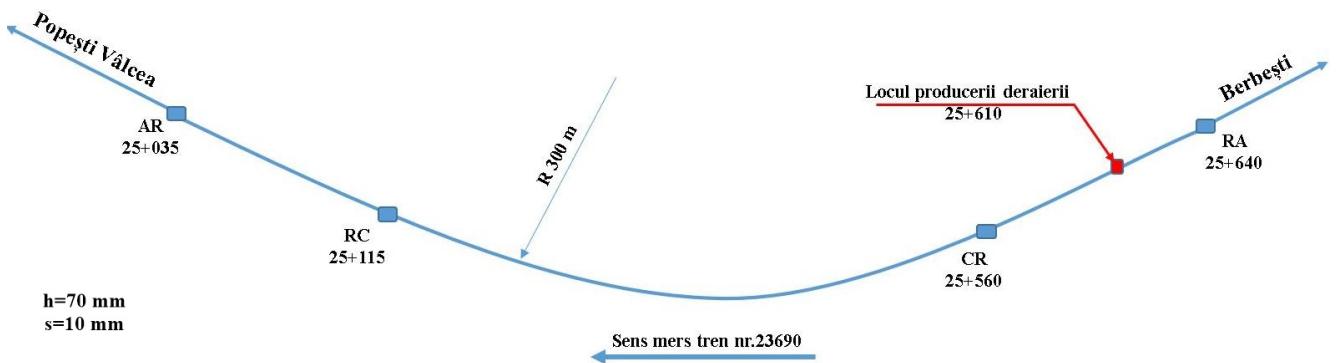
Figura. nr.2 – Curba cu locul producerii deraieri

Punctul în care s-a produs deraierea se află în cuprinsul curbei de racordare.

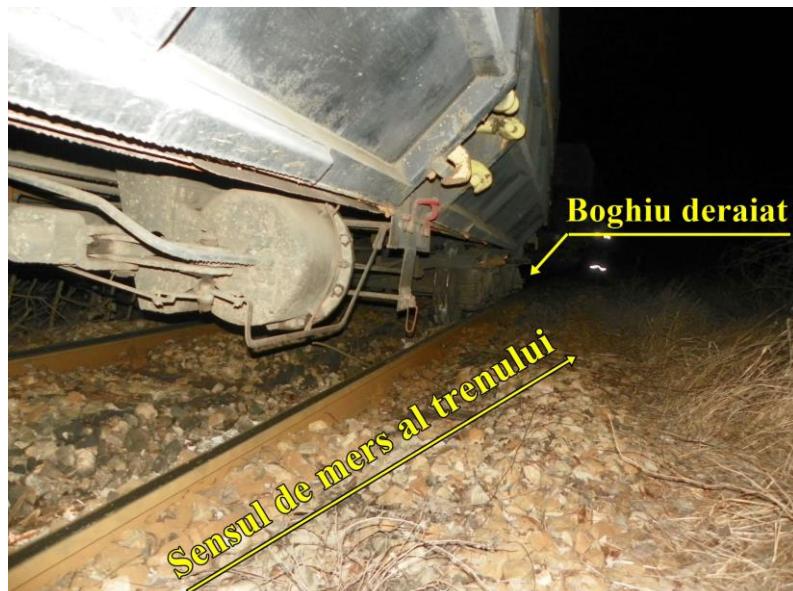
Foto nr.2 – vagonul cu boghiul deraiat

La data de 29.01.2020, pe linia curentă dintre stația CFR Berbești și halta de mișcare Popești Vâlcea, în jurul orei 18:15, în cuprinsul unui traseu în curbă cu deviație dreapta în sensul de mers al trenului, în zonă cu profil transversal rambleu și declivitate de 14,84% (rampă în sensul de mers al trenului) în zona km 25+610, s-a produs deraierea celui de al 21-lea vagon din compunerea trenului de roata din partea dreaptă a osiei conducătoare a primului boghiu, prin căderea acesteia între firele căii, roata din partea stângă a aceleiași osii rămânând pe şină.

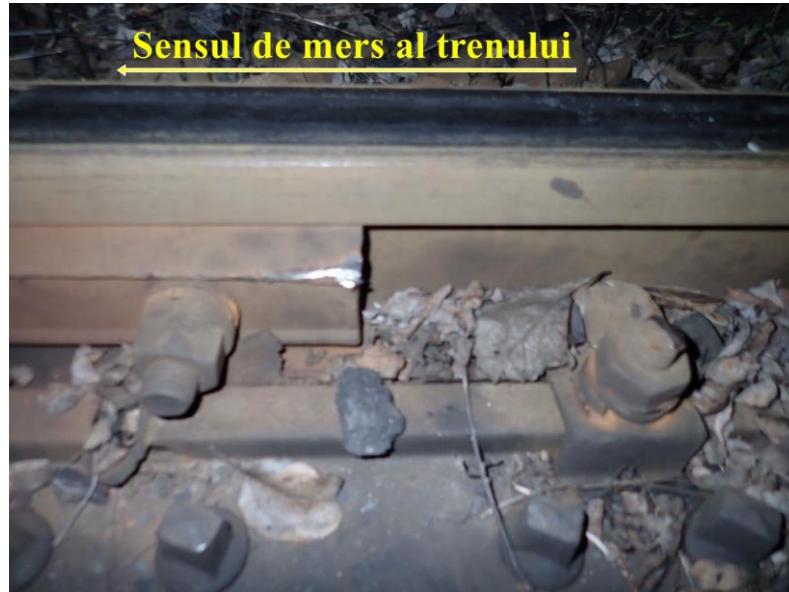
Foto nr.3 – lovirea eclisei de interior din compunerea joantei

După parcurgerea unui spațiu de 130 m, loc în care s-a constatat lovirea eclisei de interior din compunerea joantei de pe partea dreaptă, în sensul de mers al trenului, de către roata deraiată de pe această parte, roata din partea stângă a acestei osii a sărit peste ciuperca șinei corespunzătoare firului exterior al curbei și a căzut în exteriorul căii de rulare.

Socul produs la lovirea eclisei joantei de către prima osie a produs deraierea și a celei de-a doua osii a primului boghiu.

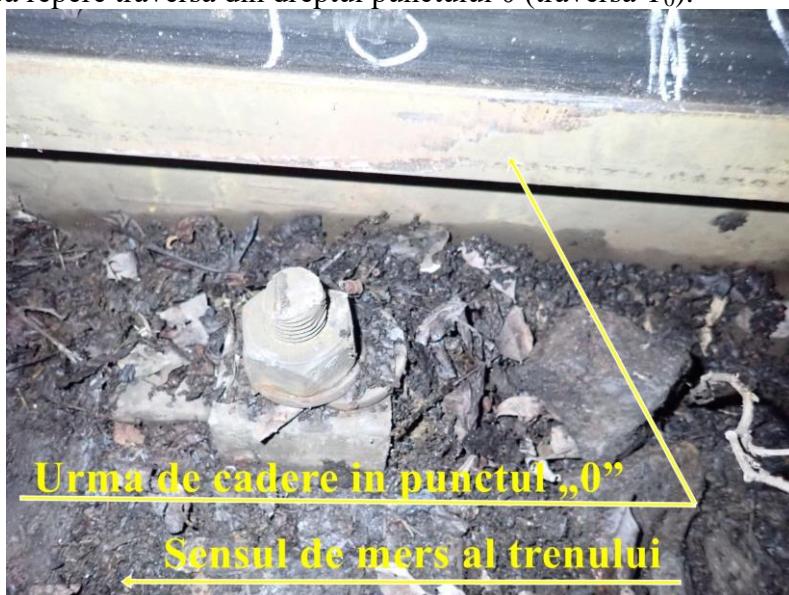
Foto nr.4 – urma de cădere a roții între firele căii

În zona producerii deraierii, prisma de piatră spartă era completă și colmatată, traversele analizate fiind acoperite cu un strat gros de piatră și vegetație.

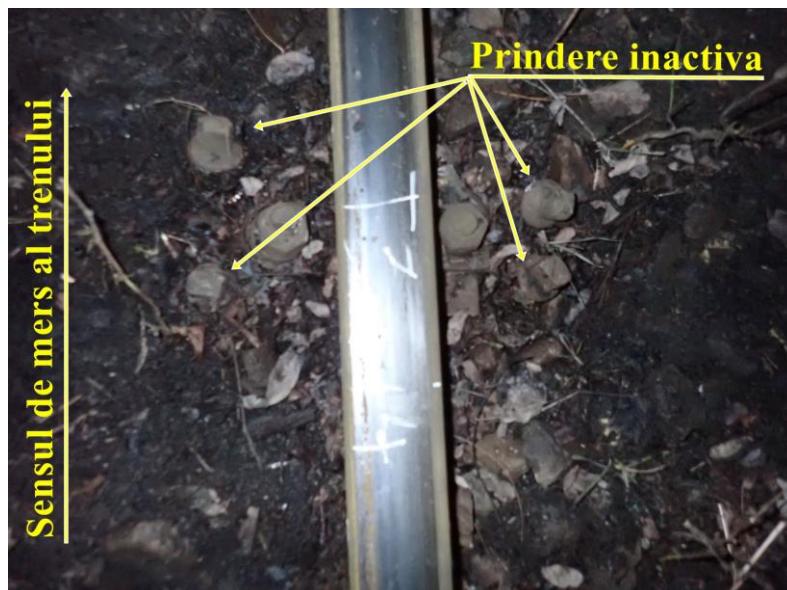
Foto nr.5 – prinderea placă – traversă inactivă

- traversa T_0 (în sensul de mers al trenului) avea prinderea lipsă pe firul drept și placă metalică îngropată în traversă cu două tirfoane lipsă pe firul stâng;
- traversa T_1 avea prinderea inactivă (tirfoane retezate) pe firul drept și tirfoane slabite înclinate spre exteriorul căii pe firul stâng;
- traversele T_2 și T_3 aveau prinderea inactivă pe ambele fire;

- traversa T₄ se prezenta în stare bună;
- traversa T₅ avea prinderea inactivă (tirfoane slăbite) pe firul drept și două tirfoane slăbite pe firul stâng;
- traversa T₆ se prezenta în stare bună;
- traversa T₇ avea 3 tirfoane lipsă pe firul drept și tirfoane slăbite înclinate spre exteriorul căii pe firul stâng;
- traversa T₈ avea prinderea activă pe firul drept și prindere 50% (2 tirfoane slăbite) pe firul stâng;
- traversa T₉ avea tirfoane slăbite, înclinate spre exterior pe ambele fire;
- traversa T₁₀ se prezenta în stare bună.
- traversa T₁ avea tirfoanele slăbite pe firul drept și prindere activă pe firul stâng;
- traversa T₂ avea prinderea verticală slăbită pe firul drept și prindere verticală lipsă pe firul stâng;
- traversa T₃ avea prinderea verticală slăbită pe ambele fire;
- traversa T₄ avea tirfoanele slăbite pe ambele fire;

Starea tehnică în care erau capetele traverselor T₄, T₁, T₀, T₁, T₂, T₃, T₅, T₉, nu permitea strângerea tirfoanelor, pentru asigurarea prinderii și împiedicarea deplasării plăcilor metalice în lungul traverselor (în sensul creșterii ecartamentului căii).

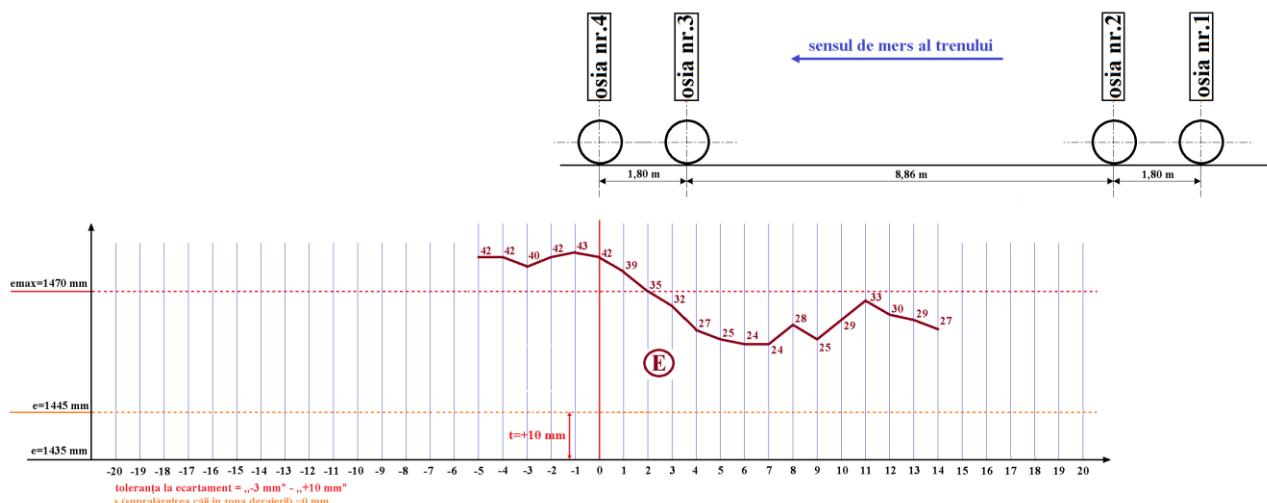
Figura nr.4 – diagrama de ecartament

De la punctul „2” la punctul „-5” valorile măsurate ale ecartamentului căii depășeau valoarea maximă, respectiv 1470 mm, admisă de „Instructia de norme și toleranțe pentru construcții și întreținerea căii - linii cu ecartament normal nr.314/1989” (cod de practică care este aplicat în activitatea de menenanță a infrastructurii feroviare). Astfel, **valoarea măsurătorii la ecartament în punctul „0” depășea valoarea maximă admisă (de +35 mm) cu +7 mm**.

Variația ecartamentului maxim admisă în exploatare (2 mm/m) a fost depășită între punctele: „14” și „6”.

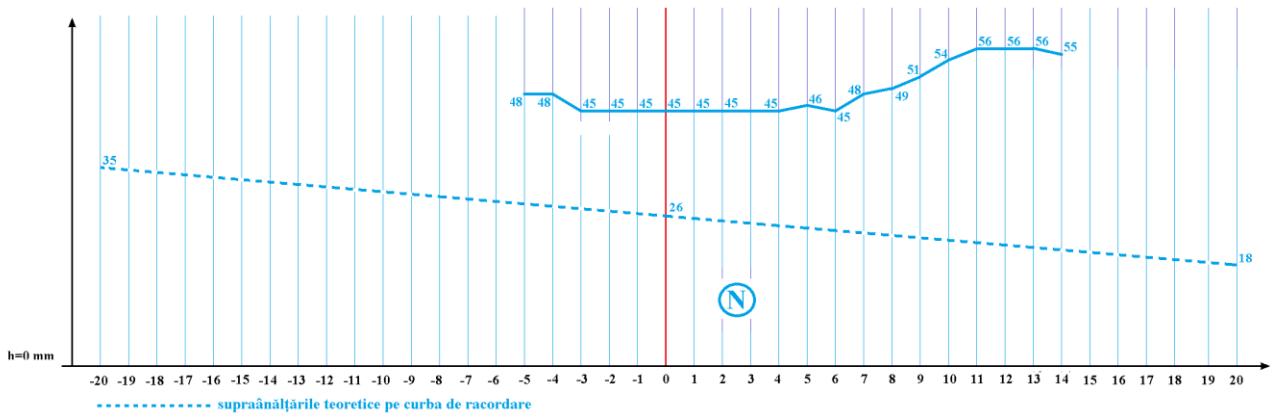
Figura nr.5 – diagrama de nivel

Toleranța admisă pentru nivelul transversal în cazul aliniamentelor și curbelor cu viteza maximă de cel mult 50 km/h este de ± 10 mm, (valori prevăzute la art.7, pct.A.1 din *Instrucția de norme și toleranțe pentru construcția și întreținerea căii - linii cu ecartament normal, nr.314/1989*).

Valorile măsurătorilor la nivelul transversal al căii, pe racordarea curbei de la km 25+035 ÷ 25+640 depășeau toleranțele admise la nivel în profilul transversal în toate punctele. Astfel, valoarea măsurătorii la nivel transversal în punctul „0” depășea toleranța admisă de +10 mm cu +9 mm.

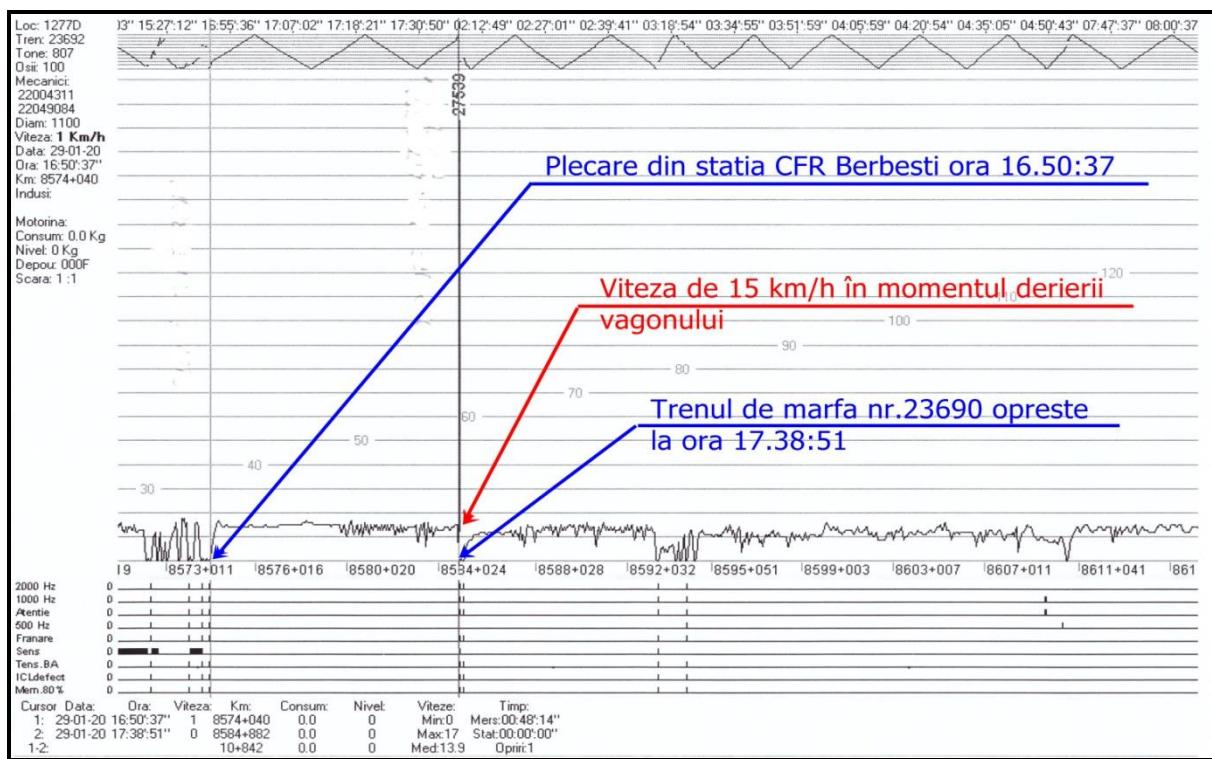
Figura nr.7: diagrama IVMS – DA 1277 cu vitezele trenului înainte de producerea accidentului

- trenul de marfă nr.23690 a plecat din stația CFR Berbești la ora 16.50'.37", după aceea viteză a crescut la 15 km/h pe o distanță de 572 metri;
- trenul a circulat în continuare cu viteză cuprinse între 14 – 15 – 10 – 15 – 8 – 15 km/h pe o distanță de 10.192 metri;
- de la 15 km/h viteză trenului de marfă nr.23690 a scăzut la 0 (zero) pe o distanță de 78 metri, până la ora 17.38'.51", oră când trenul a oprit în linie curentă, între stația CFR Berbești și halta de mișcare Popești Vâlcea.

Din aceeași diagramă s-a constatat, că la momentul producerii deraierii viteză de deplasare a trenului a fost de 15 km/h.
