## RAPORT DE INVESTIGARE

privind accidentul feroviar produs la data de 12.02.2020, pe raza de activitate a Sucursalei Regionale de Căi Ferate Craiova, în halta de mișcare Mihăești, prin deraierea primelor 3 vagoane din compunerea trenului nr.20270-1, aparținând Rail Cargo Carrier România SRL

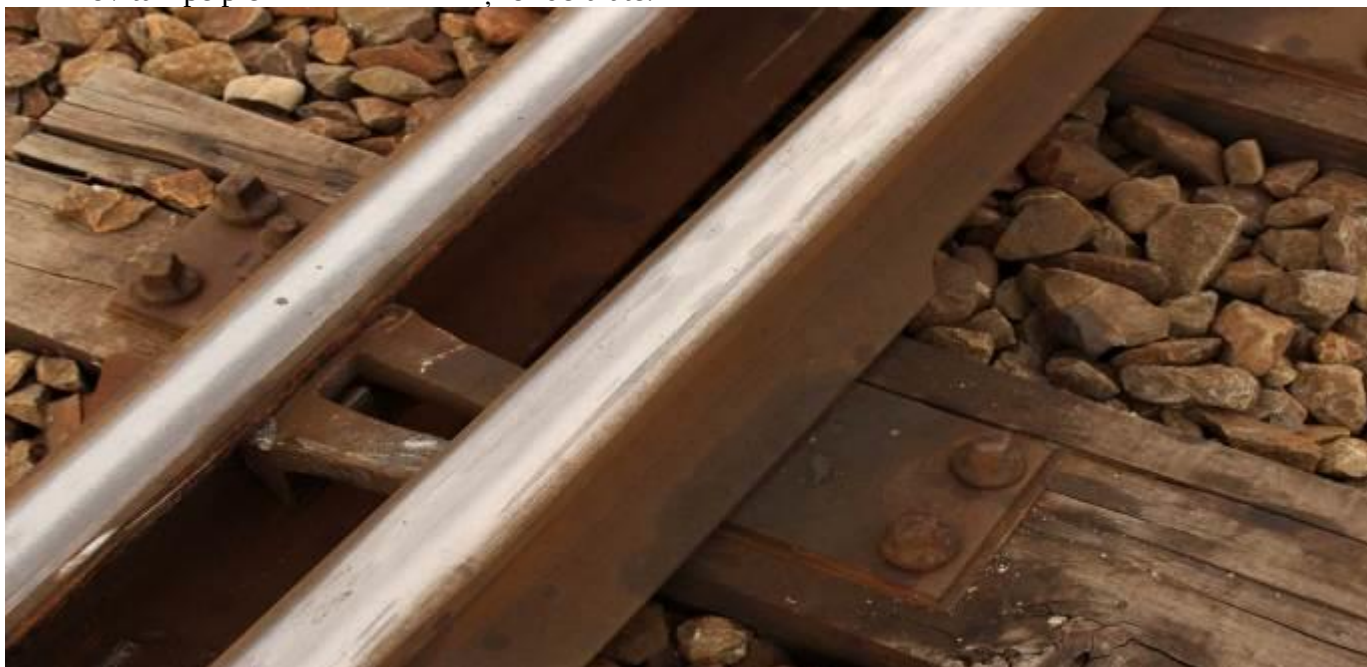
*foto nr.1: zona în care vagoanele au escaladat pe proțapi*

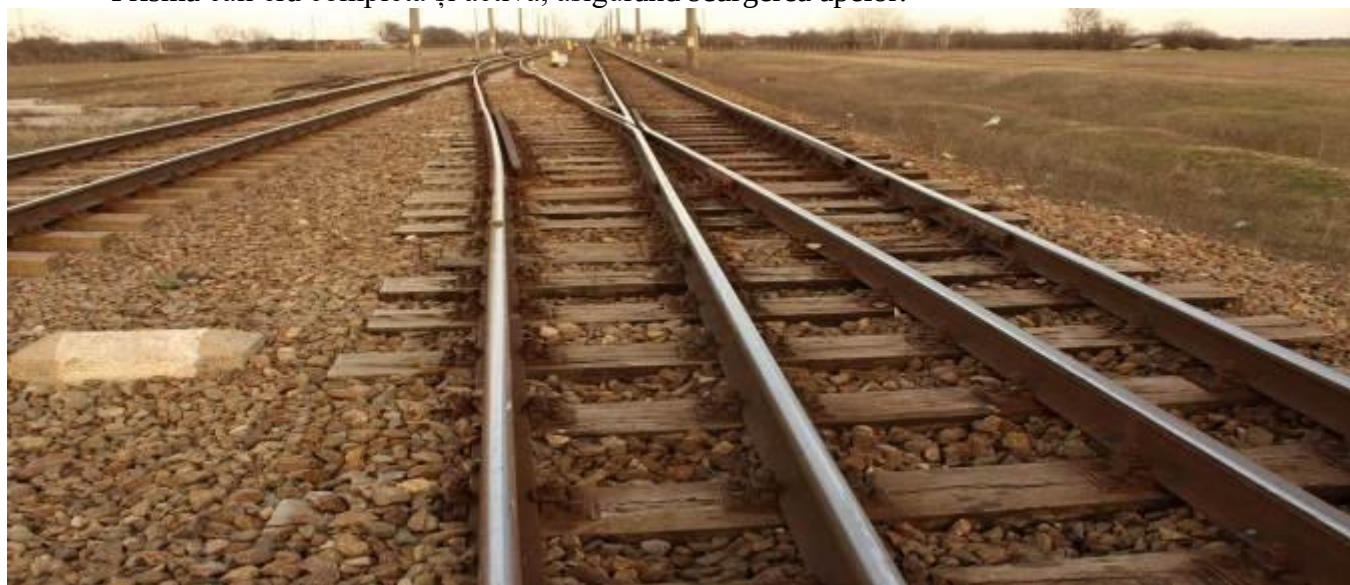
Prisma căii era completă și activă, asigurând scurgerea apelor.

*foto nr.2: starea prisme de piatră spartă pe zona producerii accidentului*

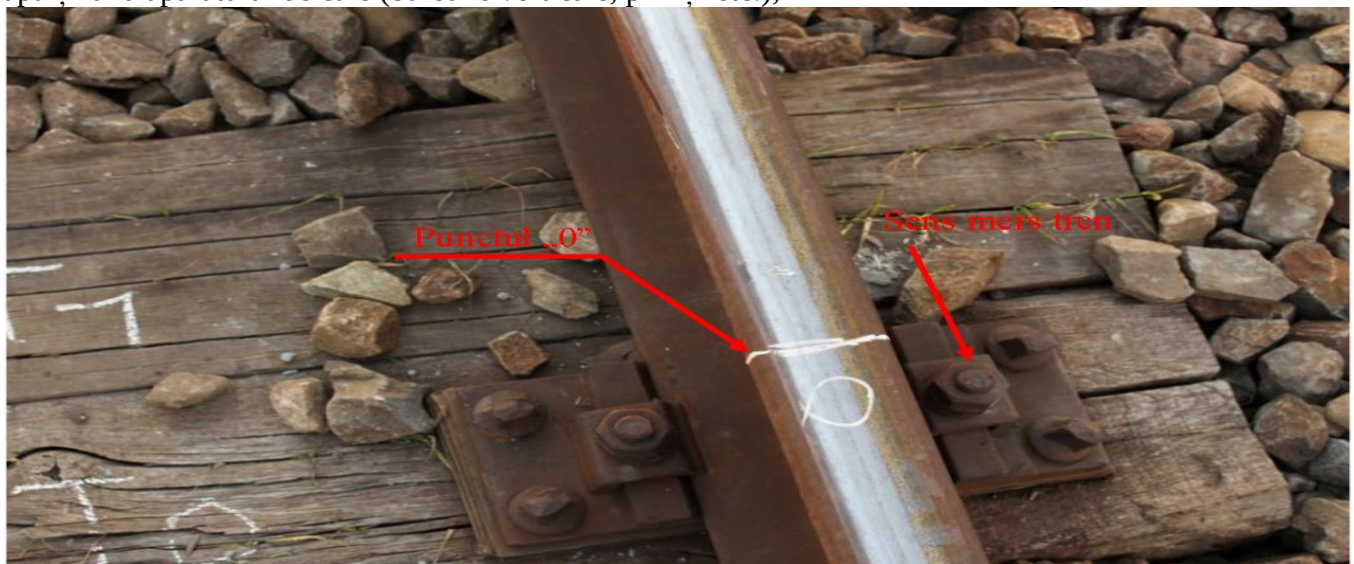
foto nr.3: punctul 0

- punctul „0” era la o distanță de 23,03 m de vârful schimbătorului de cale nr. 3;
- comisia a constatat că în punctul „0” a avut loc căderea interiorul căii a roții de pe partea dreaptă a primei osii a celui de-al 2-lea boghiu în sensul de mers a vagonului nr.31814962064-2 (primul din compunerea trenului);

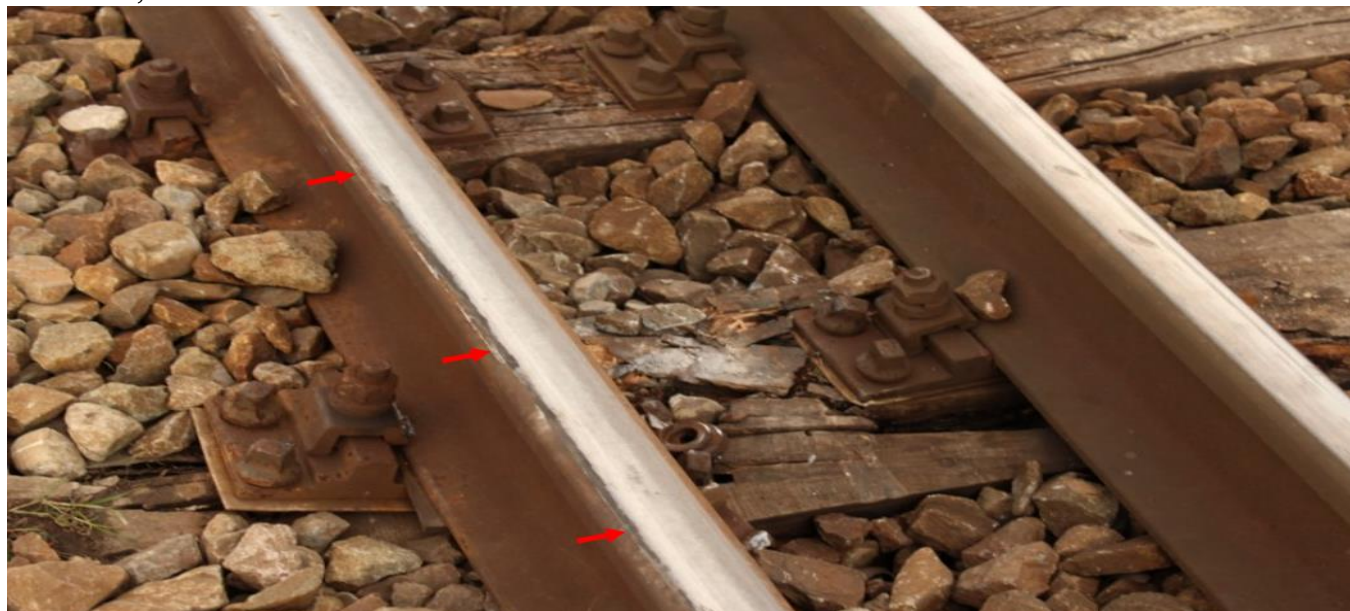
- în această stare, cu roata din partea dreaptă rulând pe prinderea verticală interioară a căii de pe acea parte și cu roata corespondentă din partea stângă rulând în stare nederaiată, vagonul a circulat 2,70 m, după care a avut loc escaladarea roții corespondente din partea stângă pe suprafața de rulare, unde a rulat 1,35 m și a căzut în exteriorul căii;
- roțile celei de-a 2-a osii a boghiului au căzut în aceleași puncte ca cele ale primei osii, rulând pe aceeași traiectorie;

*foto nr.4: locul părăsirii suprafeței de rulare de către roțile din partea stângă*

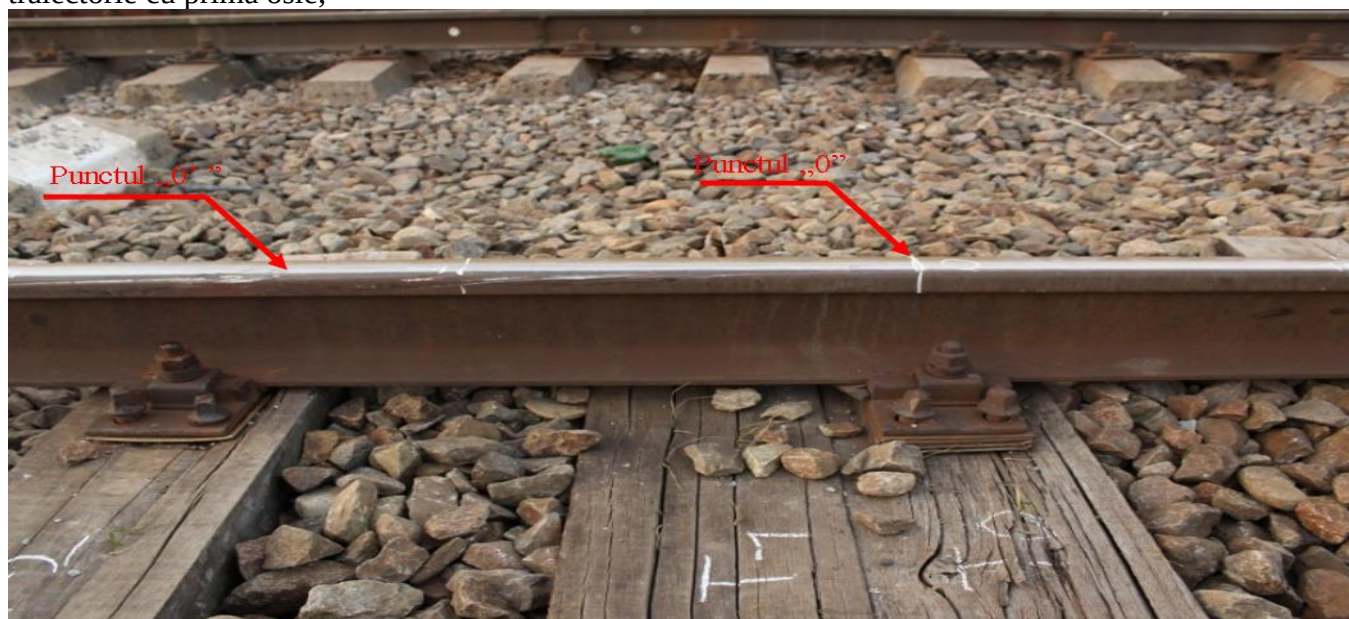
- la 0,67 m de punctul „0” (firul drept) se observă o a 2-a urmă de cădere a roții în interiorul căii, roată ce aparține primei osii a primului boghiu al celui de-al 2-lea vagon din compunerea trenului (punctul „0' ”);
- la 1,06 m de acest punct, pe firul stâng, are loc o escaladarea roții de pe acea parte, o rulare pe 0,58 m pe ciuperca șinei urmată de o cădere în exteriorul căii; cea de-a 2-a osie a boghiului urmează aceeași traiectorie cu prima osie;

*foto nr.5: zona punctelor „0” și „0' ”*

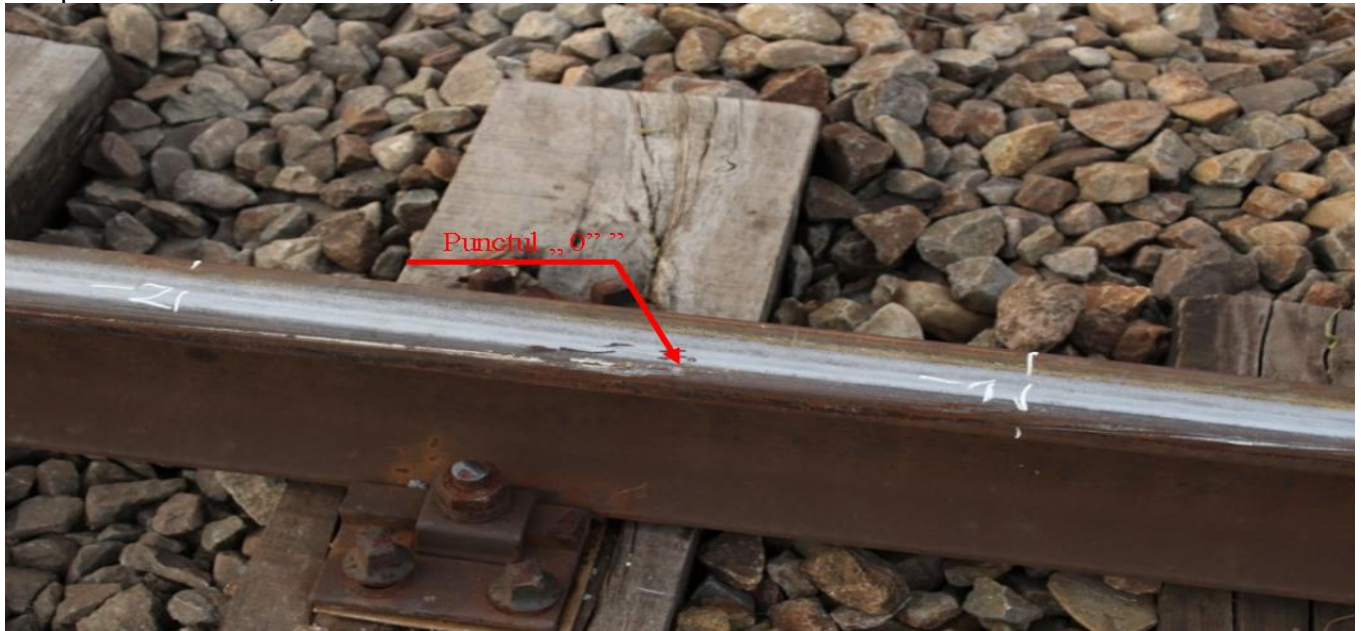
▪ la 3,76 m de punctul „0” se observă o a treia urmă de cădere a roții din partea dreaptă în interiorul căii (punctul „0” ”); această roată aparținea primei osii a primului boghiu al celui de-al 3-lea vagon din compunerea trenului;

*foto nr.6: zona punctului „0” ”*

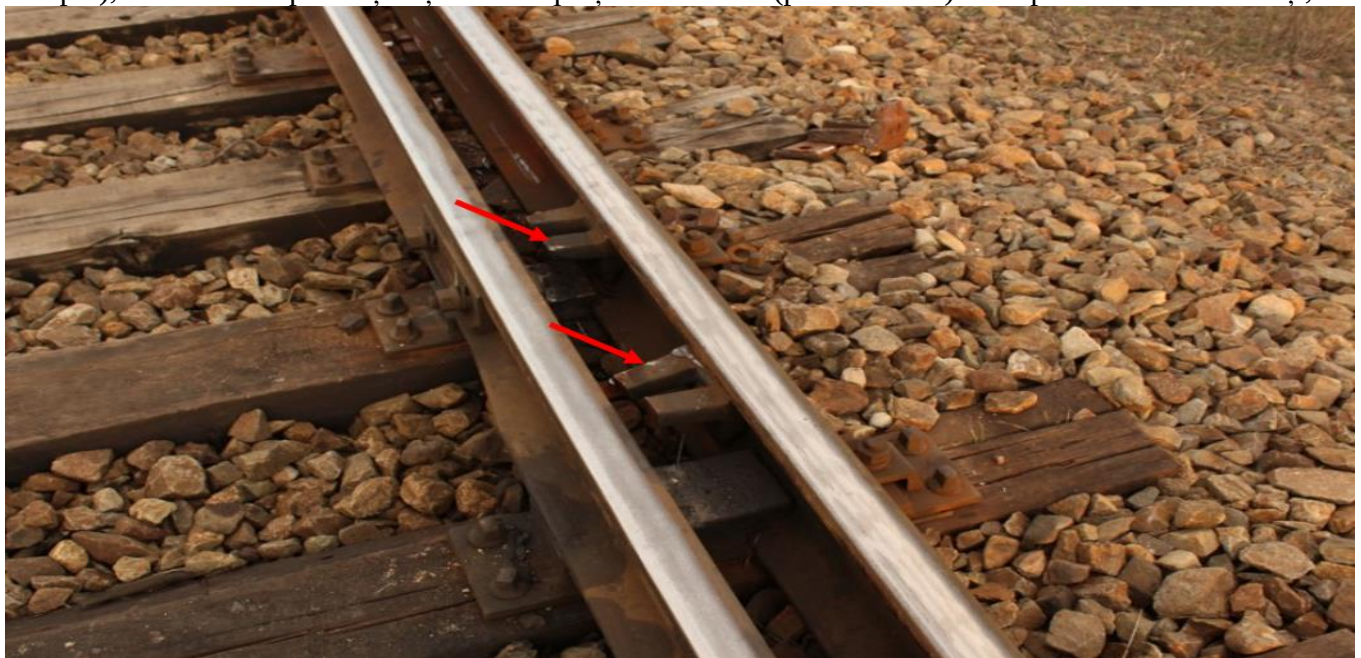
▪ la 1,56 m de acest punct se observă, pe partea stângă, o urmă de escaladare similară celorlalte două, urmată de o rulare pe o lungime de 0,58 m pe ciuperca șinei și de o cădere a roții în exteriorul căii;  
 ▪ din acest punct, cu cele 3 boghiuri deraiate, trenul parcurge 8,20 m, până la călcâiul macazului propriu-zis al schimbătorului de cale nr.3;  
 ▪ aici, roțile deraiate au lovit proțapii dintre ace și contraace (rupând 2 pe partea stângă și unul pe partea dreaptă), au escaladat pe aceștia și ulterior pe șina de rulare (pe contraace) corespundență fiecărei roți;

*foto nr.7 : zonele de lovire și escaladare a proțapilor de către roțile deraiate*

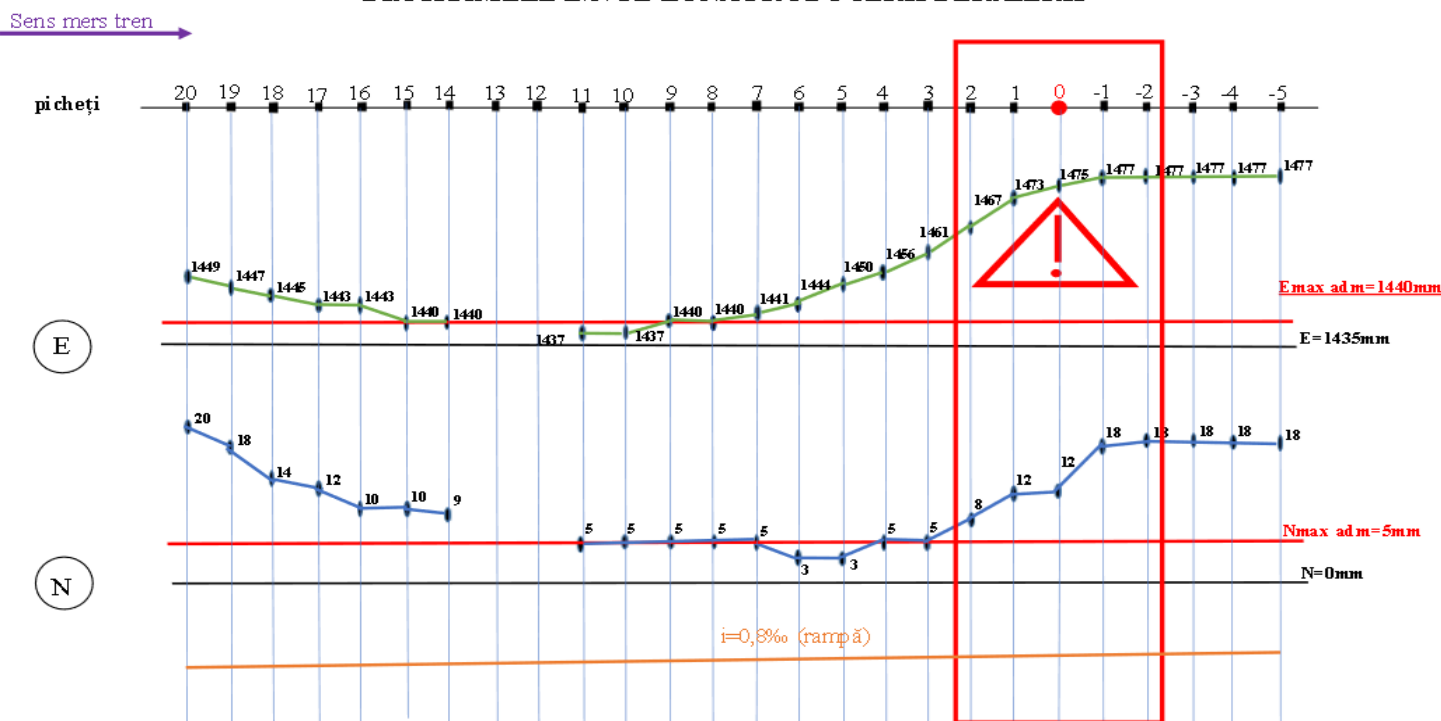
fig. nr. 3: diagrama E/N pe zona producerii accidentului

- se menționează faptul că măsurătorile în punctele -6 ÷ -10 nu au mai fost reprezentate grafic, comisia considerând irelevante aceste reprezentări; de asemenea, se face precizarea că în punctele 12 și 13 măsurătorile nu s-au putut realiza, aceste puncte fiind în zona de protecție a inimii de încrucișare a schimbătorului de cale nr.3 Mihăești;
- s-a măsurat schimbătorul de cale nr. 3 la E/N în punctele caracteristice, rezultând următoarele valori:

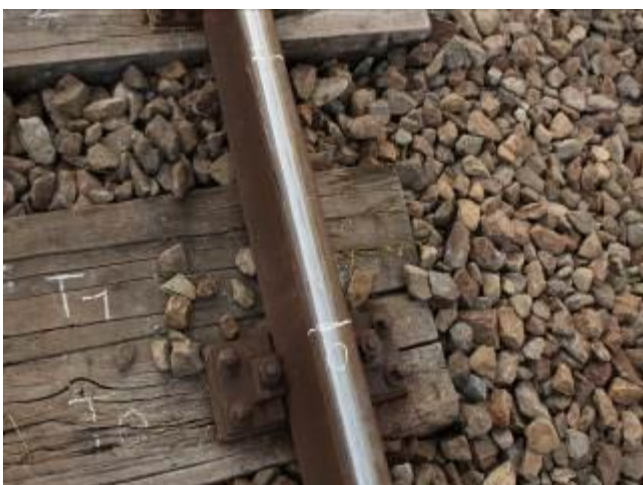
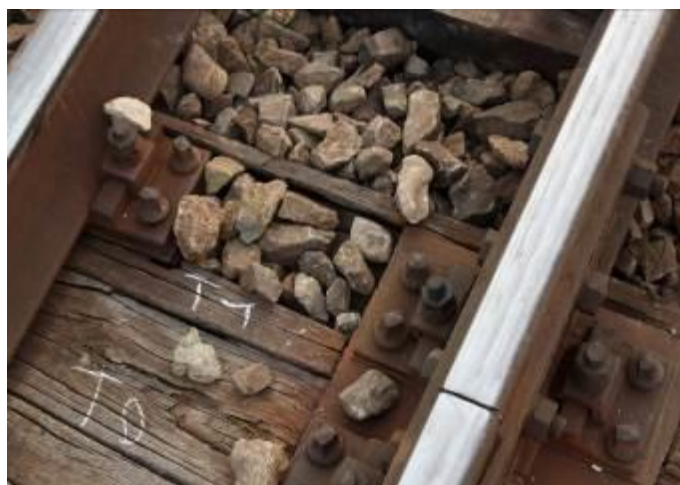
*foto nr.8,9: traversele  $T_0$  ,  $T_1$  (ambele capete)*

- s-au numerotat cu  $T_0$  (traversa corespunzătoare punctului „0”) –  $T_{16}$  cele 17 traverse aflate înaintea punctului 0 și s-au analizat, concluziile fiind următoarele (având ca referință sensul de mers al trenului):
  - $T_0$  – tirfoane slăbite pe partea dreaptă, placa metalică lipsă în partea stângă;
  - $T_1$ – 2 tirfoane slăbite pe partea dreaptă, în partea stângă putredă sub placa metalică, neasigurând prinderea;

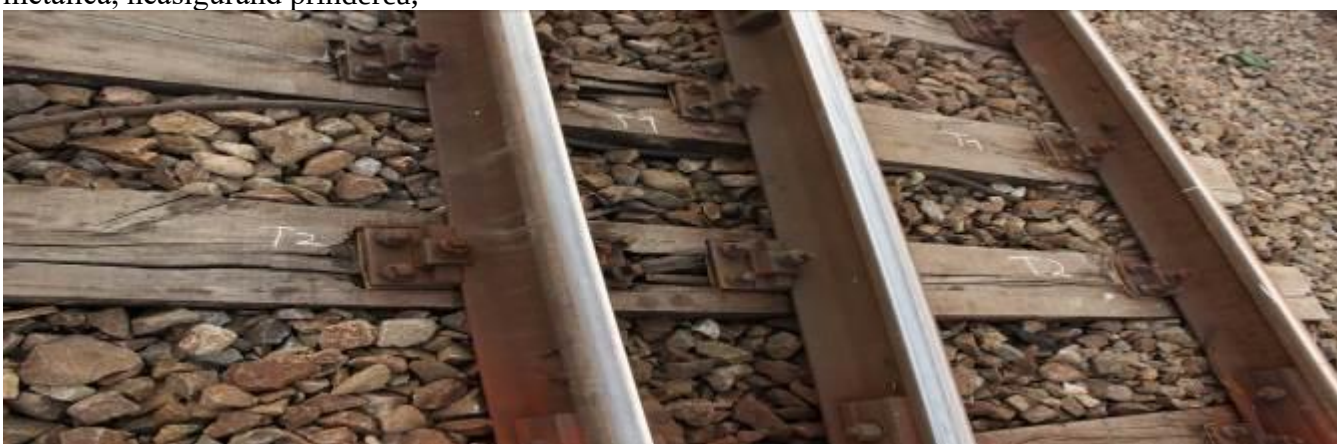
*foto nr.10: traversa  $T_2$*

- $T_2$  – 2 tirfoane înclinate către exteriorul căii pe partea dreaptă, în partea stângă putredă sub placa metalică, neasigurând prinderea;

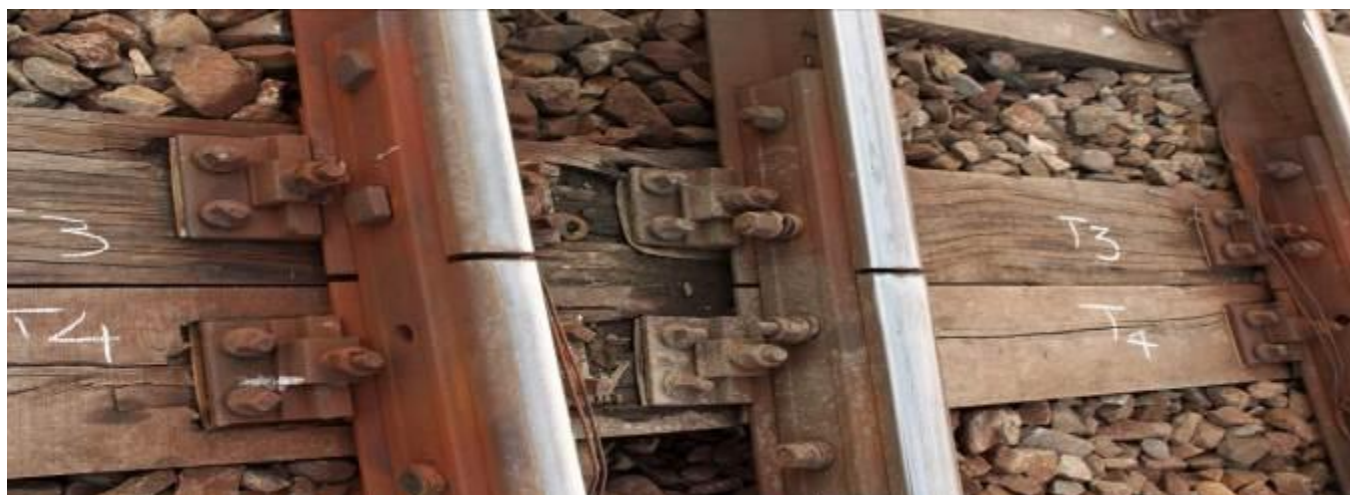
*foto nr.11: traversele  $T_3$  ,  $T_4$*

- $T_3, T_4$  (traverse joantive)- tirfoanele slăbite în partea stângă la traversa  $T_3$ , crăpături longitudinale, tirfoanele slăbite în partea stângă la traversa  $T_4$ ;

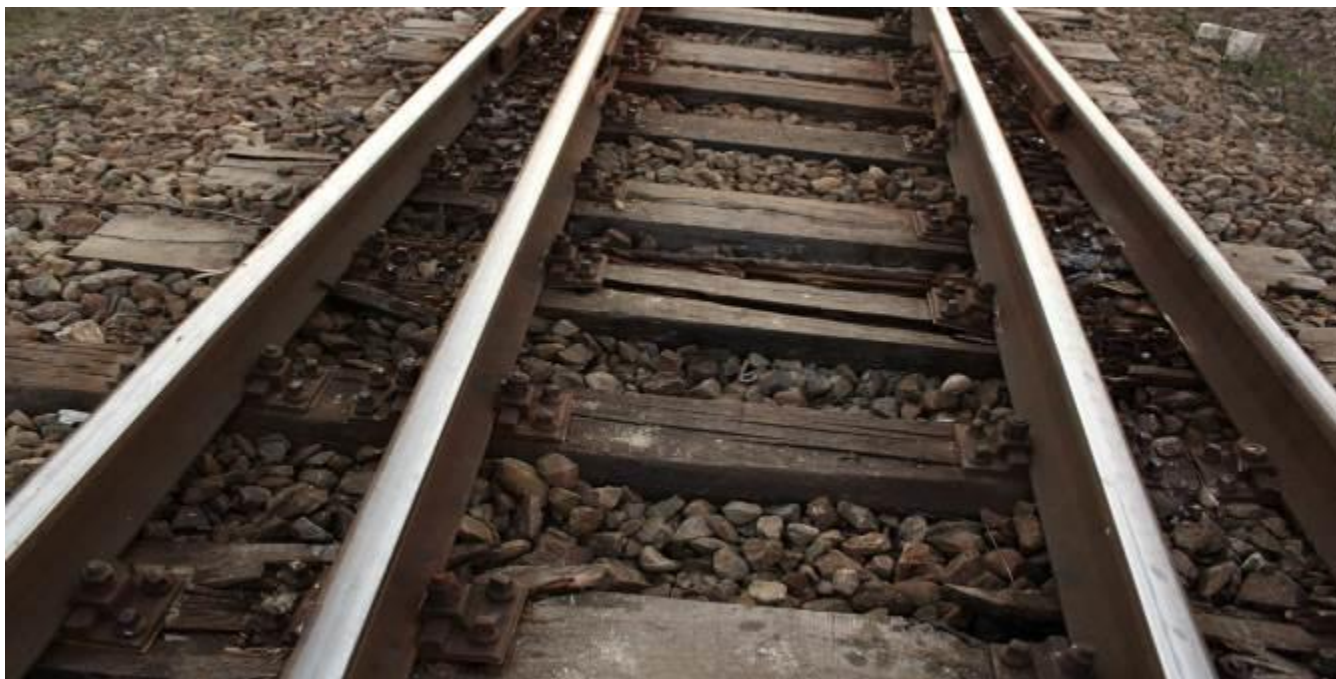
- T<sub>-14</sub> – tirfoanele slăbite în ambele părți.
- s-a analizat prisma de piatră spartă din cuprinsul schimbătorului de cale numărul 3 și în zonele adiacente, aceasta era completă și asigura scurgerea apelor;

*foto nr.12: prisma de piatră spartă în zona punctului 0*

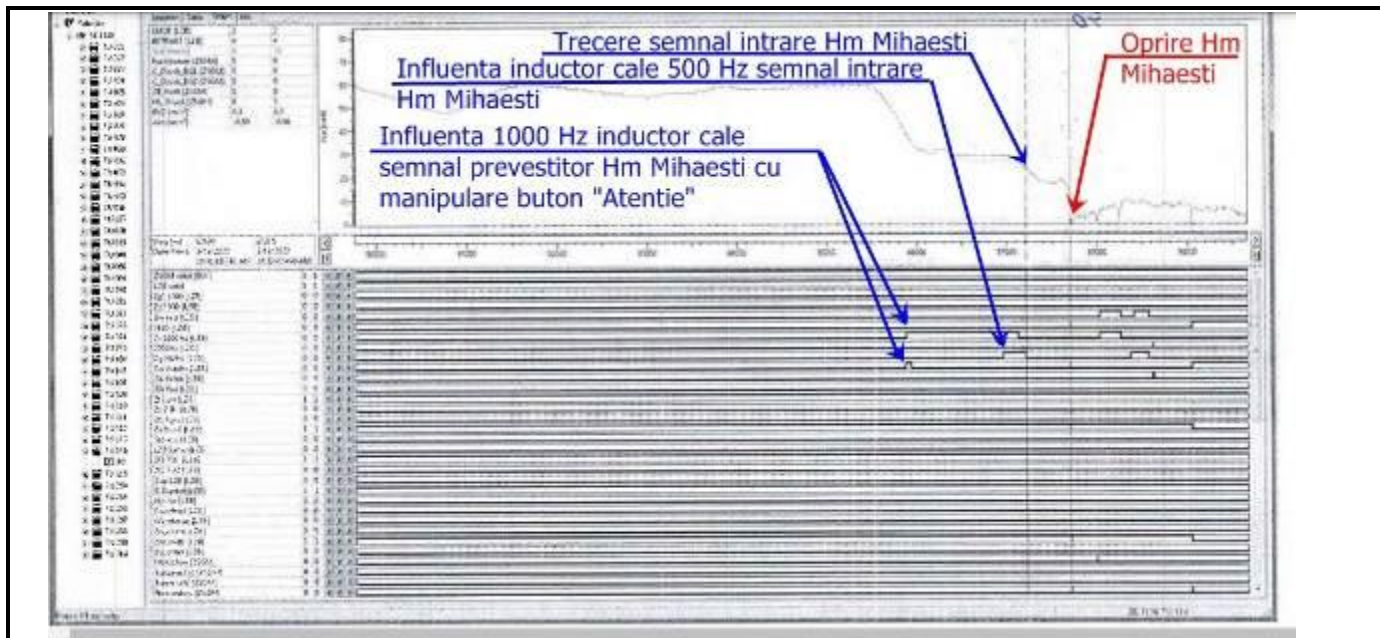
fig. nr.4: diagrama PZV – ES 114 cu vitezele trenului înainte de producerea accidentului

S-a constatat din diagramă, că la momentul producerii deraierii viteza de deplasare a trenului a fost cuprinsă între valorile 17 – 19 km/h.

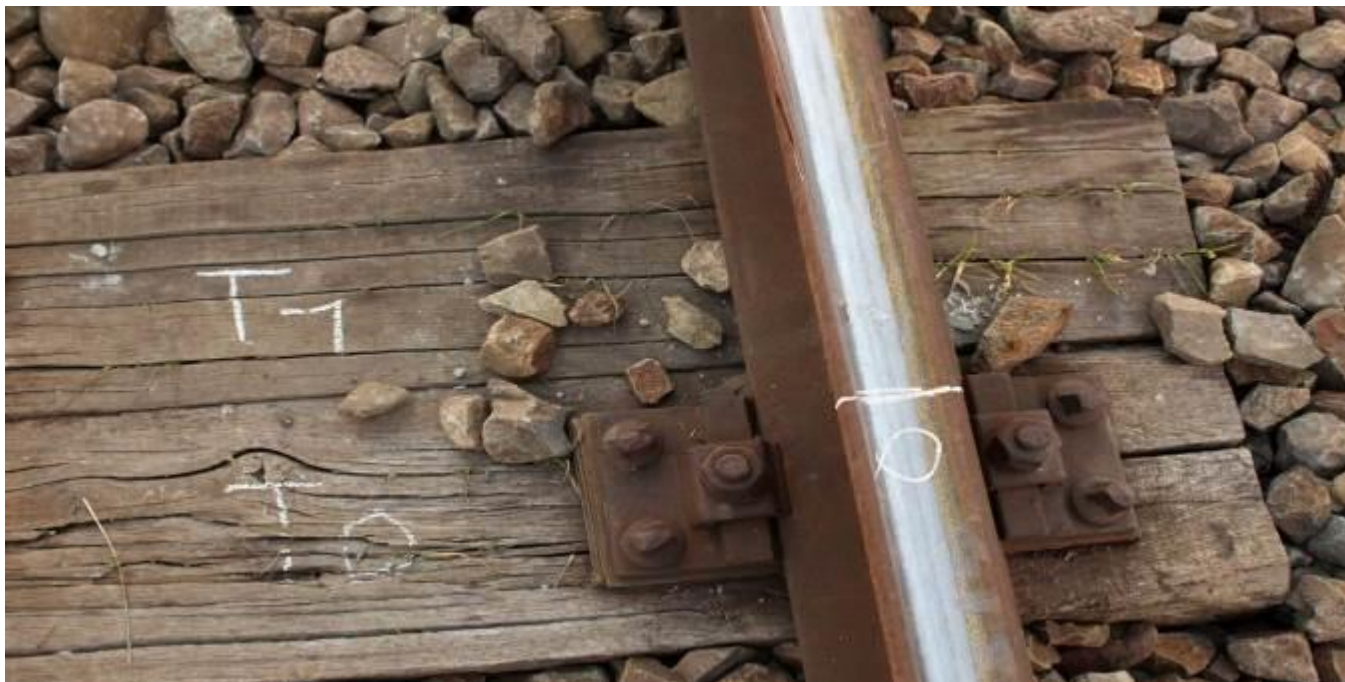
*foto nr.13: zona punctului 0*

Punctul „0” se afla la o distanță de 23,03 m de vârful schimbătorului de cale nr.3, iar în această stare, cu roata din partea dreaptă rulând pe prinderea verticală interioară a căii de pe acea parte și cu roata corespondentă din partea stângă rulând în stare nederaiată, vagonul a circulat 2,70 m, după care a avut loc escaladarea roții corespondente din partea stângă pe suprafața de rulare, unde a rulat 1,35 m și a căzut în exteriorul căii. Roțile celei de-a 2-a osii a boghiului au căzut în aceleași puncte ca cele ale primei osii, rulând pe aceeași traiectorie.

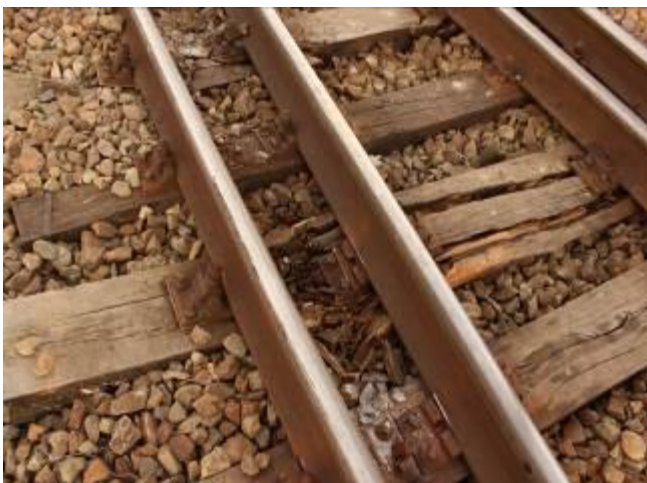
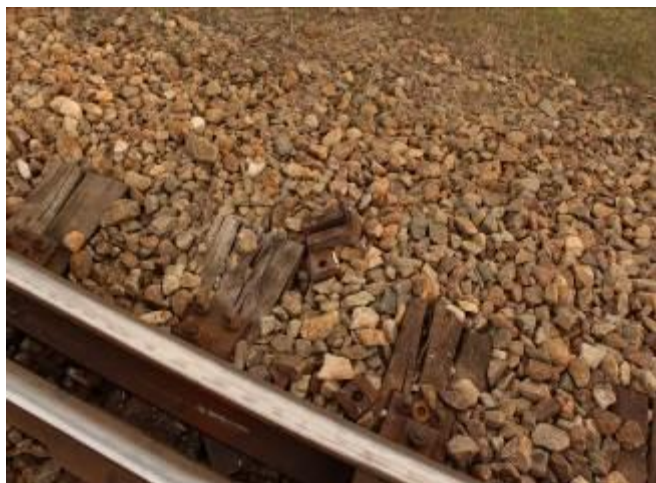
- suprastructura căii a fost afectată pe circa 20 m prin ruperea unor traverse de lemn din cuprinsul schimbătorului de cale nr.3 precum și prin distrugerea unor componente metalice de prindere de pe aceeași zonă.

*foto nr. 14,15: afectarea suprastructurii căii*
