RAPORT DE INVESTIGARE

**privind incidentul feroviar produs la data de 21.02.2020,
pe raza de activitate a Sucursalei Regionale de Căi Ferate Constanța
între stațiile Palas - Constanța Port Zona B prin îndrumarea în mod eronat
a trenului de marfă nr.83124Z-1 în direcția Constanța Port Zona B**

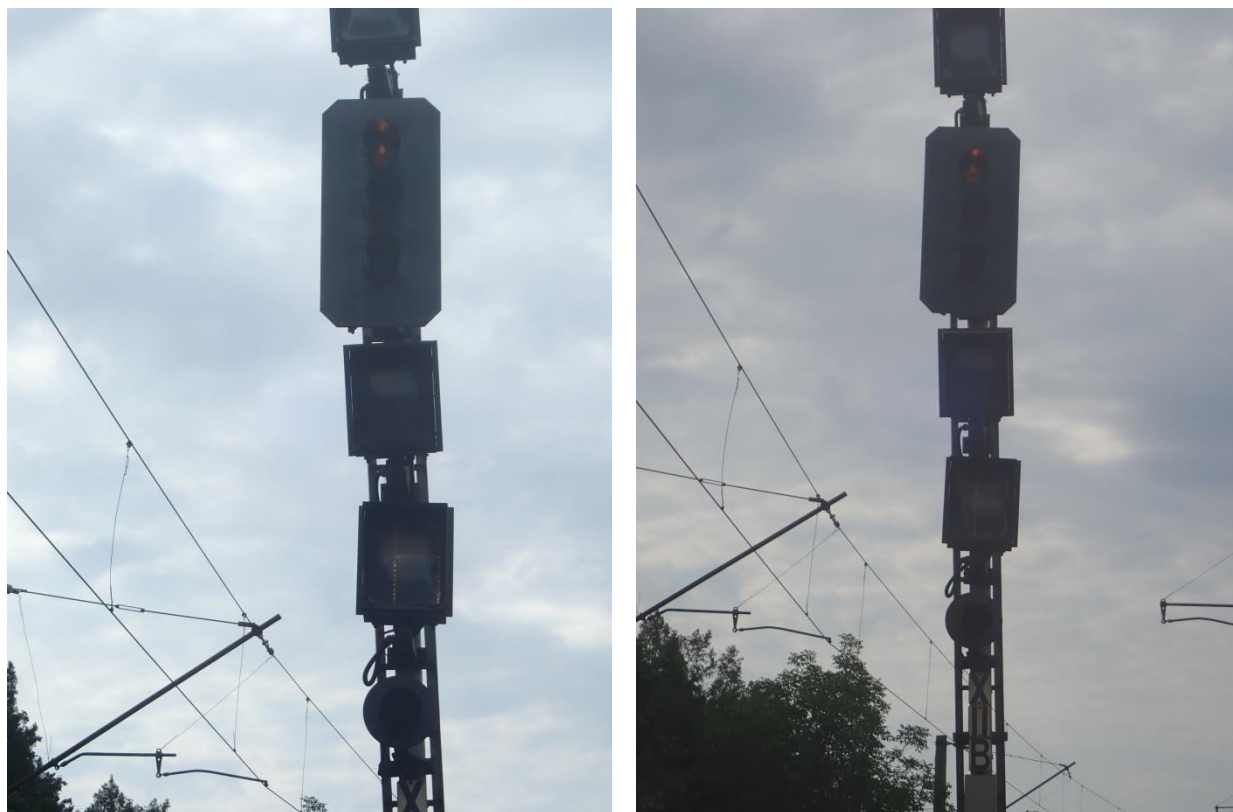
În continuare mecanicul de locomotivă a întâlnit semnalul de ieșire XIIB cu indicația verde și indicatorul de direcție afișa litera „B,, dar pentru direcția Constanța Port Terminal Ferry-Boat trebuia să întâlnească semnalul de ieșire XIIB al stației Constanța Oraș cu indicația indicatorului luminos de viteză 3 și indicația galben și indicatorul de direcție să afișeze litera „A,,.

Semnalul de ieșire XIIB al stației Constanța Oraș cu indicator de direcție A și B.

-neluarea măsurilor de oprire a trenului care se impuneau la observarea indicației indicatorului de direcție a semnalului XIIB care era B spre stația Constanța Port B în loc de A spre stația Constanța Port Terminal Ferry-Boat așa cum era prevăzut pentru circulația trenului în direcția Constanța Port Terminal Ferry-Boat.
