## RAPORT DE INVESTIGARE

privind accidentul feroviar produs la data de 27.02.2020, pe raza de activitate a Sucursalei Regionale CF Cluj, secția de circulație Cluj Napoca – Oradea, între stația CFR Aghireș și halta de mișcare Stana, prin declanșarea unui incendiu la locomotiva DA 1072 de remorcarea a trenului de marfă nr.41121A

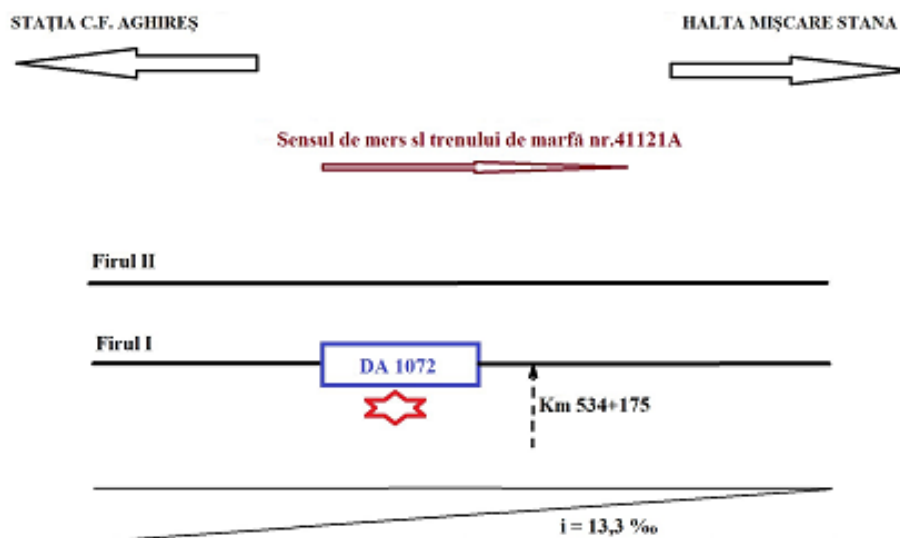
Imaginea 2 - Locul unde s-a oprit locomotiva DA 1072

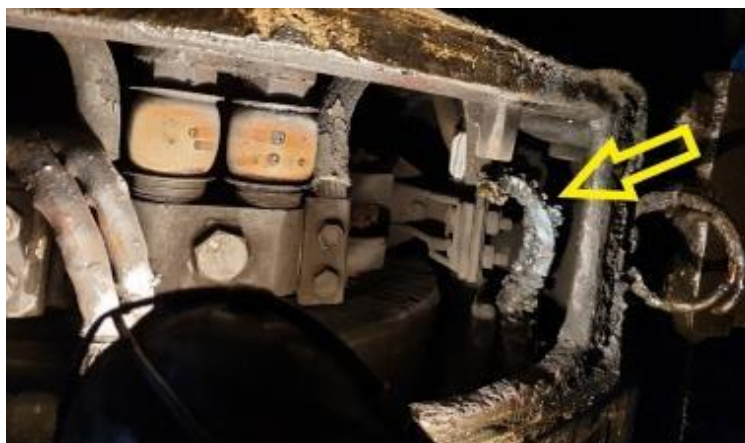
- o conexă de inseriere între coroana port-perie și un pol auxiliar, era supraîncălzită și cu izolație arsă din cauza intensității crescute a curentului electric;
- un izolator de susținere coroană port-perie, era spart;

*Imaginea 6 – conexă supraîncălzită și cu izolația arsă – în interiorul MET4*

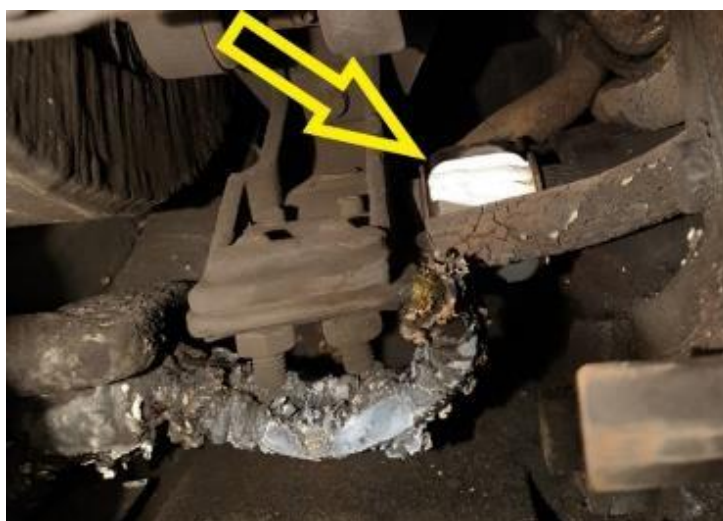
*Imaginea 7 – izolator spart în interiorul MET4*

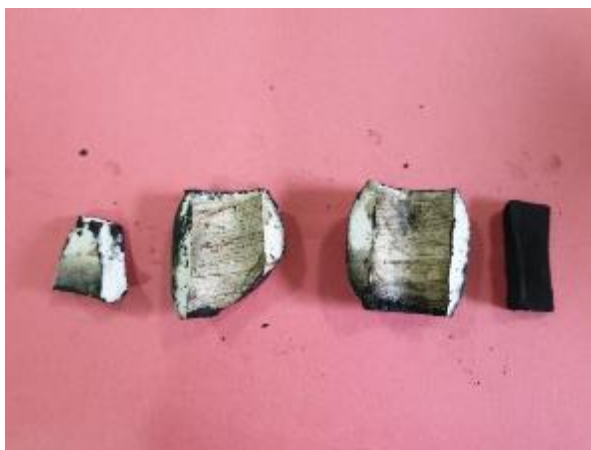
*Imaginea 8 – fragmente din izolatorul spart*

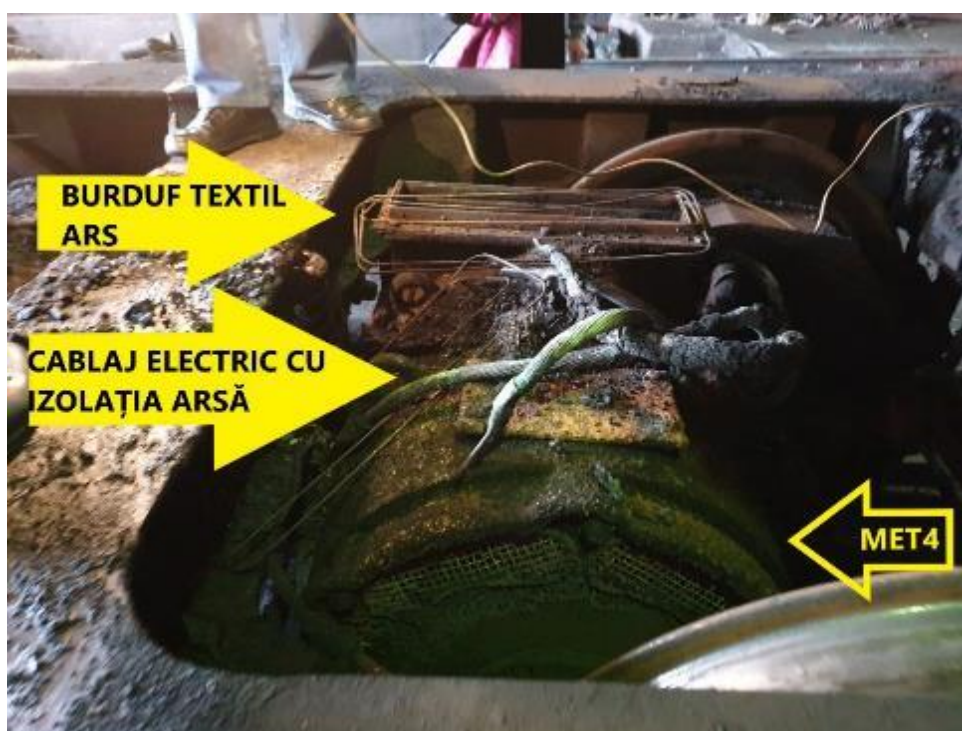
Cauza directă a producerii incendiului a fost aprinderea burdufului textil îmbibat cu produse petroliere de la MET 4, de către particulele incandescente ejectate de un arc electric pronunțat, manifestat între periile și colectorul MET 4.

- cablajul electric de forță cu izolație arsă;
- burduful textil ars;

*Imaginea 9 – Burduf textil ars și cablaj cu izolație arsă, la MET4*

În cazul locomotivei DA 1072, defectarea produsă la MET4, s-a suprapus cu situația în care MET4 și burduful textil aferent, nu erau reparate sau înlocuite preventiv cu ocazia reparației planificate, producându-se astfel un cumul de factori care au favorizat lanțul de evenimente ce au cauzat inițierea aprinderii.
