RAPORT DE INVESTIGARE

al incidentului feroviar produs la data de 05.03.2020, ora 11:26,
în stația CFR Teiuș, prin efectuarea greșită a parcursului de intrare
pentru trenul de călători IR nr. 1818.

Raport final

2 decembrie 2020

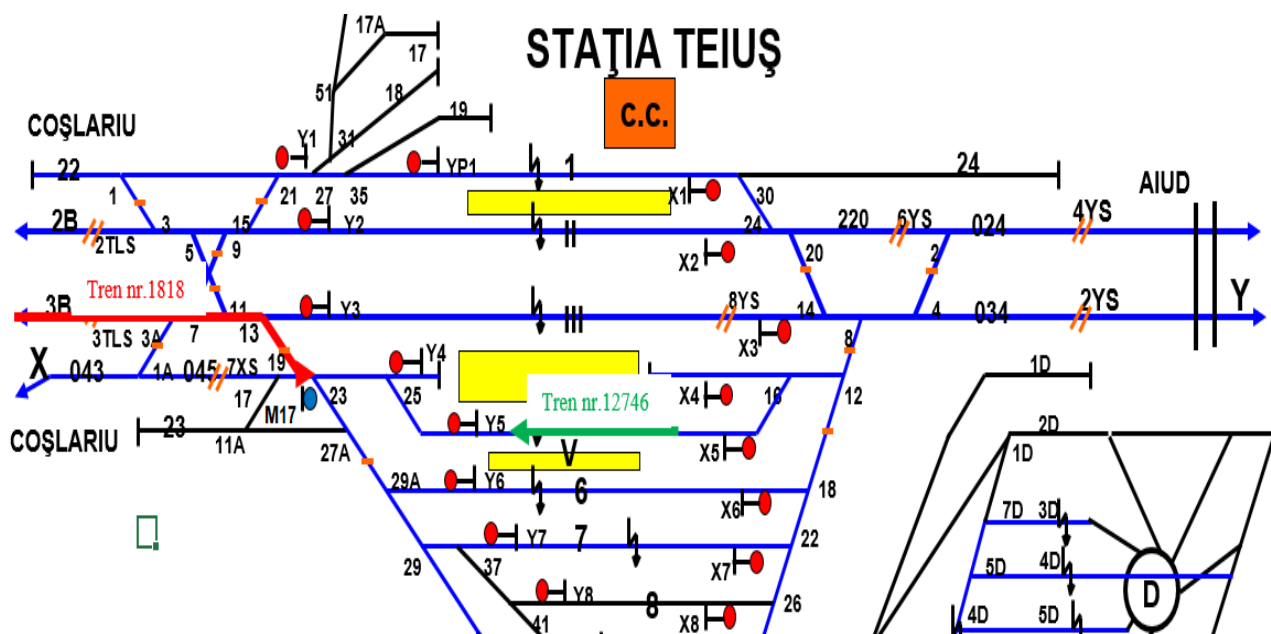
Primirea în stație, la linia III directă a trenului de călători nr. 1818 s-a efectuat cu semnal de chemare aferent semnalului XC. IDM dispozitor a dat comandă verbală către IDM exterior pentru verificarea parcursului de intrare la linia III și a macazurilor aferente. După raportarea comenzii de către IDM exterior, IDM dispozitor a mai verificat o dată macazul 13/19 prin manevrare, dar macazul 13/19 a rămas pe poziția pe minus, cu acces la liniile 5-6.

După depășirea semnalului de intrare XC, în zona macazelor, mecanicul de locomotivă a observat că parcursul de intrare pe care s-a angajat dă acces la linia 5 ocupată cu trenul IR nr. 12746.

Mecanicul de locomotivă a oprit trenul în fața macazului 23, apoi a luat legătura cu IDM dispozitor. În aceste condiții, mecanicul a acționat pentru darea înapoi a trenului până după semnalul M17.
