RAPORT DE INVESTIGARE

privind accidentul feroviar produs la data de data de 11.06.2020,
pe raza de activitate a Sucursalei Regionale CF Timișoara,
secția de circulație Simeria – Petroșani, între stația CFR Baru Mare și halta de mișcare Crivadia,
prin deraierea de a doua osie a celui de-al 15-lea vagon din compunerea trenului de marfă nr.30536,
aparținând operatorului de transport feroviar de marfă Deutsche Bahn Cargo Romania SRL

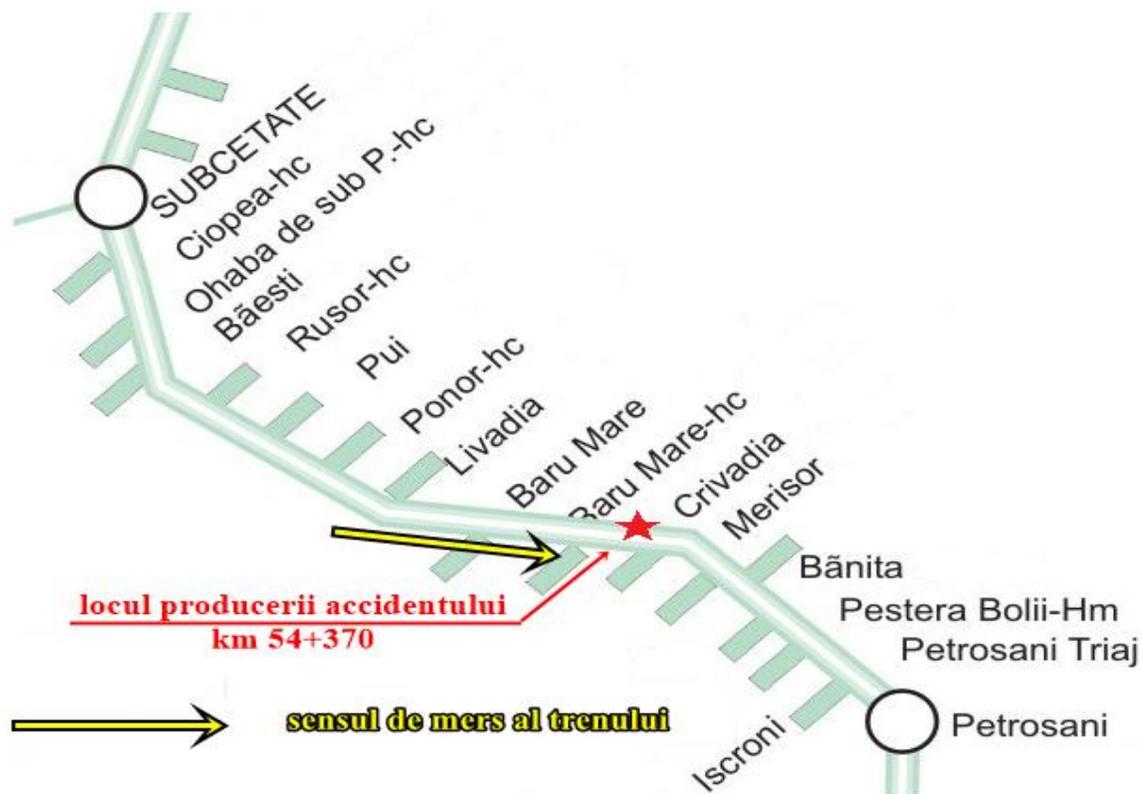
În jurul orei 15:50, între stația CFR Baru Mare și halta de mișcare Crivadia pe firul I de circulație, la km 54+370, s-a produs deraierea celei de a doua osii, în sensul de mers, de la vagonul nr.21802475015-8, situat al 15-lea în componerea trenului, pe o zonă a căii situate în curbă (cu deviație stânga în sensul de mers). Osia a rulat în această stare până la km 54+560 (circa 190 m), loc în care s-a constatat escaladarea roții corespundente din partea stângă către exteriorul căii.

Figura. nr.1. Locul producerii accidentului feroviar

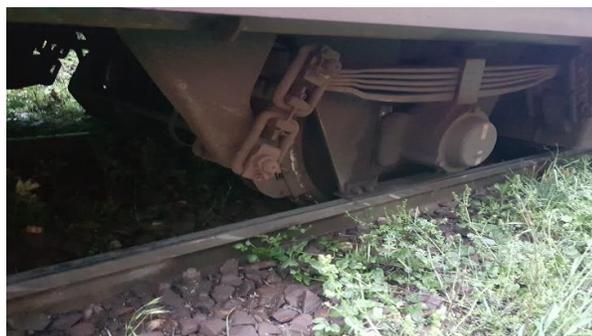
Foto nr.1 Vedere laterală a roții deraiate a vagonului nr.21802470158

- osia nr.2 (a 2-a osie în sensul de mers) era deraiată, având roata din partea stângă sens de mers căzută în exteriorul șinei de la interiorul curbei (șina din partea stângă) iar roata din partea dreaptă sens de mers căzută în interiorul șinei de la exteriorul curbei (șina din partea dreaptă).

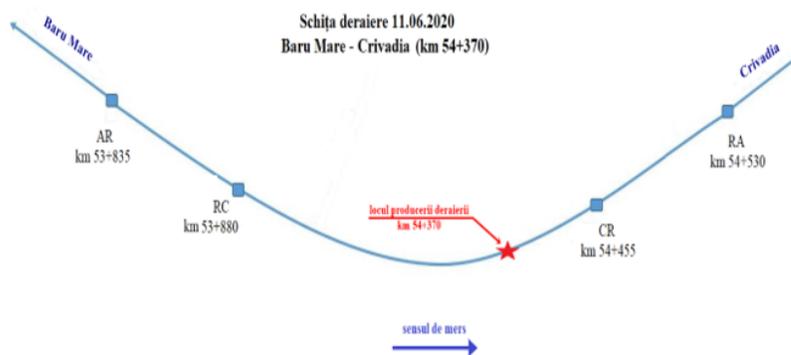
Secția de circulație Simeria – Livezeni este o linie dublă electrificată interoperabilă. La locul producerii accidentului feroviar, linia curentă dintre stația CFR Baru Mare și halta de mișcare Crivadia, pe firul I de circulație, la km 54+370, suprastructura căii ferate este alcătuită din cale cu joante cu șine tip 49 ale căror lungimi sunt de 30 m și 25 m și care sunt montate pe traverse normale din lemn prin intermediul sistemului de prindere indirectă tip K și SKL 14. Curba este prevăzută cu contrașină la firul interior. În profilul longitudinal traseul căii ferate are declivitatea de 20‰ – rampă în sensul de mers al trenului, iar în plan orizontal traseul căii ferate este realizat în curbă cu deviația stânga în sensul de mers al trenului. Curba (pe care s-a produs deraierea) are următoarele caracteristici: AR = 53+835, RC = 53+880, CR = 54+455, RA = 54+530, R = 190 m, supralărgirea S=20 mm, supraînălțarea efectivă (supraînălțarea teoretică) hef = 35mm, L_{r1} = 45 m, L_c = 575 m iar L_{r2} = 75 m.

Figura nr.2 – Reprezentarea schematică a curbei pe care s-a produs accidentul feroviar

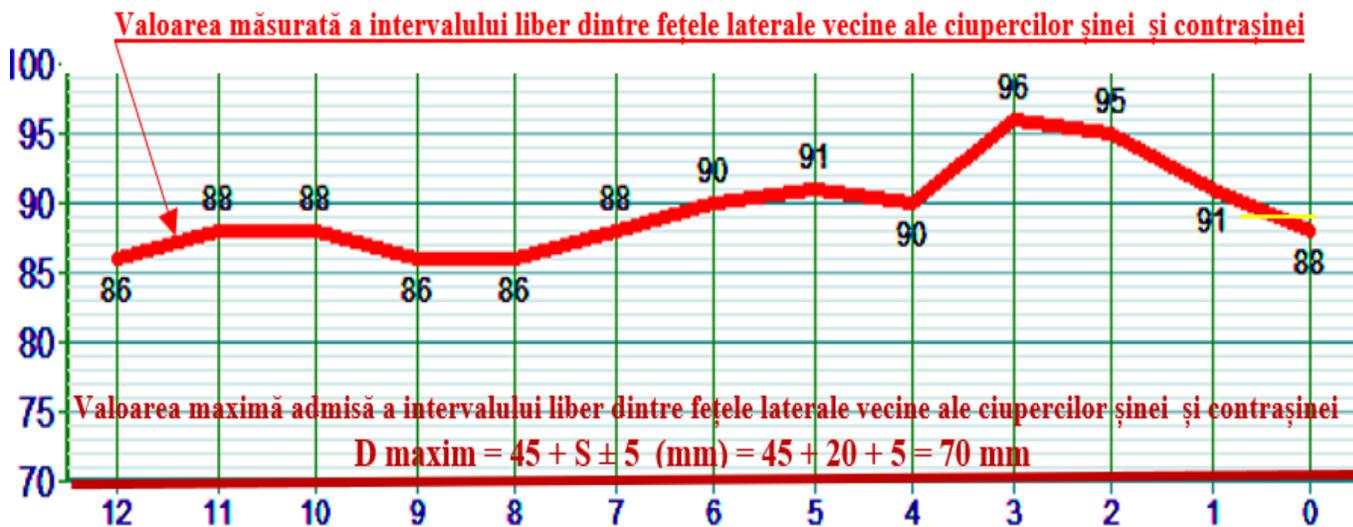
Diagrama nr.3 - Valorile intervalului liber dintre fețele laterale vecine ale ciupercilor șinei de la firul interior al căii și contrașinei (valorile jgheabului lateral), măsurate în punctele „0” ÷ „12”.

Din analiza grafică a acestei diagrame s-a constatat că valorile dintre fețele laterale vecine ale ciupercilor șinei de la firul interior al căii și contrașinei (valorile jgheabului lateral) depășeau pe toată zona analizată limita superioară maxim admisă de toleranțelor prevăzute de către codurile de practică aplicabile în activitatea de mentenanță a infrastructurii, respectiv art.8 pct.2 din Instrucția de norme și toleranțe pentru construcția și întreținerea căii - nr.314/1989, cu valori cuprinse între 16 mm și 26 mm.

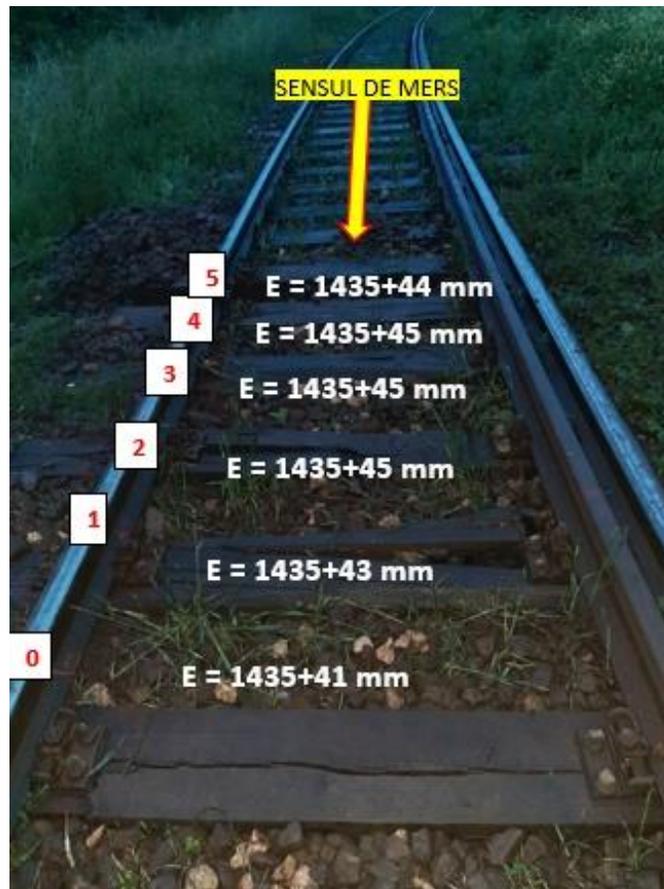
În aceste puncte au fost efectuate măsurători, în regim static, cu tiparul de măsurat calea, la ecartament și nivel transversal al căii și valorile intervalului liber dintre fețele laterale vecine ale ciupercilor șinei, de la firul interior al căii și contrașinei (între punctele „0” și „12”). Valorile acestor parametrii sunt reprezentate în diagramele nr.1, 2 și 3, ecartamentul căii, măsurat în regim static, este marcat și în fotografia nr.3.

Foto. nr.4 Ecartamentul măsurat în regim static, cu tiparul de măsurat calea, în punctele pichetate din zona producerii deraierii

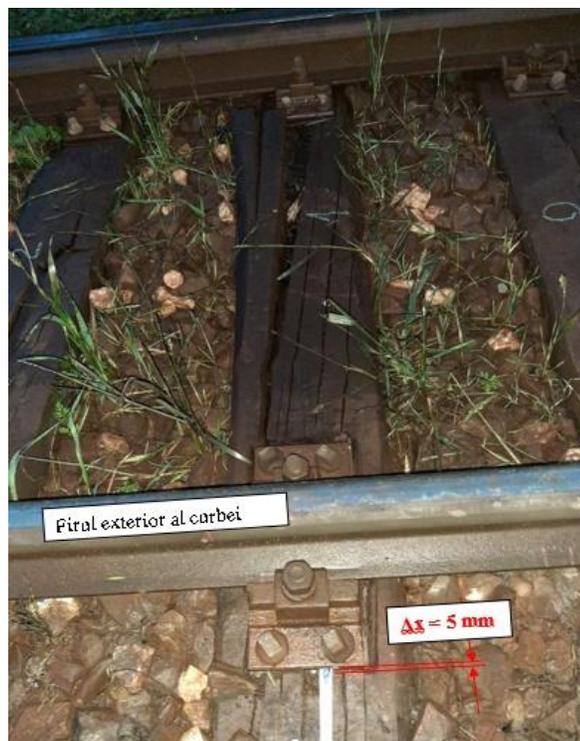
Foto. nr.5 T_1 valoarea cu care se deplasa placa metalică de la exteriorul curbei pe direcție radială în sensul creșterii ecartamentului $\Delta x = 5$ mm

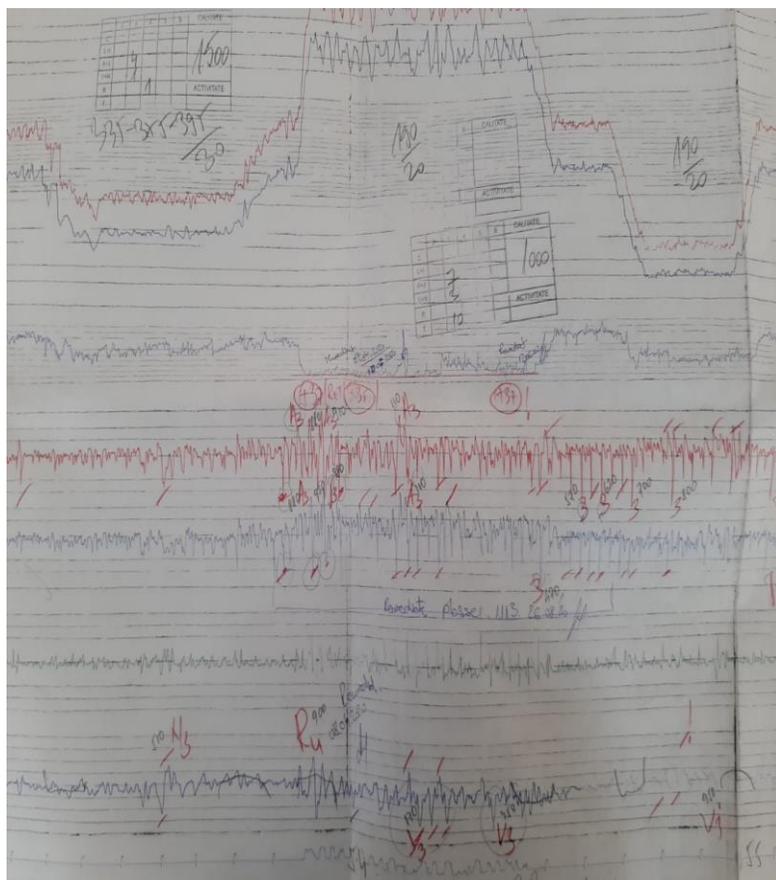
- din analiza efectuată asupra benzii înregistrate cu ocazia verificării firului I de circulație a liniei curente Baru Mare – Crivadia cu VMC la data de 08.04.2020, s-a constatat că, pe curbele cuprinse între km 53+000 și km 56+000, existau probleme deosebite cu privire la menținerea ecartamentului căii în limitele toleranțelor admise de cadrul de reglementare (6 atenționări pe diagrama ecartamentului). În conformitate cu prevederile art.5.3 din Instrucția pentru folosirea vagoanelor de măsurat calea nr.329/1995, punctajul de calitate/km (starea generală a căii) în această zonă se prezenta astfel :
 - calificativ „satisfăcător 2” (1500 de puncte) – porțiunea de linie dintre km 53+000 și km 54+000;
 - calificativ „satisfăcător 2” (1000 de puncte) – porțiunea de linie dintre km 54+000 și km 55+000;
 - calificativ „bun 2” (300 de puncte) – porțiunea de linie dintre km 55+000 și km 56+000;

Foto nr.9 Banda VMC cu ocazia verificării liniei efectuate la data de 08.04.2020, Km 53 și 54

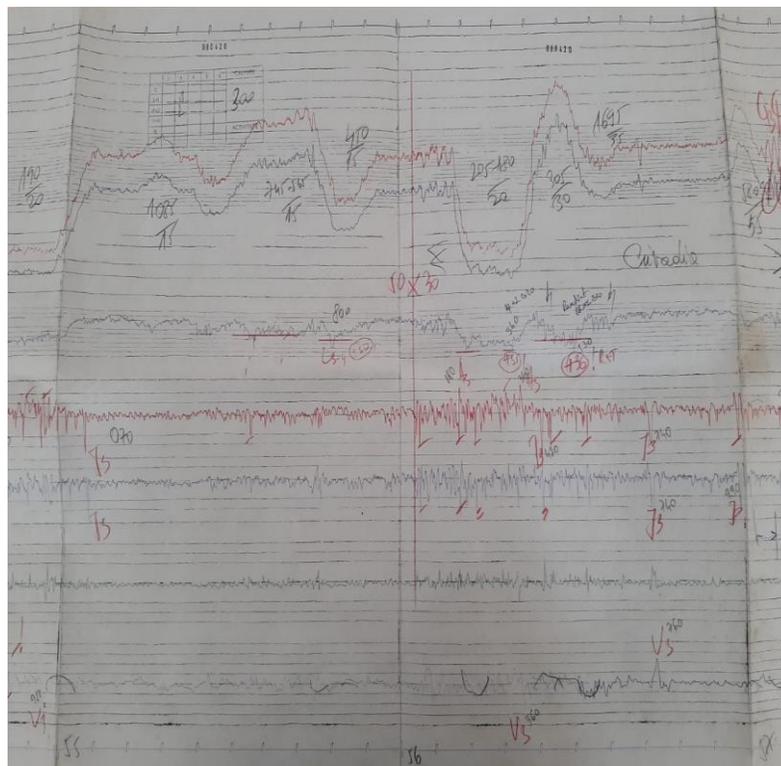
Foto nr.10 Banda VMC cu ocazia verificării liniei efectuate la data de 08.04.2020 Km 55 și 56
