RAPORT DE INVESTIGARE

al accidentului feroviar produs la data de 16.10.2020, ora 22:20, între HM Alunu și stația CFR Berbești, prin deraierea de ambele osii ale primului boghiu al vagonului nr.81536655952-5, al 10-lea din compunerea trenului de marfă nr.23680

Raport de investigare
30.09.2021

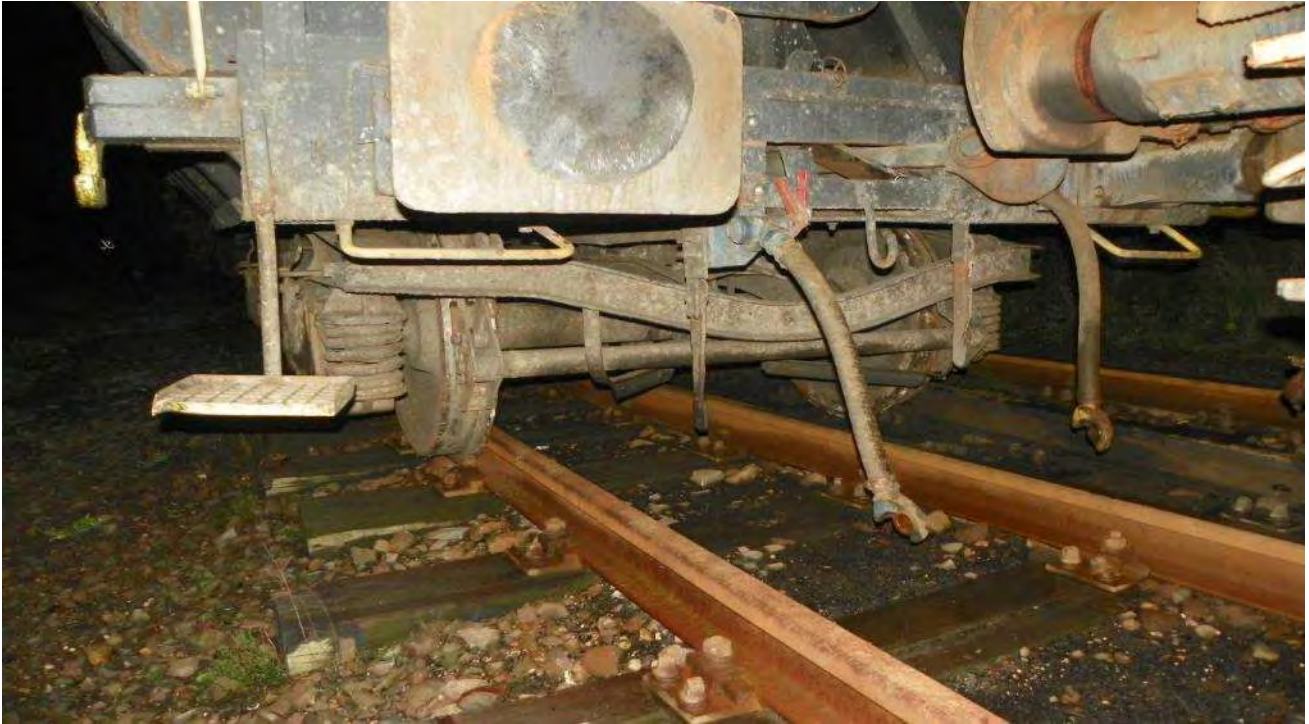
foto nr.1: vagonul nr.81536655952-5 în stare deraiată

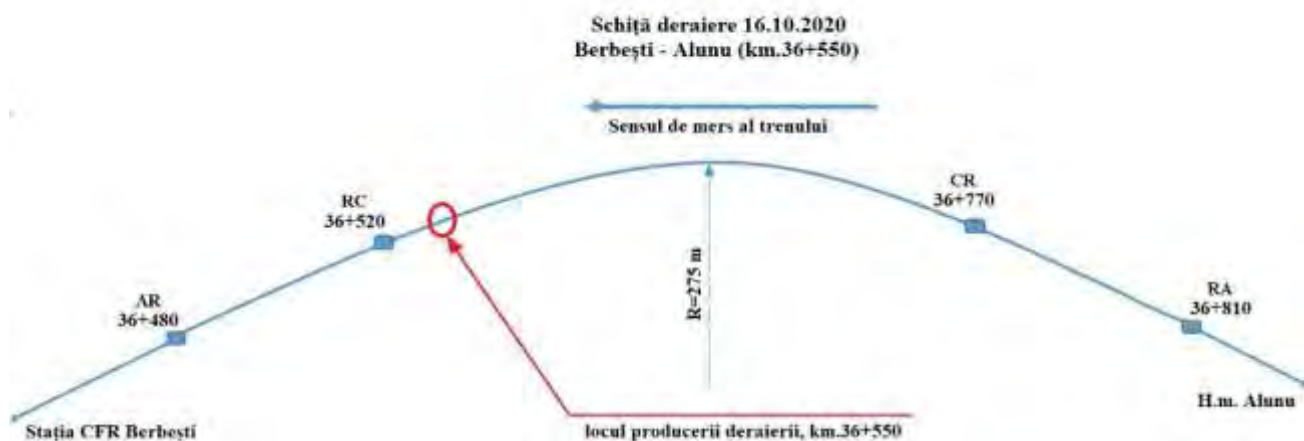
fig. nr.2: schița producerii accidentului

Accidentul a constat în deraierea primei roți din partea stângă în sensul de mers și ulterior a celorlalte roți ale osiilor primului boghiu (în sensul de mers) al vagonului nr. 81536655952-5 (al 10-lea în compunerea trenului).

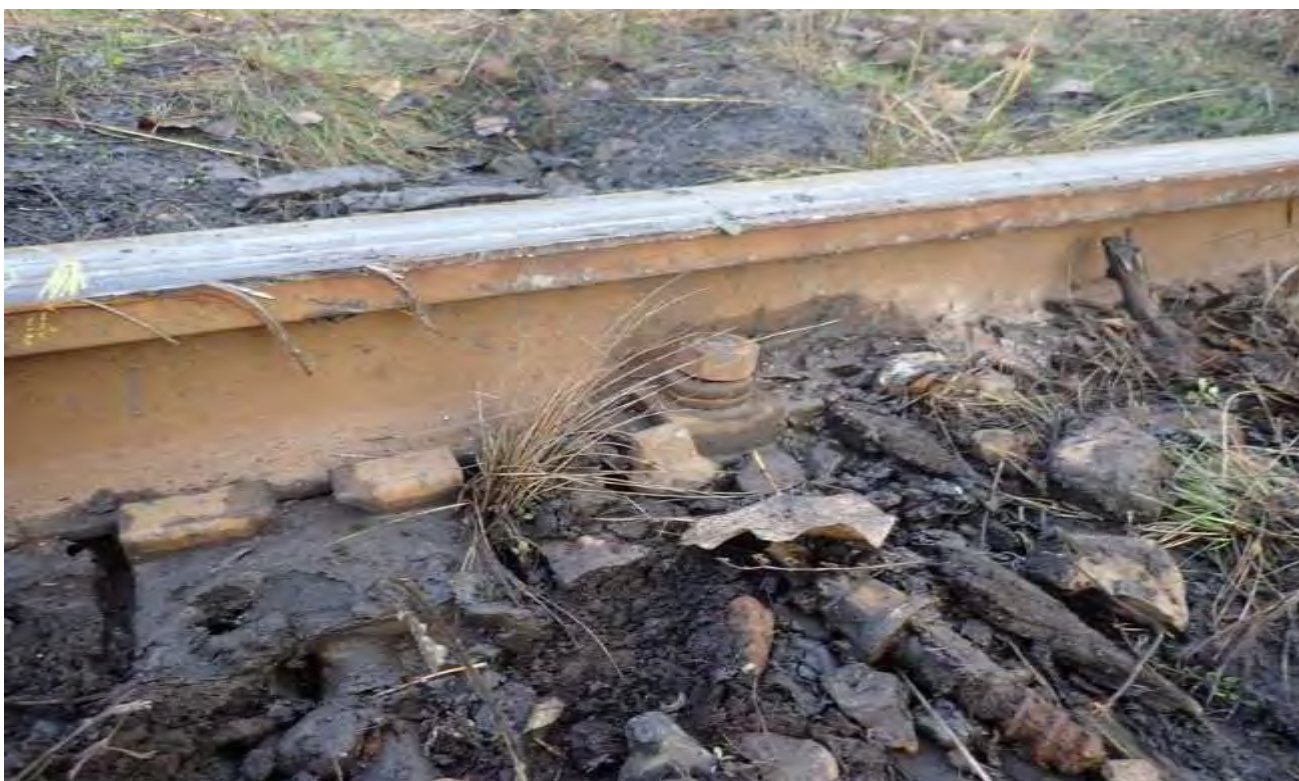
La km 36+550, pe curba având limitele între km 36+480 și km 36+810 (pe curba circulară), curbă cu deviația stânga în sensul de mers al trenului, sens invers față de sensul kilometrării liniei, are loc părăsirea flancului activ al șinei de pe firul interior al curbei și deplasarea roții din stânga a primei osii către interiorul căii, rezultând urme specifice de frecare pe suprafața activă a șinei din partea stângă.

foto nr.2: urmele create pe suprafața activă a șinei de roata deraiată din partea stângă

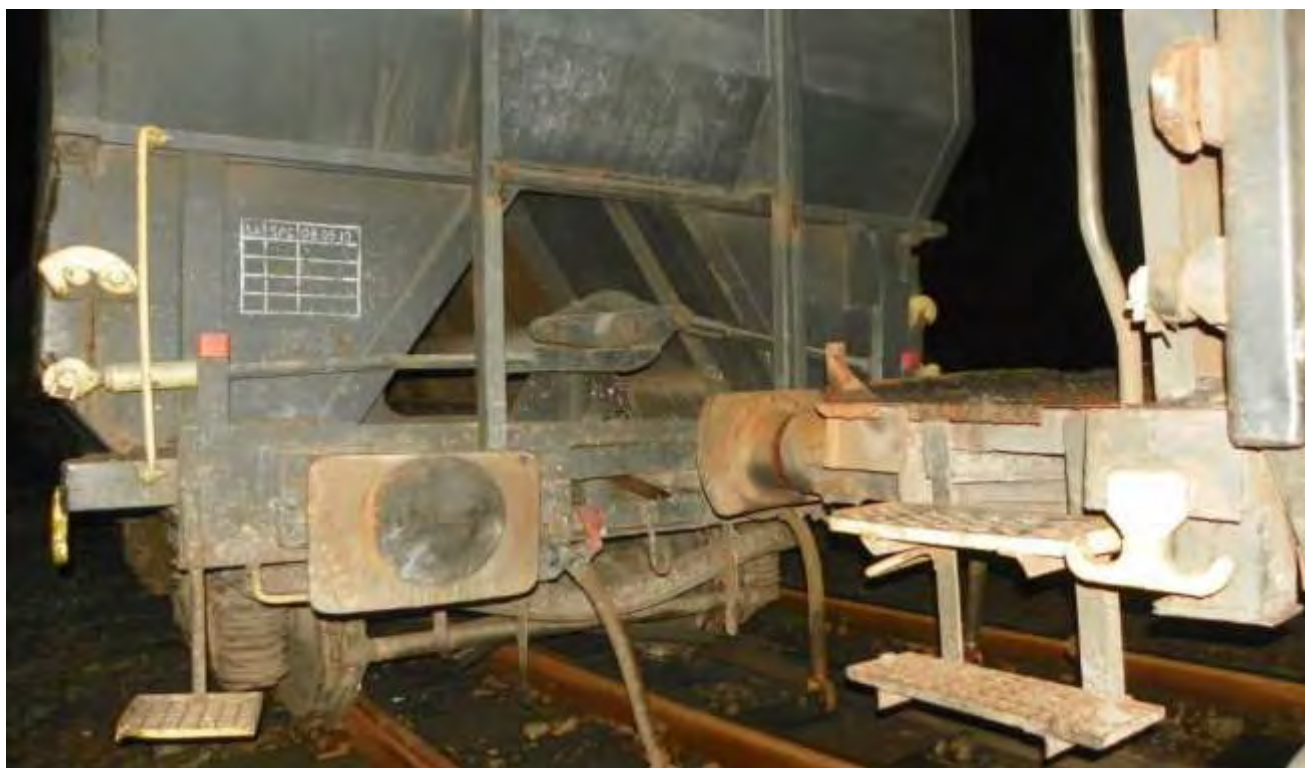
160 m, până la călcâiul schimbătorului de cale nr.2 al stației CFR Berbești, aflat pe poziția „directă”. Boghiul deraiat a escaladat inima de încrucișare a schimbătorului, circulând cu toate roțile între contraace și ace (atât pe stânga cât și pe dreapta), după care a escaladat șinele la vârful macazului propriu-zis, rulând spre schimbătorul de cale nr. 4, atacat pe la vârful și aflat pe poziția „directă”. Boghiul a trecut de zona macazului propriu zis, oprindu-se pe zona șinelor de legătură ale schimbătorului de cale, la circa 8 m de călcâiul macazului.

foto nr.3: vagonul în stare deraiată

Trenul a circulat cu un vagon în stare deraiată circa 185 m, oprindu-se în urma ruperii conductei generale de aer, având drept consecință frânarea de urgență a trenului. Acesta a lovit și distrus cu roțile deraiate traversele și materialul metalic mărunț, pe circa 100 m.

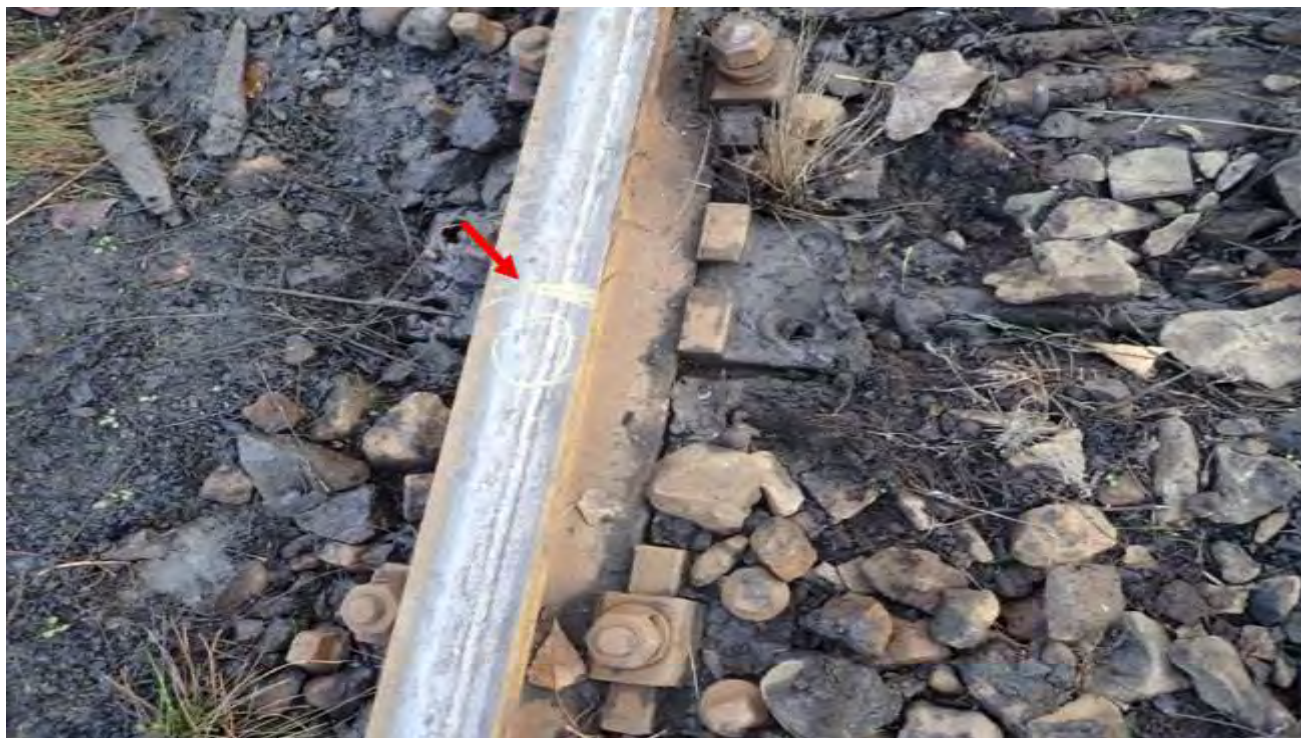
Prima urmă de deraiere, în sensul de mers al trenului (dinspre Alunu spre Berbești), a fost constatată pe curba cuprinsă între km 36+480 și 36+810, la km 36+550 (curba circulară), materializată ca punctul „0”.

foto nr.4: punctul 0

În punctul „0” s-a constatat părăsirea flancului activ al șinei de pe firul interior al curbei și deplasarea roții din stângă a primei osii către interiorul căii, rezultând urme specifice de frecare pe

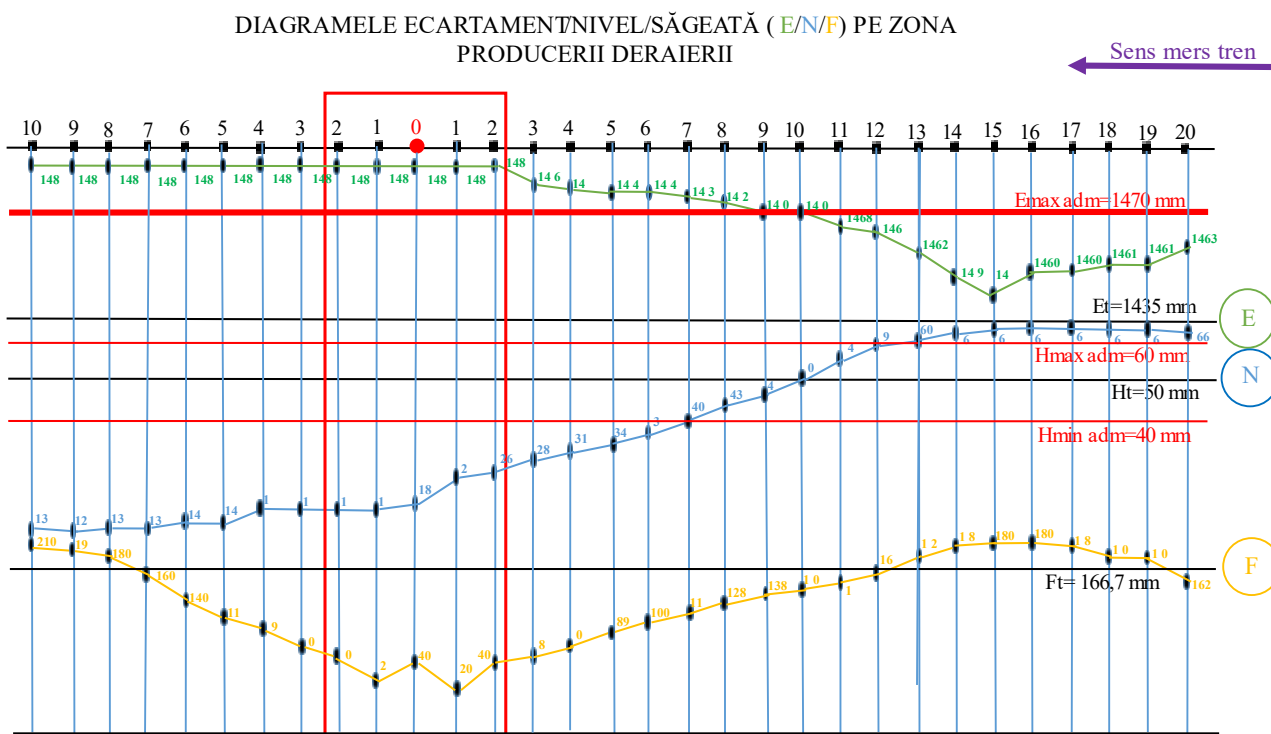
Din punctul „0” au fost pichetate, în sens invers sensului de mers al trenului, 30 puncte, din 0,5 în 0,5 metri și au fost măsurate, în regim static, cu tiparul Districtului L nr.7 Popești (verificat metrologic), ecartamentul și nivelul în punctele menționate. De asemenea, au fost măsurate săgețile (s) cu coarda de 20 m, în punctul „0” și punctele adiacente, valorile rezultate fiind prezentate în diagramele următoare (comisia a considerat că o reprezentare grafică a valorilor măsurate în 20 de puncte aflate înaintea punctului „0”, respectiv 10 puncte aflate după punctul „0” este suficientă):

fig. nr.4 : diagrama E/N/F

Se menționează că valorile măsurate în punctele de după punctul „0”, în sensul de mers al trenului, au putut fi influențate de circulația în stare deraiată a vagonului nr.81536655952-5.

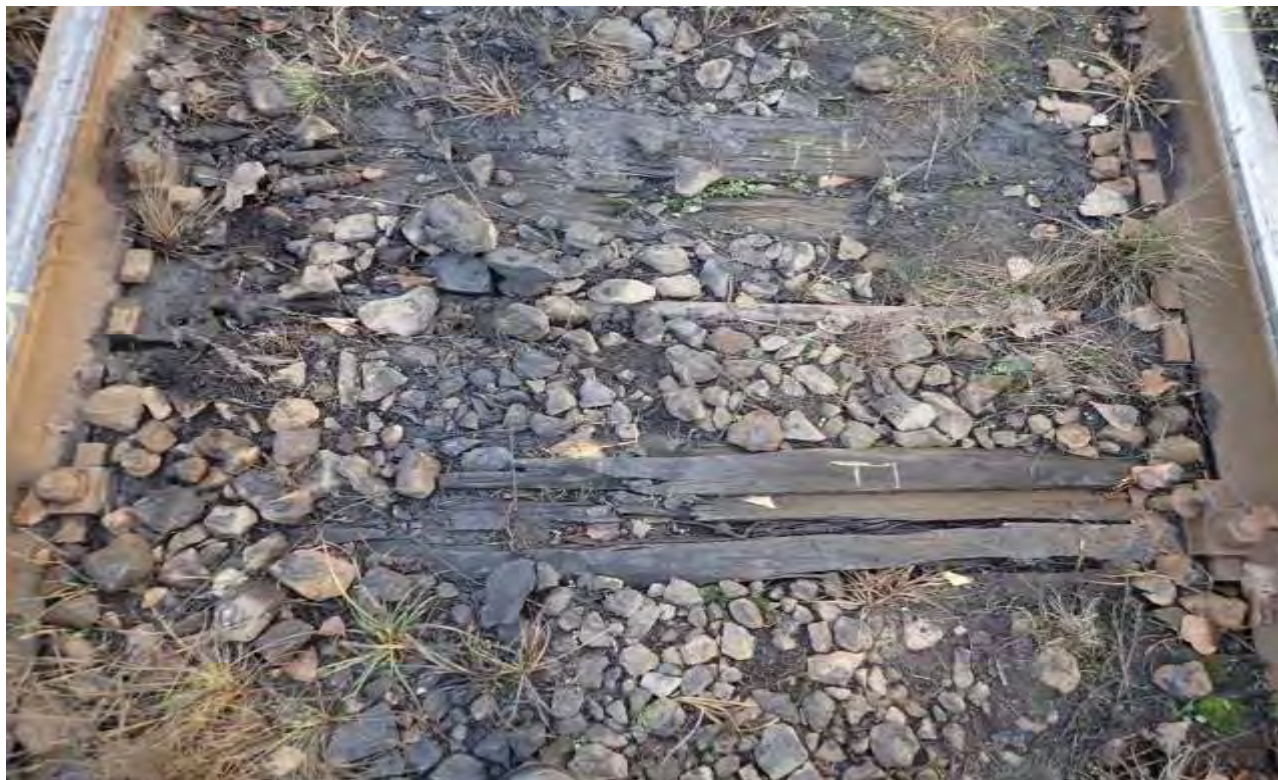
- T₁ - putredă, crăpată, nu asigura prinderea pe ambele fire;

foto nr.5: traversele T₁ și T₁'

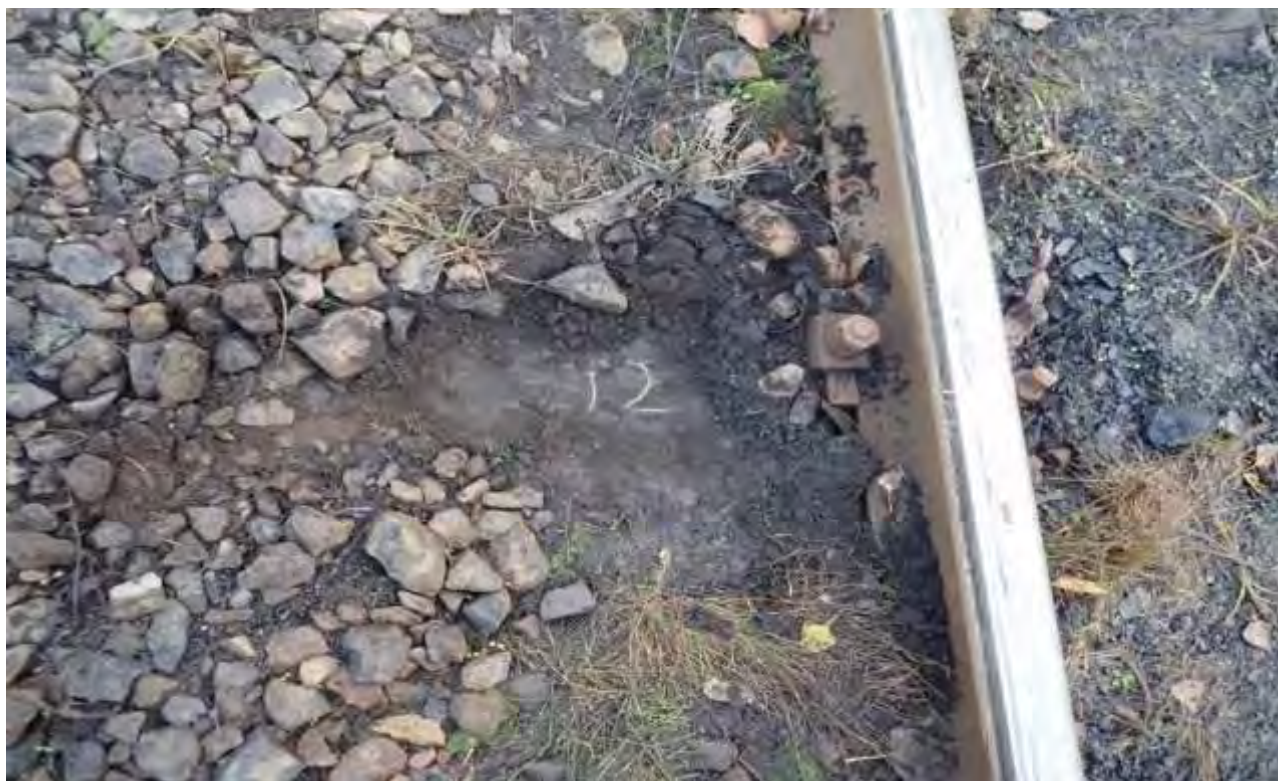
- T₂ - placa metalică de pe firul interior al curbei îngropată în traversă (zonă putredă sub placa metalică), prindere verticală slăbită pe firul exterior al curbei;

foto nr.6: traversa T₂ pe firul interior al curbei

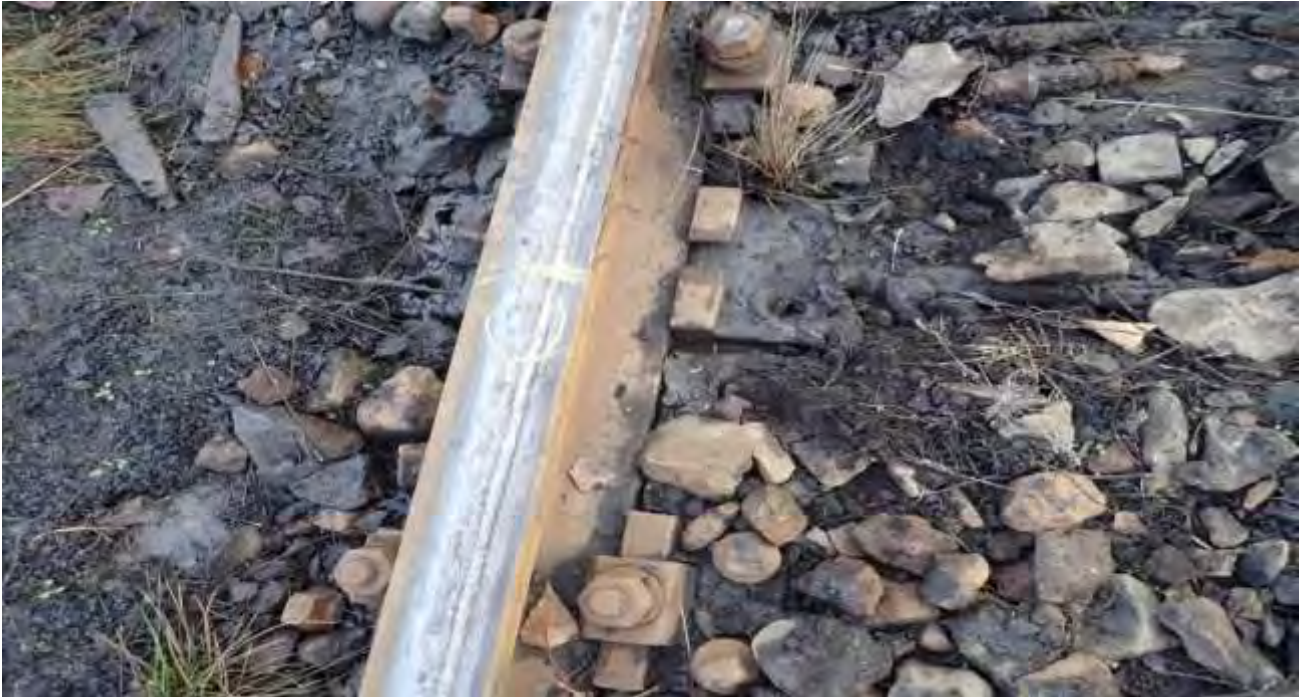
În acest punct s-a constatat părăsirea flancului activ al șinei de pe firul interior al curbei și deplasarea roții din stânga a primei osii către interiorul căii, rezultând urme specifice de frecare pe suprafața activă a șinei din partea stânga. Acest fapt a fost posibil deoarece pe această zonă traversele de lemn normale prezente în cale prezentau multiple defecte, care le făceau incompatibile cu rolul de menținere a ecartamentului în toleranțele admise de legislația aplicabilă. Astfel, în urma analizei comisiei de investigare, s-a constatat că 7 traverse de lemn normale consecutive (T_{2'} - T₅) prezentau crăpături longitudinale și zone putrede care afectau sistemul de prindere al șinei de traversă, contrar prevederilor *Instrucției 314/1989*, art.25, pct.2 și care necesitau înlocuirea în urgența I.

Roata a rulat în continuare pe buloanele verticale aparținând sistemului de prindere a căii, aflate la interiorul acesteia, frecând pe suprafața activă a ciupercii șinei, roata corespondentă din dreapta rulând în stare nederaiată.

foto nr.7: zona punctului 0

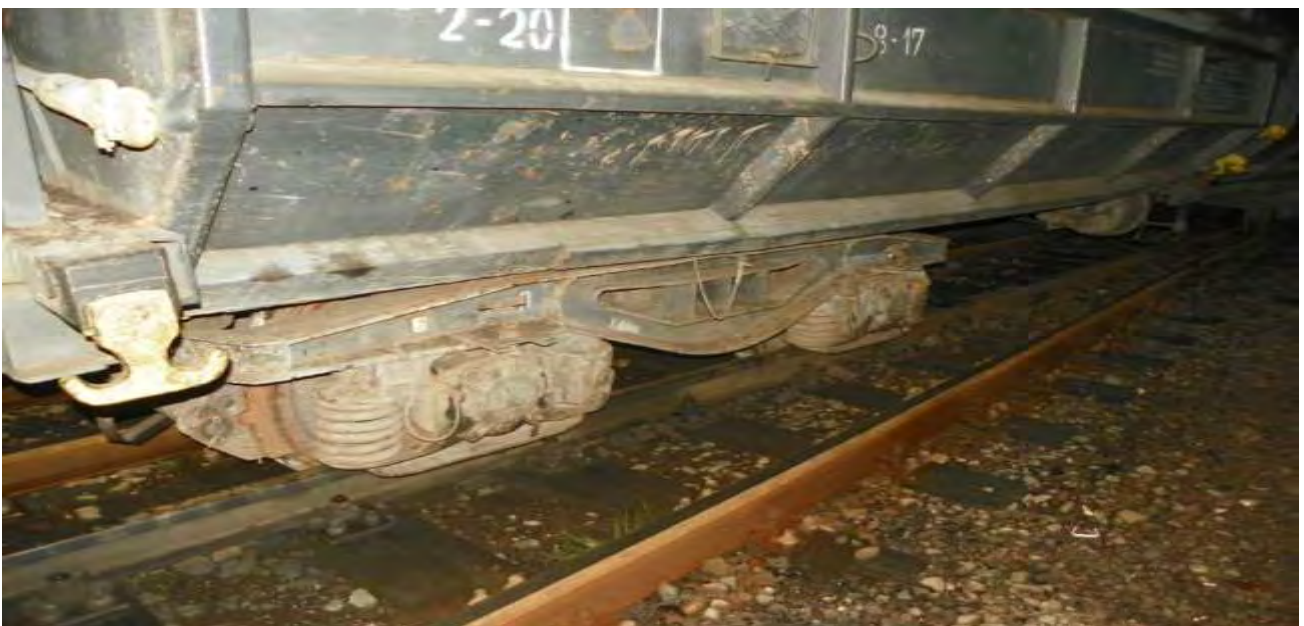
În această stare vagonul a rulat circa 15 m, până la km 36+535, întâlnind o joantă mecanică aflată pe firul stâng al căii. În această secțiune, roata deraiată din partea stângă a căzut în interiorul căii, roata corespondentă din partea dreaptă a escaladat șina de pe acea parte și a căzut în exteriorul căii iar roțile celei de-a 2-a osii a boghiului au urmat traiectoriile roților primei osii, căzând în interiorul căii (roata din partea stângă), respectiv în exteriorul căii (roata din partea dreaptă). În această stare, cu roțile din partea stângă în interiorul căii și cele din partea dreaptă în exterior (la circa 20 cm de ciuperca șinei), trenul a mai circulat aproximativ 160 m, până la călcâiul schimbătorului de cale nr.2 Berbești, aflat pe poziția „directă”. Boghiul deraiat a escaladat inima de încrucișare a schimbătorului, circulând atât cu roțile din partea stângă cât și cu cele din partea dreaptă între contraace și ace, a escaladat din nou șinele la vârful macazului propriu-zis, rulând spre schimbătorul de cale nr.4 Berbești, atacat pe la vârful și aflat pe poziția „directă”. Boghiul a trecut de zona macazului propriu zis, oprindu-se pe zona șinelor de legătură, la circa 8 m de călcâiul macazului, în urma ruperii conductei generale de aer dintre vagoanele al 9-lea și al 10-lea și frânării trenului.

foto nr.8: poziția vagonului după deraiere

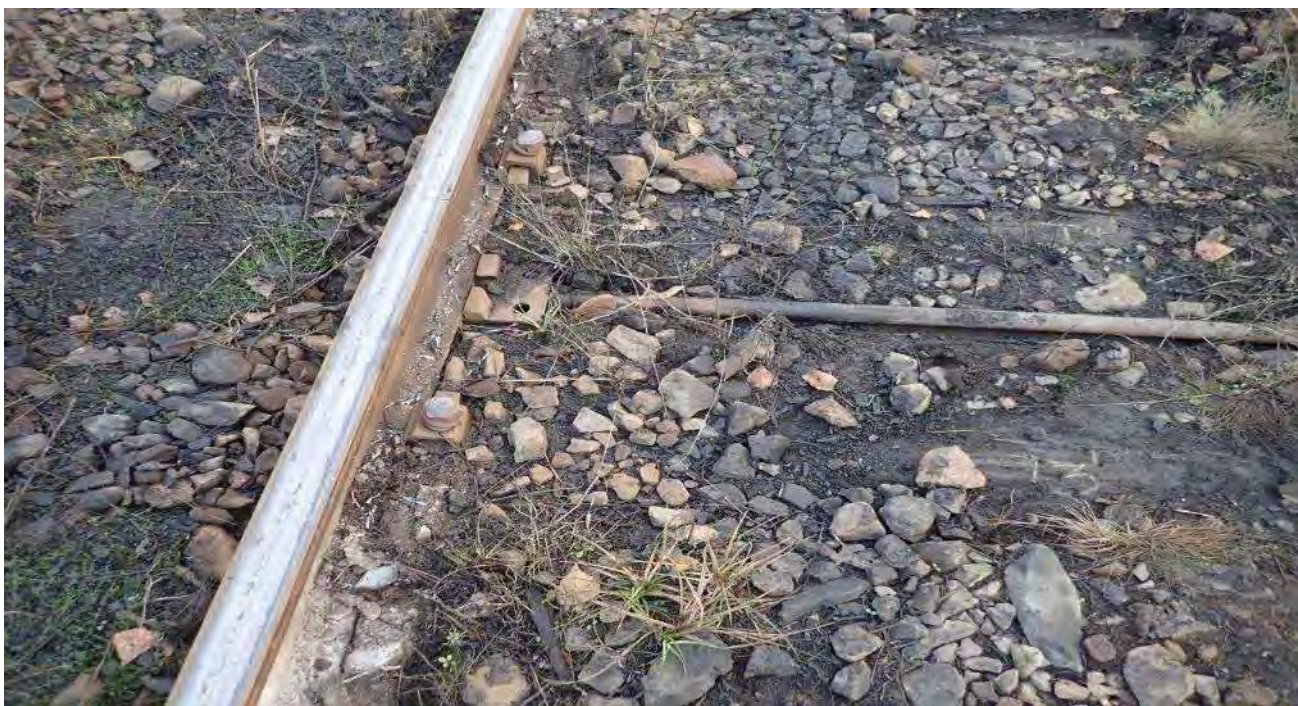
O altă neconformitate majoră semnalată de comisia de investigare este folosirea în activitatea de exploatare, din lipsa de materiale, a unor improvizații cu ajutorul cărora să se poată menține unii parametri ai liniei în toleranțele prescrise. Astfel, secția a fost nevoită să folosească, pentru menținerea în toleranțe a ecartamentului, dispozitive improvizate de tipul tiranților metalici, care se substituie

traverselor (în special de lemn) responsabile cu asigurarea acestui parametru tehnic al căii. Un astfel de dispozitiv, aflat în stare inactivă, a fost observat pe zona producerii accidentului, între traversele T₂ și T₃, dar prezența acestora în cale este frecventă pe toată distanța Băbeni – Alunu.

foto nr.9: dispozitiv de menținere a ecartamentului în toleranțe (tirant)
