AGENȚIA DE INVESTIGARE FEROVIARĂ ROMÂNĂ - AGIFER

RAPORT DE INVESTIGARE

al accidentului feroviar produs în data de 17.10.2020, ora 15:50, în HM Atârnăți, prin deraierea de primul boghiu al vagonului nr.81536652366-1, al 31-lea din compunerea trenului de marfă nr.21153

*Ediție finală
14 octombrie 2021*

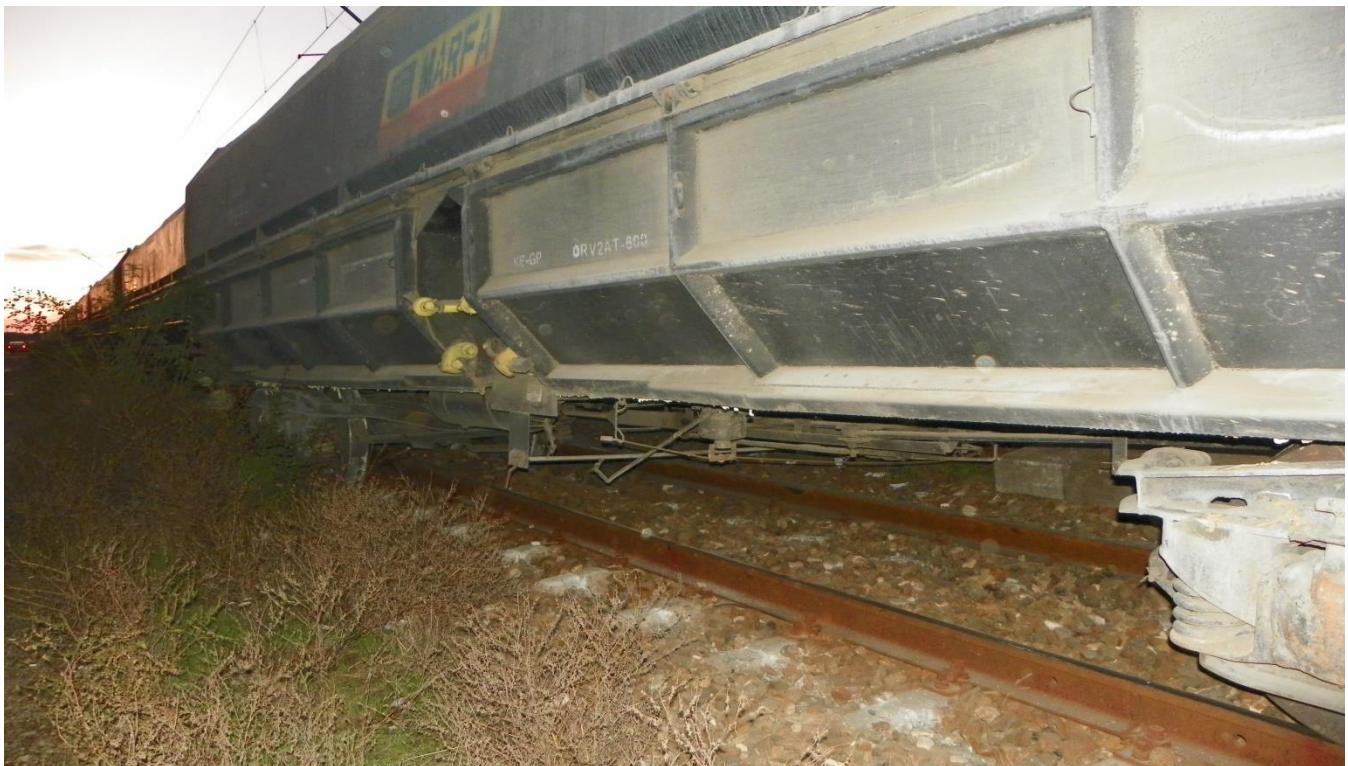
foto nr.1: vagonul nr. 81536652366-1 în stare deraiată

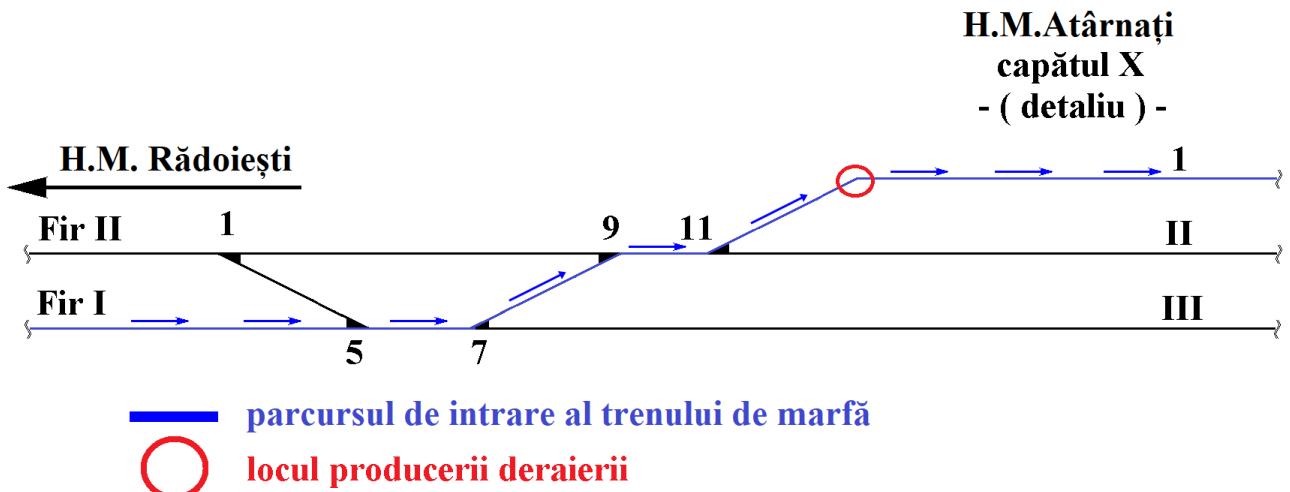
fig. nr.2: schiță locului producerii accidentului

În timpul executării parcursului de intrare la linia 1 a HM Atârnăți, la km 92+565, pe curba după schimbătorul de cale nr.11, având limitele între km 92+554 și km 92+602 (pe curba circulară), curbă cu deviația dreapta în sensul de mers al trenului, sens care a coincis cu sensul kilometrării liniei, a avut loc părăsirea flancului activ al ciupercii şinei de pe firul exterior al curbei de către roata atacantă a vagonului prin escaladarea acestuia, rularea pe suprafața superioară a ciupercii și căderea în exteriorul căii, concomitent cu deplasarea roții corespondente din dreapta spre interiorul căii. Traекторia osiei deraiate a influențat și traectoriile roților osiei nr.2 a boghiului, astfel că după parcurgerea a 692 mm au deraiat și acestea, roata din partea stângă în exteriorul căii și cea din partea dreaptă în interior.

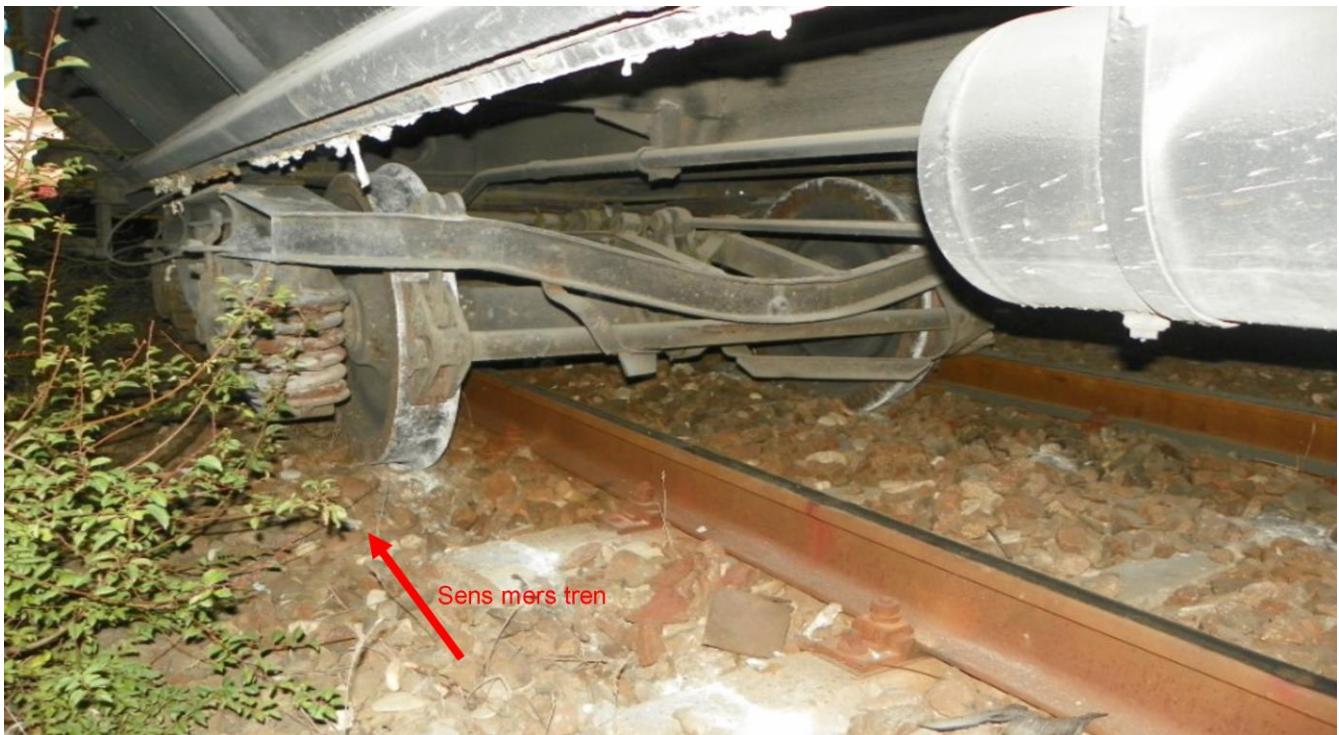
foto nr.2: vagonul nr. 81536652366-1 în stare deraiată

Trenul a circulat în această stare circa 332 m, lovind și distrugând cu roțile deraiate o parte din traversele și materialul metalic mărunt întâlnite precum și un inductor și suportul acestuia, până la km 92+897, frânând în urma avertizării mecanicului de locomotivă de către IDM-ului HM Atârnăți că un vagon din corpul trenului a deraiat.

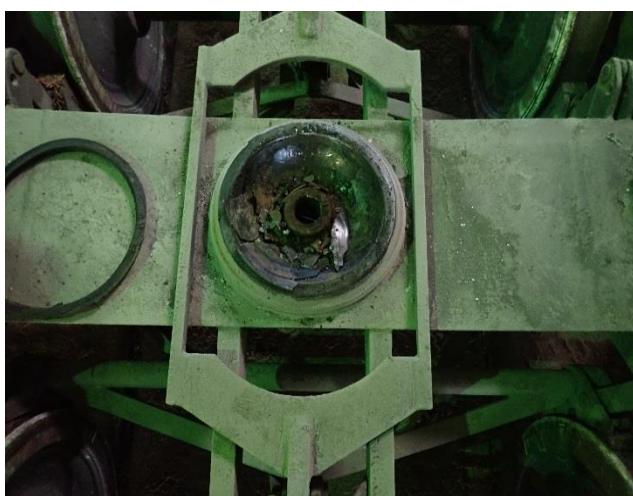
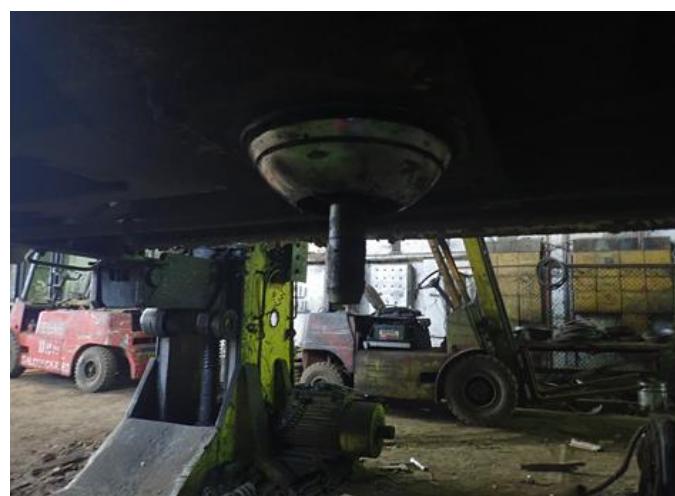
- cotele și dimensiunile măsurate la osiile deraiate și la celelalte părți și subansamble ale vagonului se încadrau în limitele admise în exploatare pentru vagoane de marfă prin *Instrucția nr.250/2005*, fiind constate următoarele deficiențe:
- la boghiul cu rotile 1÷4, placa de poliamidă afectată prin strivire, spartă, această deteriorare fiind produsă ca urmare a circulației în stare deraiată a acestui boghiu; o bucată de circa 30% din suprafața plăcii de poliamidă rămasă lipită pe crapodina superioară;

foto nr.3,4: starea plăcii de poliamidă aparținând boghiului cu roțile R 1÷4

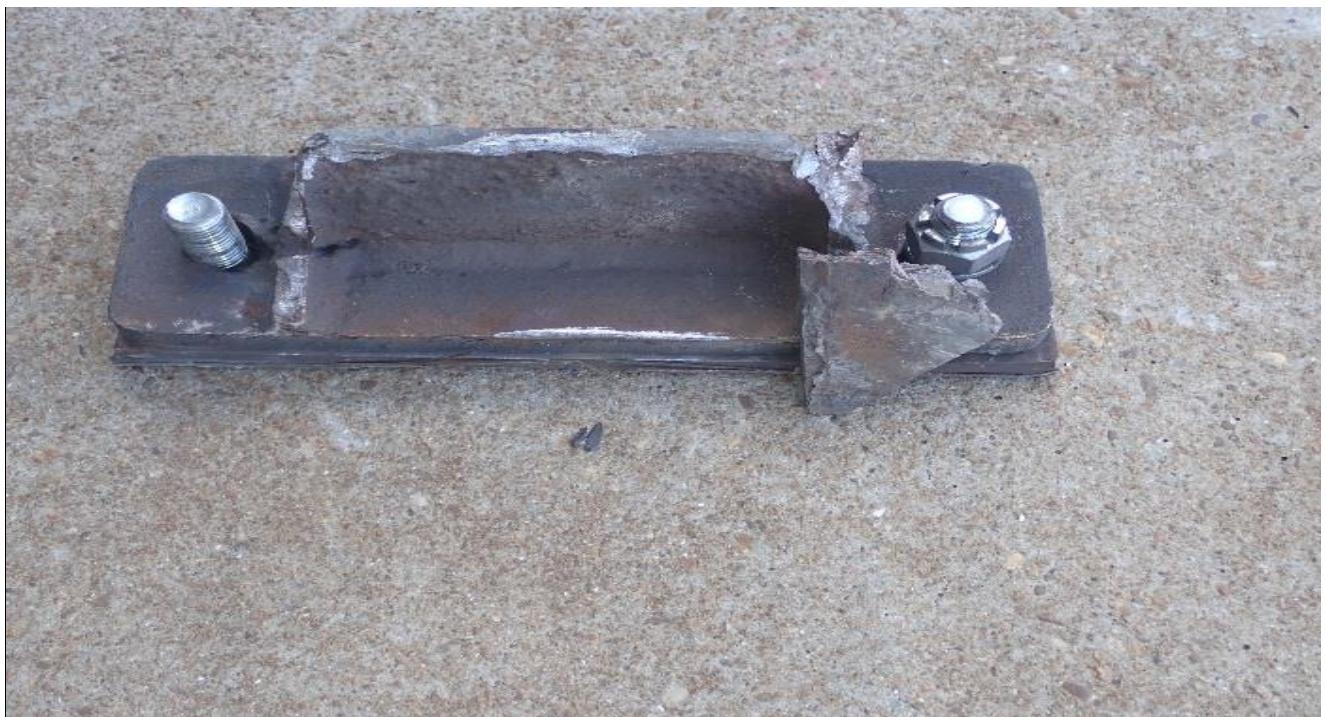
Vagonul a avut și probleme tehnice accidentale (ruperea în regim dinamic a suportului pietrei de freare inferioare aferente roțiilor 5-7 și deplasarea acestuia) care au contribuit la producerea accidentului și care nu puteau fi constataate în activitatea de exploatare, comisia considerând de asemenea că nu se impune emiterea unei recomandări în acest sens.

- pe partea de la interior a lonjeronului de boghiu, în zona pietrei de frecare afectate, aferentă roților nr.5-7, s-au constatat urme proaspete de frecare;
- la piatra de frecare și suportul pietrei de frecare afectate s-au constatat următoarele:
 - pe bucata de formă triunghiulară rămasă din piesa în formă trapezoidală, sudată constructiv transversal față de axa vagonului, spre roata nr.5, nu erau urme de sudură pe partea inferioară (spre partea boghiului);
 - pe partea inferioară (spre cadrul boghiului) a inimii suportului (piesă sudată paralel cu axa longitudinală a vagonului) s-au constatat urme de sudură în puncte;

foto nr.5: piatra de frecare cu suportul aferent

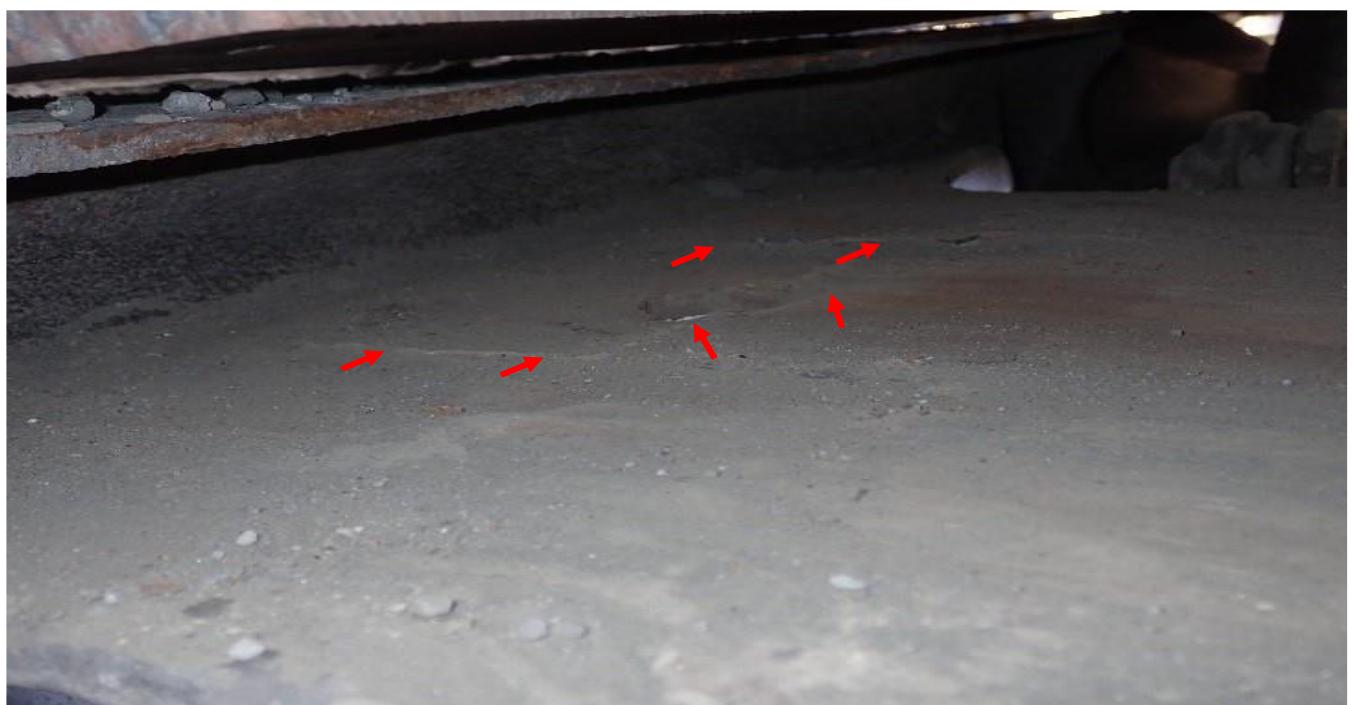
foto nr.6: partea de la interior a lonjeronului de boghiu unde au fost constatate urme de sudura in puncte, pe partea cu rotile R 5-7

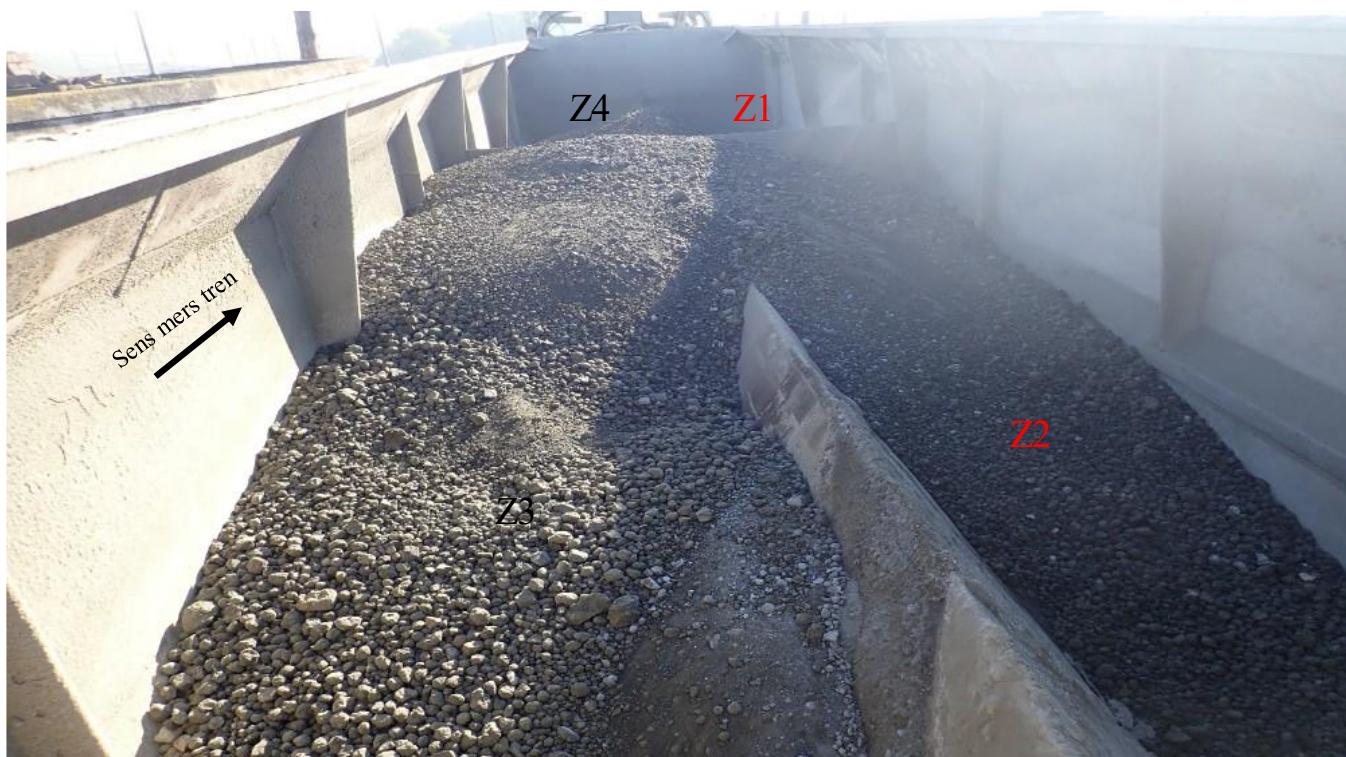
La verificarea vizuală a încărcăturii s-a constatat că aceasta are o componență relativ omogenă (granule de dimensiuni apropiate), fiind repartizată inegal în cele 4 zone constructive din interiorul vagonului, cantitatea din aceste zone scăzând în următoarea ordine (sens de mers la momentul deraierii): față – dreapta (notată cu Z₁), spate – dreapta (notată cu Z₂), spate – stânga (notată cu Z₃) și față – stânga (notată cu Z₄).

foto nr.7: încărcătura repartizată inegal în cele 4 zone constructive din interiorul vagonului

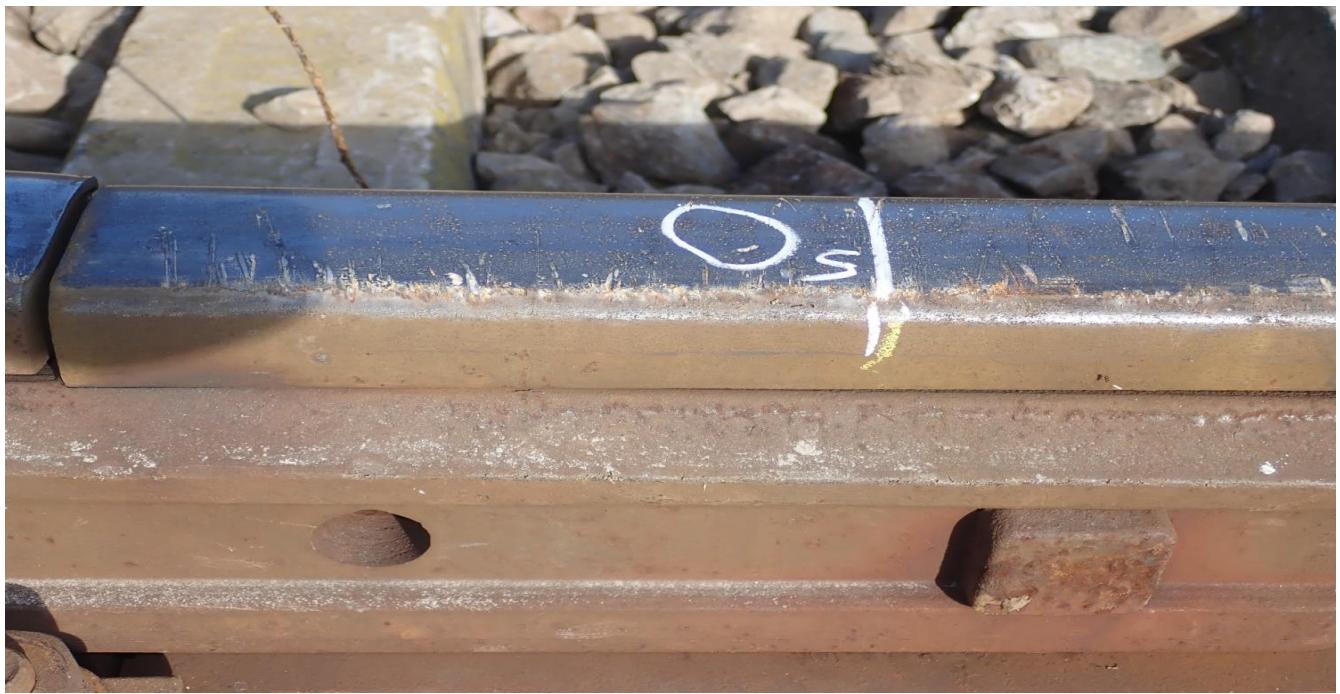
foto nr.8: punctul 0_s

Pe linia 1 Atârnăți, la km 92+565 (la circa 11 m de joanta de călcâi a schimbătorului de cale nr.11 Atârnăți, atacat pe la vârf) s-a constatat prima urmă de deraiere. Această urmă a constat în escaladarea flancului activ al ciupercii şinei de pe firul exterior al curbei de către roata de atac a vagonului nr. 81536652366-1, rularea roții pe suprafața superioară a şinei pe circa 800 mm și căderea acesteia în exteriorul căii, concomitent cu deplasarea roții corespondente din dreapta către interiorul căii. Punctul de început al acestei urme a fost notat cu „0_s”.

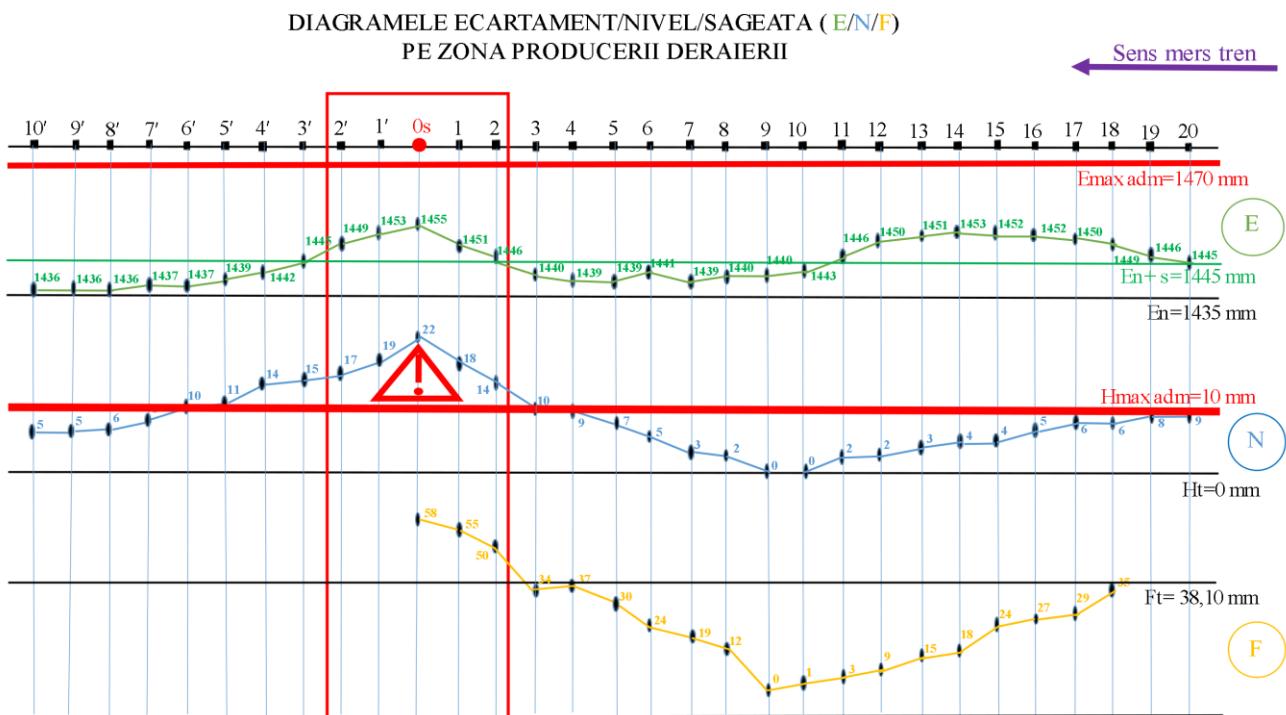
1. depășirea toleranțelor admise la nivelul transversal al căii pe zona producerii accidentului, având drept consecință amplificarea descărcării de sarcină a roții atacante a vagonului;
2. ruperea, în regim dinamic, a suportului pietrei de frecare inferioare, aferente roților 5-7, a vagonului nr.81536652366-1, care a amplificat descărcarea de sarcină a roții nr.2, roata atacantă a vagonului.

Din punctul „0_s” s-au pichetat, în sens invers mersului trenului, 23 puncte, din 0,5 în 0,5 m și s-au măsurat, în regim static, cu tiparul Districtului L nr. 3 Rosiori Nord (verificat metrologic), ecartamentul și nivelul în punctele menționate. De asemenea, s-au măsurat săgețile (f) cu coarda de 10 m, în punctul 0_s și punctele adiacente premergătoare, valorile rezultate fiind prezentate în diagramele următoare (comisia a considerat că o reprezentare grafică a valorilor măsurate în 20 de puncte aflate înaintea punctului 0₁, respectiv 10 puncte aflate după punctul 0₁ este suficientă):

fig. nr.3: diagrama E/N/S

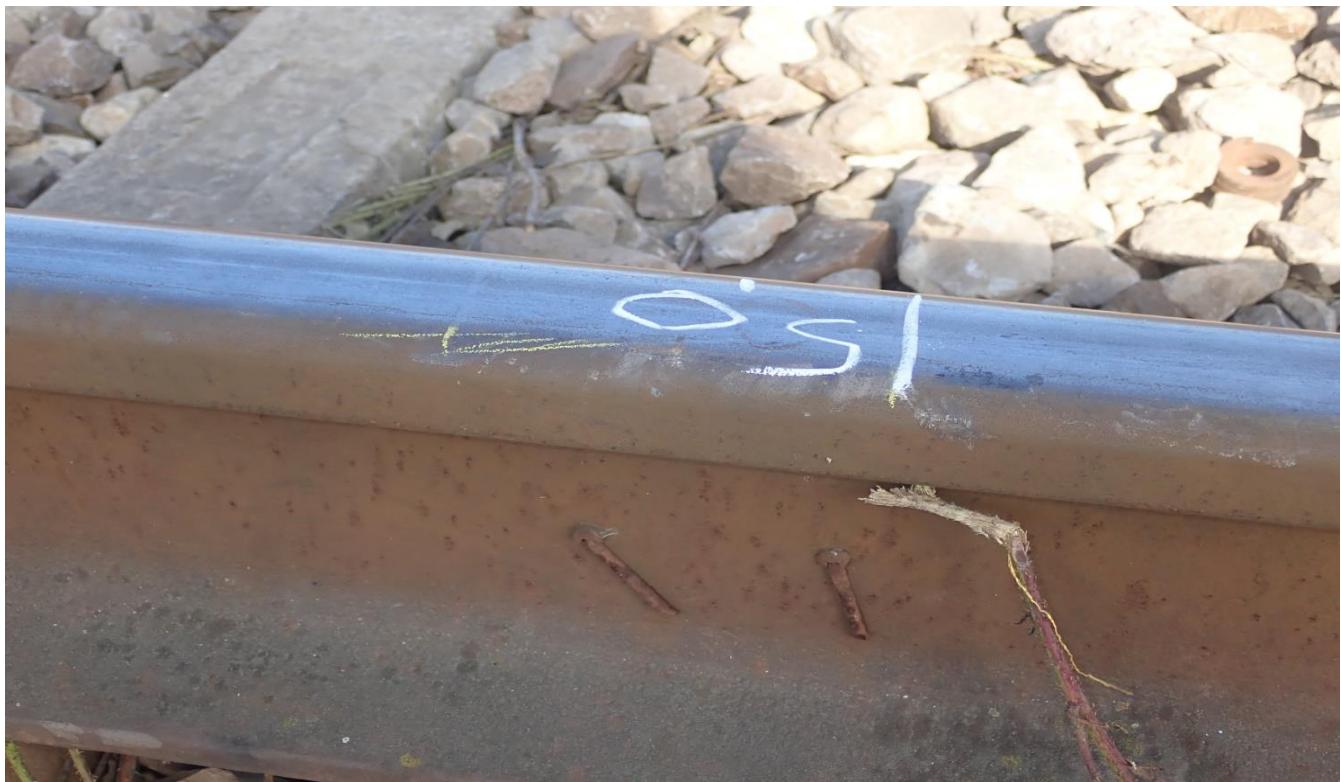
foto nr.9: punctul „0's”

La o distanță de 692 mm după pct., „0s” a fost identificată o altă urmă de escaladare a flancului activ al ciupercii șinei din partea stângă de către buza roții, urmă care continuă pe fața superioară a ciupercii acestei șine înspre flancul inactiv al acesteia, pe o lungime de 870 mm și apoi cu o urmă specifică de cădere a roții în exteriorul căii de rulare. Punctul de început al acestei urme a fost notat „0's”.

În dreptul punctului de cădere în exteriorul căii a acestei roți a fost identificată și căderea roții din partea dreaptă a aceleiași osii între firele căii. Aceste urme au fost atribuite celei de-a 2-a osii a boghiului.

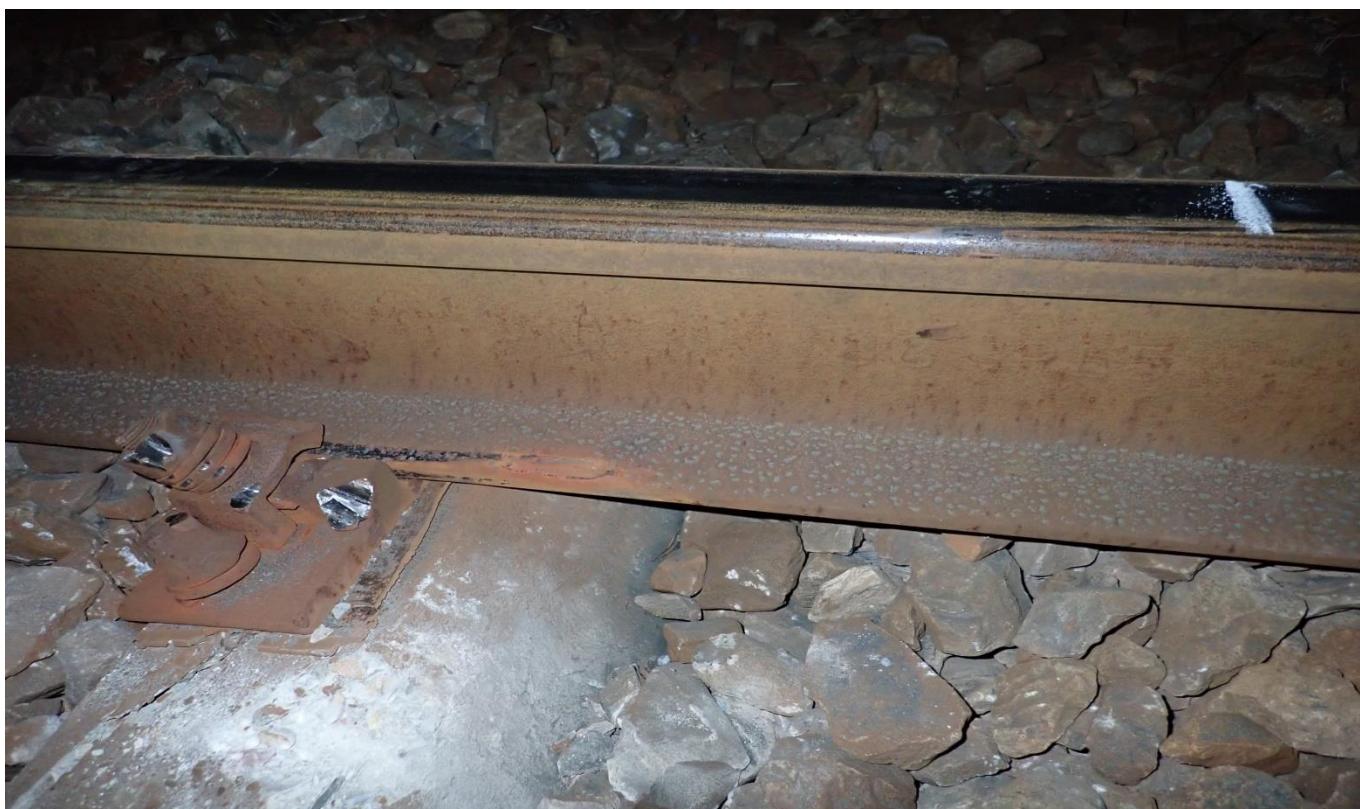
În această stare vagonul a rulat circa 332 m (până la km 92+897), trenul fiind frânat de către mecanic în urma avizării de către IDM-ul HM Atârnăți, prin stația RER, că există un vagon deraiat în corpul trenului.

Suprastructura căii a fost afectată pe această distanță prin distrugerea parțială a traverselor de beton și a materialului metalic mărunt de prindere.

foto nr.10: starea căii afectate de deraiere

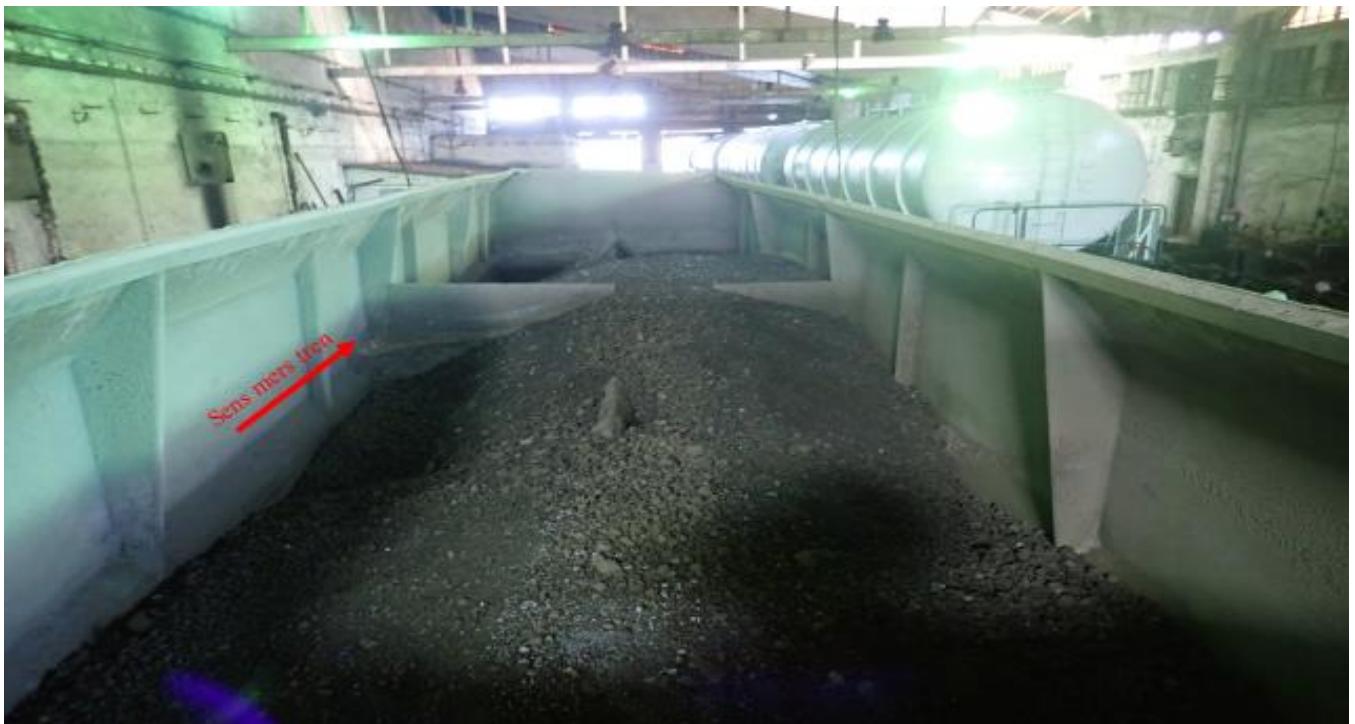
Cutia vagonului nr.81536652366-1, sub acțiunea încărcăturii inegal repartizate, a avut un ușor efect de rotație în jurul diagonalei acesteia (diagonala dintre roțile nr.2 și nr.7), acest efect fiind amplificat după ruperea și răscuirea suportului pietrei de frecare inferior, împreună cu piatra de frecare, aflat pe partea dreaptă a celui de-al doilea boghiu, care în această poziție a permis coborârea colțului din stânga spate a vagonului (corespunzător roții nr.7). Acțiunea combinată a celor două deficiențe, prezentate anterior, a avut ca rezultat descărcarea de sarcină a roților de pe partea stângă de la primul boghiu, în sensul de mers (roțile nr.2 și nr.4), concomitent cu încărcarea suplimentară a roților de pe partea stângă de la cel de al doilea boghiu (roțile nr.5 și nr.7).

Având în vedere constatăriile anterioare rezultă că neconformitățile existente la materialului rulant și **repartizarea încărcăturii inegal** în cele 4 zone constructive din interiorul vagonului, au favorizat producerea deraierii prin descărcarea de sarcină a roții atacante (roata nr.2) a osiei conducătoare a vagonului de marfă nr.81536652366-1, influențând escaladarea curbei de către roata atacantă a vagonului și reprezentând în consecință un **factor cauzal** al accidentului produs.

foto nr.11: starea celor 4 zone (compartimente) ale vagonului la momentul producerii deraierii
