AGENȚIA DE INVESTIGARE FEROVIARĂ ROMÂNĂ - AGIFER

## RAPORT DE INVESTIGARE

al accidentului feroviar produs la data de 28.12.2020, pe secția de circulație Dorobanțu - Medgidia PC2 – Romcim Medgidia, în circulația trenului de marfă nr.89170, prin deraierea a două vagoane din compunerea trenului

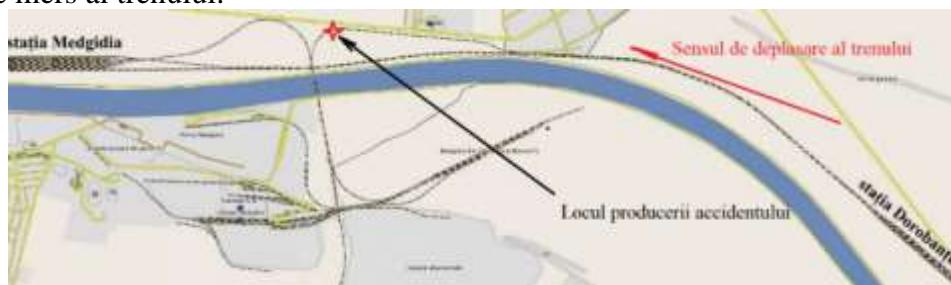
Figura nr.1 Locul producerii accidentului feroviar

Deraierea s-a produs pe linia Dorobanțu – Medgidia PC2, pe o zonă în curbă cu deviație stânga față de sensul de mers al trenului.

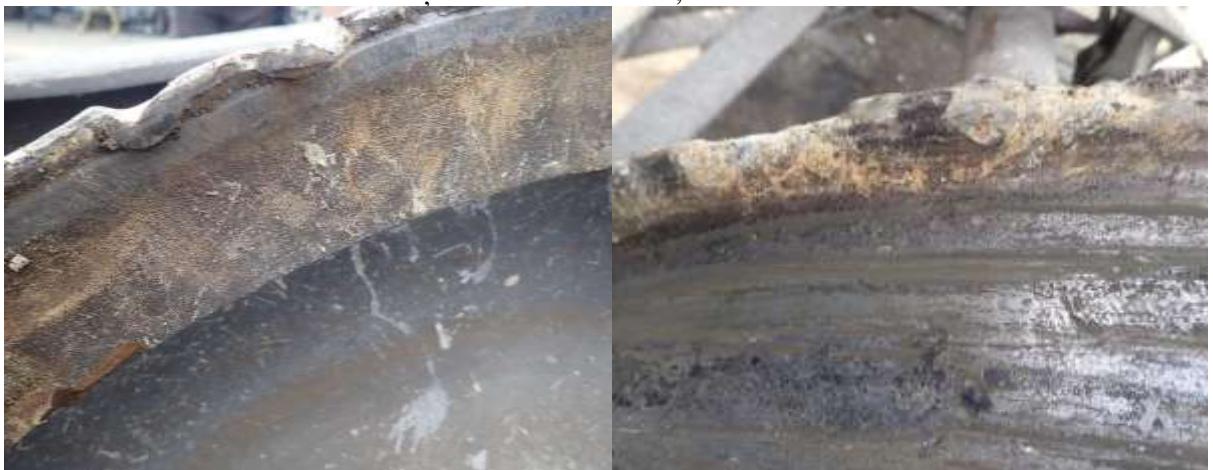
- saboți cu uzura sub limită, sparți;
- starea aparatului de rulare osiile 5-6 și 7-8 deraiate;
- starea timoneriei de frână, bună;
- nu au fost constatare piese lipsă sau asigurate necorespunzător;
- au fost afectate suprafetele de rulare ale osiilor 5-6 și 7-8;
- roata nr.8 prezenta urme puternice de lovitură cu refulare de material pe toată circumferința buzei roții, urmare a mersului în stare deraiată pe o distanță de 400 m (din care 40 m pe trotuarul construit din plăci metalice, pentru acces/deplasare personal ce asigura mențenanță căii ferate) fapt ce a făcut dificilă măsurarea buzei la 10mm deasupra cercului de rulare. Rezultatul măsurătorii 21,5mm a fost influențat de modificările suferite ca urmare a circulației în stare deraiată;

Foto nr.1 și 2, buza roții nr.8

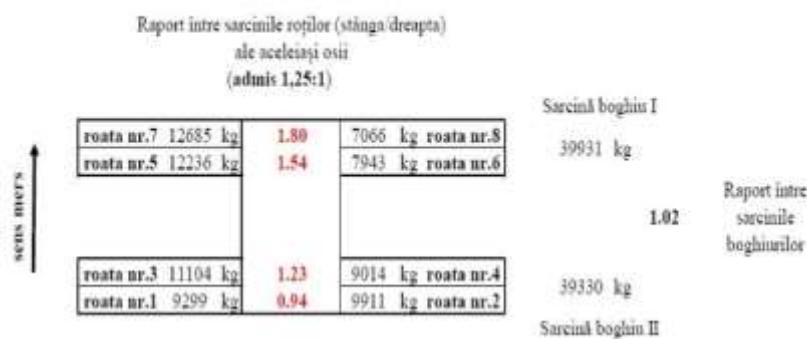
#### Interpretarea rezultatelor cântării vagonului nr.83536651346-2

Nr. crt.	Nr. osie	Tonaj brut st.	Tonaj brut dr.	Raport	Obs.
1	7-8	12685	7066	1.80	Osie deraiata
2	5-6	12236	7943	1.54	Osie deraiata
3	3-4	11104	9014	1.23	
4	1-2	9299	9911	0.94

- la trecerea vagonului nr.83536651346-2, în zona, km 4+870, roata nr.7 a căzut între firele căii din cauza supralărgirii ecartamentului căii. Acest lucru a fost posibil din *cauza defectelor existente în cale și unei supratonări a roțiilor nr. 7 și nr. 5 ca urmare a repartizării neuniforme a încărcăturii în vagon. Raportul de repartizare a sarcinilor pe osia 7-8 fiind 1,8 și pe osia 5-6 de 1,54;*

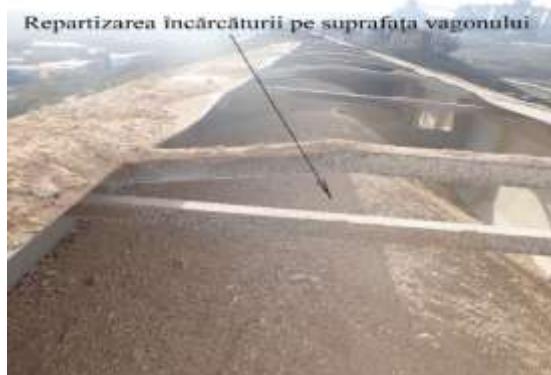
Foto nr.3 Aranjarea încărcăturii în vagon

Referitor la repartizarea încărcăturii în vagon, în urma cântăririi au fost constatate depășiri ale prevederilor din Directiva de Încărcare (*Anexa II a Regulamentului pentru utilizarea reciprocă a vagoanelor în trafic internațional*), respectiv a fost depășit raportul maxim admis de 1,25:1 între roțile (dreapta/stânga) ale aceleiași osii. Depășirea cea mai mare a raportului maxim admis a fost constatată în cazul osiei cu roțile 7÷8, prima osie în sensul de mers.

ASFR se va asigura că GFR SA își va evalua riscurile asociate pericolului generat de neasigurarea condițiilor optime pentru verificarea repartizării încărcăturii în vagoane conform codurilor de practică și va stabili măsurile de siguranță necesare pentru ținerea sub control a acestor riscuri

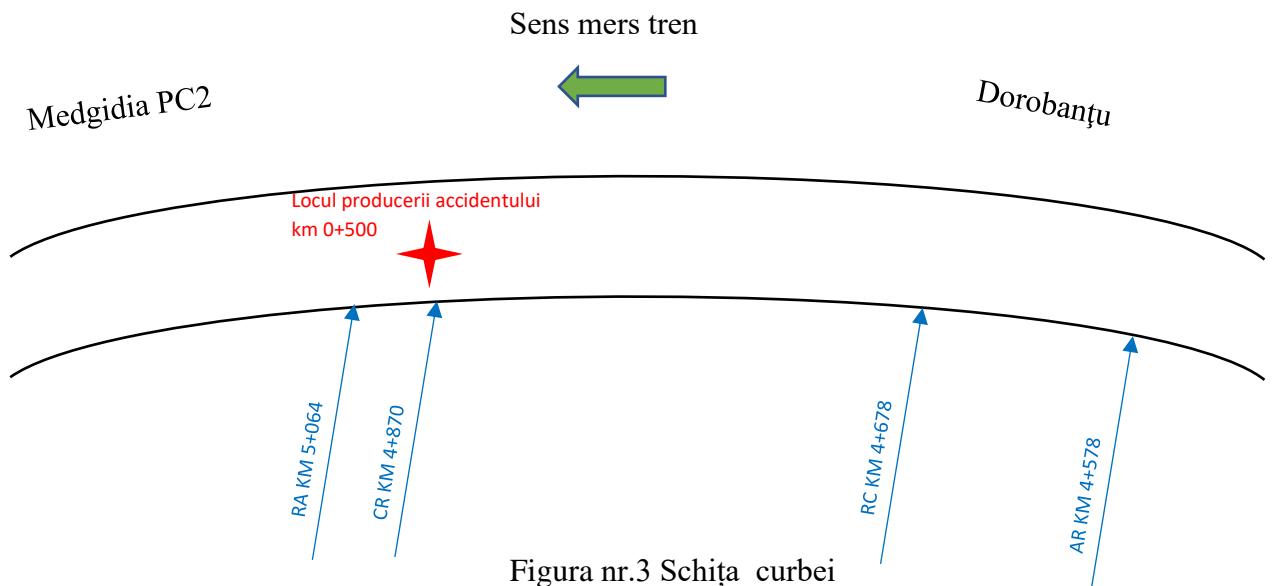
Figura nr.3 Schița curbei

Deraierea s-a produs pe linia Dorobanțu – Medgidia PC2, pe o zonă în curbă cu deviație stânga față de sensul de mers al trenului. Curba pe care s-a produs deraierea are deviație stânga față de sensul de mers al trenului și are următoarele caracteristici:

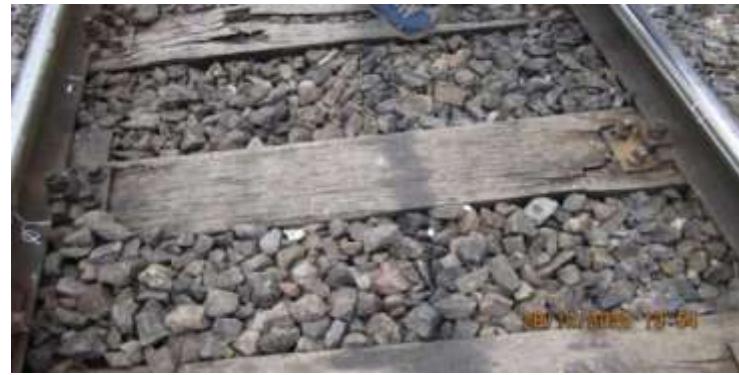
Prima urmă de deraiere este o urmă de frecare a feței active pe şina de la firul interior al curbei a unei roți a primului boghiu al vagonului nr.83536651346-2 Fals (partea stângă sens de mers) și a fost stabilit pichetul „0” (la km 4+870), situat după joanta de la firul interior al curbei la 490 mm, în sensul de mers al trenului, joantă în care rostul avea valoarea de zero mm (temperatura = +9°C). Pichetul „0” translatat pe firul exterior al curbei este situat la 1235 mm după joanta de la firul exterior al curbei, în sensul de mers al trenului, joantă în care valoarea rostului era de cinci mm (temperatura = +9°C). La o distanță de 825 mm după pichetul ”0”, pe şina de la firul exterior al curbei (şina din dreapta sensului de mers) este o urmă de escaladare pe față activă a şinei, urmată de rularea unei roți pe suprafața de rulare a ciupercii şinei, pe o lungime de 460 mm. În acest punct este o urmă de cădere pe față inactivă a şinei de pe firul exterior al curbei.

Foto nr.4 Prima urma de lovire a bulonului vertical

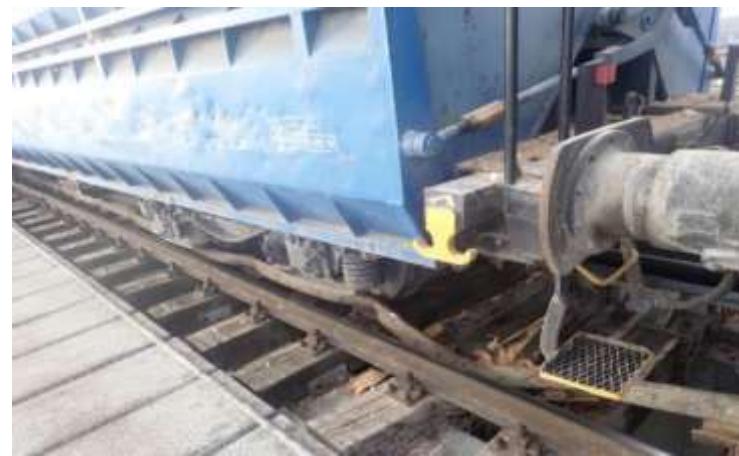
- primul vagon deraiat, nr.83536651346-2, al 16-lea de la locomotivă a deraiat de primul boghiu în sensul de mers, foto nr.5.

Foto nr.5 Vagonul al 16- lea de la locomotivă

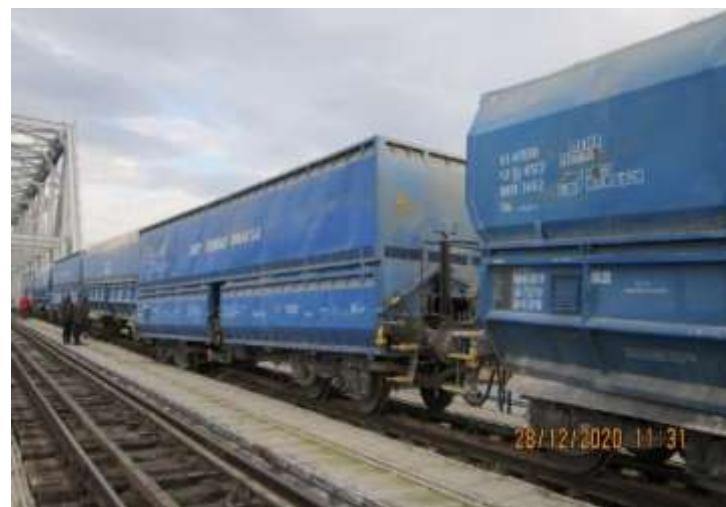
- al doilea vagon deraiat, nr.89536950067-6, al 17-lea de la locomotivă a deraiat de al doilea boghiu în sensul de mers, foto nr.6.

Foto nr.6 Poziția osiilor in exteriorul căii de la vagonul al 17-lea de la locomotivă

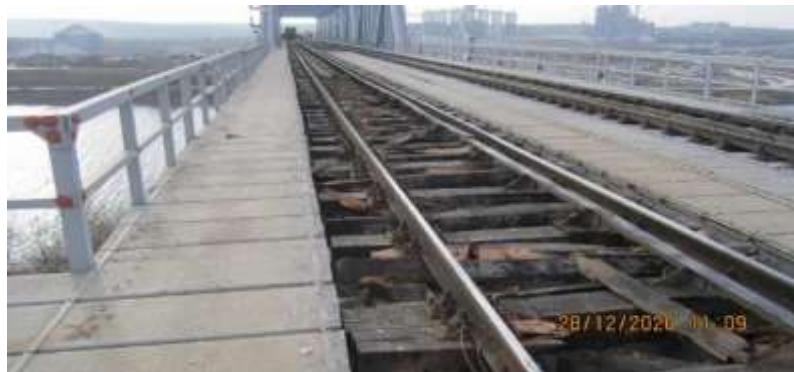
Trenul a circulat în stare deraiată o distanță de aproximativ 400 m, după care s-a oprit. Roțile boghiurilor vagonului căzut au agățat pe viaductul 2 contrașina pe care a rulat o astfel încât a fost antrenat să deraizeze și vagonul numărul 17. (a se vedea foto nr.7 și nr.8).

A fost afectată și distrusă 60 ml de contrașină, inclusiv papucii de prindere ai acesteia, 33 traverse de lemn normale, 152 traverse de lemn speciale și material mărunt aferent prinderilor traverselor de lemn speciale de pod și a traverselor normale de lemn de pe terasament.

Foto nr.7 Contrașina de pe viaductul I capX ruptă

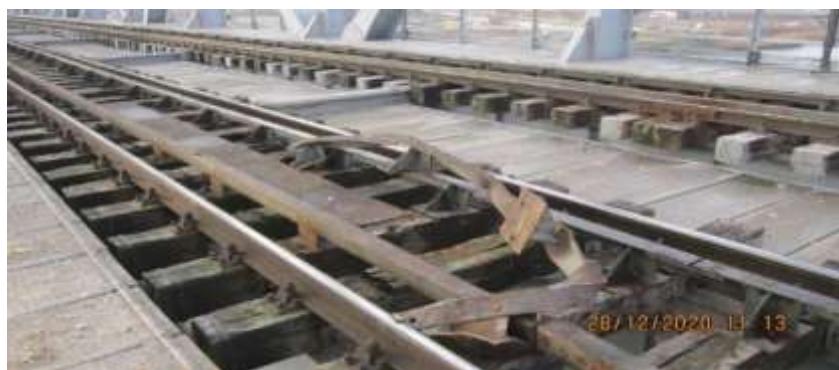
Foto nr.8 Contrașina rulată care a antrenat căderea celui de-al 17-lea vagon

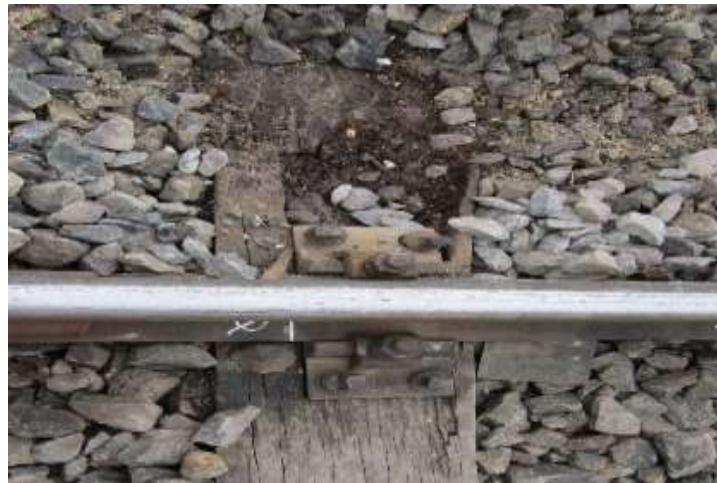
T<sub>1</sub> – crăpătură longitudinală, la firul interior traversa prezinta putrezire locală sub placa metalică și prinderea plăcii de traversă era inactivă; la firul exterior prinderea plăcii de traversă era activă;

Foto nr.9 Starea traversei T<sub>1</sub>

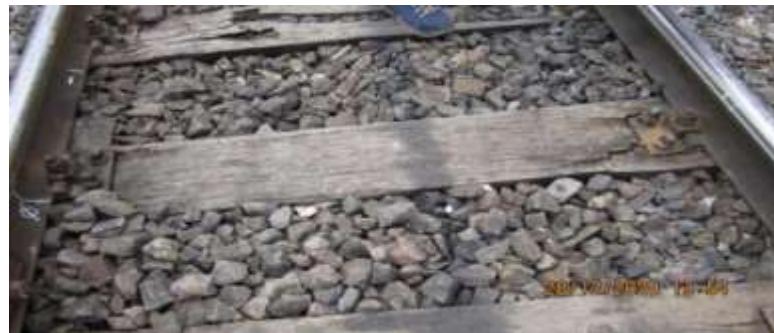
- menținerea în cale, la locul producerii accidentului feroviar, a unui grup de traverse normale de lemn necorespunzătoare, au condus la mărirea ecartamentului prin deplasarea firului interior și la cădere roții nr.7 între firele căii;

T<sub>0</sub> – putredă pe toată lungimea, prinderea plăcii de traversă era inactivă atât pe firul interior cât și pe firul exterior;

T<sub>-1</sub> – putredă pe toată lungimea, prinderea plăcii de traversă era inactivă atât pe firul interior cât și pe firul exterior;

Foto nr.10 Starea traverselor T<sub>0</sub>, T<sub>-1</sub>

ASFR se va asigura că CNCF „CFR” SA își va reevalua riscurile asociate pericolului generat de menținerea în exploatare a traverselor de lemn necorespunzătoare pe zonele căii ferate aflate în curbe și va stabili măsuri de monitorizare pentru ținerea sub control a acestor riscuri.

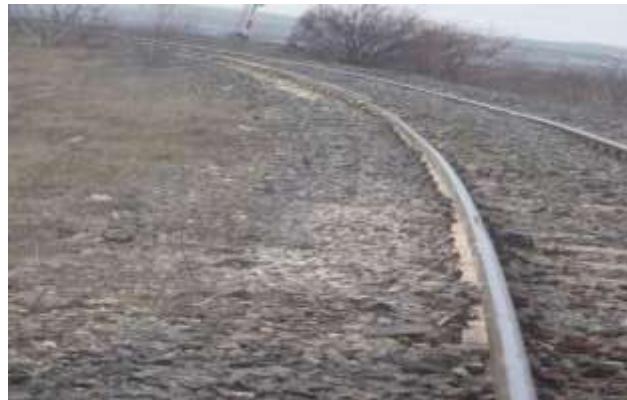
Prisma de piatră spartă pe zona accidentului, era colmatată cu material pulverulent căzut din vagoane și nu asigura drenajul apelor

Foto nr.11 Prisma de balast colmatată cu material pulverulent

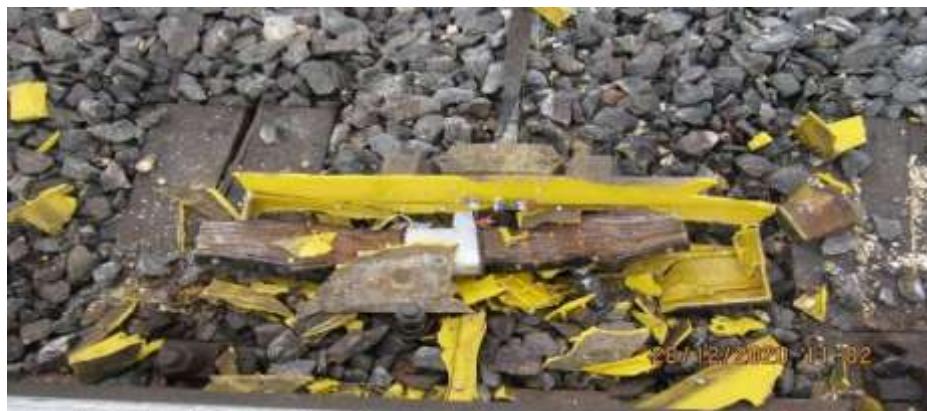
Inductorul 1000/2000Hz de la km 4+965 a fost distrus.

Foto nr.12 Inductor de 1000/2000 Hz distrus

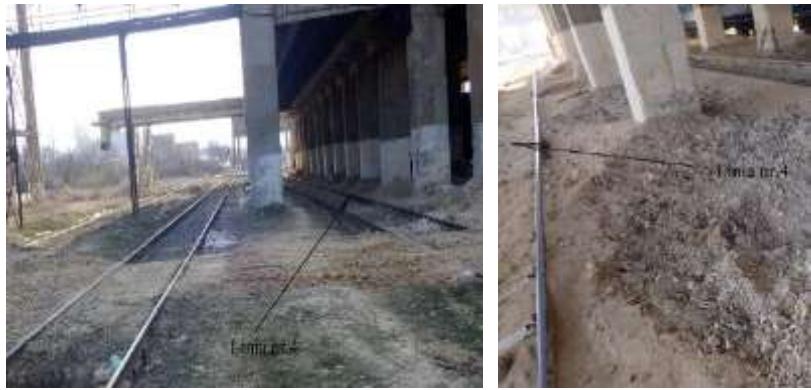
Căile de acces nu sunt asigurate nici la liniile afectate pentru primiri-expedieri de trenuri, acestea prezentând gropi pline cu apă și depunerii de calcar.

Foto nr.13 și 14 Linia nr.4
