RAPORT DE INVESTIGARE

al incidentului produs la data de 29.03.2021
pe rețeaua de transport cu metroul din București,
magistrala M2, între stațiile Piața Victoriei 1 și Aviatorilor,
în circulația trenului de metrou nr.18, trasa 15

*Raport Final
februarie 2022*

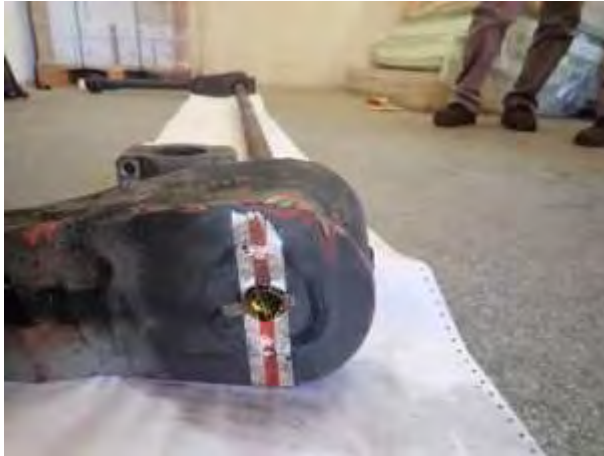
Foto nr. 1 - Marcajele de control de pe brațul ansamblului antiruliu

- bara de torsiune ruptă are următoarele inscripții: MG 606036 N 293;
- această bară de torsiune nu face parte din loturile de bare care, conform verificărilor efectuate anterior de către CAF, au fost afectate (numerele de serie de la 217 la 266);
- bara de torsiune era ruptă în zona suportului de pe partea stângă, în sensul de mers, la circa 200 mm de capătul din stânga (ruperea începe la circa 190 mm și se termină la circa 210 mm de acest capăt, planul secțiunii de rupere fiind înclinat la circa 40° față de axa longitudinală a barei);
- pe capetele de fixare ale barei, în brațele ansamblului s-au constatat marcajele de control (vopsea de culoare albă și roșie) nedecalate;

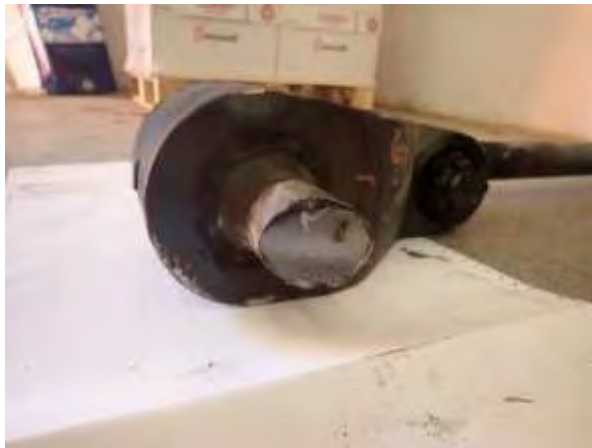
Foto nr. 2 – Suprafața de rupere a barei de torsiune

- diametrul barei de torsiune este de circa 50 mm (conform documentației CAF);
- aspectul suprafețelor de rupere este similar unei ruperi la oboseală;
- cele două suprafețe de rupere prezintă un aspect lucios pe circa 60% din suprafață și un aspect de rupere fragilă (mai rugos), pe circa 40% din suprafață;

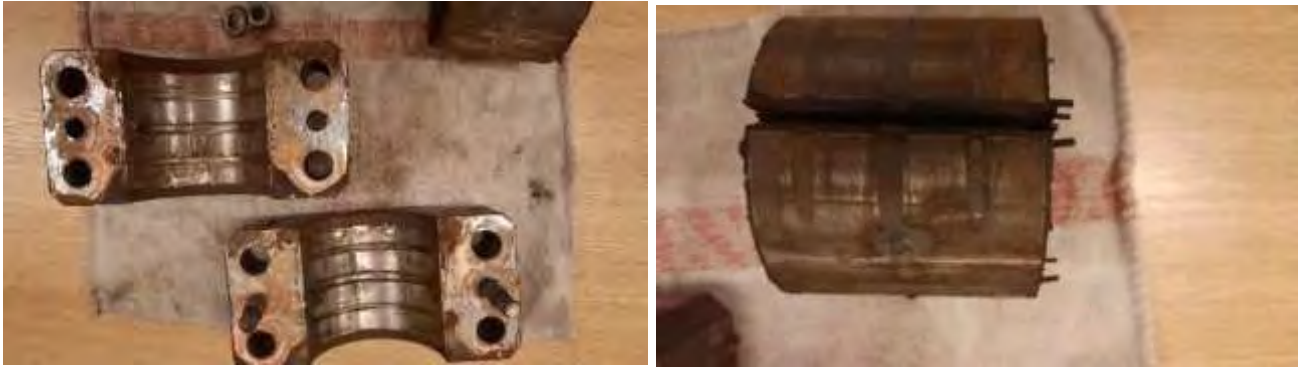
Foto nr. 3 Clemele de fixare ale barei de torsiune pe boghiu și elementul de cauciuc

- capătul dinspre suportul din partea stângă prezintă pe marginile secțiunii de rupere urme de lovituri produse ca urmare a lovirii acestuia, după rupere, de elementele boghiului și captatorului de curent;
- nu s-au putut identifica alte urme sau defecte de suprafață;
- s-a demontat ansamblul de cleme care asigura fixarea pe boghiu în zona căruia s-a produs ruperea barei de torsiune, fără a fi constatate defecte vizibile nici pe suprafețele circulare ale celor două cleme și nici pe îmbinarea de cauciuc care era fixată între cele două cleme;

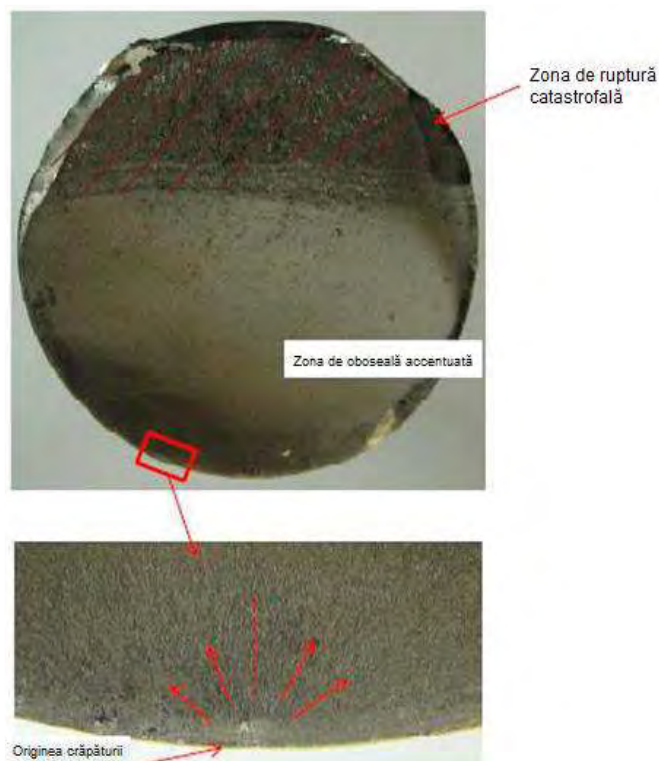
Figura nr. 6 - Morfologia suprafeței de rupere

- bara a fost fabricată în conformitate cu schița CAF M.G6.06.036;
- asupra barelor s-au efectuat următoarele analize:
 - inspecție vizuală;
 - analiză fractografică;
 - analiză chimică;
 - teste mecanice de tracțiune și rezistență;
 - analiză microstructurală;
 - teste de duritate;
 - analiză micrografică: conținutul de microincludziuni conform standard ISO4967, determinarea microstructurii (inclusiv identificarea posibilei analize de decarburare).
- în urma acestor analize a rezultat că:
 - morfologia suprafeței de rupere corespunde unei fisuri a cărei creșteri a fost generată de oboseala materialului. Fisura s-a mărit până la aproximativ 65% din secțiunea barei, ducând ulterior la o ruptură totală;

- s-a confirmat, din nou, faptul că fractura a apărut din cauza oboselei materialului. Punctul de inițiere al crăpăturii, zona de creștere și ruptura ireversibilă finală pot fi identificate pe suprafața rupturii;

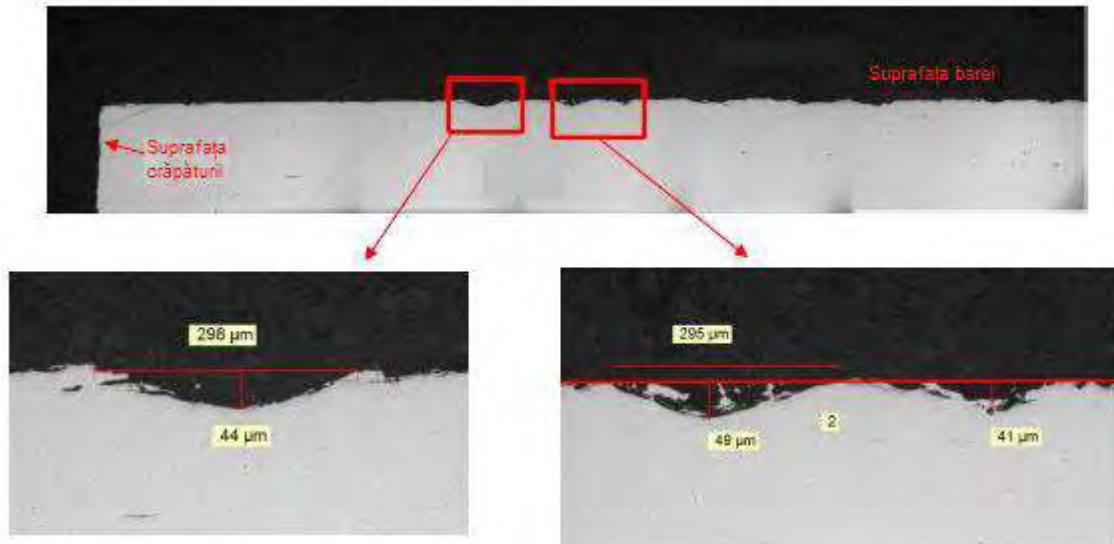
Figura nr. 7 - Nereguli de suprafață pe suprafața barei rupte

- fisura își are originea într-un semn rezultat în urma procedurii de sablare cu alice metalice ușor mai adânc decât celelalte din proximitatea sa. La originea fisurii nu sunt prezente micro-incluziuni nemetalice sau eterogenități microstructurale relevante;
- a fost identificată o neregularitate a semnelor rezultate în urma procedurii de sablare cu alice metalice. Adâncimea semnelor nu este la fel de omogenă precum ar fi de așteptat în cazul efectuării corespunzătoare a procedurii de sablare cu alice metalice;

- nu sunt prezente eterogenități superficiale și microstructurale relevante în punctul de origine al crăpăturii, cu excepția celor generate în urma procesului de sablare cu alice metalice. Aceste semne rezultate în urma procesului de sablare cu alice metalice nu sunt omogene. Se pot detecta adâncimi și morfologii diferite semnificative (diferențele fiind mai mari decât cele așteptate în cazul efectuării corespunzătoare a procesului de sablare cu alice metalice).

Având în vedere cele descrise mai sus se poate conchide că, **defectul existent la bara de torsiune de la boghiul nr.1 al vagonul M2 din semitrenul nr.2324 (nereguli superficiale apărute din cauza unei aplicări incorecte a procesului de sablare cu alice metalice)** a făcut ca, în zona unde se montează ansamblul de cleme care asigura fixarea barei de torsiune pe boghiu de pe partea stângă (în sensul de mers al trenului), să se dezvolte în timp microfisuri. Aceste microfisuri au condus la apariția unei fisuri, fisură ce a generat, în final, ruperea acestei bare și, astfel, a condus la producerea incident.
