RAPORT DE INVESTIGARE

al accidentului feroviar produs la data de 30.03.2021,
pe raza de activitate a Sucursalei Regionale de Căi Ferate București,
pe parcursul de ieșire din halta de mișcare Vadu Lat,
prin deraierea și răsturnarea a două vagoane din componerea trenului de marfă nr.20574-1

Ediție finală 09 februarie 2022

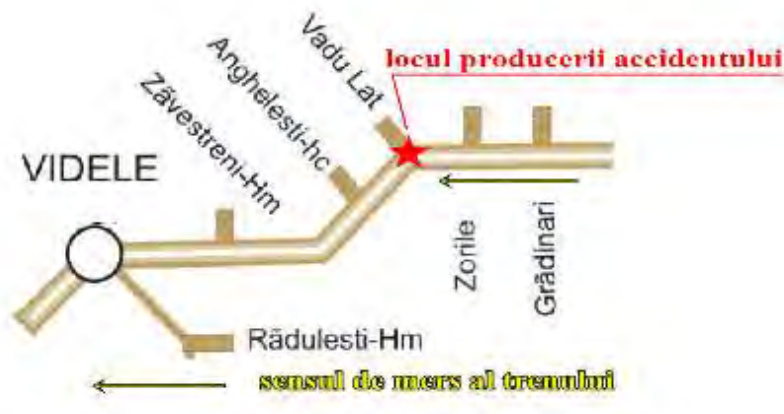
Figura. nr.1. Locul producerii accidentului feroviar

Trenul de marfă nr.20574-1 a circulat cu vagoanele nr.84539305145-1 și nr.84539305331-7 în stare deraiată pe o distanță de aproximativ 80 m, după care cele două vagoane s-au răsturnat. Deraierea celor două vagoane a dus la ruperea unui stâlp de înaltă tensiune, întreruperea firului de contact și a conductei generale de aer a trenului fapt ce a condus la oprirea trenului.

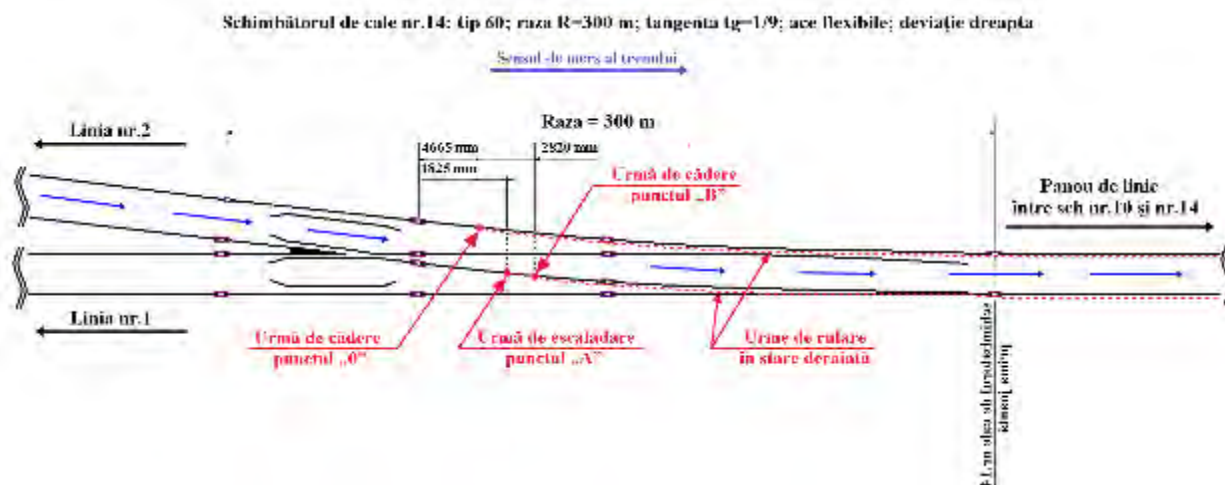
Figura nr.2 – Reprezentarea schematică a schimbătorului de cale nr.14 pe care s-a produs deraierea

Deraierea s-a produs în cuprinsul schimbătorului de cale nr.14, pe zona șinelor de legătură, la o distanță de 4665 mm de la joanta dintre șina de rulare a contrașinei de pe direcția abătută și șina de legătură aferentă, distanță măsurată în sensul de mers al trenului.

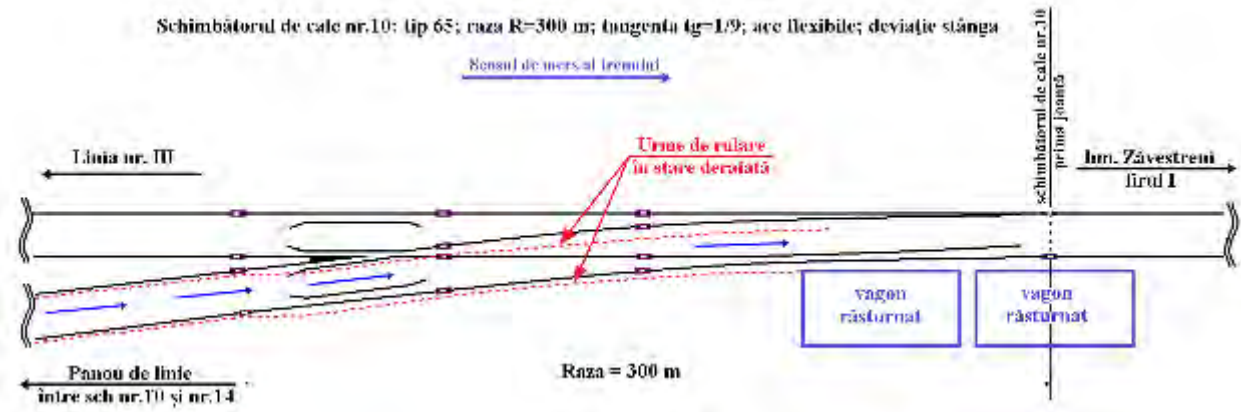
Figura nr.3 – Reprezentarea schematică a schimbătorului de cale nr.10 pe care s-a produs răsturnarea vagoanelor

Escaladarea pieselor metalice ale inimii de încrucișare a schimbătorului de cale nr.10, de către roțile din partea stângă a sensului de mers, combinat cu afundarea în prisma de piatră de la capetele traverselor din dreptul inimii schimbătorului de cale nr.10, de către roțile din dreapta, a condus la răsturnarea celor două vagoane.

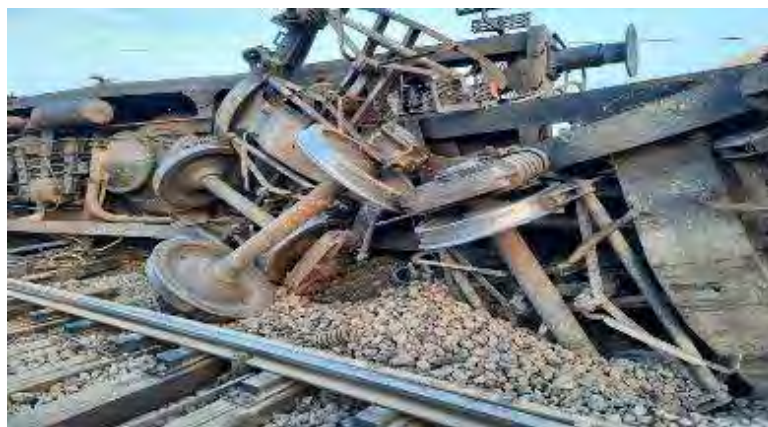
Foto nr.1 - Vedere laterală a boghiurilor deraiate a vagoanelor nr.84539305145-1 și nr.84539305331-7

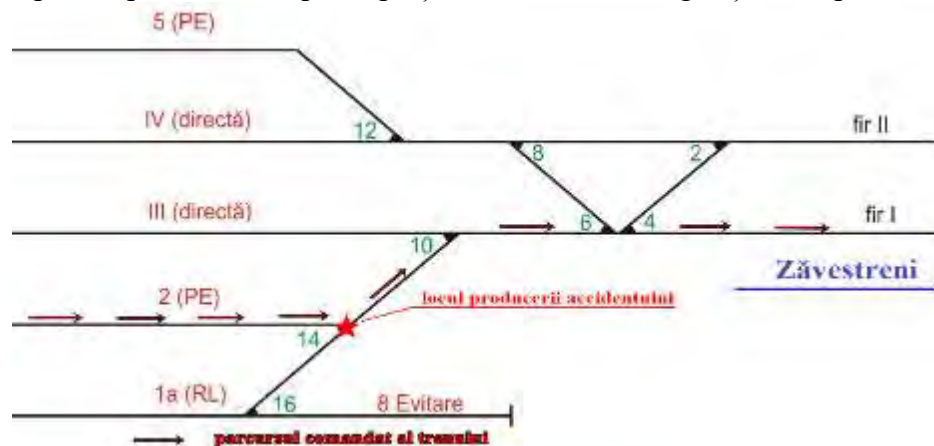
Figura nr.4 – Schița capului Y al hm. Vadu Lat unde s-a produs accidentul feroviar

Viteza maximă de circulație a trenurilor în hm. Vadu Lat, peste schimbătorii de cale nr.14 și nr.10, în abatere, este de 30 km/h și a fost restricționată la 15 km/h, din data de 22.02.2006, atât pentru trenurile de călători cât și pentru trenurile de marfă, pe cuprinsul liniei 2 abătute, din cauza stării tehnice necorespunzătoare a traverselor.

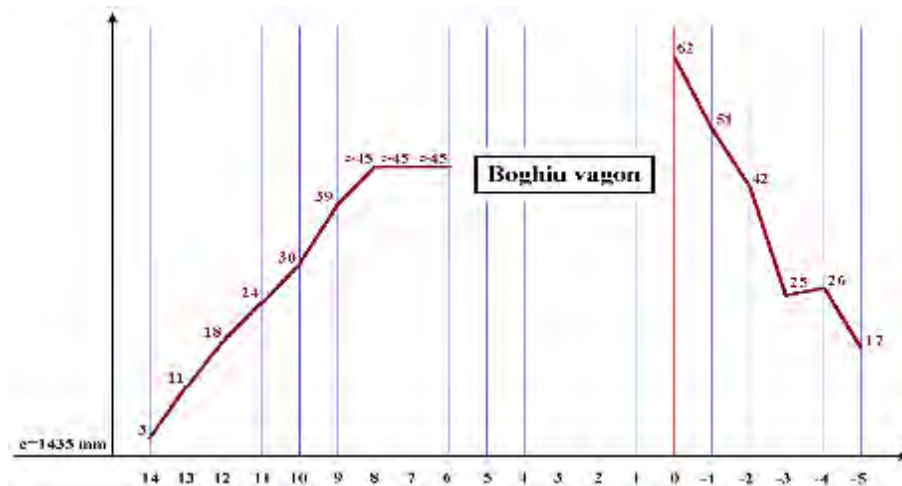
Diagrama nr. 1 - Diagrama de ecartament măsurat sub sarcina statică a materialului rulant

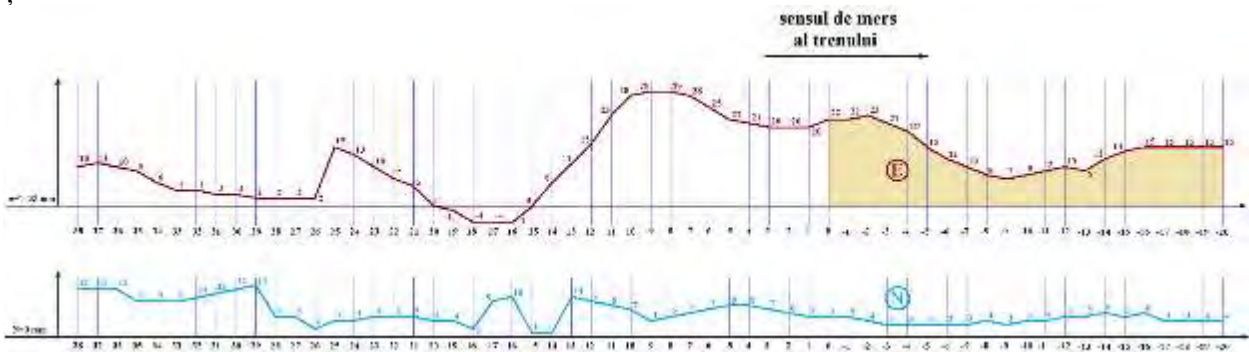
Diagrama nr. 2 - Diagrame de ecartament și nivel

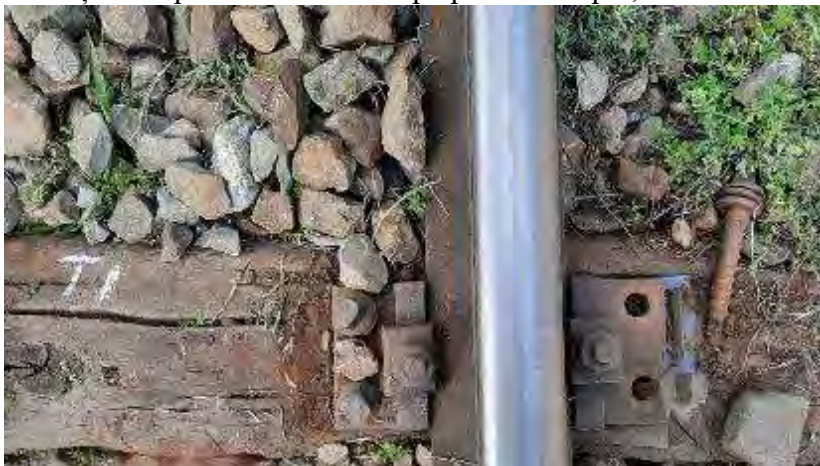
Foto. nr.2 - Traversa nr.T1

- traversa T1 era putredă și avea prinderea inactivă pe partea dreaptă;

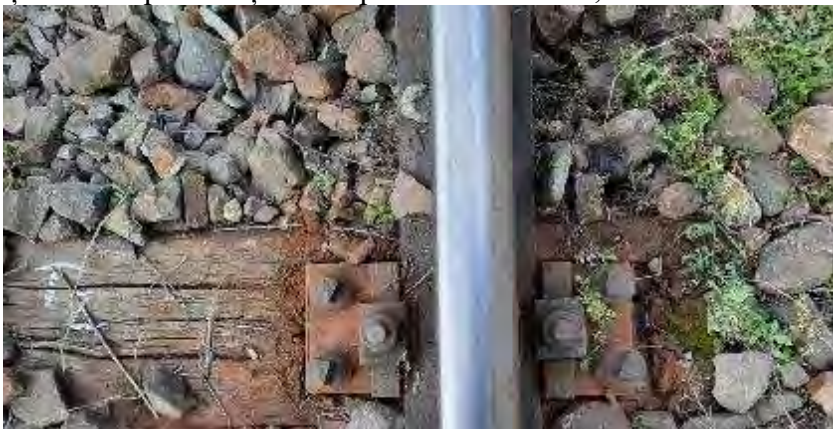
Foto. nr.3 - Traversa nr.T2

- traversele T2, T3 și T4 erau putrede și aveau prinderile inactive;

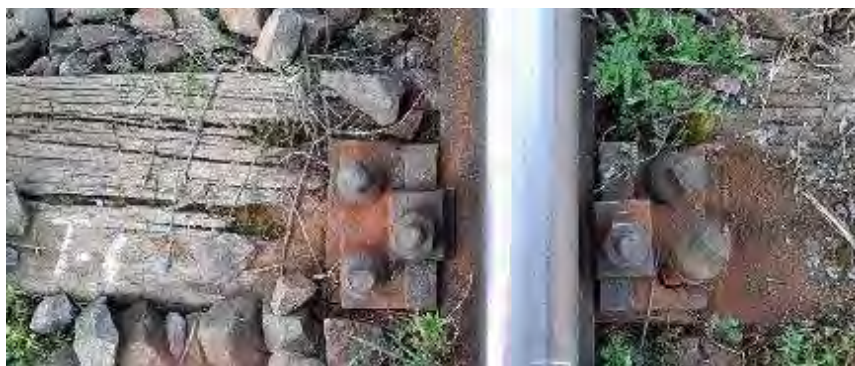
Foto. nr.5 - Traversa nr.T-1

- traversele T-1 și T-2 erau putrede cu vegetație în crăpături și prinderile inactive;
