RAPORT DE INVESTIGARE

privind accidentul feroviar produs în data de **06.04.2021**, pe raza de activitate a Sucursalei Regionale de Căi Ferate Brașov, în stația CFR Sighișoara, prin deraierea primelor două vagoane din compunerea trenului de călători nr.3528 aparținând SNTFC „CFR Călători” SA

*Varianta finală
03 martie 2022*

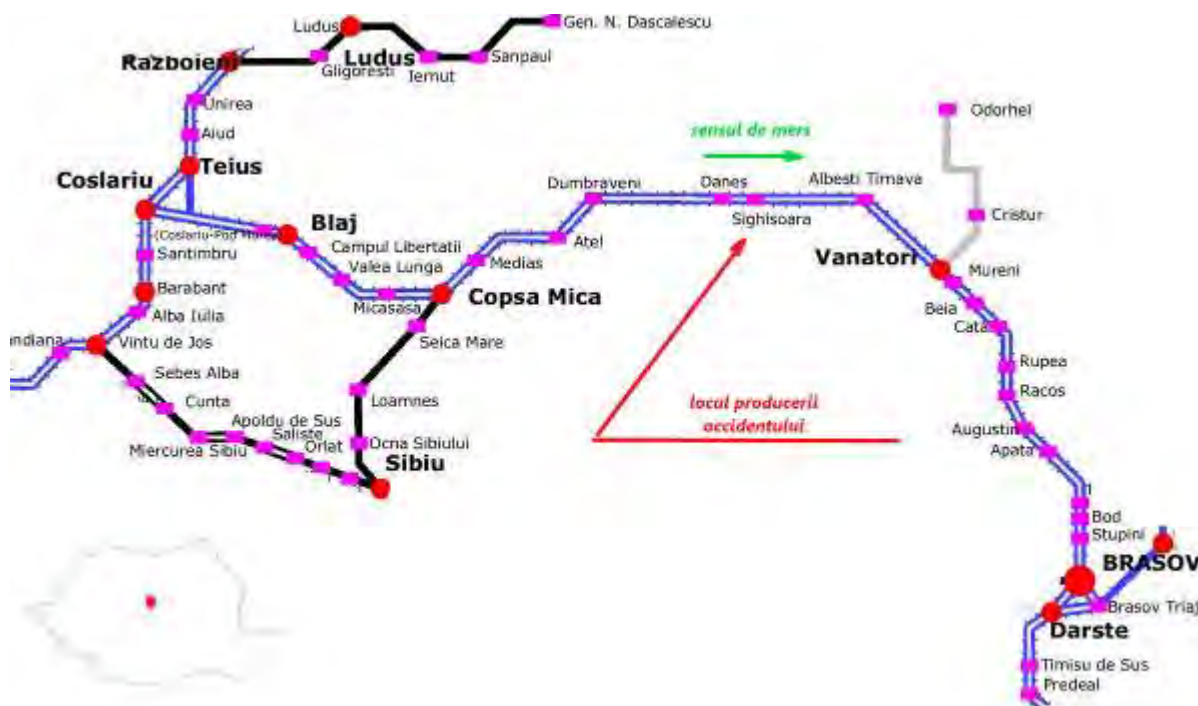
Figura nr.1

În data de **06.04.2021**, după plecarea trenului de călători nr.3528 de la linia 1 din stația CFR Sighișoara – *figura nr.1*, la trecerea peste schimbătoarele de cale, s-au sesizat șocuri anormale la cele două locomotive și la primul vagon din compunerea trenului. În aceste condiții, mecanicul locomotivei titulare a luat măsuri de frânare rapidă.

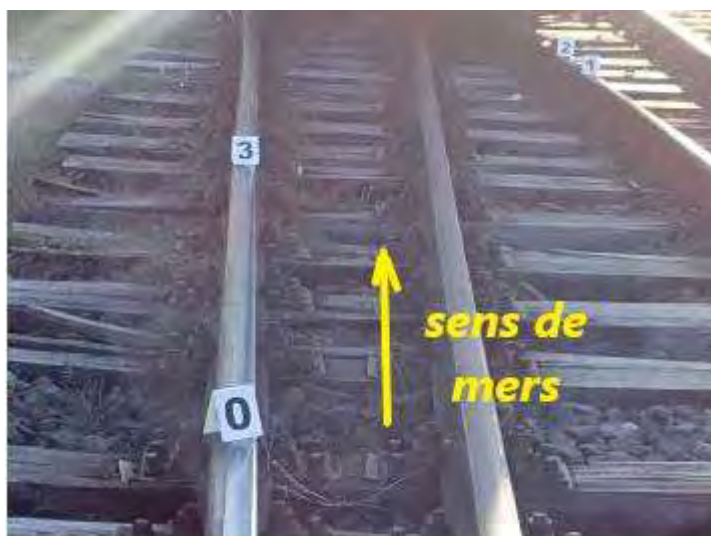
Foto nr.1 - Poziția punctelor relevante

- punctul „2” reprezintă urma de cădere a roții atacante din partea dreaptă a primului vagon, de pe suprafața de rulare a șinei (șina de legătură a firului exterior al curbei) pe flancul inactiv al șinei în exteriorul căii și este situat la 6500 mm de poziția punctului „0” translatată pe șina de legătură din partea dreaptă – *foto nr.1, schița nr.1;*

- punctul „3” reprezintă poziția primului șurub vertical lovit în interiorul căii de către buza roții atacante din partea stângă a primului vagon și este situat la 3500 mm de punctul „0” – *foto nr.1, schița nr.1*. Pe această distanță roata din stânga, a primei osii în sensul de mers, a frecat flancul activ a ciupercii șinei.

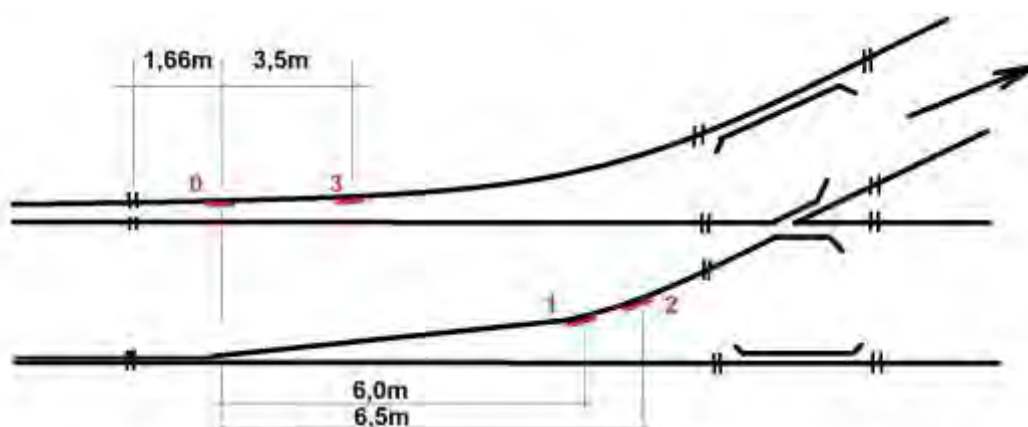
Schița nr.1

pct.0 - prima urmă de părăsire a flancului activ a ciupercii șinei spre interiorul căii
 pct.3 - urma de cădere în interiorul căii
 pct.1 - urma de escaladare a flancului activ a ciupercii șinei
 pct.2 - urma de cădere în exteriorul căii

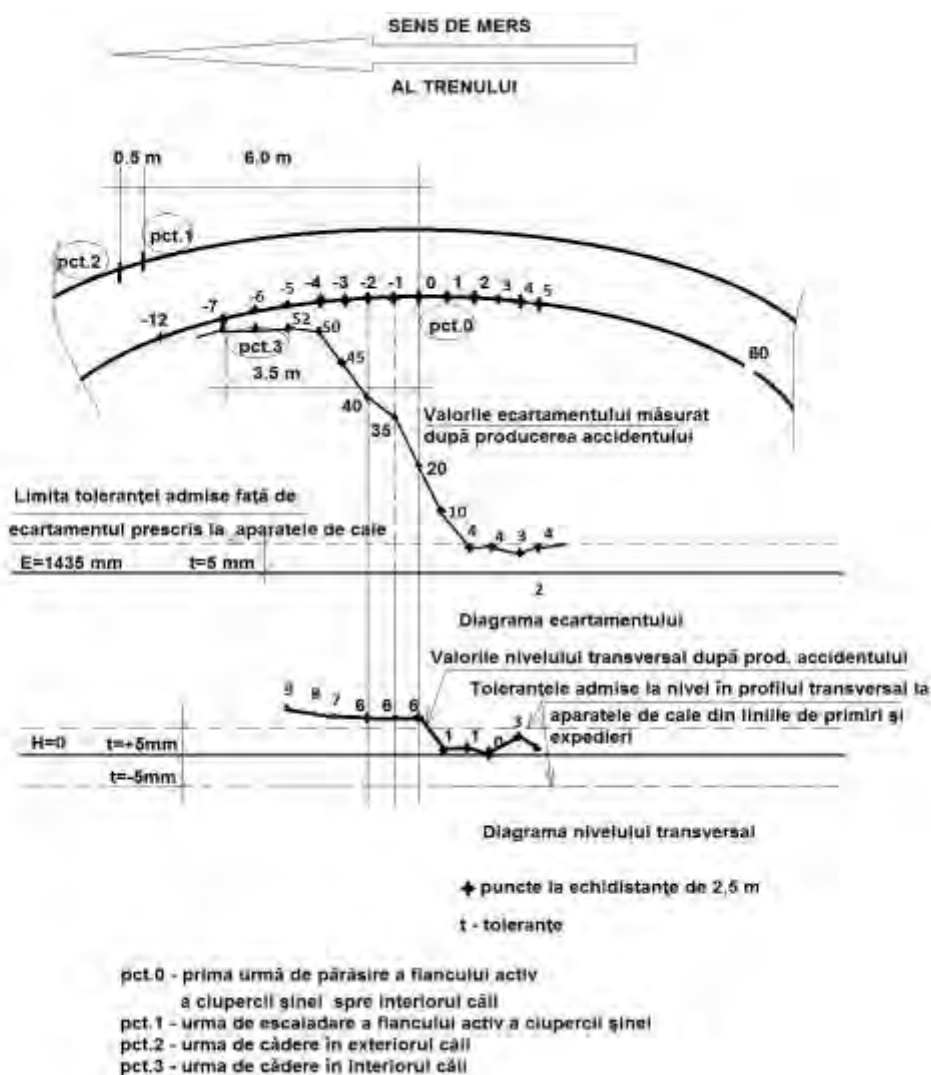
Schița nr.2 - Diagrama ecartamentului și nivelului transversal

Valorile ecartamentului și a nivelului transversal, măsurate în regim static, sunt prezentate sub formă de diagrame – *schița nr.2*:

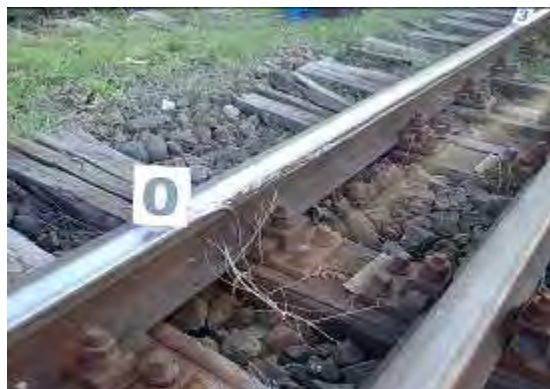
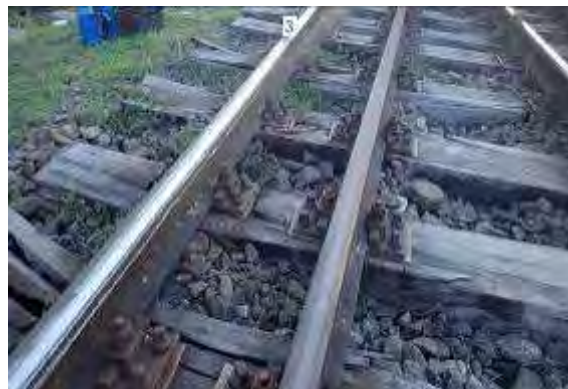
- traversele T12, T11 erau putrede și crăpate pe zonele de capăt;
- traversa T5 era putredă la interior, crăpată pe zonele de capăt;
- traversa T2 era crăpată pe zonele de capăt;
- traversa T0 era putredă la interior și crăpată pe zona de capăt;
- traversele de la T-1 la T-6, erau putrede la interior, strivite sub plăcile metalice și crăpate în zona de capăt (la traversele de la T-1 la T-4, s-a constatat deplasarea plăcilor metalice în lungul traversei, în sensul creșterii ecartamentului, de pînă la 20 mm).

În *foto nr.2 și nr.3* sunt prezentate traversele care susțin șina de legătură a contraacului curb, de la punctul „0” în care roata din partea stângă a părăsit flancul activ al ciupercii șinei, a frecat fața interioară a ciupercii șinei și a căzut între firele căii în punctul „3”.

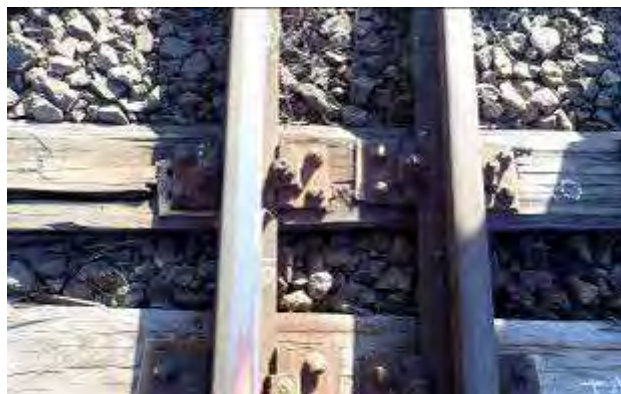
În *foto nr.4 ÷ 9* este prezentată starea traverselor din zona punctului „0”.

Foto nr.4 - traversele T_1 și T_0

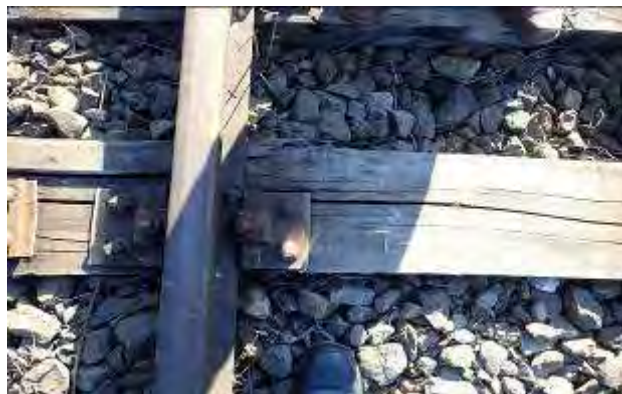
Foto nr.5 - traversa T_1

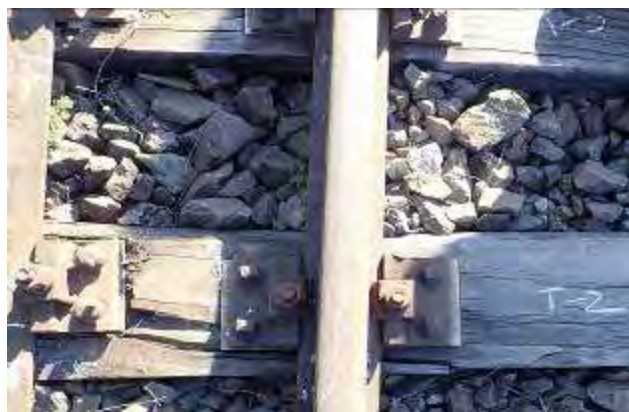
Foto nr.6 - traversa T_2

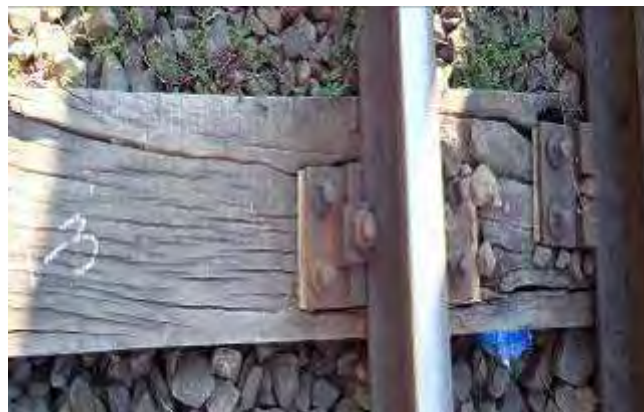
Foto nr.7 - traversa T_3

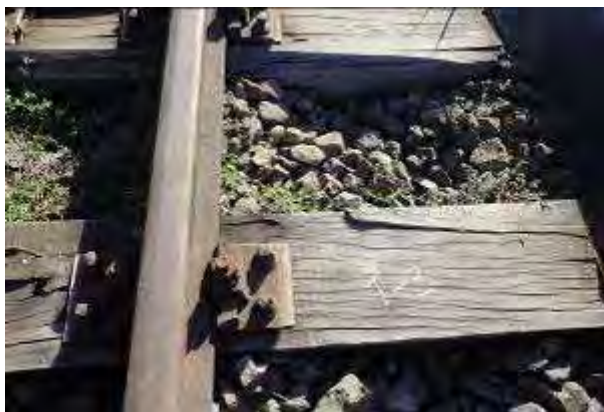
Foto nr.8 - traversele T-3 și T-4

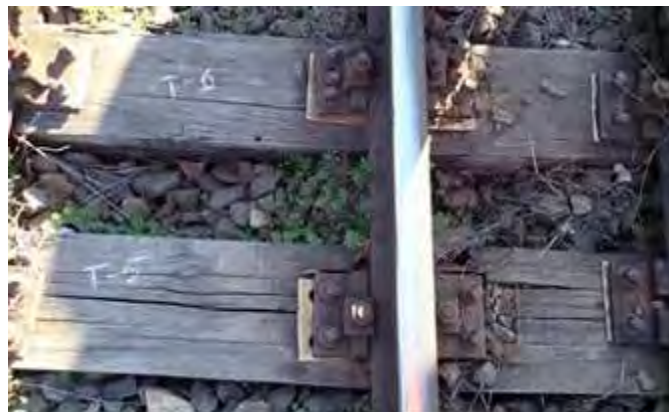
Foto nr.9 - traversele T-5 și T-6

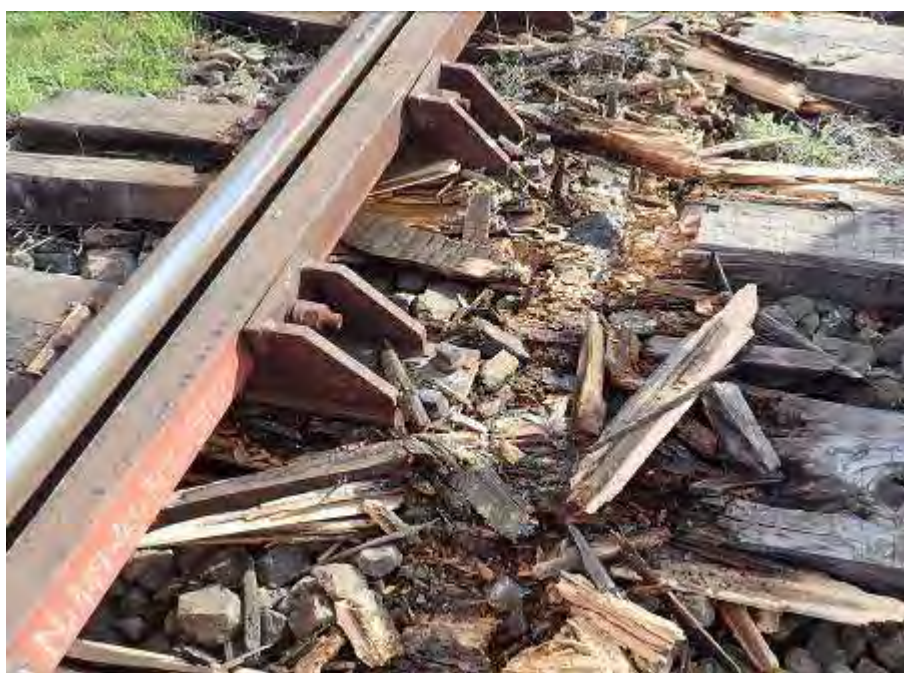
De asemenea, comisia de investigare a constatat la locul producerii accidentului feroviar că traversele speciale de lemn existente în cale, prezentau la interior, zone extinse cu putregai de culoare albă și vânătă, sfărâmicioase, ușor de împărțit în fibre.

Foto nr.10 – traverse putrede la interior, sfărâmate în urma deraierii

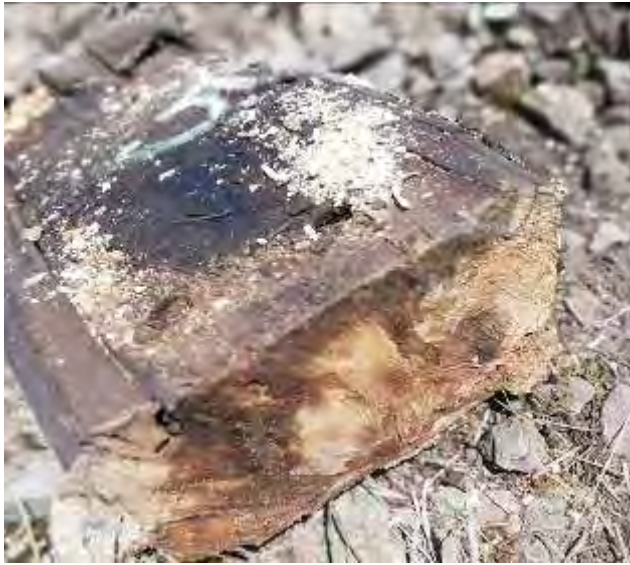
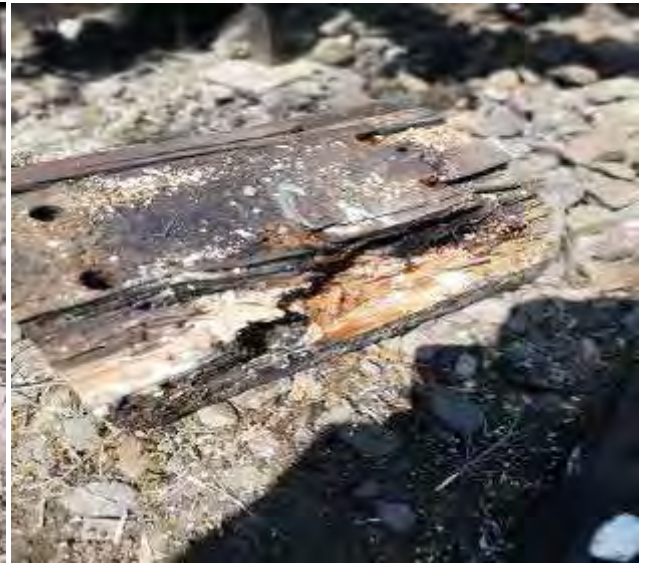
În urma secționării traverselor au rezultat și au fost analizați câte 3 chituci (zona de capăt, zona de rezemare și zona de mijloc) de la fiecare traversă. Secționarea traverselor a scos în evidență că în interiorul traverselor lemnul era putred pe întreaga secțiune transversală – *foto nr.11,12*.

Foto nr.11 și nr.12 de mai sus (zona de rezemare a traversei T₀), pun în evidență planul de rupere ca urmare a solicitării la strivire a traversei T₀ în zona de reazem. Rezistența mecanică a traversei T₀ a fost afectată de zonele de putregai existente la interiorul traversei.

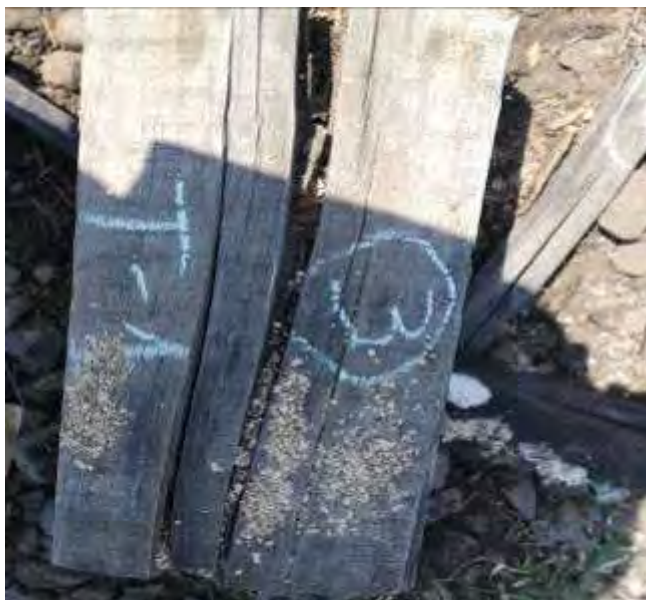
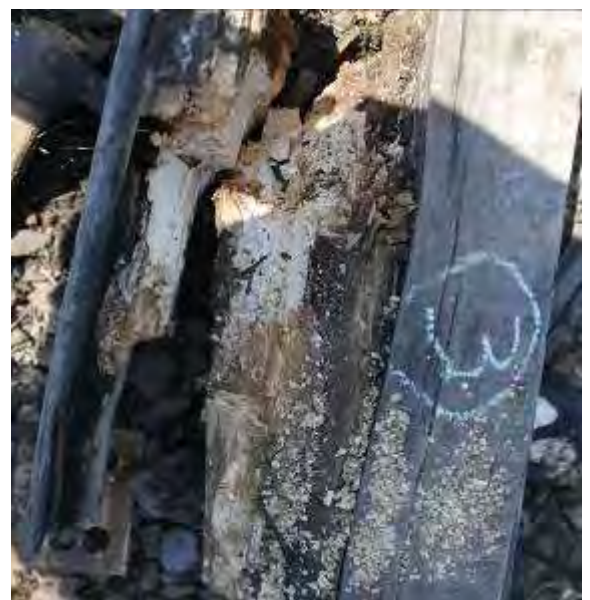
Foto nr.13 și nr.14 (zona de mijloc a traversei T-1) pun în evidență zone extinse cu putregai de culoare albă, foarte sfărâncioase, situate la interiorul traversei, care au afectat rezistența acestei traverse.
