RAPORT DE INVESTIGARE

al accidentului feroviar produs la data de 09.04.2021, ora 13:40, pe raza de activitate a Sucursalei Regionale CF Constanța, secția de circulație Dorobanțu - Capu Midia, între stațiile CF Năvodari și Nazarcea, la km. 22+400, dată la care au deraiat 3 vagoane din compunerea trenului de marfă nr.89576

*Ediție finală
23 februarie 2022*

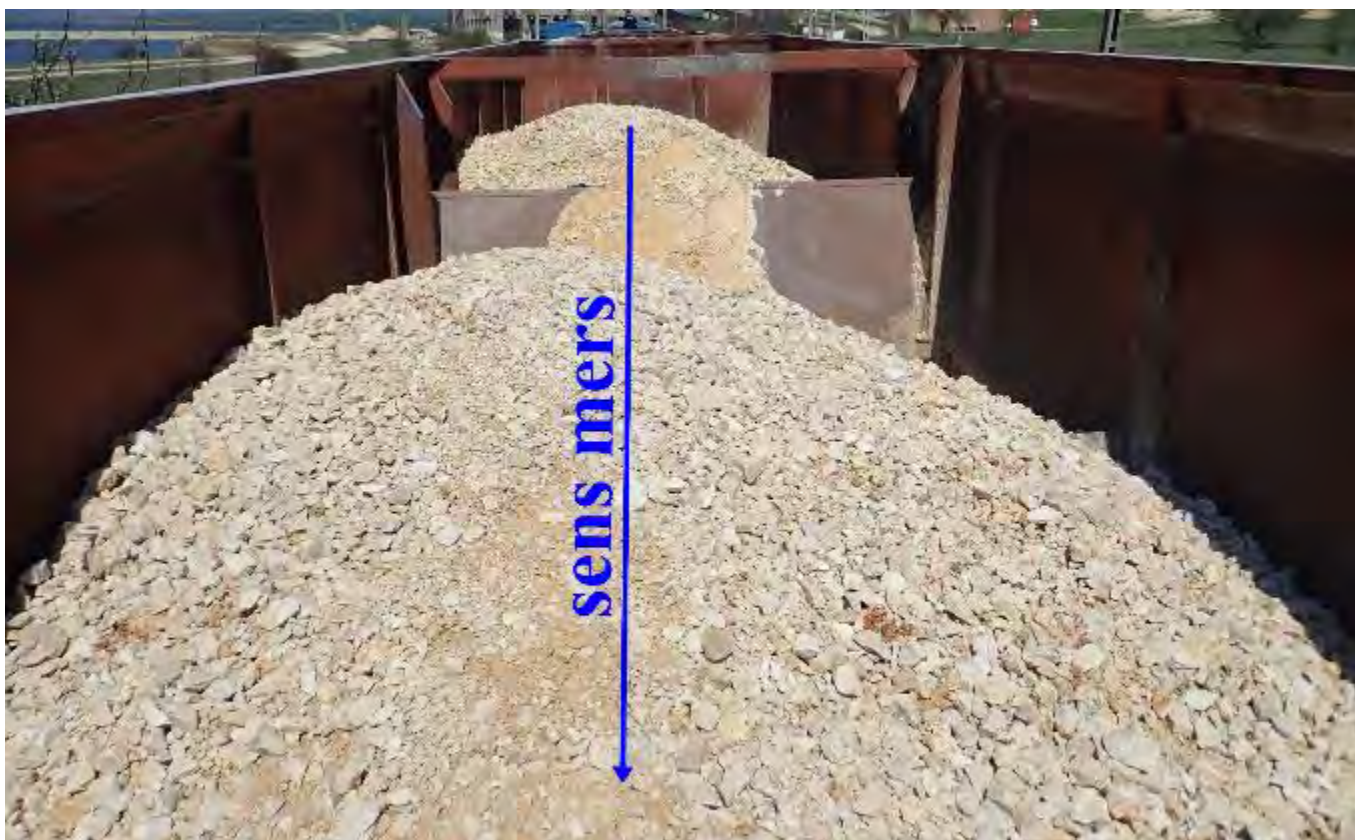
Foto nr.1, repartizare încărcătură în vagon

La verificarea vizuală a încărcăturii din vagonul nr.89536950057-7 s-a constatat că aceasta are o componentă relativ omogenă (granule de dimensiuni apropiate), fiind repartizată inegal în cele 4 zone constructive din interiorul vagonului (A, B, C și D), cantitatea din aceste zone scăzând de la dreapta spre stânga, în sensul de mers, pe toată lungimea vagonului.

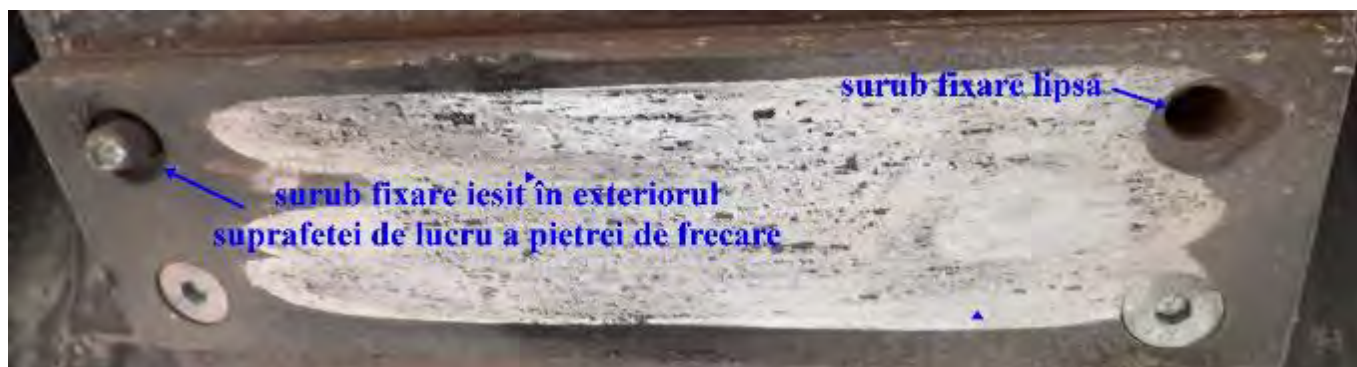
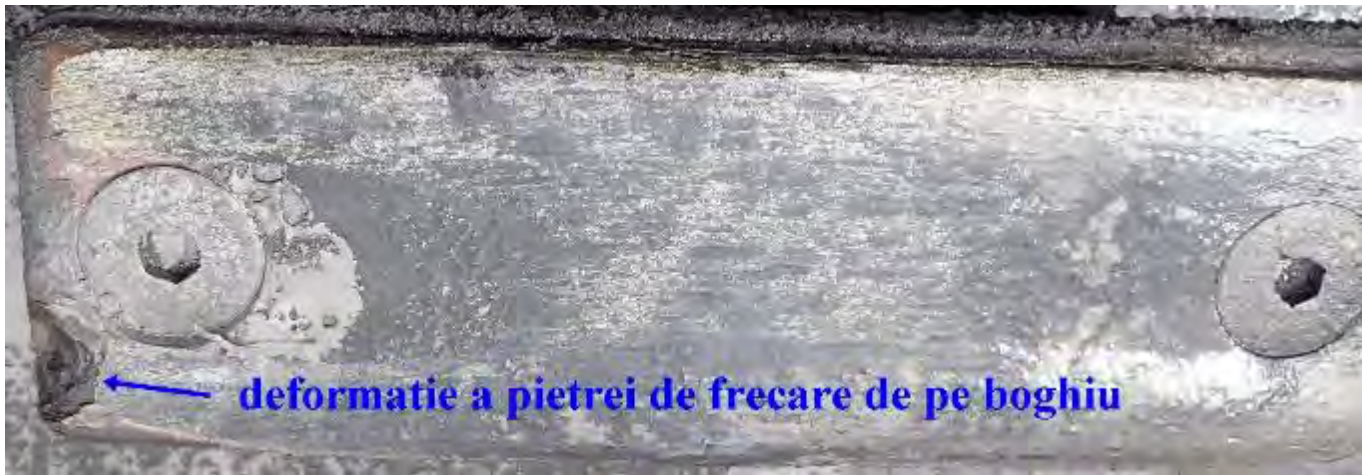
Foto nr.2 și nr.3 Pietrele de frecare

- la nr.89536950158-3, al 6-lea din compunerea trenului, toate osiile prezintă pe suprafețele de rulare ale roților și buza bandajului urme specifice circulației în stare deraiată. Piatra de frecare, de pe partea cu roțile 6-8, prezintă un șurub de fixare lipsă (spate sens mers, spre interiorul vagonului) și cel din partea opusă (față sens mers spre interiorul vagonului) era cu partea de fixare în piatra de frecare lipsă permițând ieșirea acestuia circa 15 mm în jos. Piatra de frecare aferentă de pe boghiu prezintă deformații în zona corespunzătoare acestui șurub. Jocul însumat între pietrele de frecare de pe ambele părți ale aceluiași boghiu cu valoarea de 27 mm, la ambele boghiuri, valoare peste limita superioară admisă în exploatare (valorile stabilite prin *Instrucția nr.250/2005* fiind de minim 6 și maxim 24 pentru acest tip de vagon);

La vagonul nr.89536950158-3, al 6-lea din componerea trenului, pe lângă efectul amplificării transferul de sarcină existent din cauza repartizării inegale a încărcăturii (produs de valoarea peste limita superioară a jocului însumat între pietrele de frecare de pe ambele părți ale aceleiași boghiu), s-a adăugat și o creștere a forțelor de ghidare a roților (creștere produsă prin îngreunarea rotirii boghiului din cauza defectului constatat la șurubul de fixare al uneia din pietrele de frecare).

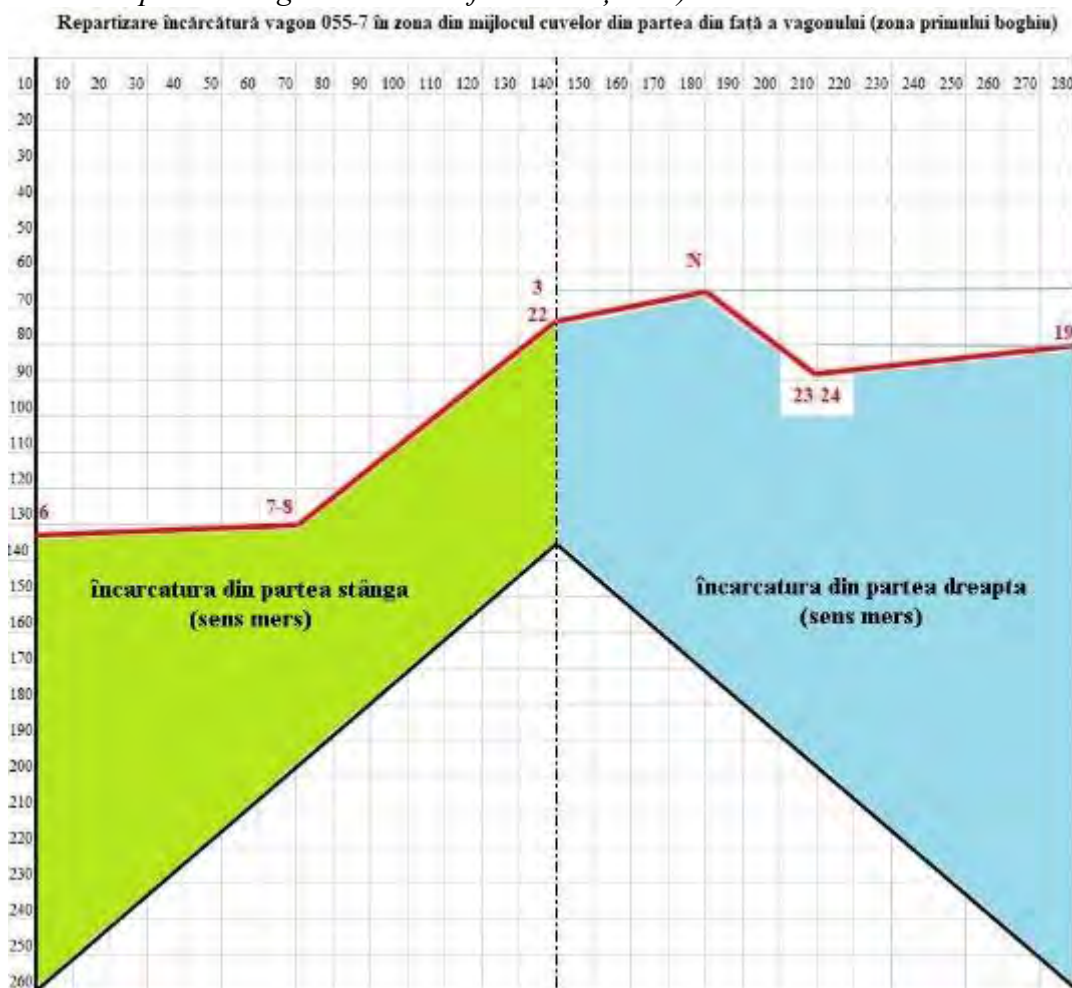
Figura nr. 5, reprezentare grafică a repartizării încărcăturii în cutia vagonului

Utilizând datele colectate a fost realizată o reprezentare grafică a repartizării încărcăturii în cutia vagonului, în figura nr.5 fiind reprezentată o secțiune transversală a cutiei vagonului, secțiune poziționată la jumătatea primelor două zone de încărcare, în sensul de mers al vagonului (această zonă a fost aleasă având în vedere faptul că primul boghiu al vagonului a deraiat).

Având în vedere faptul că încărcătura avea o componentă relativ omogenă, stabilirea raportului între sarcinile pe roțile din dreapta față de cele din stânga, sens de mers, s-a făcut prin efectuarea raportului celor două arii corespunzătoare încărcăturii reprezentate în figura nr.5, rezultând un raport al repartizării încărcăturii dreapta/ stânga de 1:1,46. Conform notei de cântar vagonul avea: tara=26800 kg, neto=52600 kg, boghiul I=39750 kg. Încărcătura pe boghiul I= 39750-26800/2=26350 kg. Ținând cont de raportul de 1:1,46, determinat anterior, rezultă greutate încărcătură pe roata din dreapta 7820 kg iar pe roata din stânga 5355 kg. Constructiv tara se distribuie uniform pe cele 8 roți rezultând 3350 kg pe fiecare roată. Însumând tara cu încărcătura rezultă greutate pe roata din dreapta 11170 kg iar pe roata din stânga 8705 kg. Raportul între sarcinile pe roțile din dreapta față de cele din stânga, sens de mers, rezultă de **1:1,2832**, valoare care depășește raportul maxim admis de 1:1,25 prevăzut de Directiva de Încărcare (*Anexa II a Regulamentului pentru utilizarea reciprocă a vagoanelor în trafic internațional*).

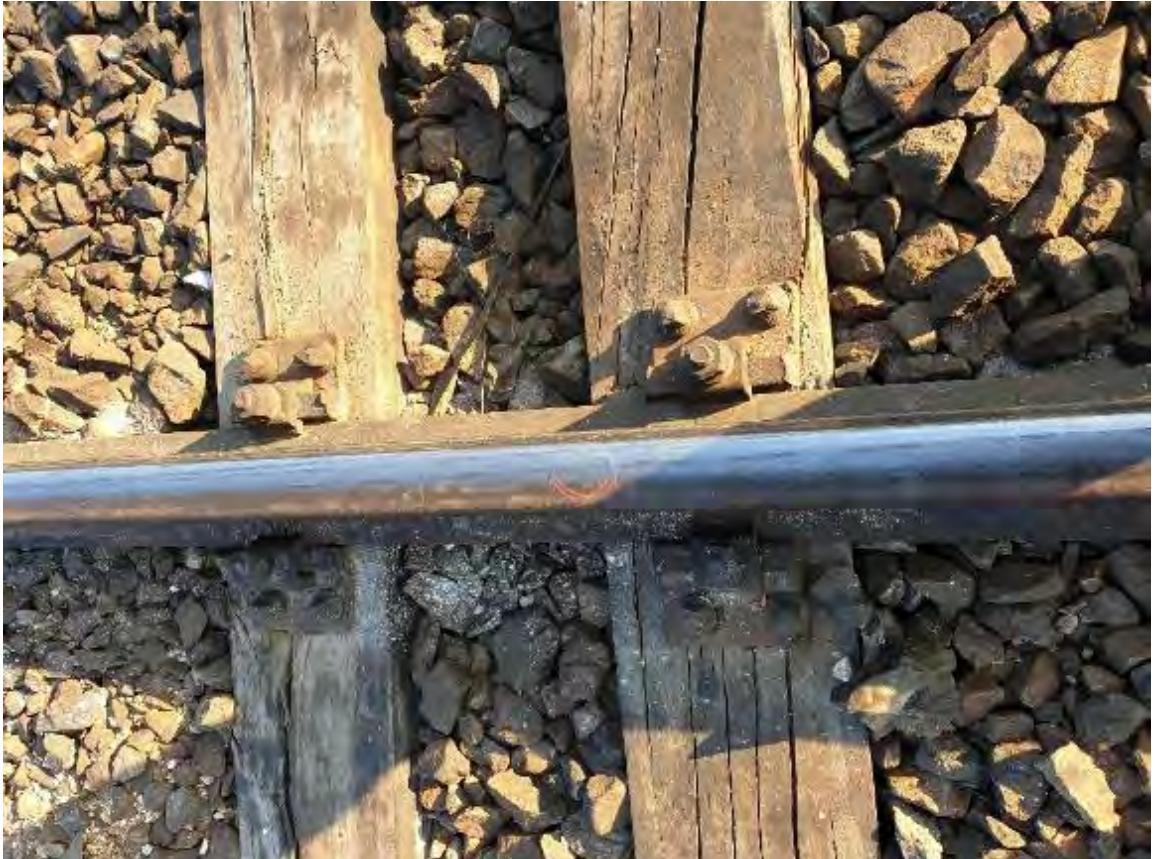
Foto nr.5, punctul 0 primul semn de escaladare

Primul punct de escaladare a șinei de către roata stângă a primei osii, sens de mers, a fost constatat pe flancul activ al firului exterior al curbei la km 22+400, punct situat pe curba circulară, punct ce a fost notat cu „0”.

După escaladarea firului exterior de către roata stângă a primei osii sens de mers, în deraiere au fost antrenate și celelalte roți ale aceluiași boghiu. Urmele de cădere a roților de pe șine au putut fi observate după aproximativ 3 m. Roțile de pe partea stângă au căzut în exteriorul curbei, cele de pe partea dreaptă în interiorul căii.

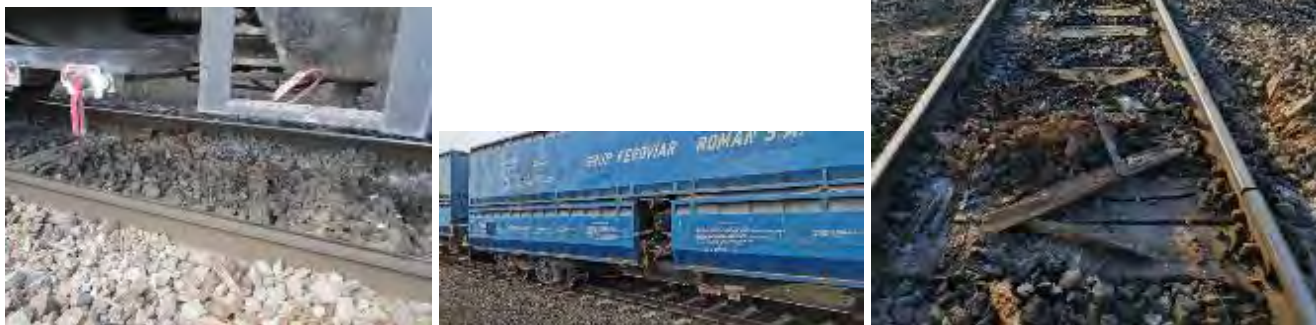
Foto nr.6, traverse rupte de vagoane pe zona deraiată

Trenul a circulat în stare deraiată aproximativ 100 m afectând traversele de lemn de pe restul curbei în zona plăcilor atât la interior cât și la exterior și traversele de beton la exteriorul și interiorul căii în zona plăcilor. Pe zona afectată de deraiere din cauza faptului că traversele de lemn și beton au fost afectate în zona prinderilor nu au fost efectuate măsurători.

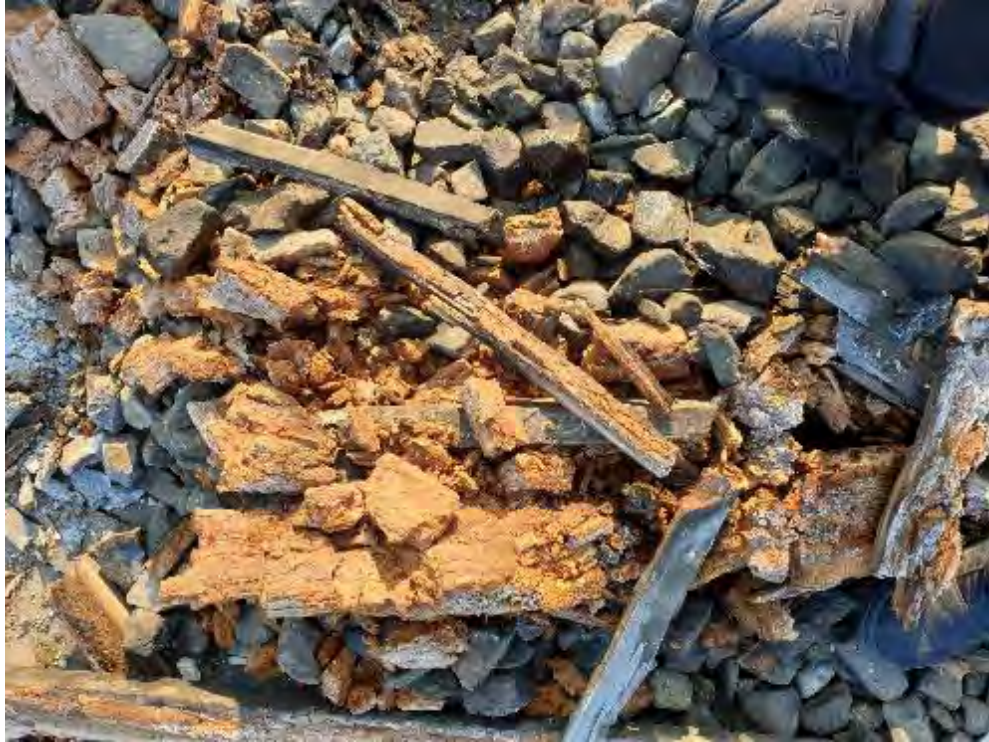
Foto nr.7 Starea traverselor T₀, T₋₁

La verificarea suprastructurii căii s-a constatat că, în zona deraierii și cea premergătoare, traversele necorespunzătoare analizate, impuneau înlocuirea în urgența I (putrede, crăpături longitudinale, care afectau prinderea șinei de traversă), contrar atât prevederilor art.25, pct.2 din *Instrucția de norme și toleranțe pentru construcția și întreținerea căii* - nr.314/1989, cât și prevederilor art.25, pct.4 din *Instrucția de norme și toleranțe pentru construcția și întreținerea căii* - nr.314/1989, care nu admit:

- › la un grup de 15 traverse mai mult de 2 traverse necorespunzătoare;
- › menținerea în cale a 2 traverse necorespunzătoare vecine.

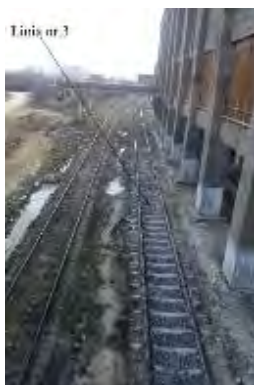
Foto nr.8 Linia nr.3

Pentru verificarea modului de repartizare a încărcăturii în vagon era necesar ca personalul OTF să vizualizeze încărcătura la partea superioară (vagon descoperit). În conformitate cu prevederile fișei postului RTV avea atribuții referitoare la activitatea de predare primire a vagoanelor trebuind să urmărească respectarea condițiilor de siguranța circulației și de integritate a mărfurilor din vagoane. Protocolului de Securitate și Sănătate în Muncă/ Protecția și Stingerea Incendiilor, anexă la contractul cu nr.G.2.C6/31.08.2018, prevede că în cadrul CRH Cariera Luminița-Tașaul regula cardinală în cadrul „lucrului la înălțime” este respectarea regulii de ancorare permanentă a centurii de siguranță în cazul în care există risc de cădere în gol de la o înălțime mai mare de 1,8 m. Conform declarațiilor personalului OTF, vizualizarea încărcăturii la partea superioară nu a fost făcută, OTF ne luând măsuri de asigurare a dotărilor sau a unui spațiu corespunzător în vederea efectuării, de către personalul propriu, a acestei operații în siguranță.

Având în vedere cele de mai sus, comisia a concluzionat că **neasigurarea condițiilor pentru efectuarea verificării repartizării încărcăturii în vagon și a reviziei tehnice la compunere**, constituie un **factor critic** care a determinat creșterea probabilității de producere a accidentului și în consecință reprezintă un **factor contributiv**.
