## AVIZ

## RAPORT DE INVESTIGARE

privind accidentul feroviar produs la data de 08.07.2021,  
pe raza de activitate a Sucursalei Regionale de Căi Ferate București,  
secția de circulație Ploiești Vest – Brașov (linie dublă electrificată), în stația CFR Bușteni,  
prin declanșarea unui incendiu la primul vagon din componerea trenului de marfă nr.80498-1  
aparținând operatorului de transport marfă SC Grup Feroviar Român SA

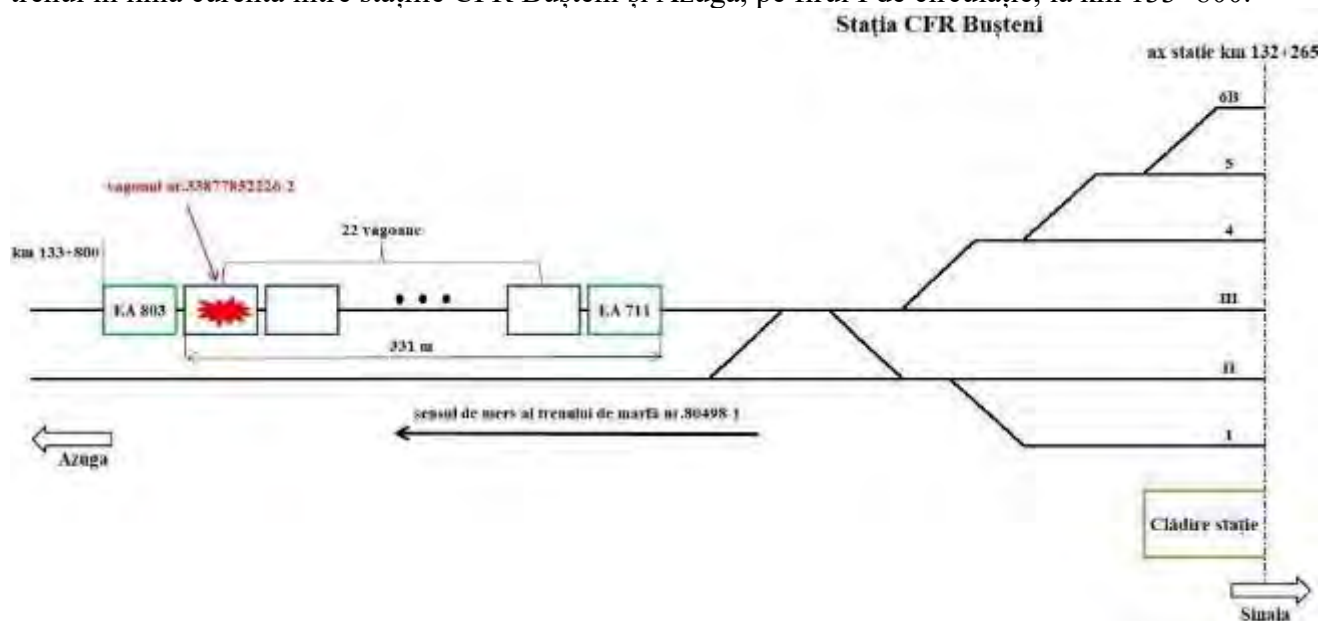
Figura nr.2 – schița accidentului

În jurul orei 04:30, la trecerea prin stația CFR Bușteni, IDM de serviciu în această stație a sesizat flacără la partea superioară a primului vagon, după locomotiva de remorcare. În aceste condiții IDM a anunțat prin RTF, mecanicul locomotivei despre situație, care a luat apoi măsuri de frânare și a oprit trenul în linia curentă între stațiile CFR Bușteni și Azuga, pe firul I de circulație, la km 133+800.

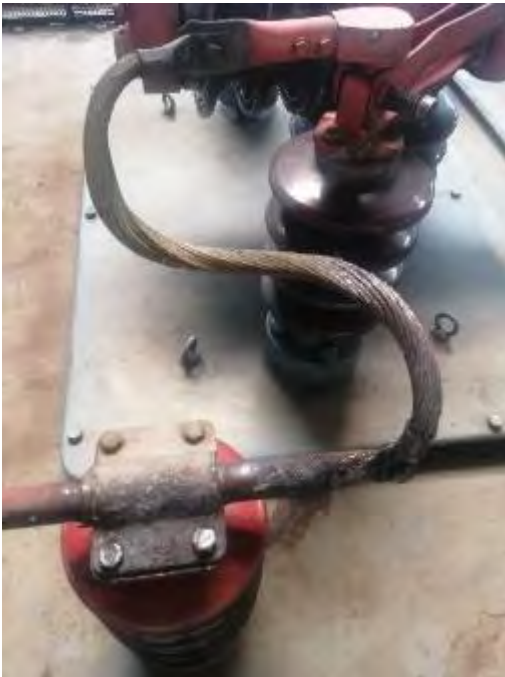
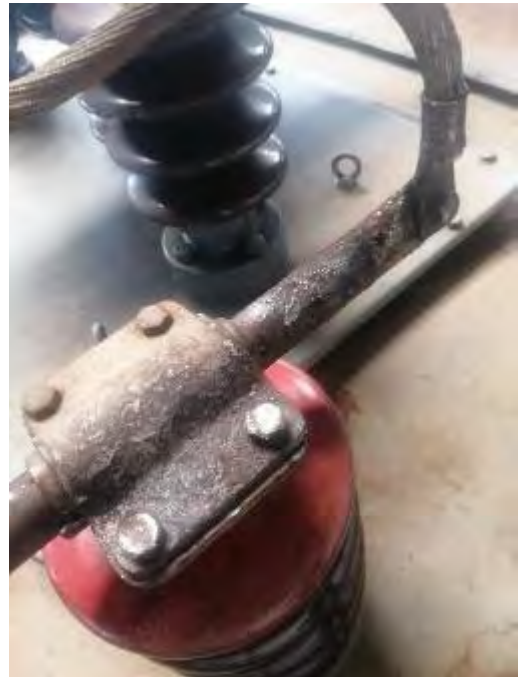
- primul izolator de susținerea al barei de tensiune care face legătura dintre disjunctor și pantograful nr.2 prezenta urme de arc electric pe capătul barei de tensiune, legătura flexibilă, pe clema și șuruburile de strângere a barei de tensiune;

*Foto nr. 1 - urme de arc electric de pe capătul barei de tensiune, legătura flexibilă, clema și șuruburile de strângere a barei de tensiune*

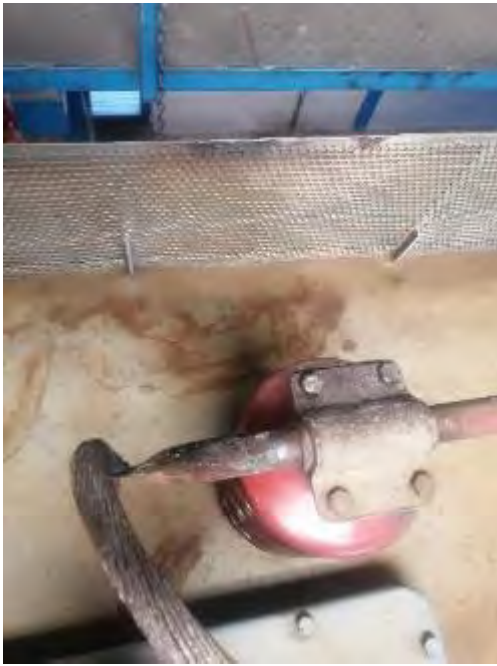
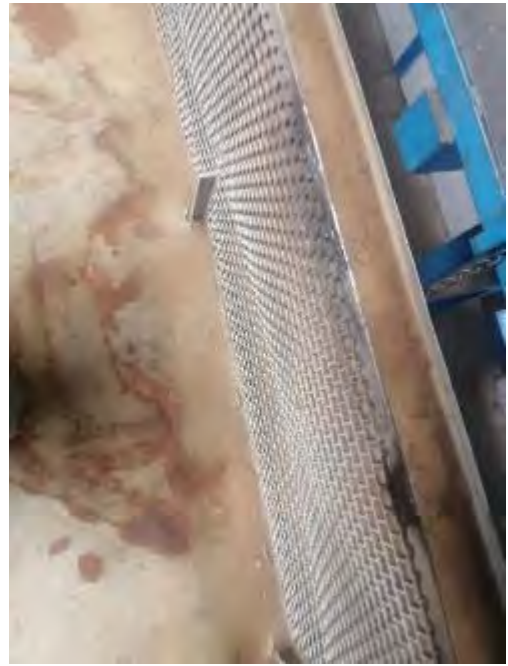
- în dreptul primului izolator de susținere al barei de tensiune care face legătura dintre disjunctor și pantograful nr.2, pe grilajul de protecție de pe partea dreaptă a locomotivei respectiv partea stângă în sensul de mers al trenului (locomotiva a fost condusă de la postul nr. II) au fost localizate urmele de arc electric.

*Foto nr. 2 - urme de arc electric pe grilajul de protecție din dreptul disjuncteurului*

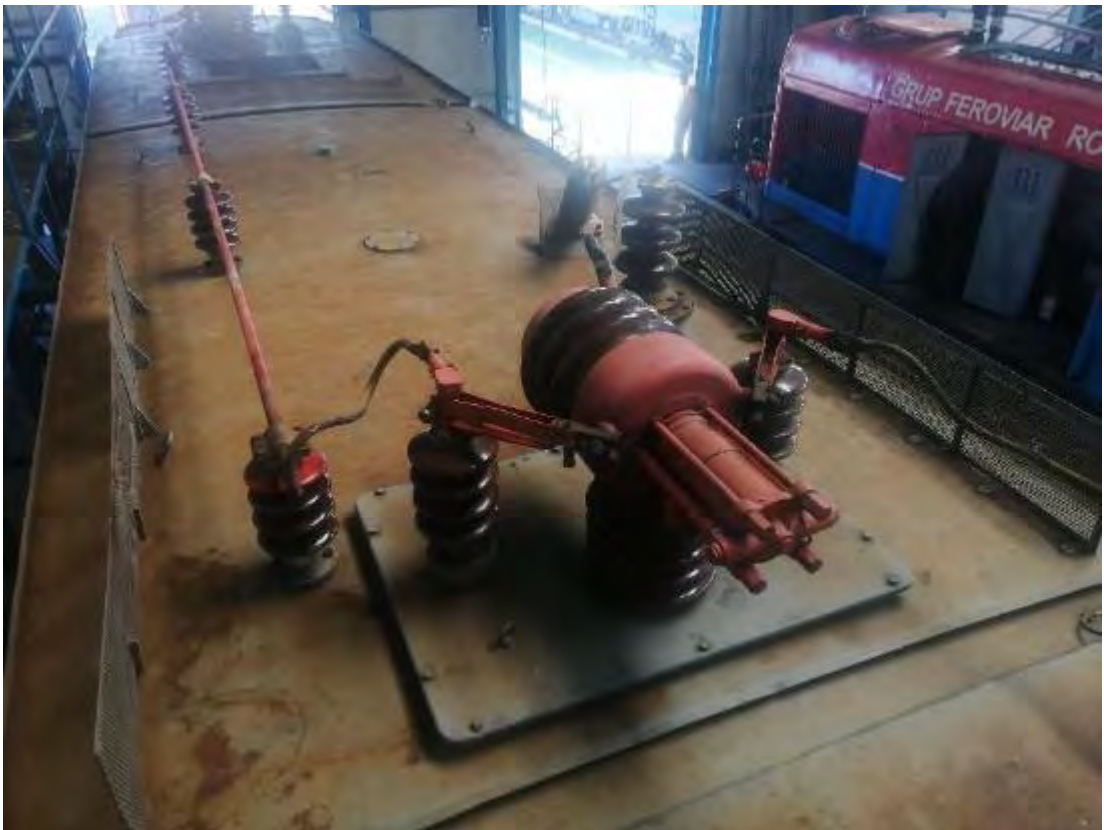
*Foto nr. 3 - imagine de ansamblu a în dreptul primului izolator de susținerea al barei de tensiune care face legătura dintre disjuncteur și pantograful nr.2*

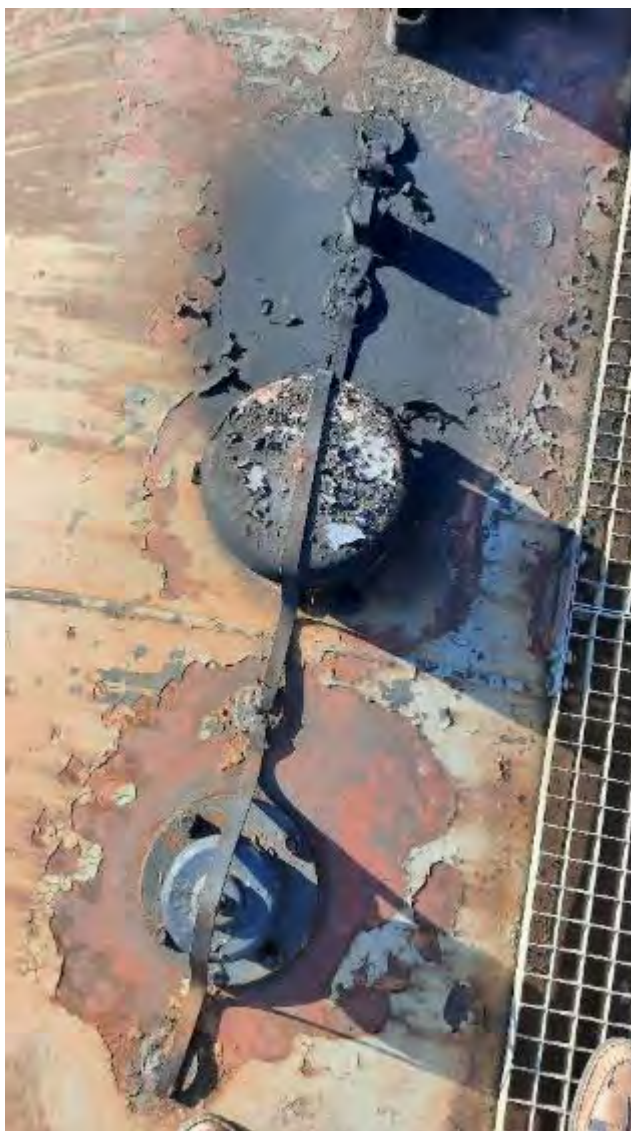
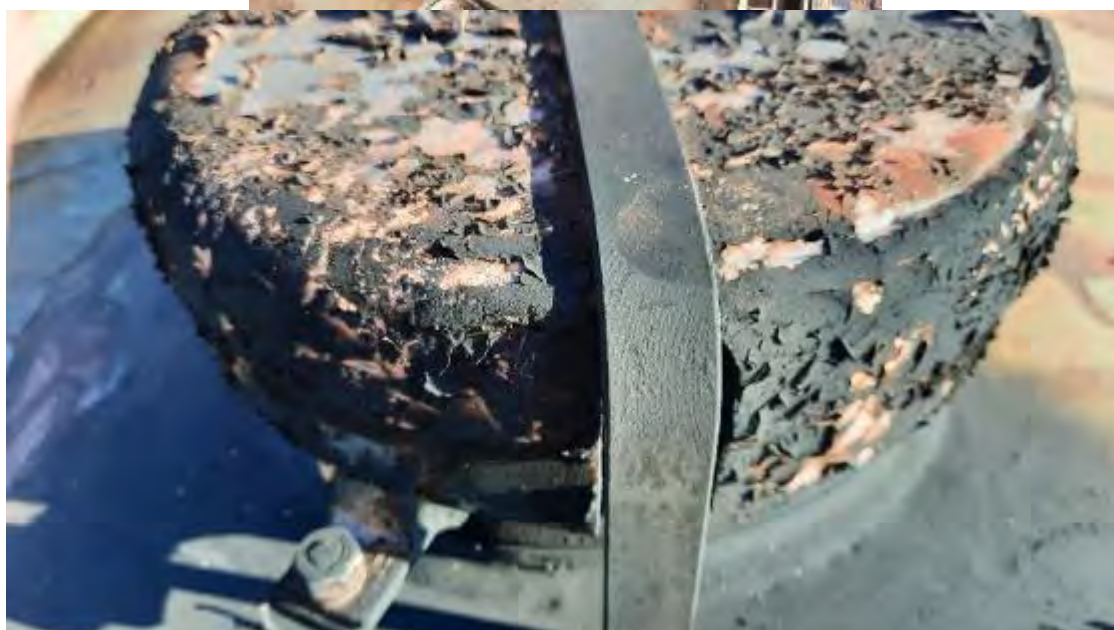
- vagonul nr.33877852226-2, era în stare încărcată (cu benzină „Euro Luk COR 96 bio 8%”), fără a fi făcute intervenții la instalațiile acestuia;
- în urma verificărilor efectuate la partea superioară a vagonului au fost constatate următoarele:
  - supapa de siguranță nu avea urme de intervenție, era sigilată și asigurată contra demontării, fără să prezinte indicii de emanații vapori de benzină;
  - supapa exterioară aferentă dispozitivului de punere la atmosferă (DMA), situată între supapa de siguranță și doma de încărcare era închisă și asigurată contra demontării. Au fost sesizate emanații de vapori de produs pe la acest subansamblu. În zona acestui subansamblu existau urme vizibile de afectare termică (vopsea arsă de culoare neagră cu urme de carbonizare);

*Foto nr. 4 - urme de afectare termică în zona supapei exterioare  
afereantă dispozitivului de punere la atmosferă (DMA)*

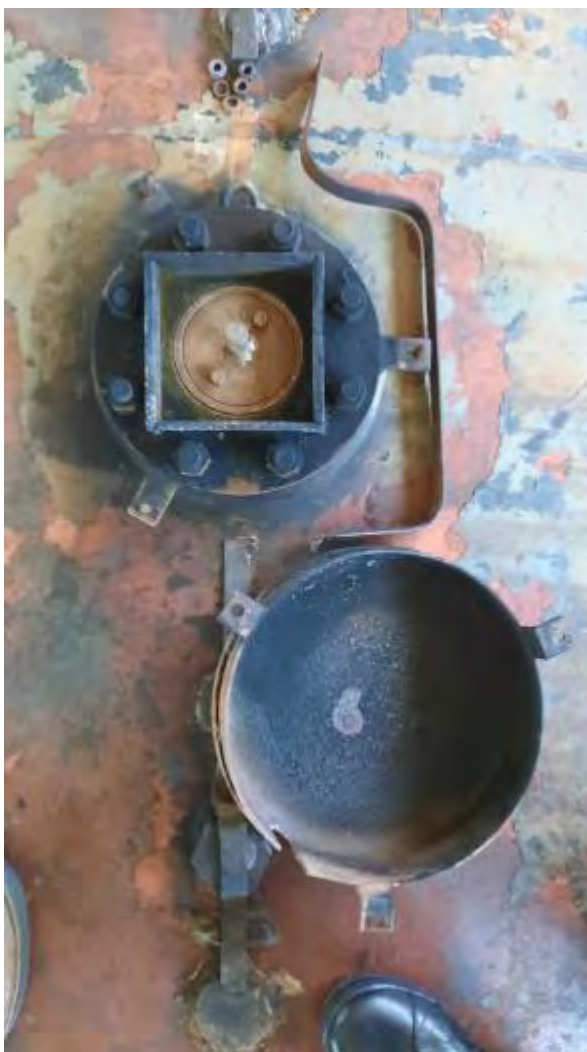
- după demontarea capacului exterior al DMA pe interiorul capacului și pe flanșa de fixare a DMA s-au constatat urme de fum;

*Foto nr.6 - urme de fum pe supapa DMA*

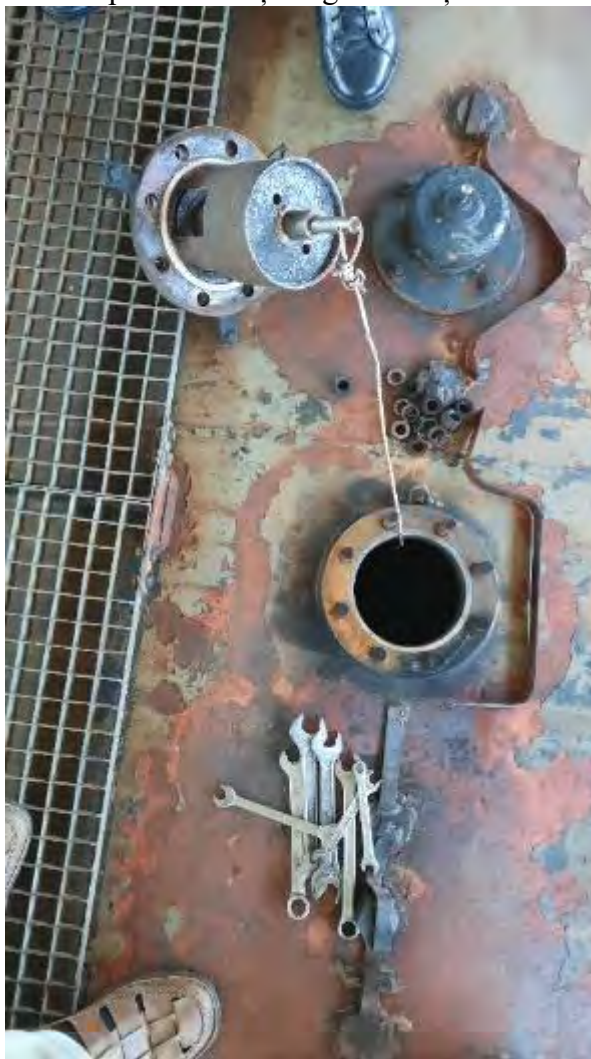
- în condițiile în care ventilul central era pe poziția „închis” supapa DMA se afla pe poziția „închis” asigurând închiderea DMA;
- după demontarea ansamblului supapei DMA s-a constatat că garnitura dintre acesta și flanșa recipientului era în stare corespunzătoare și asigura etanșarea celor două piese;

*Foto nr.7 - supapa DMA demontată de recipientul vagonului*

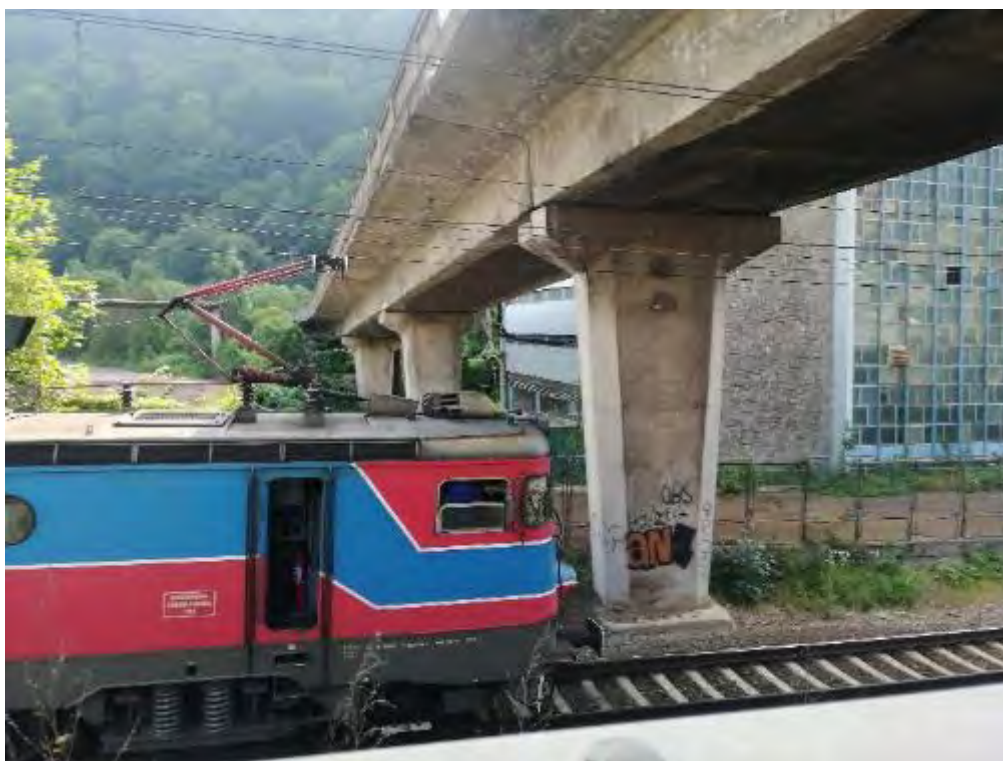
- instalația IFTE funcționa în mod normal;
- nu au fost identificate elemente desprinse din instalațiile IFTE care ar fi putut genera arcuri electrice sau care ar fi putut să intre în contact cu materialul rulant;
- vegetația din zonele adiacente căii se afla la o distanță suficient de mare, astfel încât aceasta nu putea conduce la producerea de arcuri electrice și nici nu putea să intre în contact cu materialul rulant;
- la km 131+800 e situată o pasarelă construită din elemente prefabricate din beton, pasarelă ce era dezafectată și se afla în stare de degradare. În urma verificării amănunțite a părții inferioare a acesteia nu au fost identificate urme de arc electric sau părți desprinse din această pasarelă.

Foto nr. 8 - pasarelă dezafectată situată între stațiile Sinaia și Bușteni la km 131+800

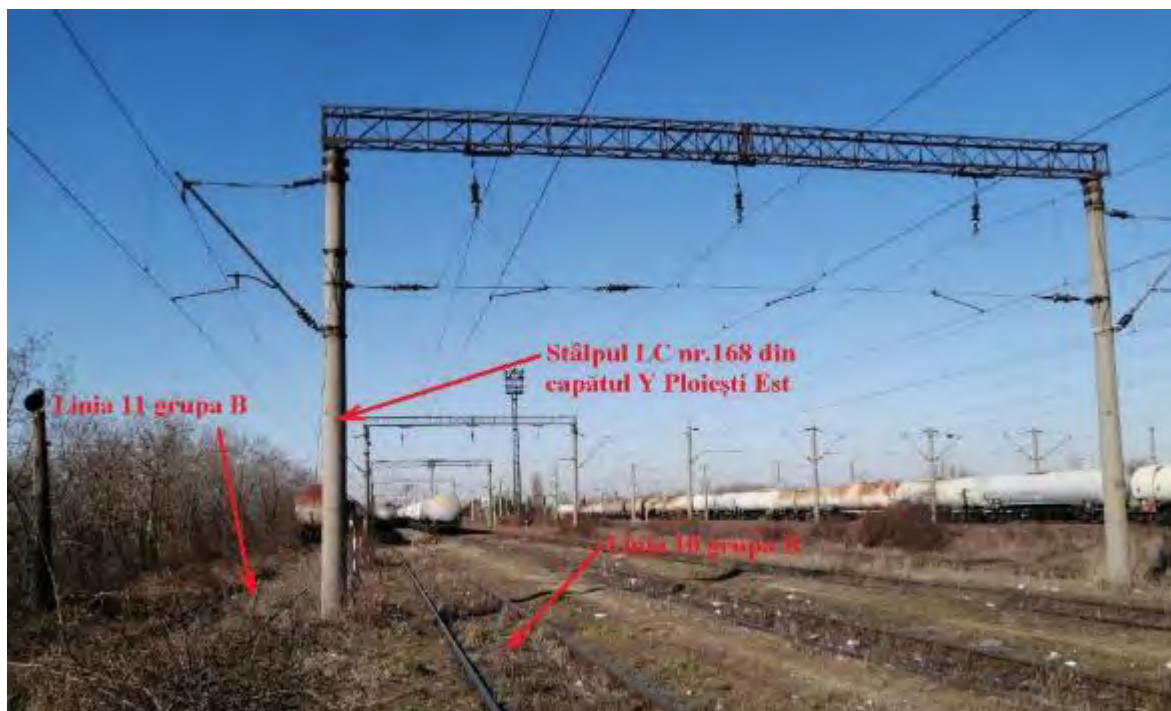
La verificarea efectuată în teren, s-a constatat faptul că, în imediata apropiere a liniei 11 grupa B, la limita de sud a stației CFR Ploiești Est, vegetația era foarte densă și de o înălțime apreciabilă.

*Foto nr. 9 - stâlpul LC nr.168 din capătul Y al stației Ploiești Est  
(efectuată la data de 23.03.2022)*

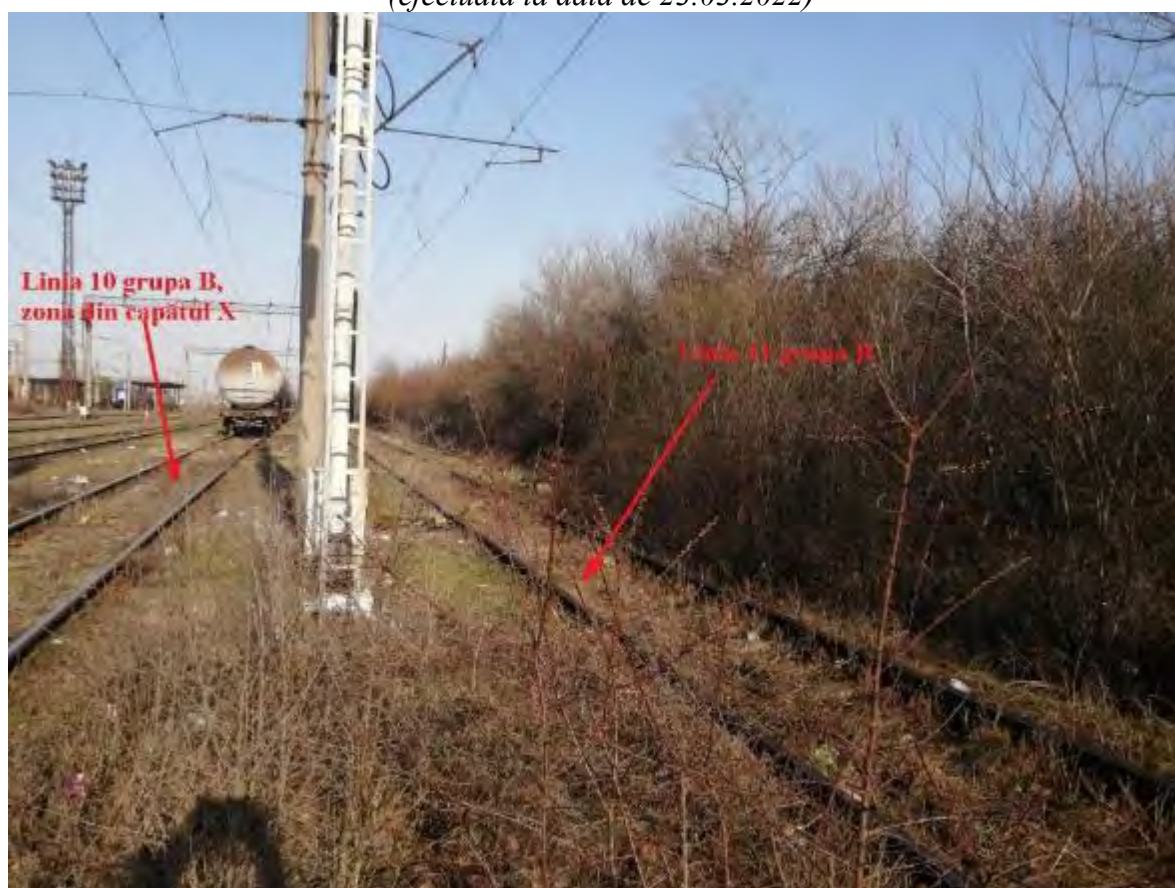
*Foto nr. 10 - zona din capătul X al stației Ploiești Est - liniile 10 și 11 din grupa B  
(efectuată la data de 23.03.2022)*

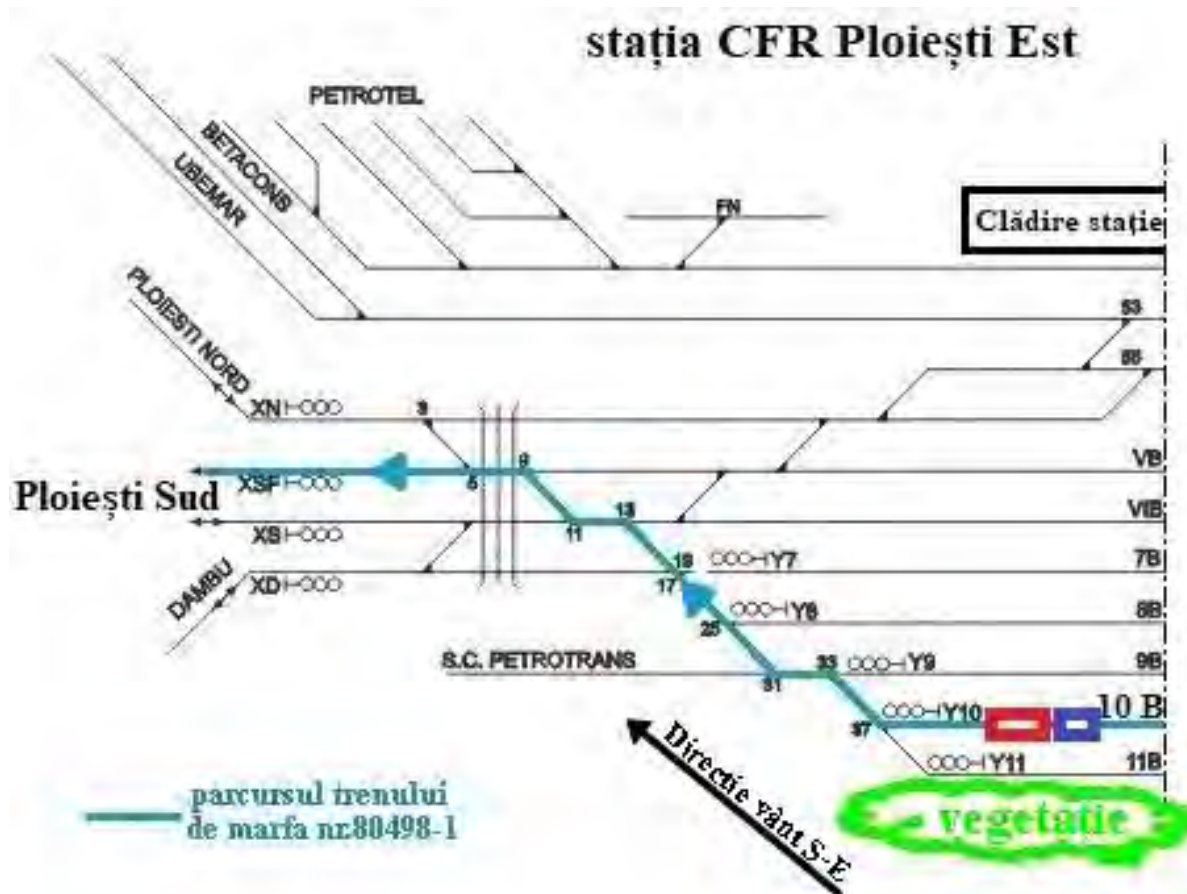
locomotiva de remorcare s-a aflat în stația de unde a fost expediat trenul, bucăți de resturi vegetale rupte au fost aduse de vânt pe acoperișul acesteia.

Figura nr. 6 – poziționarea zonei cu vegetație densă în stația de expediere a trenului implicat și direcția din care a suflat vântul în noaptea dintre 07/08.07.2021
