RAPORT DE INVESTIGARE

al accidentului feroviar produs la data de 21.07.2021,
pe raza de activitate a Sucursalei Regionale de Căi Ferate Constanța, în stația CF Fetești, capătul X, prin
deraierea a trei vagoane din compunerea trenului de marfă nr.64288

Ediție finală, 20 iulie 2022

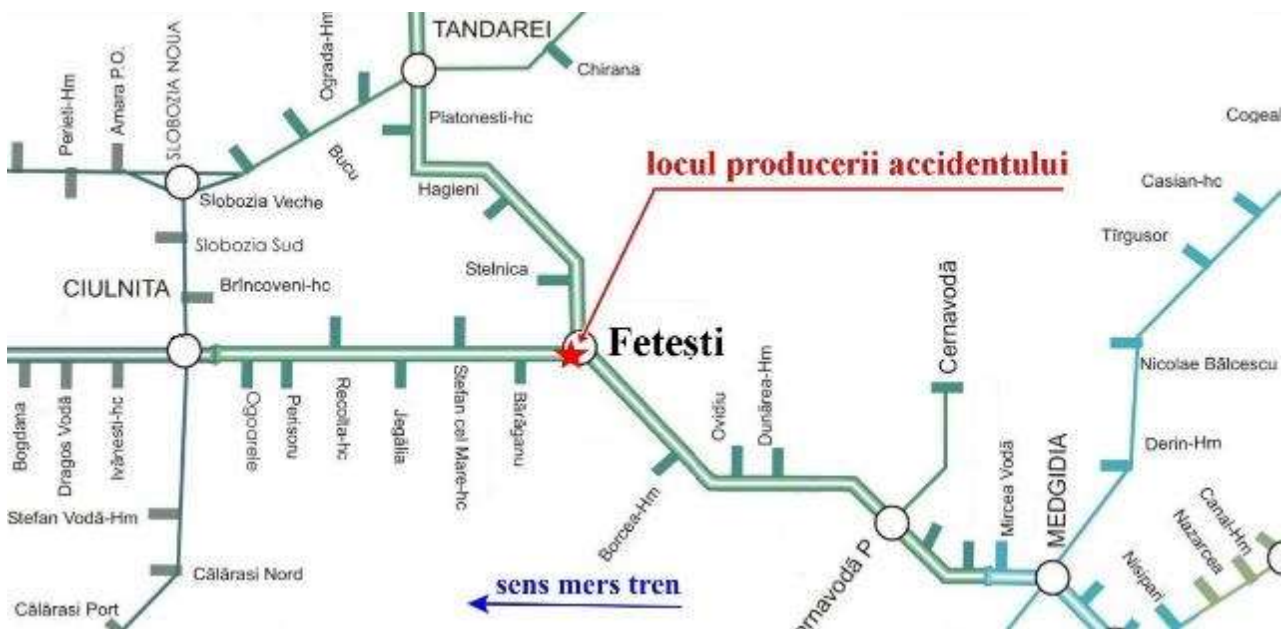
Figura. nr.1. Locul producerii accidentului feroviar

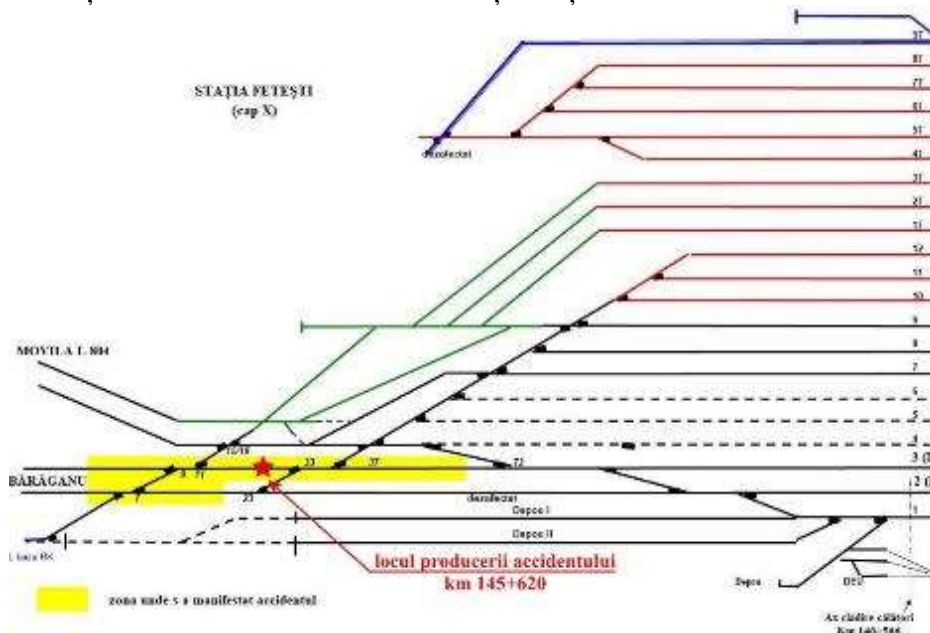
**Figura nr.2 – Schița capului X al stației CF Fetești.
Locul unde s-a produs accidentul feroviar.**

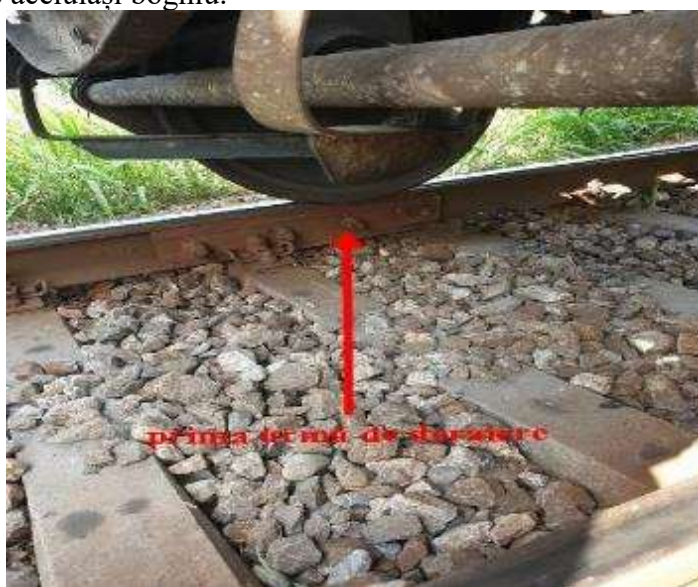
Deraierea s-a produs aproximativ la km 145+620, unde a fost constatat primul punct de cădere pe bulonul orizontal al eclisei pe partea interioară a căii, cât și pe buloanele verticale de la partea exterioră a căii în sensul de mers al trenului. După căderea pe firul interior de către roata din partea dreaptă a celei de-a treia osii (prima osie de la al doilea boghiu în sens de mers, corespunzătoare roților 5-6), au fost antrenate și celelalte roți ale aceluiași boghiu.

FOTO nr.1, prima urmă de lovire și deraiere

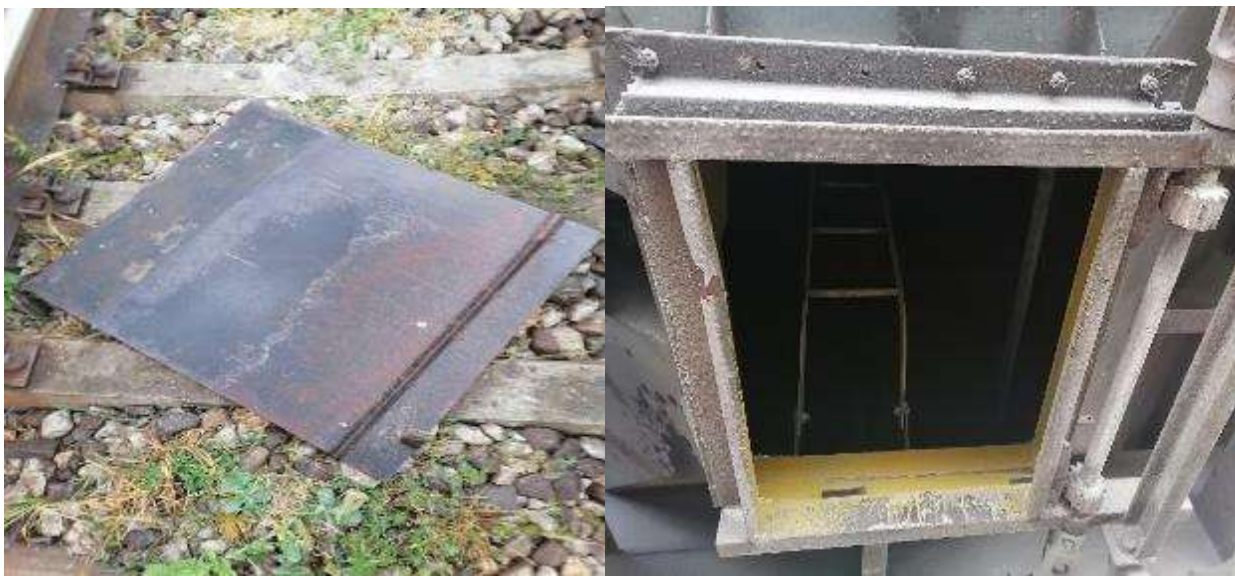
La călcîiul schimbătorului de cale nr.33, a fost găsit cazut capacul obturator de la a treia gură de descărcare a vagonului nr.31539337010-3, al 8-lea din compunerea trenului.

FOTO nr. 2 și 3, capac obturator și gura de descărcare

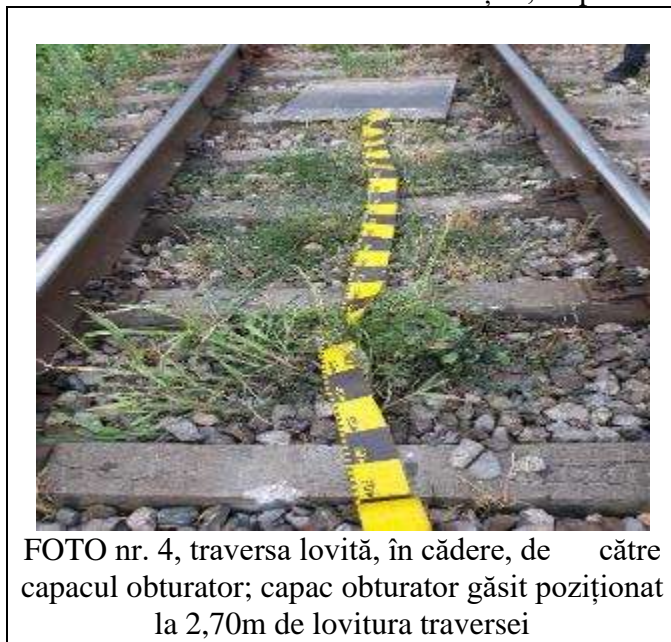
FOTO nr. 4, traversa lovită, în cădere, de către capacul obturator; capac obturator găsit poziționat la 2,70m de lovitură traversei

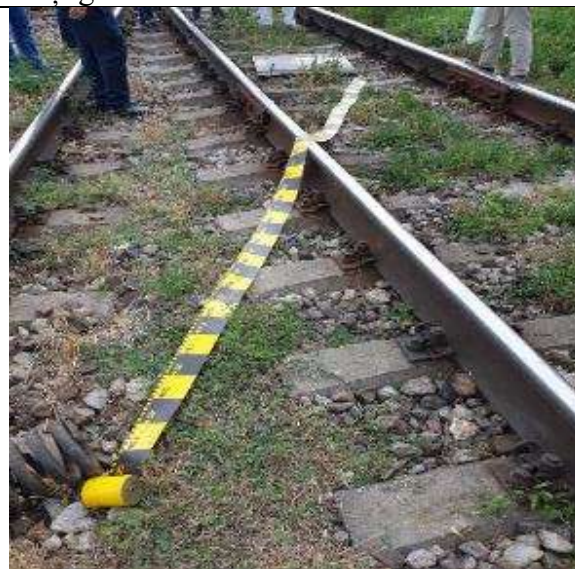
FOTO nr.5, primul arc elicoidal de suspensie, căzut la 4,50m față de capacul obturator

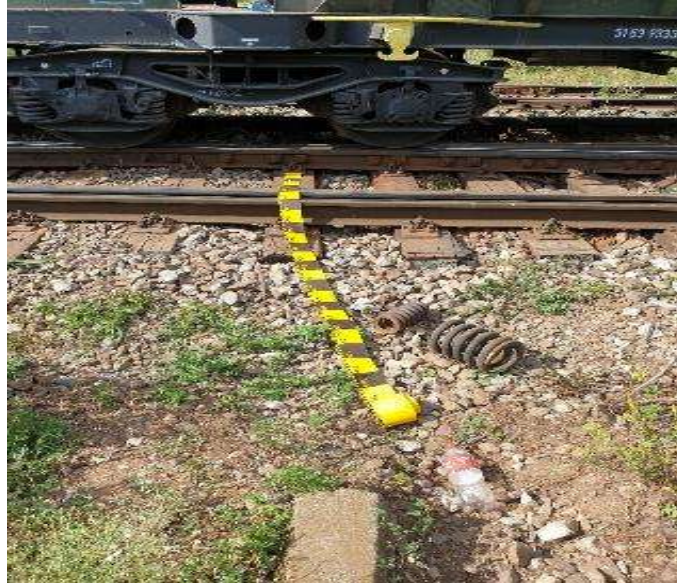
FOTO nr. 6, distanța de la linia de circulație până la setul de arcuri elicoidale de suspenție, sărite de la al doilea boghiu al primului vagon deraiat.

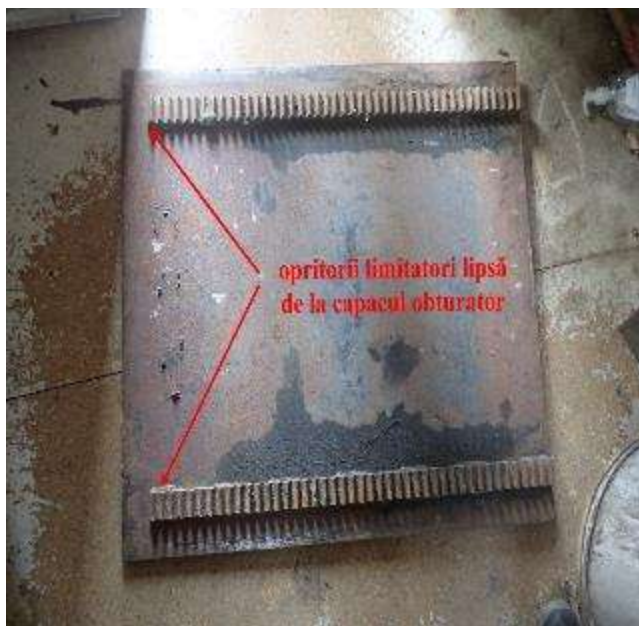
- lipsa opritorilor-limitatori ai capacului obturator de la a treia gură de descărcare (în sensul de mers) a vagonului nr.31539337010-3, în condițiile în care sistemul de asigurare a acestuia, era în poziția deschis.
- revizia tehnică la compunere.

La data de 03.08.2021, la sediul UNICOM TRANZIT – P.L.D. Fetești, au fost efectuate măsurători la acest vagon, valorile obținute încadrându-se în limitele admise în exploatare pentru vagoane de marfă prin Instrucția nr.250/2005. **În urma verificărilor efectuate la capacul obturator, s-a constatat urme de lovituri și lipsa opritorilor limitatori, fără urme care să arate existența anterioara a acestora.**

FOTO nr.7, opritori limitatori lipsă de la capacul obturator de la a treia gură de golire

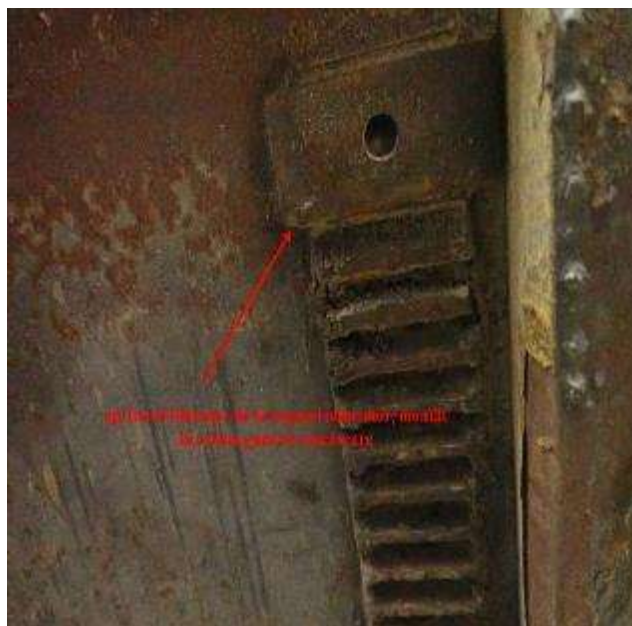
FOTO nr.8, opritor-limitator montat la capacul obturator de la a doua gură de golire

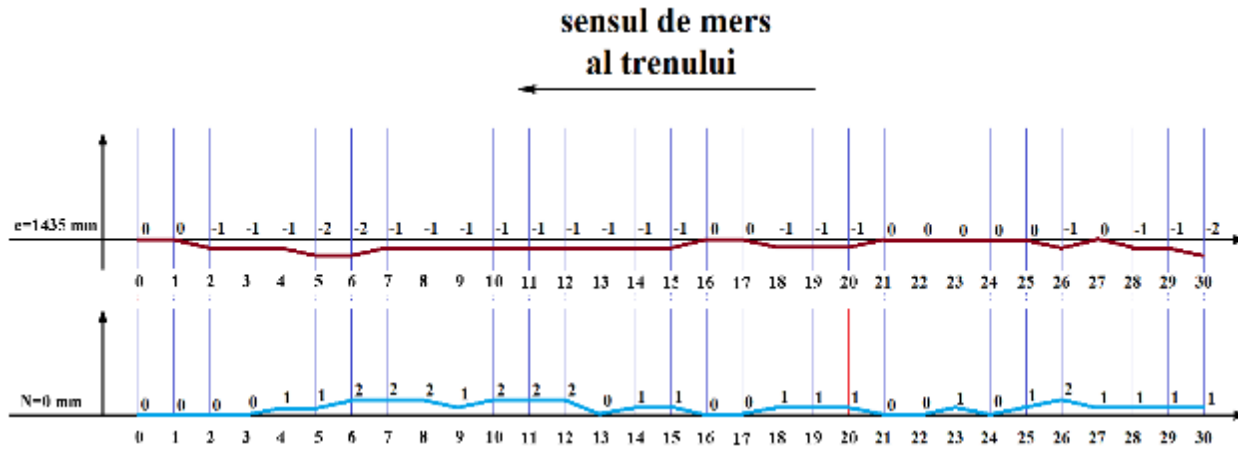
Reprezentare grafică a valorilor măsurate ale ecartamentului și nivelului căii

Măsurătorile efectuate sunt în toleranțele admise de codurile de practică și nu au influențat producerea accidentului.

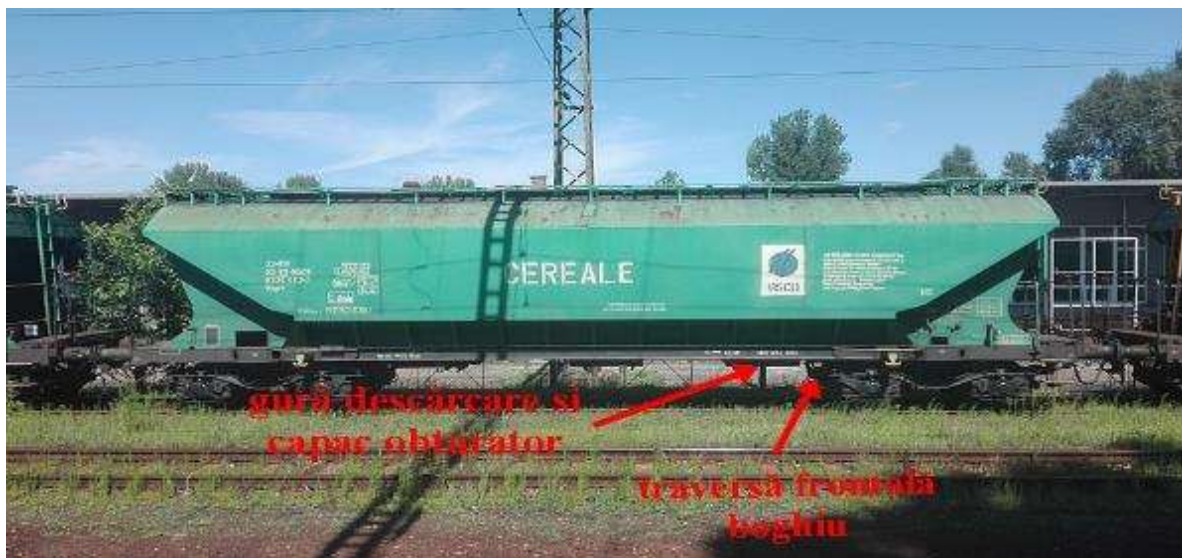
- anterior, la călcâiul schimbătorului de cale nr.33, a căzut capacul obturator de la a treia gură de descărcare a vagonului nr.31539337010-3, al 8-lea din compunerea trenului, capac obturator care a lovit traversa frontală a boghiului nr.2, în sensul de deplasare a trenului, având drept efect descărcarea de sarcină a roților nr.5-6, corespunzătoare osiei nr.3, a vagonului nr. nr.31539337010-3, al 8-lea vagon din compunerea trenului.

Foto nr.9, poziționare gură de descărcare, capac obturator și traversă frontală boghiu

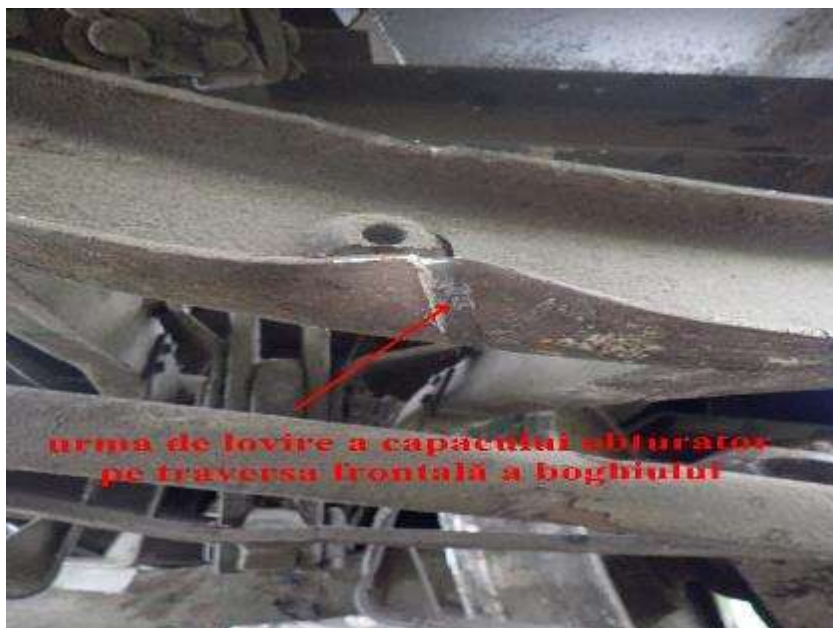
- căderea între firele căii a celui de-al treilea capac obturator (trapă de descărcare) și lovirea de către acesta a traversei frontale a boghiului nr.2, în sensul de deplasare a trenului, având drept efect descărcarea de sarcină a roților nr.5-6, corespunzătoare osiei nr.3, a vagonului nr.31539337010-3, ceea ce a condus la detensionarea și căderea celor două seturi de arcuri elicoidale de suspensie, din ghidaje.

FOTO nr.10, urma de lovire a capacului obturator pe traversa frontala a boghiului
