RAPORT DE INVESTIGARE

**a accidentului feroviar produs la data de 01.08.2021, pe linia ferată industrială
aparținând ROMCIM SA București – Punct de lucru Medgidia,
în circulația trenului de marfă nr.30658-1, aparținând Deutsche Bahn Cargo Romania SRL
prin deraierea vagonului nr.83536658166-7**

*Raport Investigare
iulie 2022*

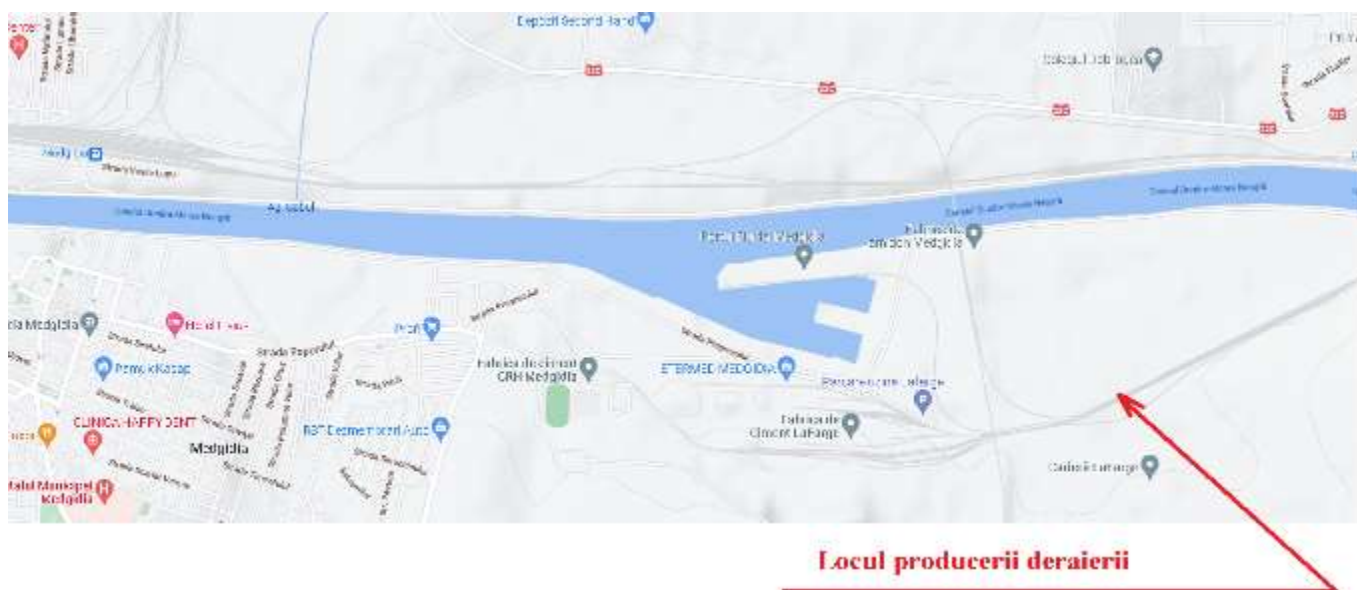
Figura nr.1 - locul producerii accidentului feroviar

În jurul orei **16:21**, pe LFI aparținând ROMCIM SA București – Punct de lucru Medgidia, în zona schimbătorului de cale nr.15 (care face parte din breteaua 15-17-16-18), la km 0+045 al LFI, s-a produs deraierea primului vagon din componerea trenului (nr.83536658166-7) de prima osie în sens de mers.

Trenul de marfă a circulat în stare deraiată circa 45 metri, fiind oprit ca urmare a măsurilor de frânare luate de mecanicul de locomotivă.

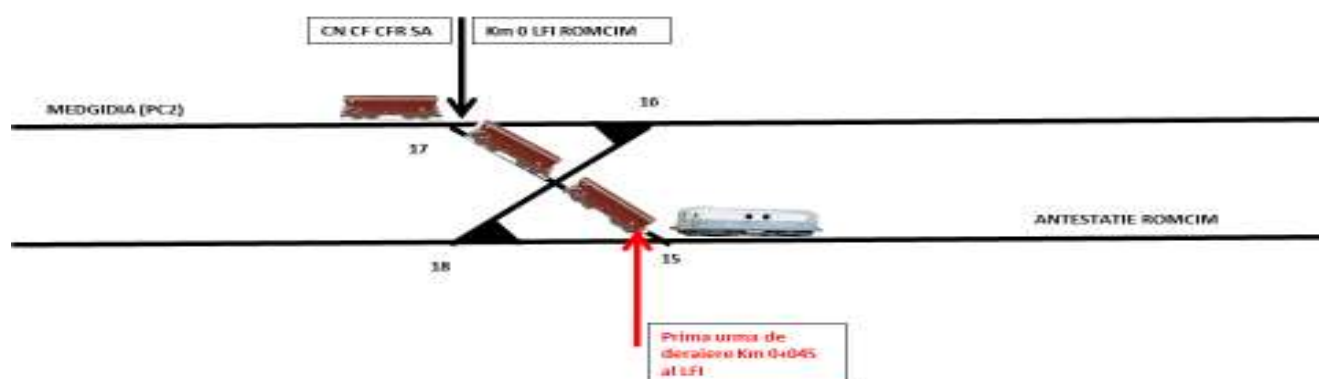
Figura nr.2 - schița producerii accidentului

Trenul a circulat fără probleme de siguranța circulației, până la intrare pe LFI aparținând ROMCIM SA București – Punct de lucru Medgidia, unde în jurul orei **16:21**, în zona schimbătorului de cale nr.15 (care face parte din breteaua 15-17-16-18), la km 0+045 al LFI, s-a produs deraierea primului vagon din componerea trenului (nr.83536658166-7) de prima osie în sens de mers.

Trenul de marfă a circulat în stare deraiată circa 45 metri, fiind oprit ca urmare a măsurilor de frânare luate de mecanicul de locomotivă și ordinul primit prin stația RTF de la IDM dispozitor aparținând LOG FER.

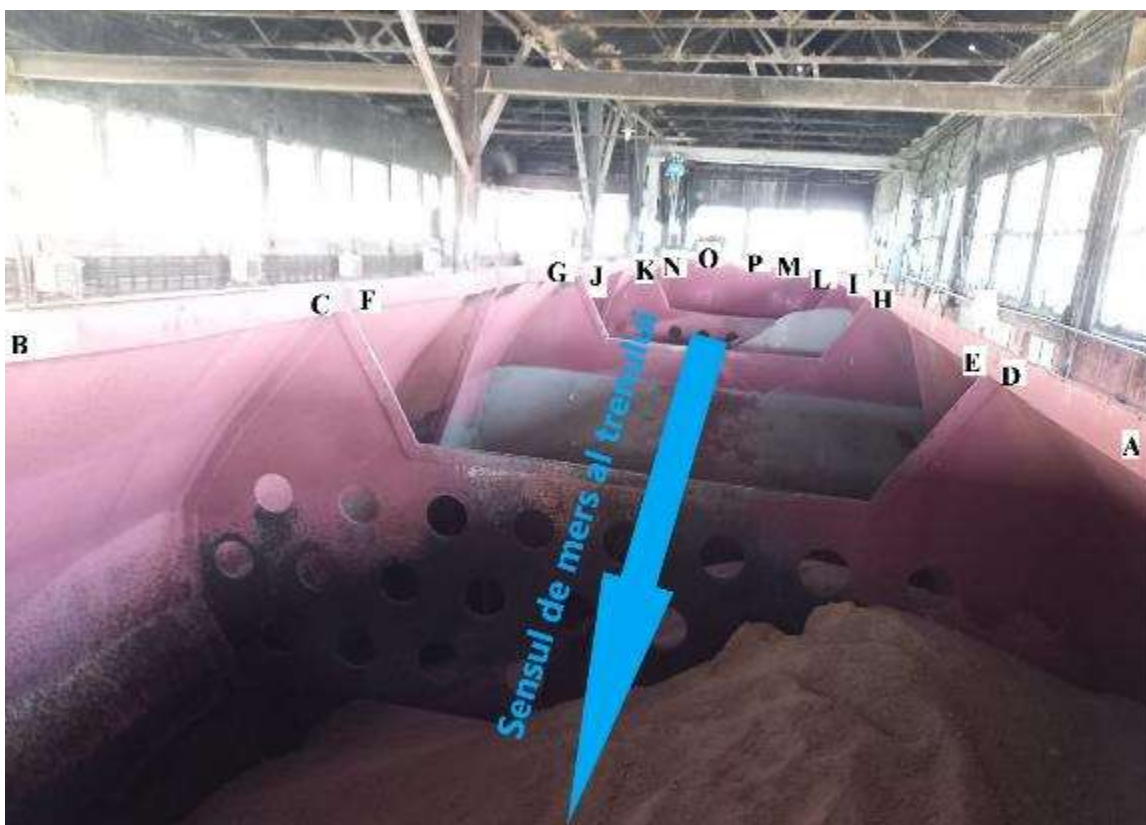
Foto nr.1 - starea încărcăturii în vagon cu punctele de măsurare a înălțimii mărfii

Având în vedere constatările și măsurătorile efectuate, după producerea accidentului se poate afirma că deraierea s-a produs ca urmare a modului neconform în care a fost încărcat vagonul nr.83536658166-7.

Încărcarea neuniformă a vagonului nr.83536658166-7 în raport cu axa sa longitudinală, condiție care a făcut ca raportul dintre forța de conducere și sarcina care acționau pe roata atacantă (1R) să crească peste limita de stabilitate la deraiere.

- pct. M (3L) - 490 mm;
 - pct. N (3R) - 1330 mm;
 - pct. O (4R) - 2080 mm;
 - pct. P (4L) - 1550 mm;

Menționăm că numărul notat în paranteză corespunde numărului roții.

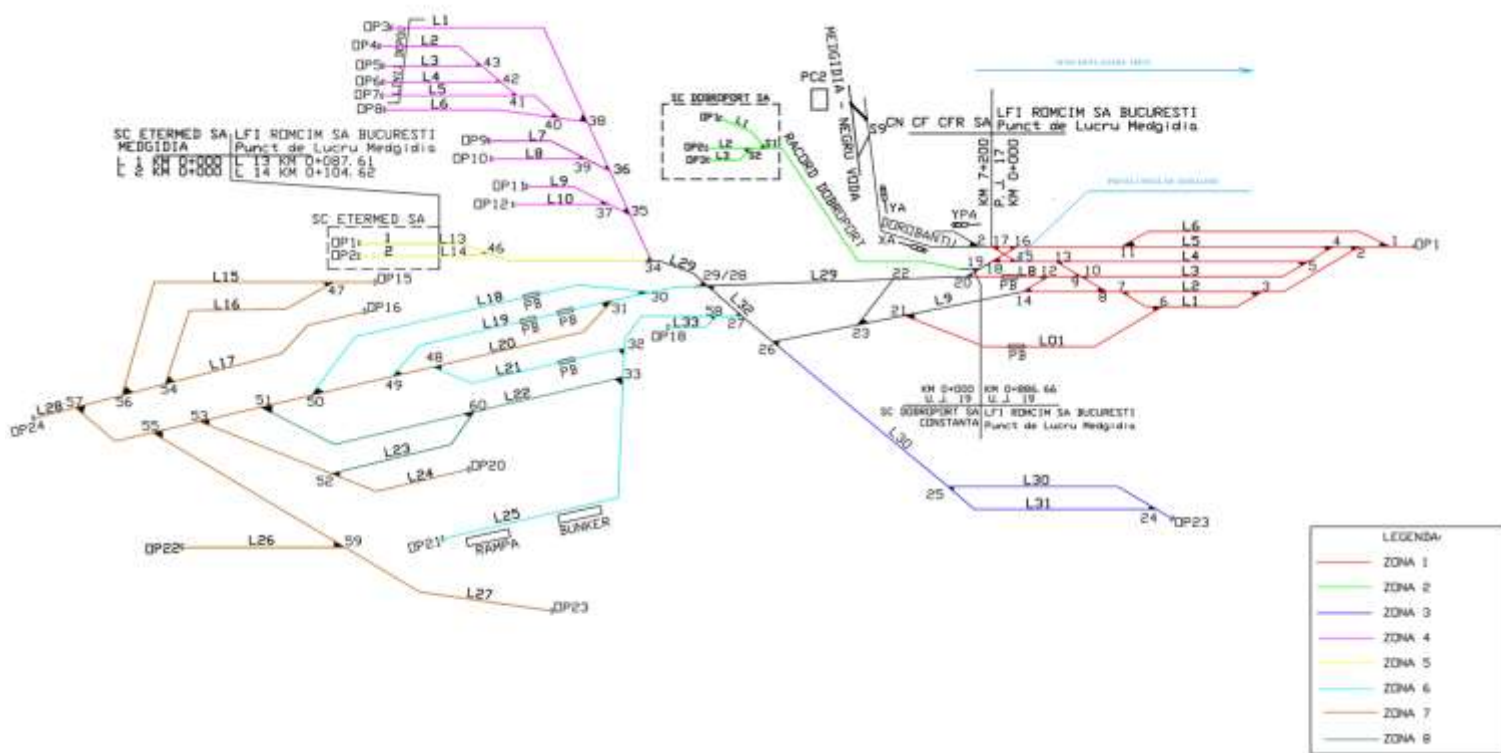
Figura nr.4 – schița dispozitivului de linii din cadrul LFI cu locul producerii accidentului

În raport cu sensul de mers al trenului, prima urmă de deraiere a fost identificată la km 0+045 al LFI, pe flancul activ al acului curb de la schimbătorul de cale nr.15 și notată pe teren ca fiind punctul „0”. Aceasta a fost produsă prin escaladarea acestui ac de macaz de către roata situată pe partea dreaptă a primei osii, în sensul de mers al trenului.

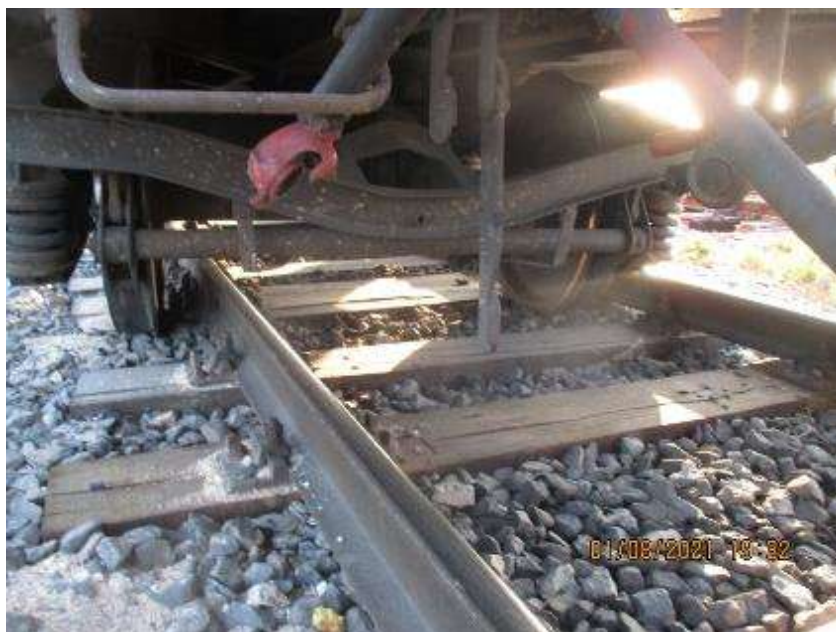
Foto nr.3 - poziția osiei deraiate

După escaladarea acului curb de către roata dreaptă a primei osii sens de mers, în deraiere a fost antrenată și roata corespondentă a acestei osii. Urmele de cădere a roților de pe șine au putut fi observate după aproximativ 1,5 m. Roata de pe partea dreaptă au căzut în exteriorul căii, iar cea de pe partea stângă în interiorul căii.

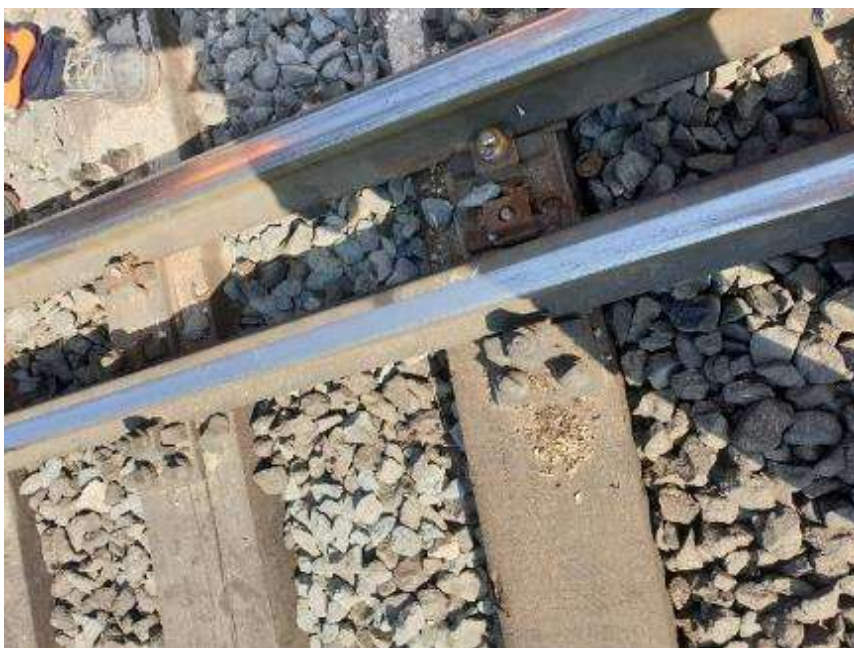
Foto nr.4 - buloane afectate de circulația în stare deraiată a vagonului

Trenul a circulat în stare deraiată aproximativ 45 m, afectând buloane și tirfoane montate atât la interiorul, cât și exteriorul căii.

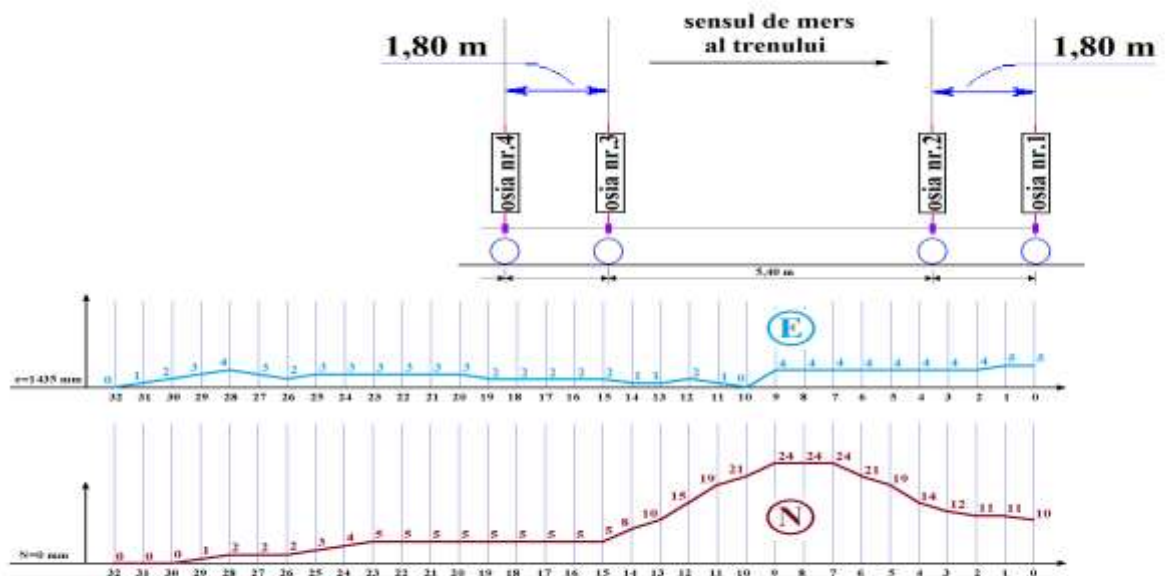
Figura nr.5 - ecartamentul și nivelul transversal măsurate - analiză grafică

De la punctul „0” în sens invers sensului de mers al trenului au fost marcate pe teren 32 de puncte (notate de la „0” la „32”). În toate punctele marcate au fost efectuate măsurători, în regim static, cu tiparul de măsurat calea, la ecartament și nivel transversal al căii. Precizăm că, întrucât măsurătorile au fost efectuate începând cu punctul „0”, în sens invers sensului demers al trenului, valorile măsurate ale nivelului transversal indică faptul că nivelul firului din stânga al căii (în sensul de mers al trenului) - contraacului curb al macazului era mai sus decât cel al firului din dreapta - acului curb.

Valorile ecartamentului, nivelului transversal și variația acestora, sunt prezentate sub formă de diagrame în figura următoare.

De la punctul „0” în sensul de mers al trenului nu au fost efectuate măsurători deoarece părțile mobile ale schimbătorului au fost afectate de deraiere.
