# RAPORT DE INVESTIGARE

privind accidentul feroviar produs la data de 23.08.2021, pe raza de activitate a Sucursalei Regionale de Căi Ferate Timișoara, între halta de mișcare Șag și halta de mișcare Vinga, prin declanșarea unui incendiu la locomotiva trenului de călători nr.2602 aparținând operatorului feroviar SNTFC „CFR Călători” SA

*Varianta finală  
18 august 2022*

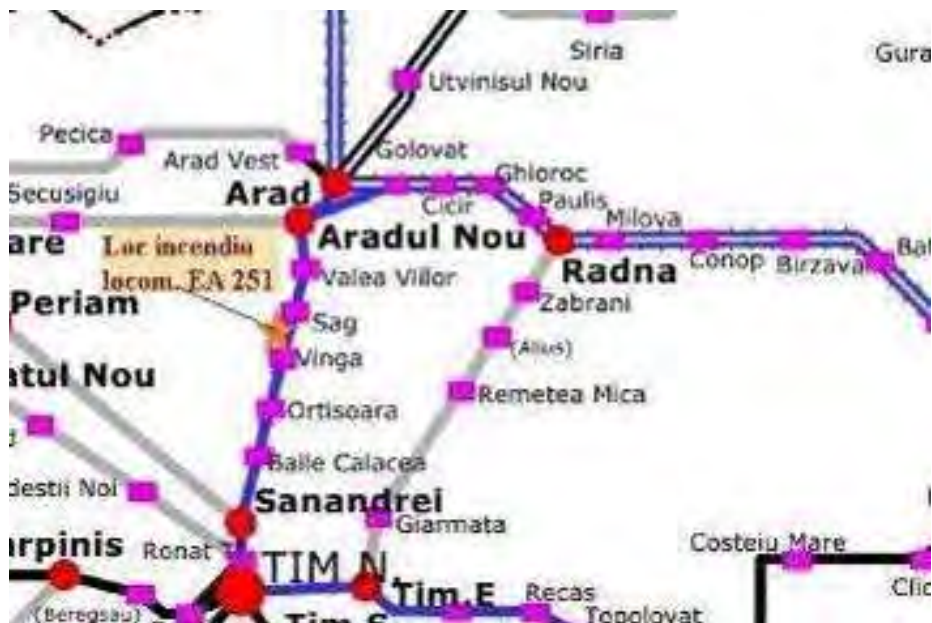
*Figura nr.1 – locul producerii accidentului*

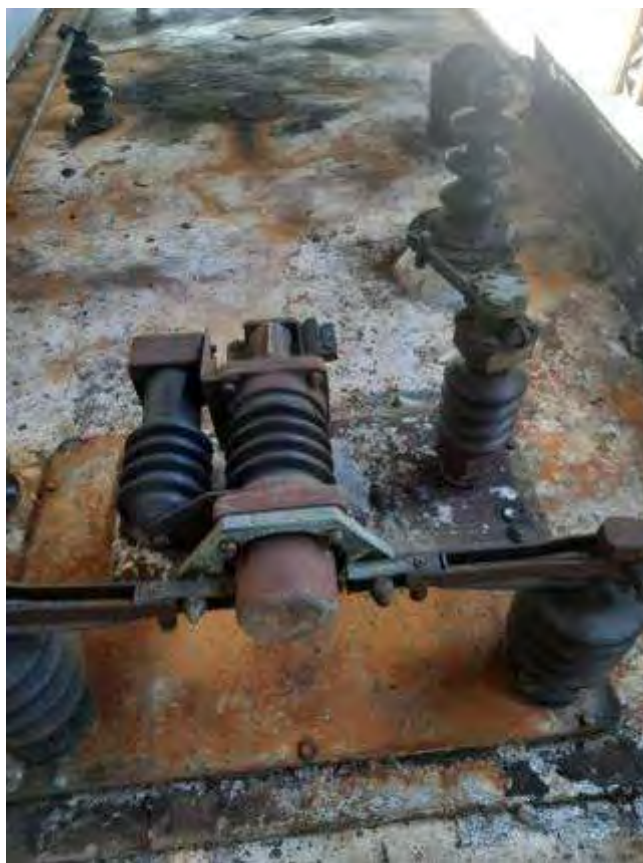
Pe acoperișul locomotivei s-au constatat urme de afectare termică, fără ca acestea să constituie sursa de inițiere a incendiului. Disjunctorul de tip DBTF era în poziția deschis și blocat – *foto nr.1*. Periile pantografelor nu prezentau fisuri sau rupturi, având urme normale de lucru.

*Foto nr.1 – disjunctorul locomotivei tip DBTF*

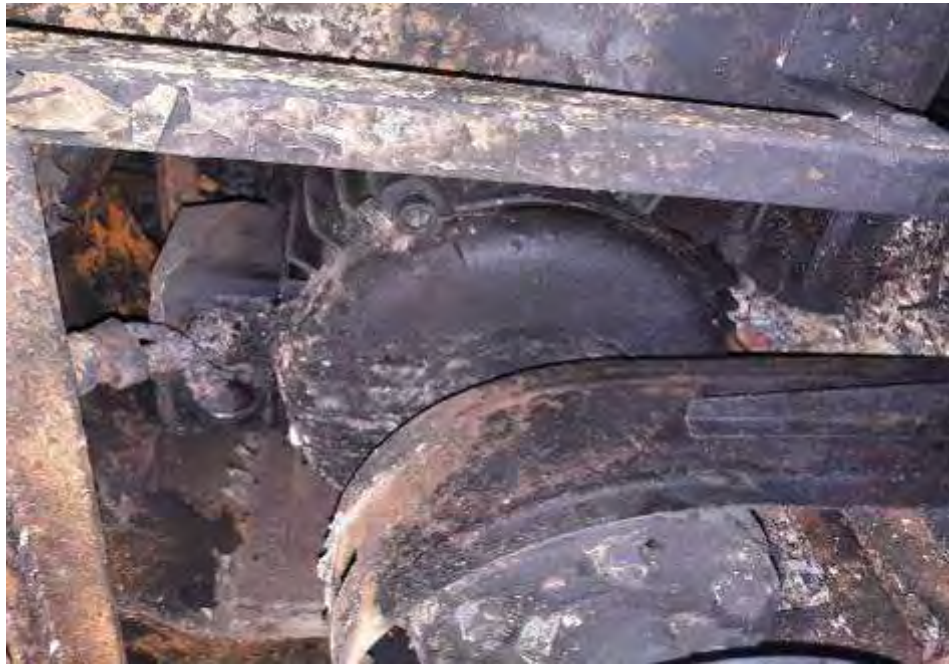
- compresorul de aer de tip elicoidal și motorul de antrenare al acestuia, prezentau urme de afectare termică (vopsea arsă total și aspect roșiatic) – *foto nr.2*;
- motorul de antrenare a ventilatorului răcitorului de aer a compresorului era afectat termic, cablajul de alimentare fiind deteriorat datorită efectului termic – *foto nr.3*;
- separatorul de aer - ulei al compresorului era afectat termic, fără urme de defectare care ar putea provoca apariția incendiului – *foto nr.4*;
- filtrul de aer al compresorului elicoidal era afectat termic în proporție de 95% - *foto nr.5*
- grupele de ventilație de la S1, S4 și S6 aveau mantalele arse și cablurile de alimentare aveau izolația arsă;

*Foto nr.2 - motorul compresorului elicoidal*

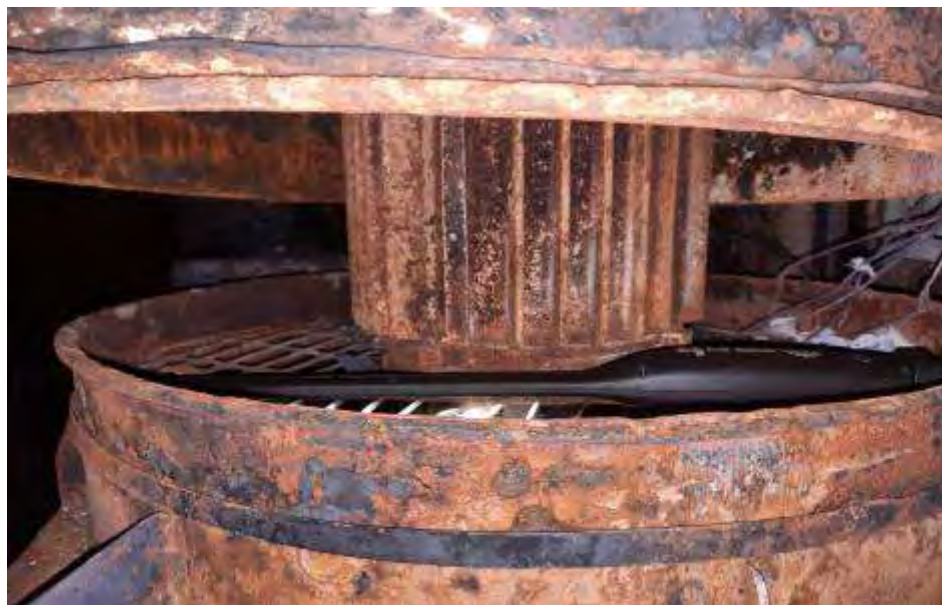
*Foto nr.3 – electromotorul răcitorului de ulei*

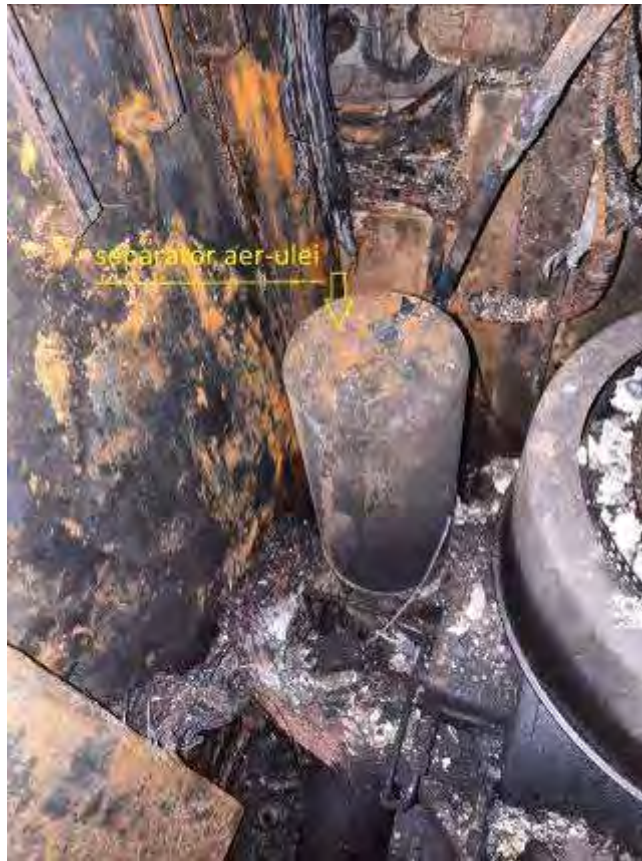
*Foto nr.4 - separator aer - ulei*

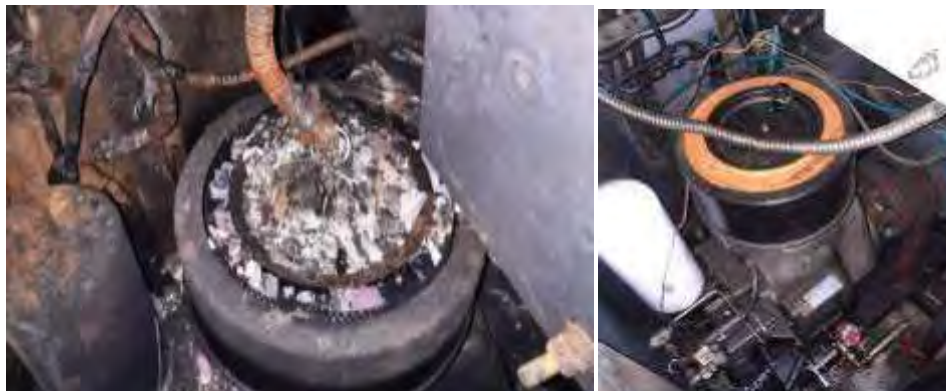
*Foto nr. 5 și 6 - filtru de aer al compresorului afectat termic în comparație cu un filtru neafectat*

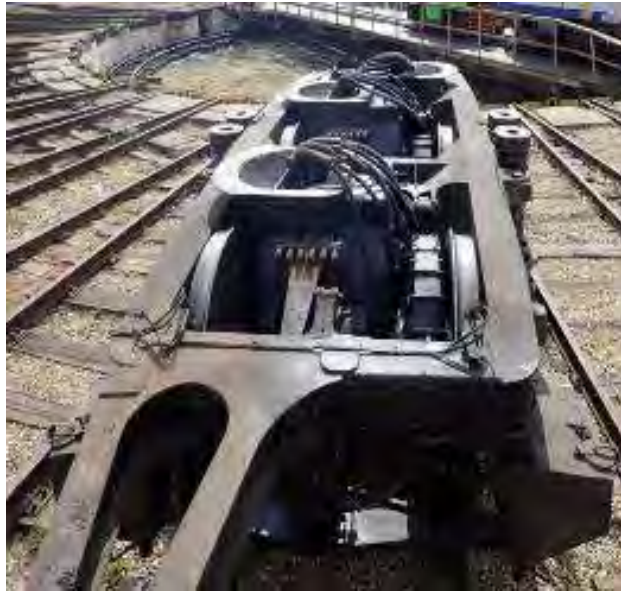
- ramele boghiurilor erau fără urme de afectare termică, fără indicii de apariție a incendiului datorită depunerilor de ulei și praf - *foto nr. 7 - 9;*

- motoarele de tracțiune de la boghiul I erau neafectate termic, prezentau urme de material topit pe porțiunea superioară a carcasei provenit din cutia locomotivei (aluminiu), urme de praf și de substanțe fluide utilizate la stingerea incendiului, precum și bucăți de conductori afectați termic și secționati datorită arcului electric, căzuți de asemenea de sub locomotivă – *foto nr.10*
- motoarele de tracțiune de la boghiul II erau neafectate termic, prezentau urme de substanțe fluide utilizate la stingerea incendiului;

*Foto nr.7 - boghiul nr. I , se observă materialul topit căzut din cutia locomotivei, motoarele de tracțiune fiind neafectate termic*

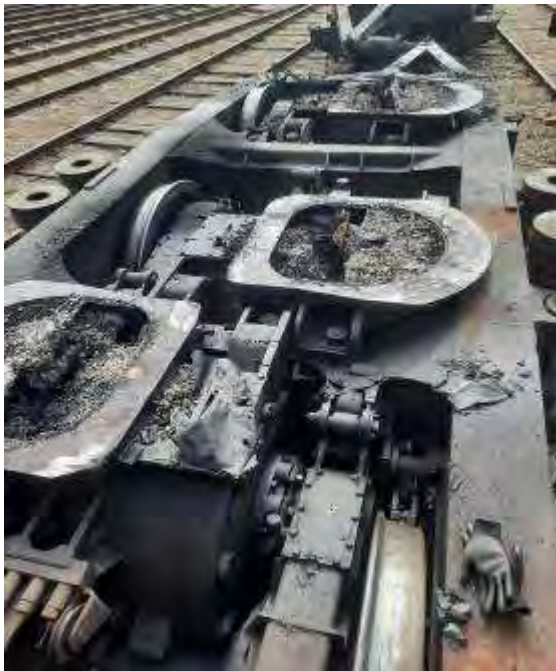
*Foto nr. 8 - boghiul nr. II, motoarele de tracțiune fiind neafectate termic*

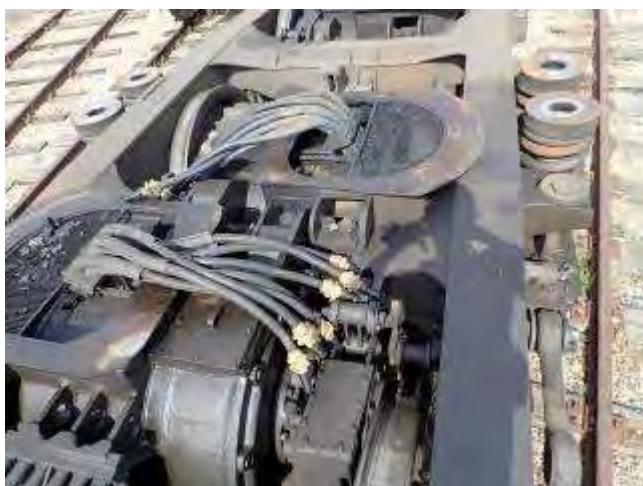
*Foto nr. 9 - boghiul II, motoarele de tracțiune neafectate termic*

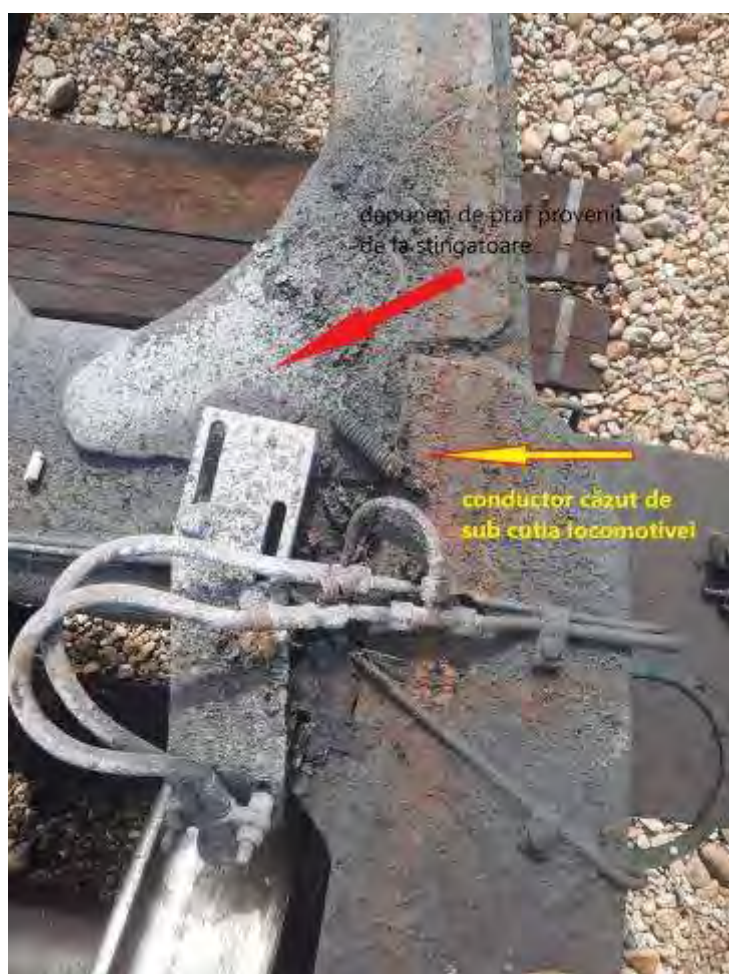
*Foto nr. 10 - rama superioară a boghiului I*

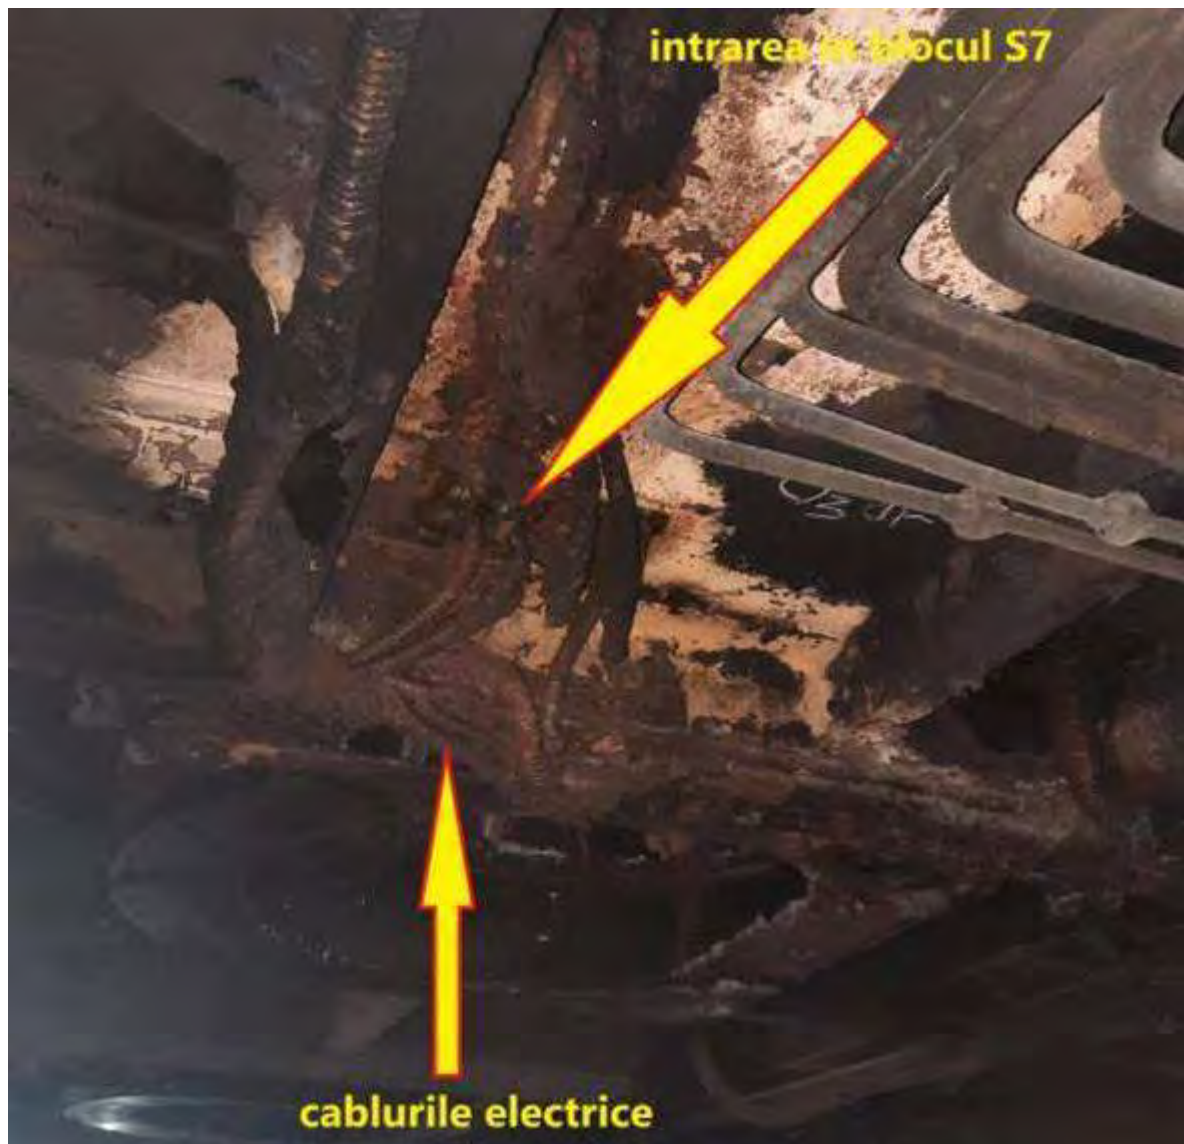
*Foto nr.11 - zona afectată termic de sub cutia locomotivei*

- în zona de traversare a cablurilor electrice de sub cutia locomotivei în blocul S7, s-a constatat urme clare de afectare termică, precum și urme ale arcului electric – *foto nr.11*.

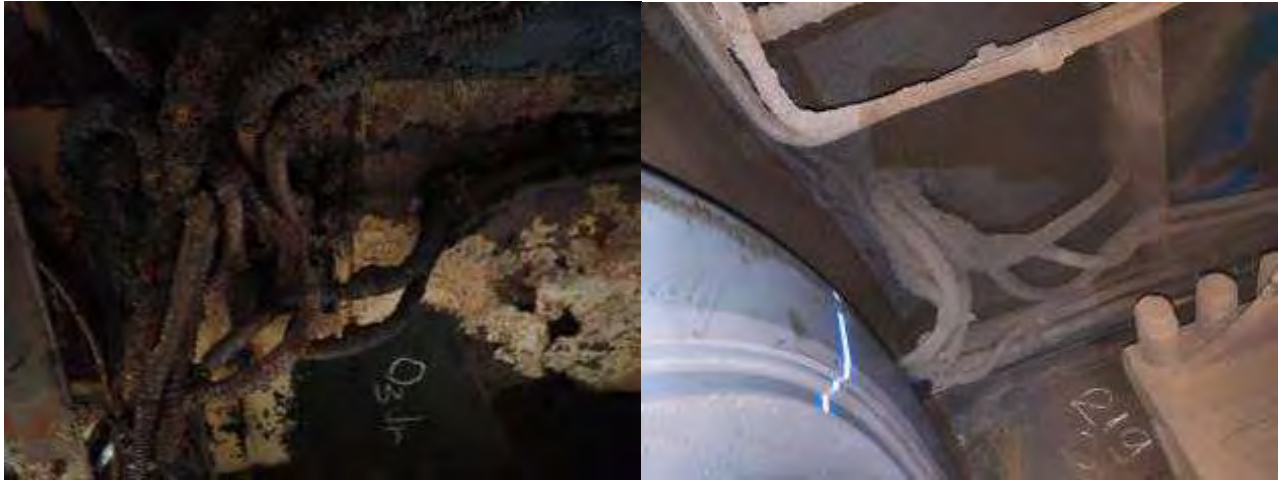
*Foto 12 și 13 - locul de traversare a cablurilor electrice, la locomotiva EA 251, în comparație cu o locomotivă din exploatare*

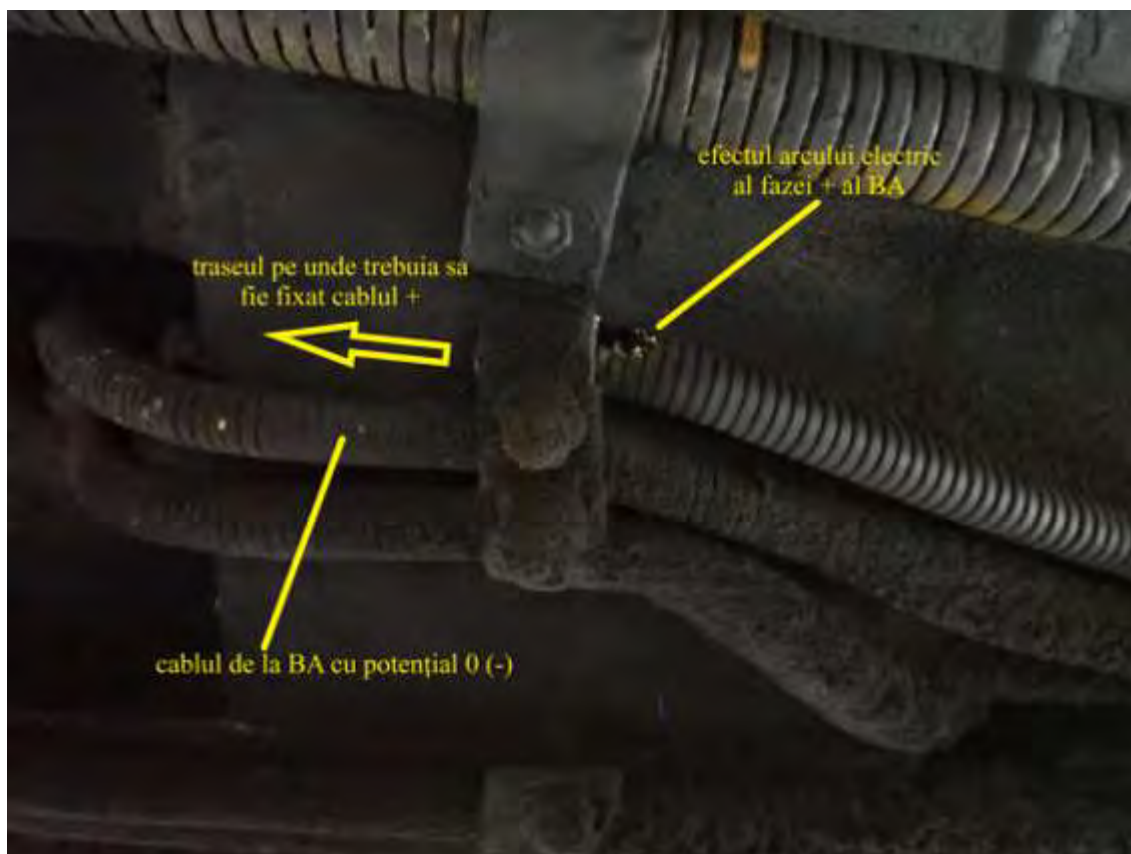
- tot cablajul era protejat de tub flexibil metalic, fixat cu ajutorul unor bride de cutia locomotivei;
- tot cablajul era afectat termic cu izolația carbonizată;
- cablul de alimentare de „-”, de curent continuu, de la nișa BA, era afectat termic cu izolația carbonizată;
- din cablul de alimentare de „+”, de curent continuu, de la nișa BA, lipseau pe anumite porțiuni, bucăți din traseul său, o bucată fiind găsită pe rama boghiului I;
- bucată găsită fixată pe cutia locomotivei era afectată termic cu izolația carbonizată și urme clare ale arcului electric – *foto nr.15 și foto nr.16*;
- o bucată din cablul de alimentare cu, tensiune continua faza „+” care asigură alimentarea blocului S7 cu curent continuu, de la bateriile de acumulatori, lipsea, observându-se urme clare ale arcului electric pe cablul rămas fixat pe cutia locomotivei; - *foto nr.14* .

*Foto nr.14 - locul secționării cablului electric cu potențial „+”*

În opinia comisiei de investigare, arcul electric produs ca urmare a deteriorării (în zona de intrare în cutia locomotivei), a izolației cablului cu potențial electric pozitiv („+”), de alimentare a locomotivei cu curent continuu, a reprezentat după toate probabilitățile, o condiție care, dacă ar fi fost eliminată, ar fi putut împiedica declanșarea incendiului și, în consecință, reprezintă **factorul cauzal** al producerii accidentului.

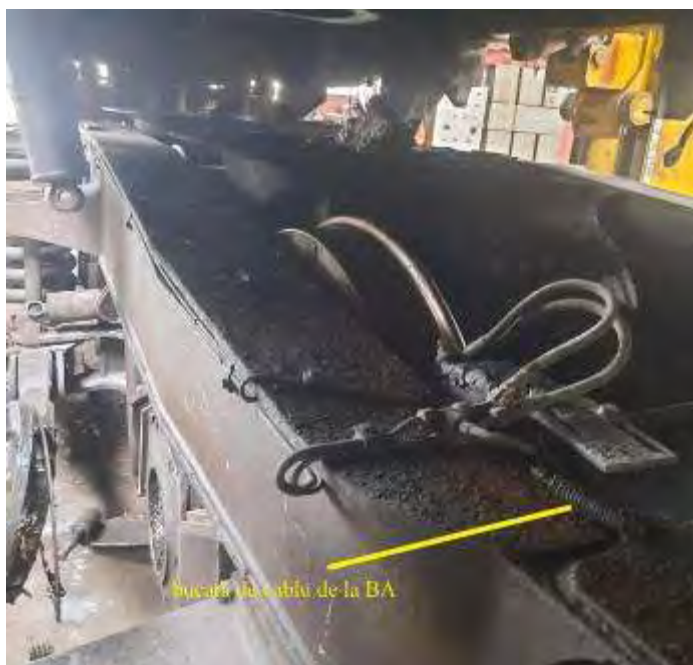
*Foto nr.15 - Bucată de cablu cu tubul flexibil de protecție, căzută pe rama boghiului I, provine din zona de traversare la blocul S7*

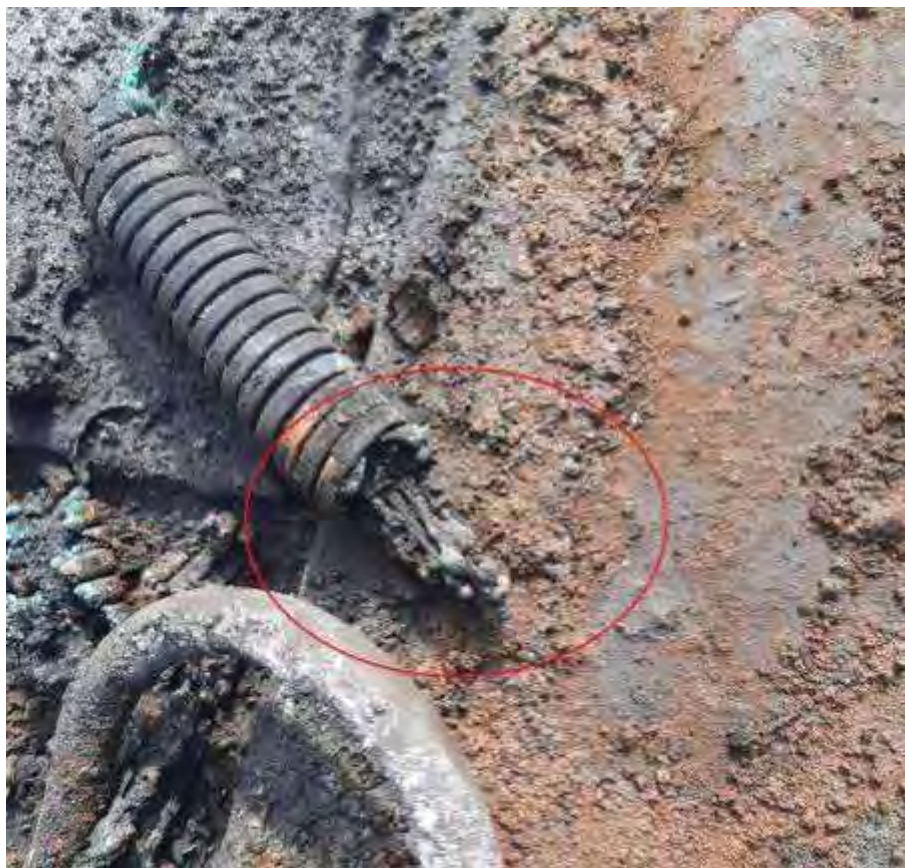
**Foto nr.16** - Bucata de cablu căzută pe boghiul I cu efectele arcului electric

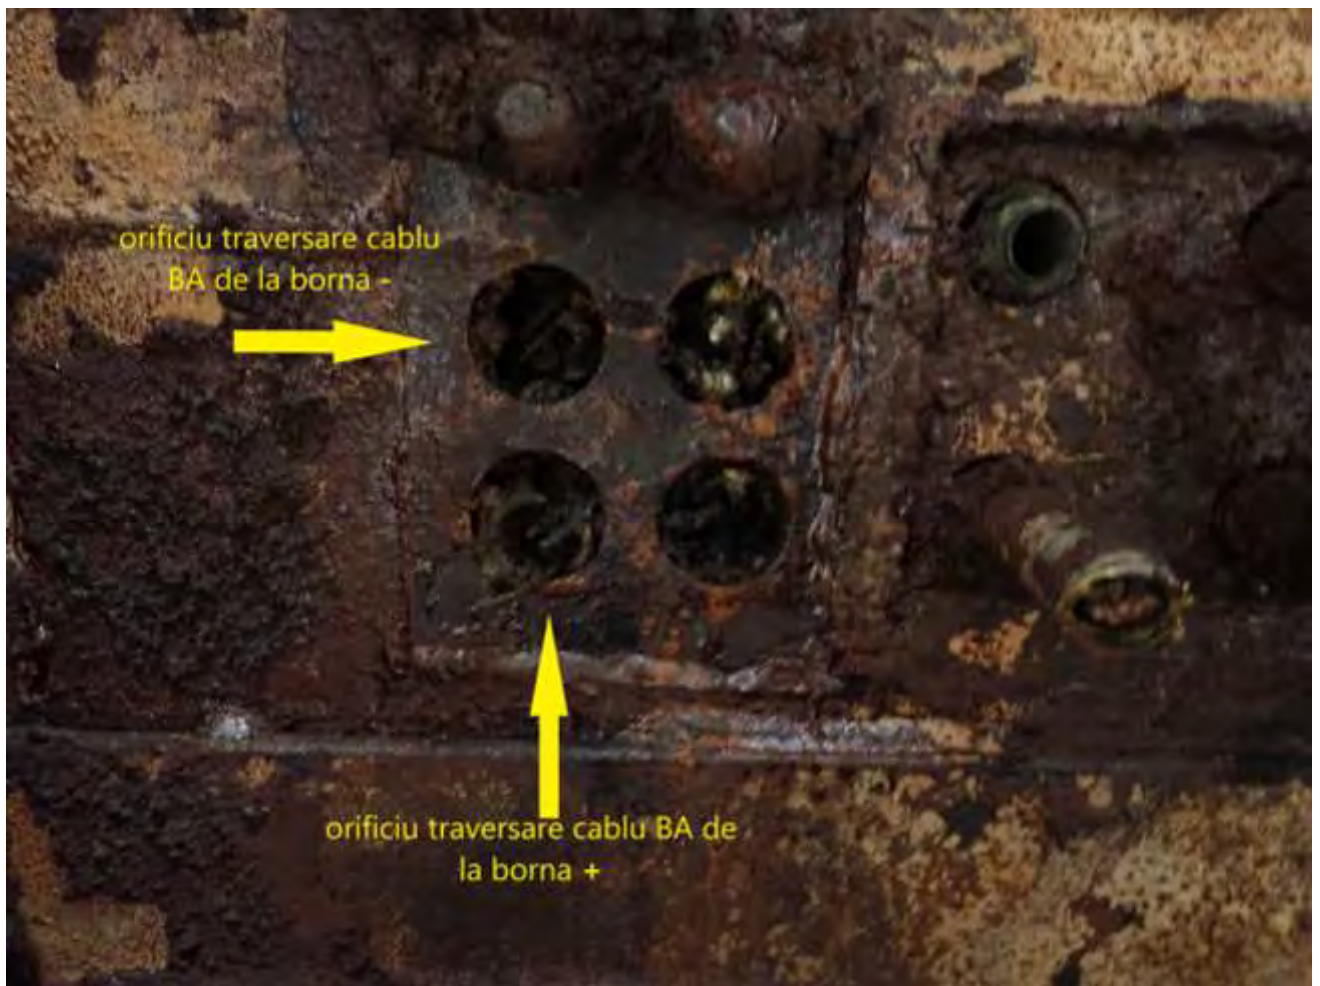
- toată zona prezenta urme de afectare termică;
- în canalul de trecere a conductorului de „+”, văzut de sub locomotivă, erau bucăți de conductor electric care prezintă urme de arc electric – *foto nr.17*;
- în canalul de trecere a conductorului de „+”, văzut din locomotivă, respectiv din blocul S7, se văd urme clare de conductor electric sudat de tubul metalic care face traversarea - *foto nr.18*.

*Foto nr.17 - vedere de jos (sub locomotivă) a zonei de traversare a cablurilor da la BA, prin cutia locomotivei până la blocul S7*

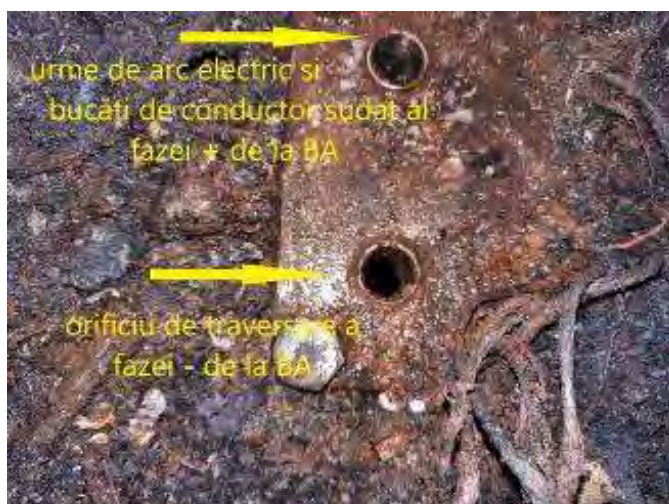
*Foto nr.18 - vedere de sus ( din blocul S7) a zonei de traversare a cablurilor da la BA, prin cutia locomotivei până sub cutia locomotivei*

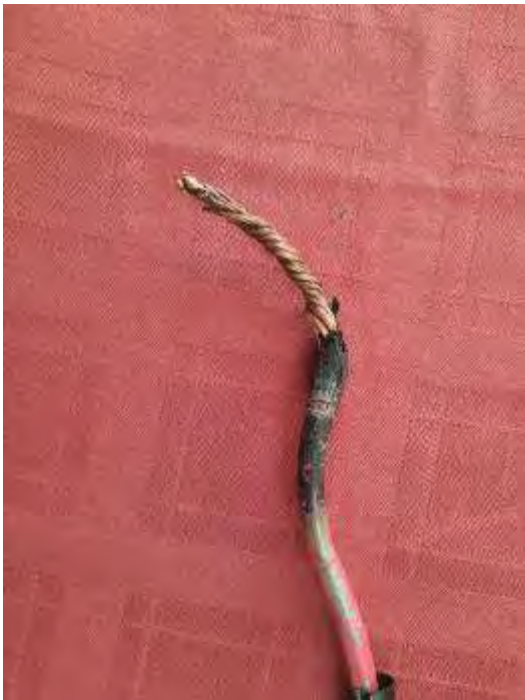
**Foto nr. 19**

- cablul de alimentare de la BA, cu curent continuu, faza „+”, a fost secționat datorită arcului electric, în zona de traversare de sub locomotivă la blocul S7 – *foto nr.19*;
- izolația cablului era carbonizată – *foto nr.20*;

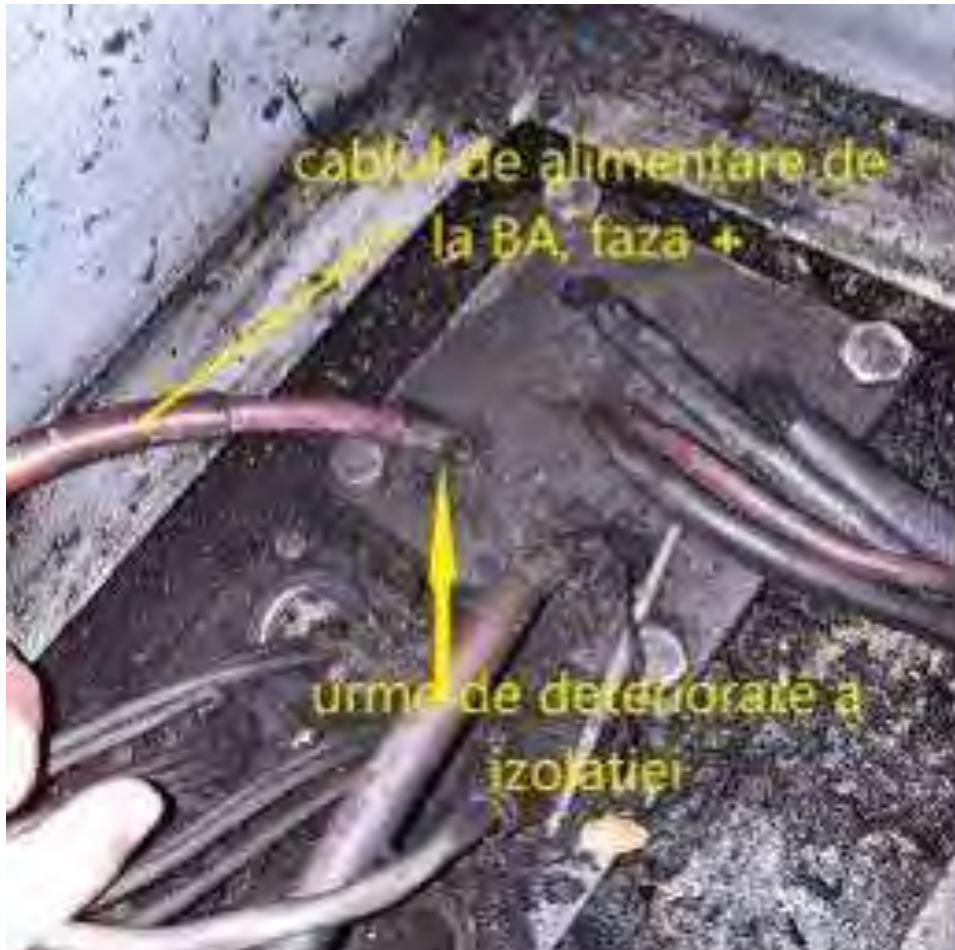
- cablul de alimentare de la BA, cu curent continuu, faza „+”, la intrarea în blocul S7, de sub cutia locomotivei, prezenta un grad mare de libertate. În cazul aparițiilor vibrațiilor, izolația cablului interacționează cu tubul metalic prevăzut pentru traversarea cablului;
- izolația cablului de alimentare prezenta urme de deteriorare datorită interacțiunii cablului cu tubul metalic prevăzut pentru traversare – *foto nr.21*.

*Foto nr.21 - cablul de alimentare cu curent continuu, de la BA la blocul S7 , în zona traversării de sub locomotivă.*

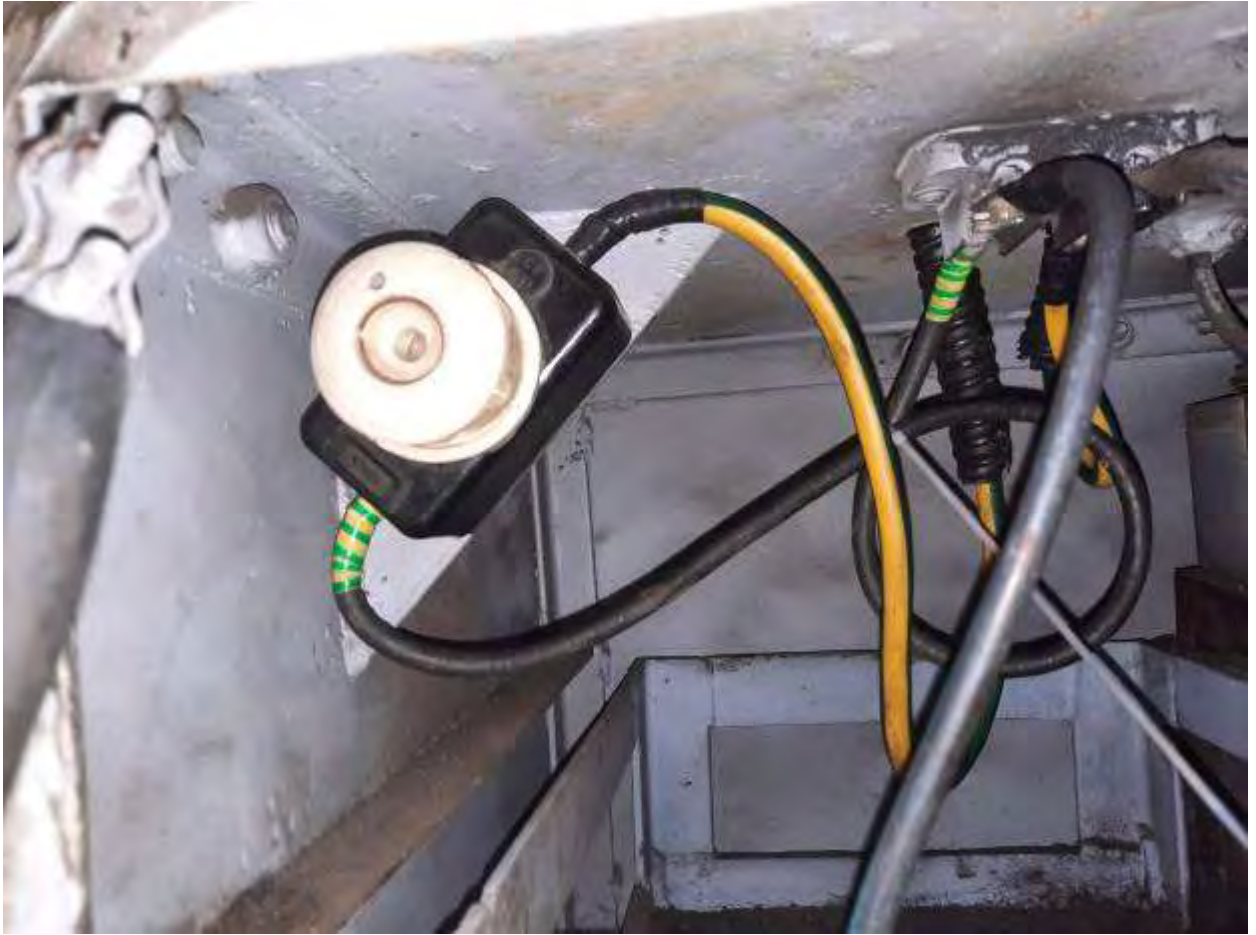
*Foto nr.22 - siguranța fuzibilă montată în interiorul nișei de baterii.*

SNTFC a procedat la verificarea întregului parc de locomotive și la recablarea cu conductori noi. Pentru protejarea din punct de vedere electric a cablurilor de conexiuni de la nișa BA la blocul S7, s-au montat în locașul acesteia, niște siguranțe fuzibile (vezi *foto nr.22*)

*Astfel prin montarea siguranței fuzibile suplimentare imediat lângă bateria de acumulatori și fixarea cablului electric de la BA la blocul S7 se înlătură apariția punerii la masă pe cablul cu potențial „+”, iar în cazul apariției unei puneri la masă din orice motiv, siguranța fuzibilă va întrerupe circuitul electric.*

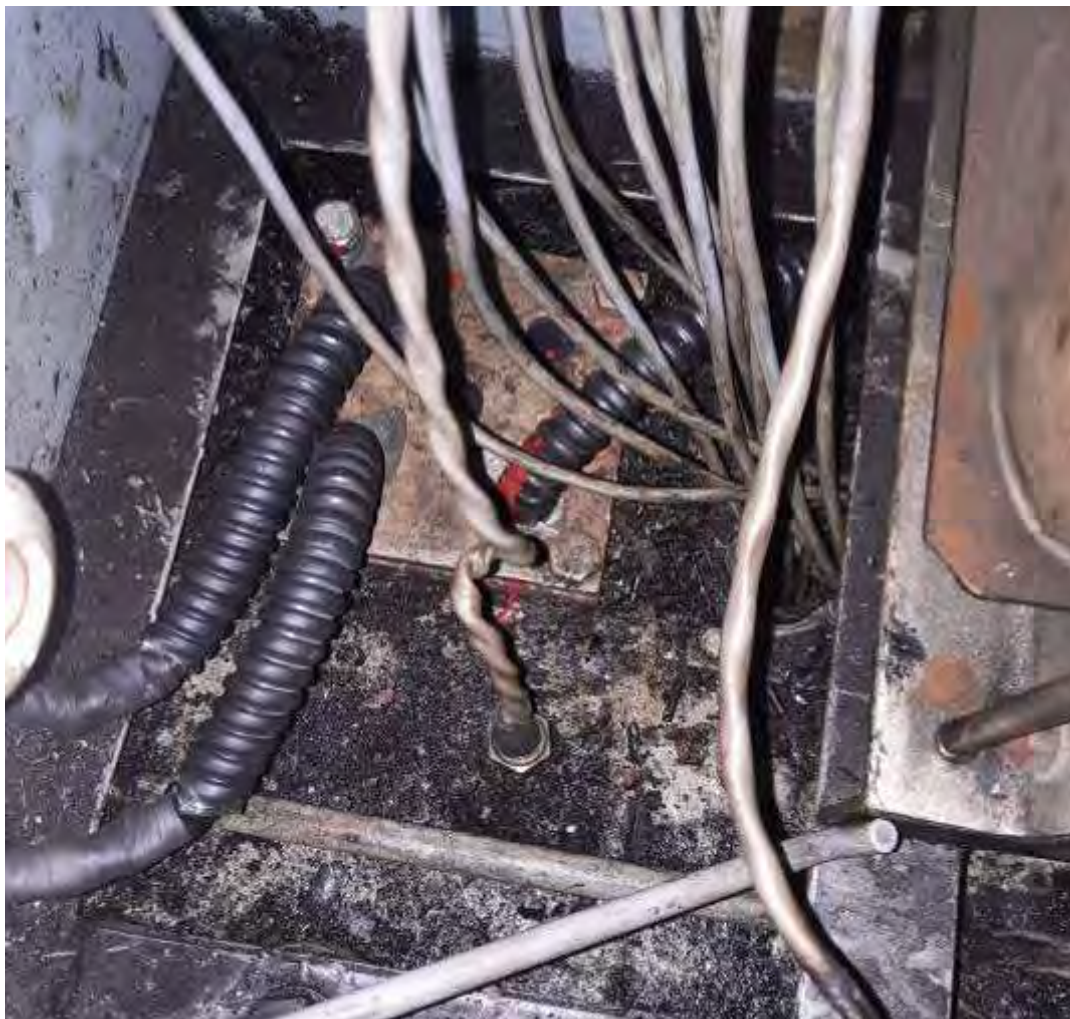
*Foto nr.23 - cablurile montate în interiorul blocului S7.*

De asemenea, cablurile au fost introduse într-un tub flexibil metalic tip copex care are și o izolație electrică, pe toată lungimea lor. Acest tub flexibil a fost la rândul său introdus prin tubul metalic de trecere prin podeaua locomotivei, evitând astfel contactul direct dintre cablu și cutia locomotivei (foto nr.23)
