## RAPORT DE INVESTIGARE

privind accidentul feroviar produs în data de 23.08.2021, pe raza de activitate a Sucursalei Regionale de Căi Ferate Craiova, între halta de mișcare Valea Albă și stația CFR Balota, prin deraierea ambelor osii ale primului boghiu, în sensul de mers, de la cel de-al 12-lea vagon din compunerea trenului de marfă nr.29114 aparținând SC Rail Cargo Carrier Romania SRL

*Raport de investigare final  
12 august 2022*

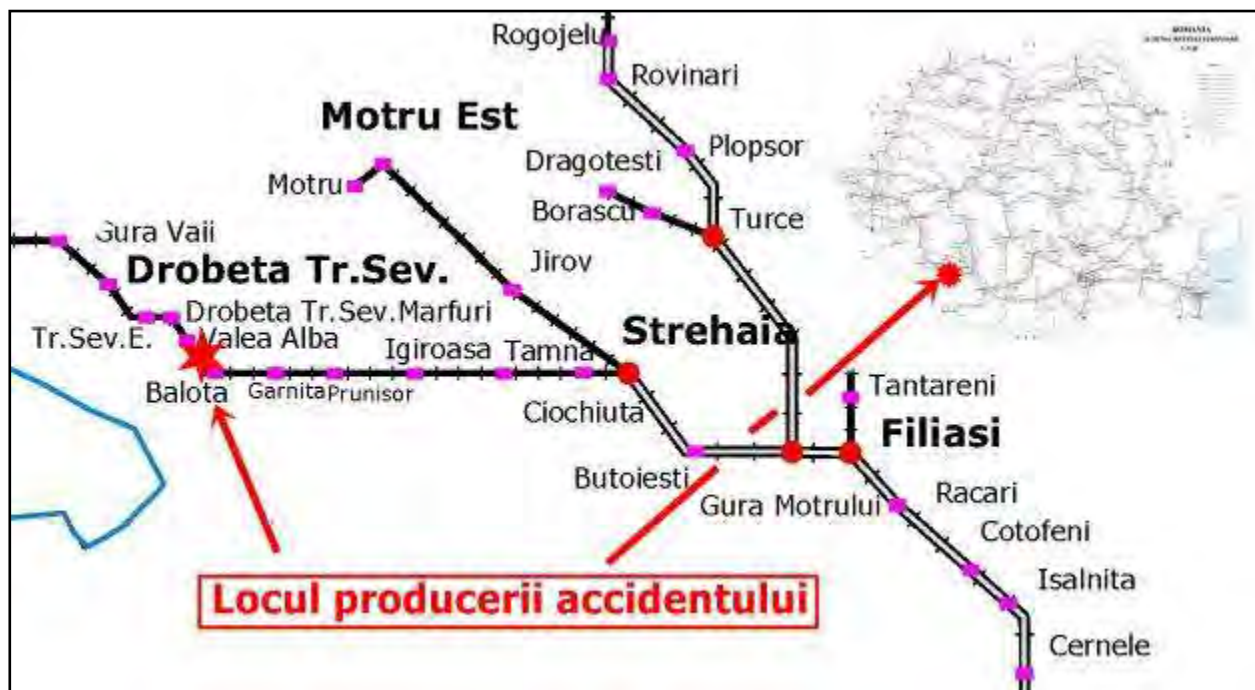
Figura nr.1

Trenul a circulat cu un vagon deraiat, o distanță de aproximativ 288 m, după care s-a oprit, în zona aparatului de cale nr.2 din capătul Y al stației CFR Balota, ca urmare a întreruperii continuității conductei generale de aer prin deschiderea robinetului frontal de aer de la ultimul vagon de către un salariat CFR.

După oprirea trenului, la verificarea efectuată, mecanicul locomotivei EA 1086, a constatat faptul că al 12-lea vagon era deraiat de ambele osii ale primului boghiu și a avizat prin stația RTF pe IDM din stația CFR Balota asupra acestui aspect.

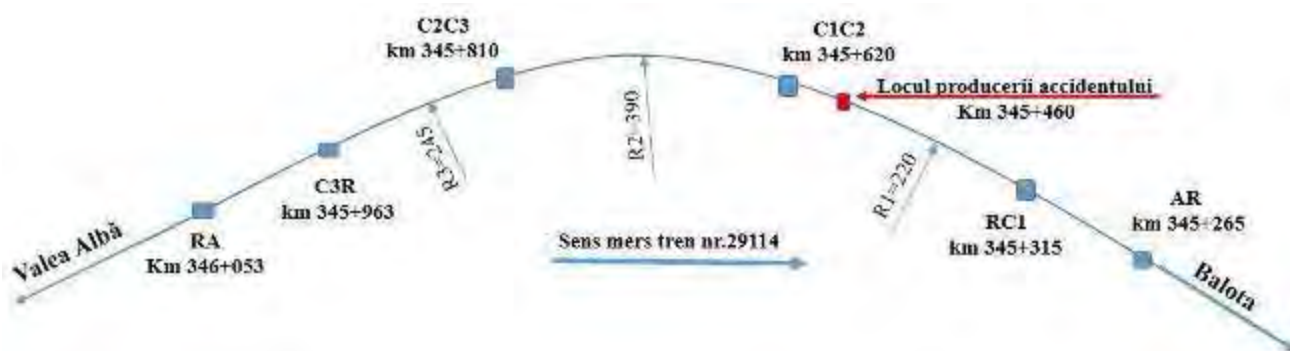
Figura nr.2

Proiecția în plan orizontal a traseului căii ferate pe zona producerii deraierii, este o succesiune de 3 curbe având datele caracteristice prezentate în schiță. Deraierea s-a produs în cuprinsul zonei în care raza curbei are valoarea constantă  $R=220$  m, la km.345+460.

Curba pe care s-a produs accidentul feroviar este alcătuită din trei curbe arc de cerc fără curbe de racordare între ele, ale căror raze au valorile  $R_1=220$  m,  $R_2=390$  m și  $R_3=245$  m. Înspre aliniamentele adiacente, această curbă se racordează prin intermediul a două curbe parabolice care au lungimile  $L_{r1}=50$  m și respectiv  $L_{r2}=90$  m. Valorile săgeților corespunzătoare celor trei curbe circulare cu deviație stânga în raport cu lungimea unei corzi de 10 m (lungimea corzii folosită pentru măsurarea săgeților curbelor cu raze mai mici de 250 m) sunt  $f_1=57$  mm, pentru curba cu raza  $R_1=220$  m;  $f_2=32$  mm pentru curba cu raza  $R_2=390$  m și  $f_3=51$  mm pentru curba cu raza  $R_3=245$  m, iar lungimile curbelor arc de cerc corespunzătoare celor trei raze circulare sunt  $L_{cc1}=305$  m,  $L_{cc2}=190$  m și respectiv  $L_{cc3}=153$  m.

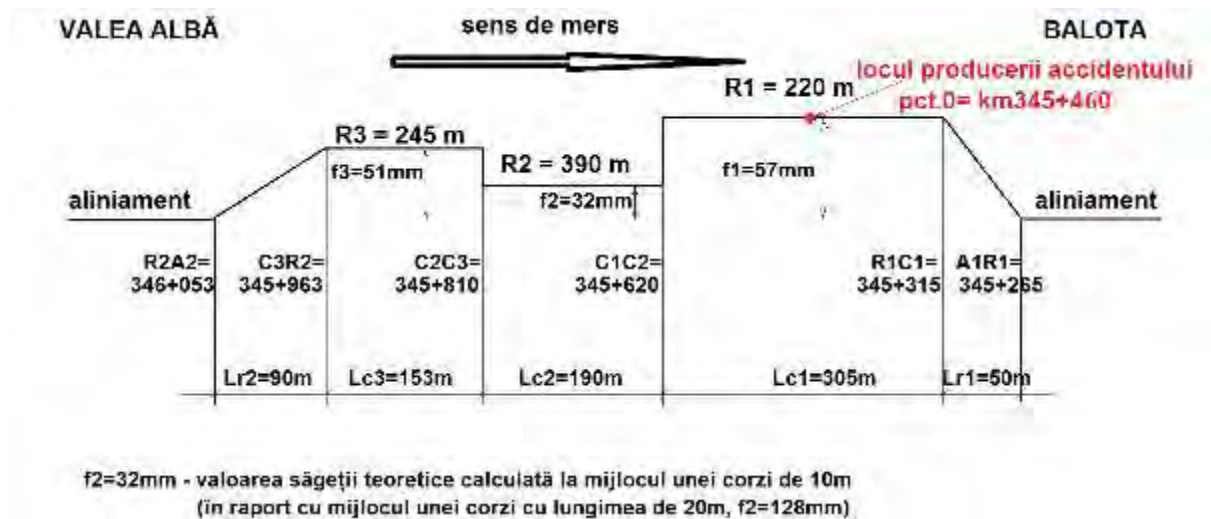
Figura nr.3 - diagrama săgeților teoretice pe zona curbelor circulare

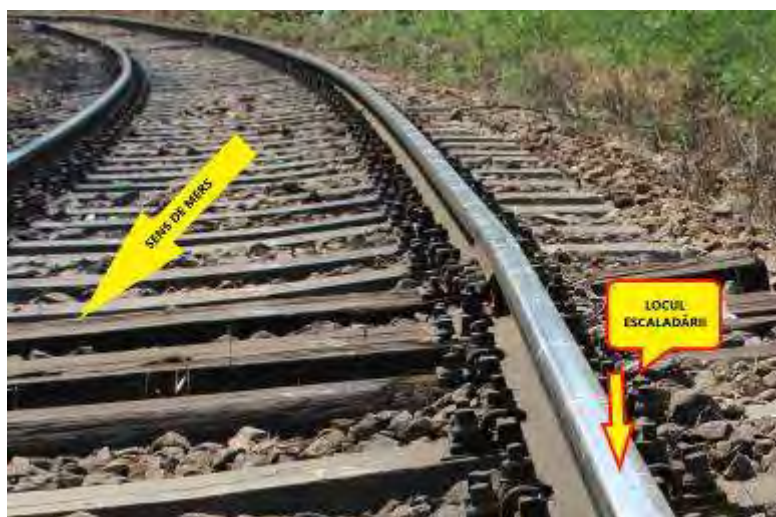
Prima urmă de deraiere s-a produs la km 345+460, prin escaladarea flancului activ al ciupercii șinei din partea stângă (firul exterior al curbei) de către roata din stânga a primei osii, în sens de mers, al vagonului de marfă nr.33857814065-3, al 12-lea din compunerea trenului.

Foto nr.1 – punctul „0”

Comisia de investigare a identificat pe teren puncte/repere în legătură cu modul de producere a deraierii. Prima urmă de deraiere, punctul „0”, marchează prima urmă de escaladare a ciupercii șinei, de către roata din stânga a osiei conducătoare;

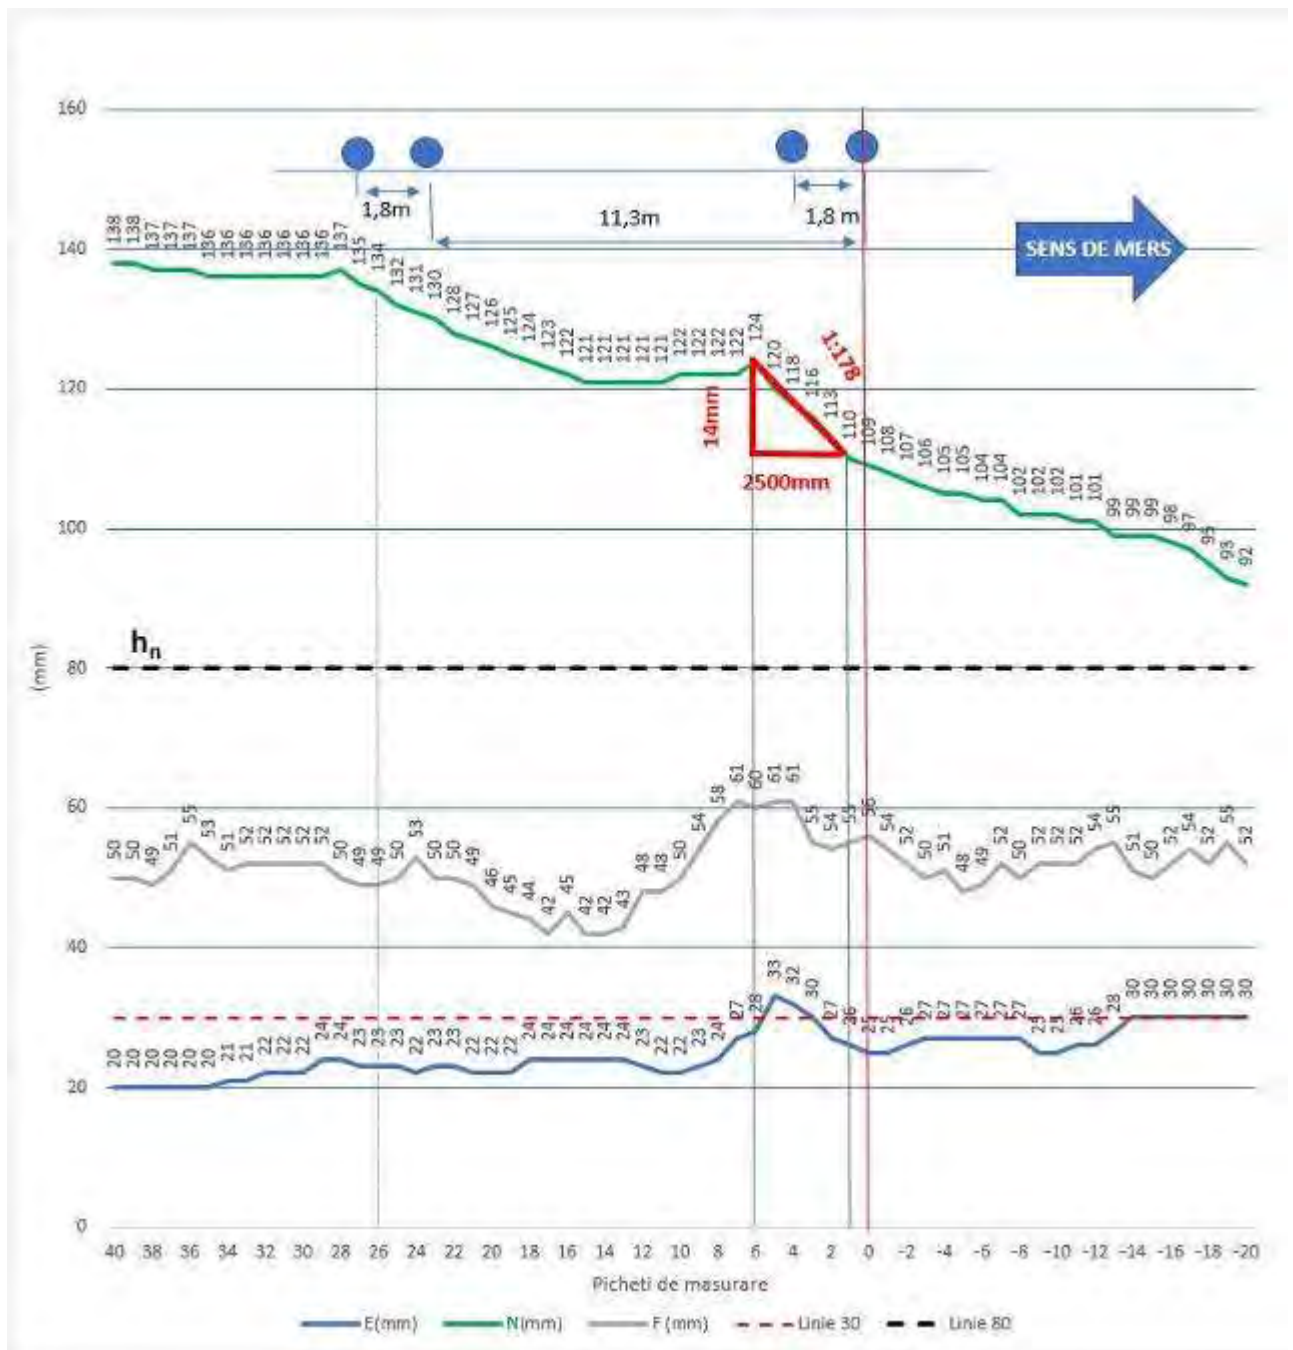
- a fost depășită valoarea admisă a torsionării căii (înclinarea rampei defectului 1:200) pentru viteza de circulație de 30 km/h, prevăzută la art.7, lit. A din Instrucția nr.314/1989, astfel înclinarea rampei defectului între punctele de măsurare „6” și „1” avea valoarea de 1:178;
- supraînălțările măsurate în punctele premergătoare punctului „0”, depășesc valorile admise ale toleranțelor prevăzute la art.7, lit. A din Instrucția nr.314/1989;
- diferența dintre valorile săgeților vecine măsurate cu coarda de 10 m (interpretate la distanța de 5 m, în punctele „5” și „15”), depășește valoarea admisă a toleranței prevăzută la art.7, lit. B din Instrucția nr.314/1989;
- variația ecartamentului de 2 mm/m, a fost depășită între punctele premergătoare punctului „0”, prevăzute la art.1, pct.14 din Instrucția nr.314/1989.

Figura nr.4 - diagramele valorilor măsurate ale ecartamentului, nivelului transversal al căii și ale săgeților cu poziționarea osiilor vagonului în momentul escaladării

- în zona deraierii, a fost depășită valoarea maximă admisă a torsionării căii pentru viteza de circulație de 30 km/h, astfel înclinarea rampei defectului între punctele „6” și „1” era de 1:179, contrar prevederilor art.7, pct. A.4 din *Instrucția de norme și toleranțe pentru construcția și întreținerea căii-linii cu ecartament normal, nr.314/1989*;

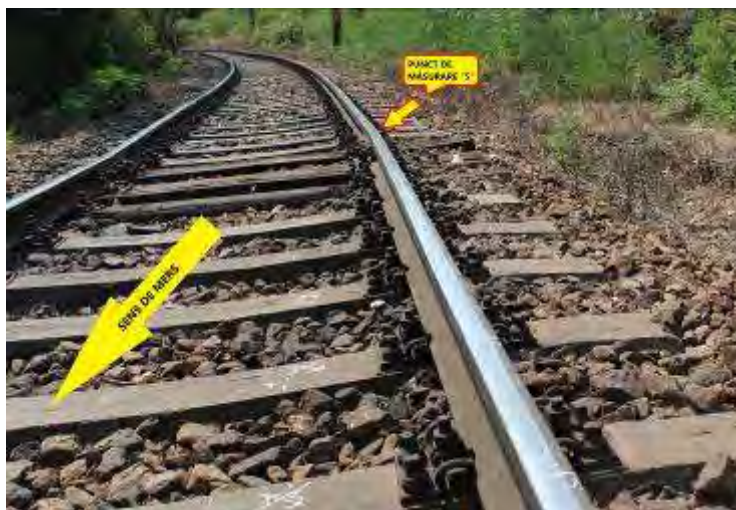
*Foto nr.2 – direcția căii în punctul de măsurare „5”*

Această afirmație se bazează pe valorile parametrilor mășurați la data producerii accidentului feroviar, astfel, valoarea săgeții măsurate în punctul „5” (marcat pe șina firului exterior la o distanță de 10 cm de rostul joantei, în sensul de mers), era mult mai mare decât valoarea săgeții măsurată în punctul „15” (schița nr.1 și foto nr.2).

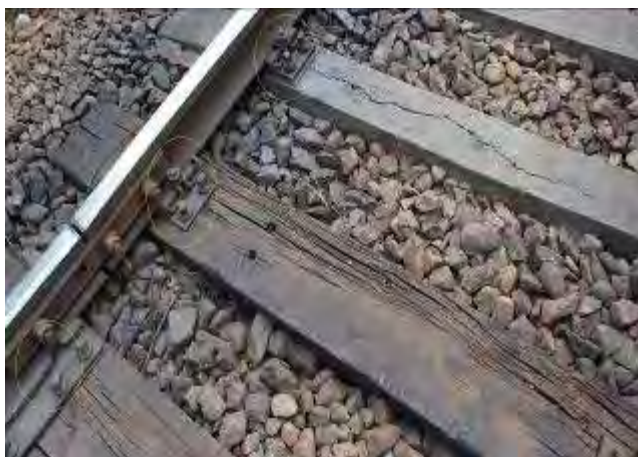
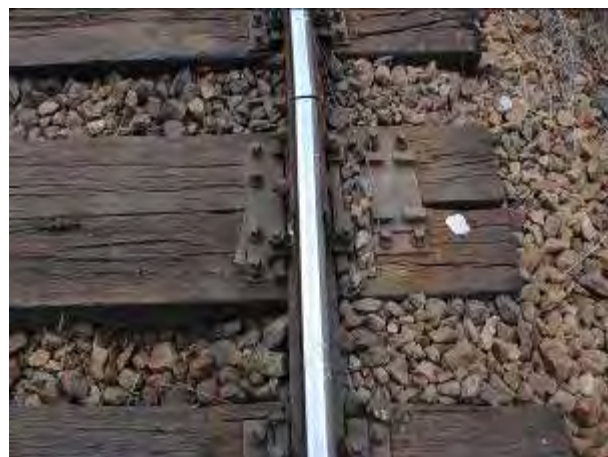
Consemnările referitoare la starea traverselor de lemn care formau joantele ( $T_3 \div T_6$ ), înaintea punctului „0”, au arătat că acestea prezentau fisuri longitudinale fără afectarea sistemului de prindere, un tirfon lipsă la exteriorul căii, aparținând prinderii traversei  $T_4$ .

*Foto nr.3- joanta de pe firul interior al curbei      Foto nr.4 - joanta de pe firul exterior al curbei*

Comisia de investigare, a analizat starea căii și a materialelor ce compun joantele mecanice din apropierea punctului „0” (punctul „0” la 2,5 m de rostul de dilatație, distanță măsurată în sensul de mers), zonă în care valorile măsurate ale ecartamentului, nivelului transversal și al săgeții, aveau cele mai mari valori. Constatările identificate privind construcția, alcătuirea și întreținerea căii au arătat că:

- traversele nu erau pozate corespunzător în raport cu rosturile de dilatație;
- placa metalică pe care reazemă un capăt de șină este o placă dublă (placă pod) ce se folosește pentru ansamblul joantă la care traversele aflate de o parte și de cealaltă a rostului de dilatație, sunt poziționate astfel încât aceasta să poată fi fixată prin strângerea celor 8 tirfoane și totodată să permită și fixarea tălpilor celor două capete de șine;
- la joanta de pe firul interior a curbei eclisa este fixată de cele două capete de șine prin 3 șuruburi orizontale, iar poziția plăcii metalice duble nu permite fixarea tălpii a unuia dintre capetele șinei (*foto nr.3*);
- la joanta de pe firul exterior a curbei poziționarea traverselor și a plăcii metalice duble împiedică montarea unui clește tip K pentru fixarea corespunzătoare a tălpii unui capăt de șină.

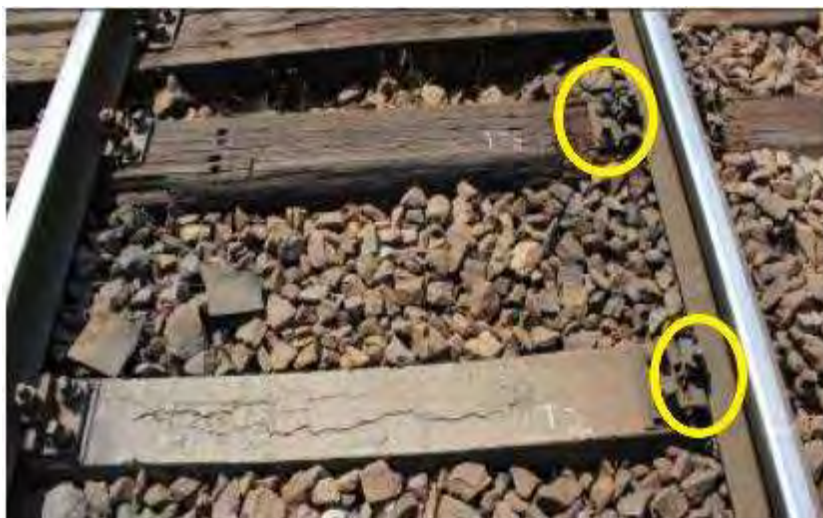
Pe unele zone, fixarea tălpii șinei de placa metalică era realizată atât cu sistemul de prindere rigidă tip K, cât și cu sistemul de prindere cu clemă elastică tip SKL. Chiar și în această variantă constructivă prinderile nu își puteau realiza rolul deoarece piulițele nu erau strânse iar clemele elastice a prinderii SKL erau rupte - foto nr.5. Aceste neconformități permit pe de o parte deplasarea în lung a șinelor, fapt care în anumite condiții poate determina defecte ale direcției căii sau forfecarea șuruburilor la joante, iar pe de altă parte stabilitatea șinei în raport cu momentul de răsturnare dat de componenta orizontală a forțelor ce se manifestă în punctul de contact roată-șină, poate deveni critică și poate avea implicații în siguranța feroviară.

Foto nr.5 – starea prinderilor SKL în zona punctului „0” (la traversa T<sub>2</sub>, T<sub>3</sub>)

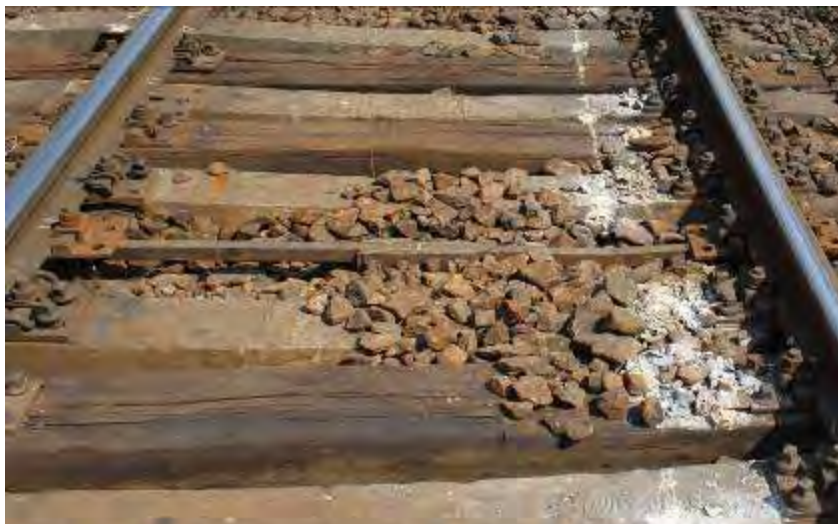
Starea suprastructurii căii în zona producerii accidentului și lipsa materialelor necesare pentru asigurarea mentenanței liniilor, reiese și din lucrările (improvizațiile) pe care districtul de linii le-a efectuat pentru asigurarea ecartamentului, în special pe zonele cu lărgiri peste toleranțele admise:

- îndesirea pozei traverselor, prin introducerea traverselor de lemn SB între traversele de beton (la traversele de beton plăcile metalice lipseau sau nu erau fixate prin intermediul tirfoanelor);
- încărcarea cu sudură a plăcilor metalice pentru a micșora valorile ecartamentului provenit din uzura plăcilor, gătuirea tirfoanelor, ovalizarea găurilor plăcilor metalice;
- rectificarea ecartamentului prin montare tiranți.

*Foto nr.8 - introducerea traverselor de lemn între traversele de beton (plăci metalice lipsă la traversele de beton)*
