RAPORT DE INVESTIGARE

privind accidentul feroviar produs la data de 02.01.2022 între stațiile CFR Crivina și Brazi în circulația trenului de marfă nr.56300-1, prin declanșarea unui incendiu la locomotiva titulară DA1547

Raport final
29 decembrie 2022

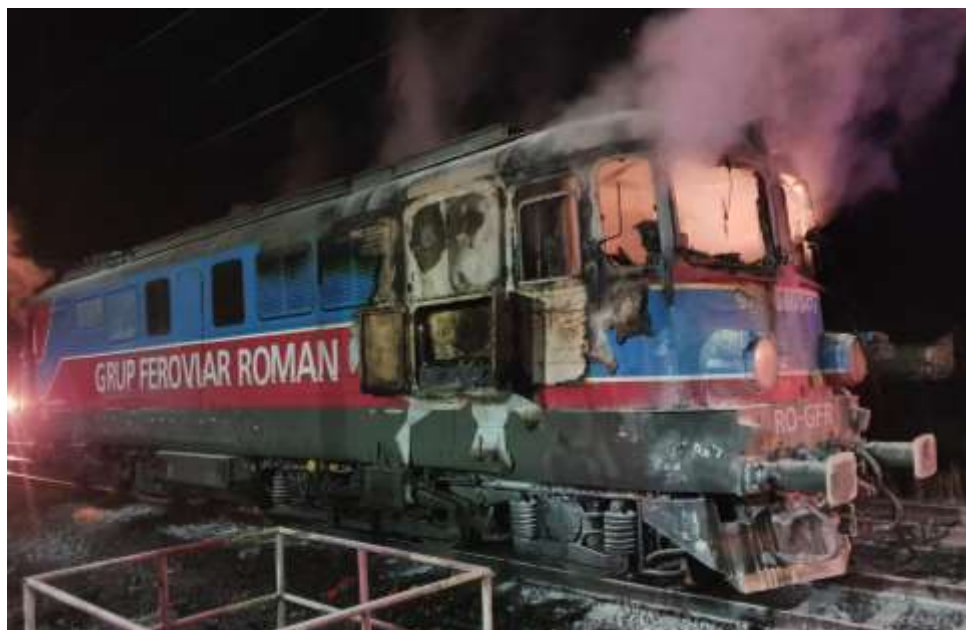
Locomotiva avea afectate termic cutia locomotivei, cabina postului nr.I și blocul aparatelor. Urmare a căldurii remanente, imediat după producerea accidentului nu au putut fi efectuate constatări la interiorul acesteia.

Foto nr.1 Locomotiva DA1547 situată la km 49+908, locul declanșării incendiului

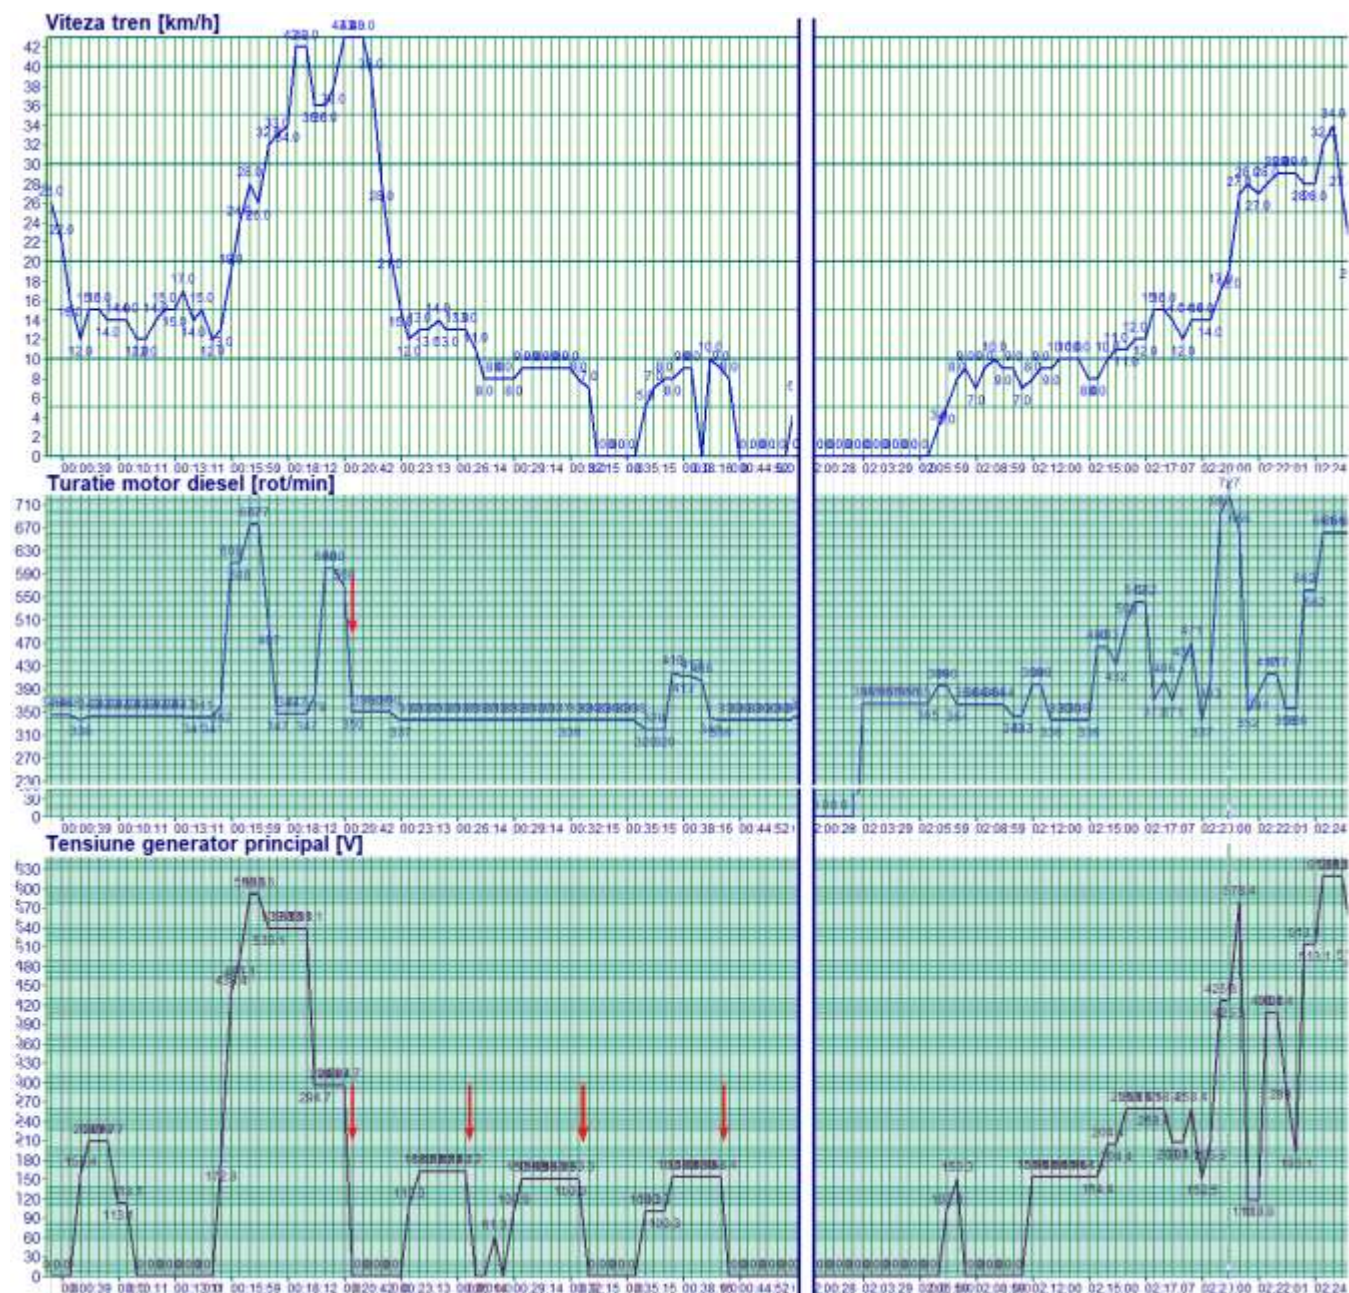
Comisia de investigare a concluzionat că aceste manifestări ale parametrilor din circuitele electrice de forță ale locomotivei au fost produse, cu probabilitate mare, de intrarea în acțiune a contactorului 76 de avarii al locomotivei.

Intrarea în acțiune a acestui contactor de protecție are ca efecte aducerea imediată a motorului diesel la turația de mers în gol, întreruperea curentului de excitație al generatorului principal și deschiderea contactorilor de linie 22 din circuitele motoarelor de tracțiune. Din acest motiv, odată cu aducerea bruscă a turației motorului diesel la turația de mers în gol, dispar și curenții pe cele trei grupe de motoare de tracțiune.

Figura nr.3 – Viteza locomotivei, turația motorului diesel și tensiunea generatorului principal la data de 25.12.2021. Săgețile indică momentele intrării în acțiune a contactorului de avarii 76.

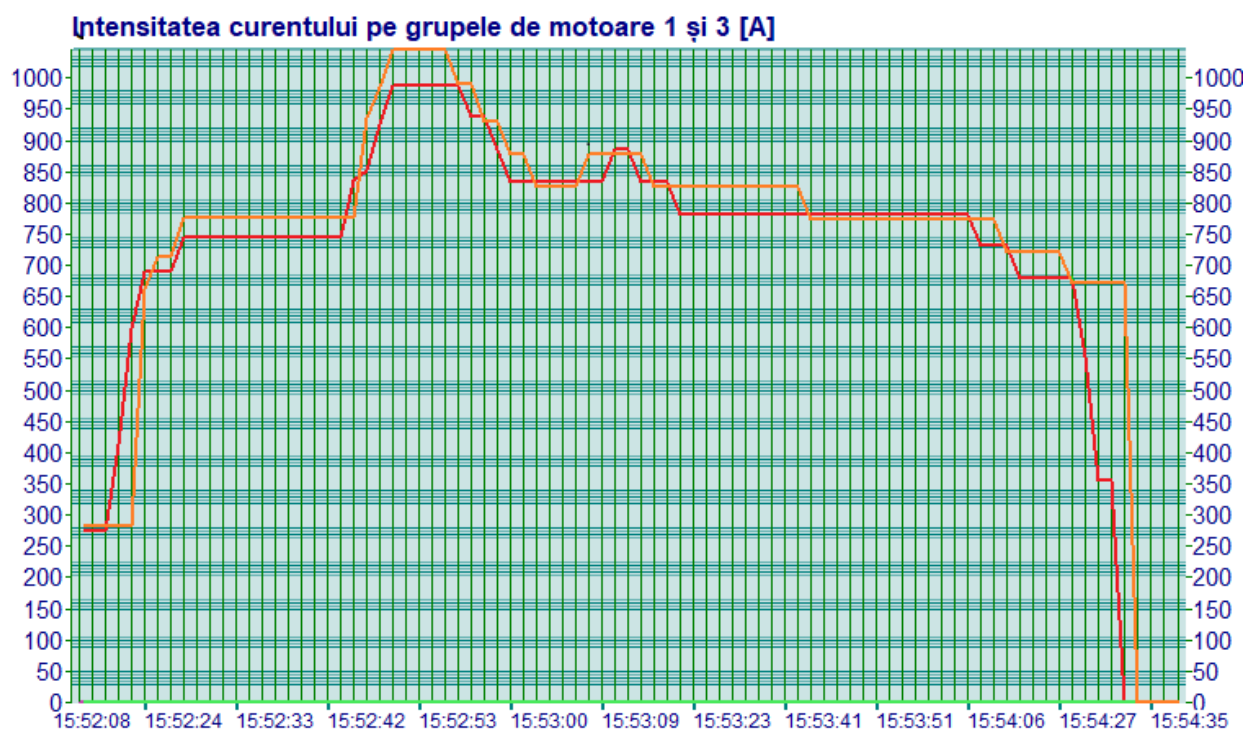
Depășirea curenților admisi nu s-a produs doar la nivelul motoarelor de tracțiune ci pe tot circuitul de forță al acestor motoare, inclusiv în aparatajul electric amplasat în blocul aparatelor.

Figura nr.3 – Valorile intensității curenților pe cele două grupe de motoare la demararea trenului de marfă nr.56300-1 din stația CFR Crivina.

Depășirea valorilor admise ale curenților prin motoarele electrice de tracțiune a condus în mod automat la depășirea curenților și prin aceste elemente de circuit amplasate în blocul de aparate, producând încălzirea excesivă a acestora.

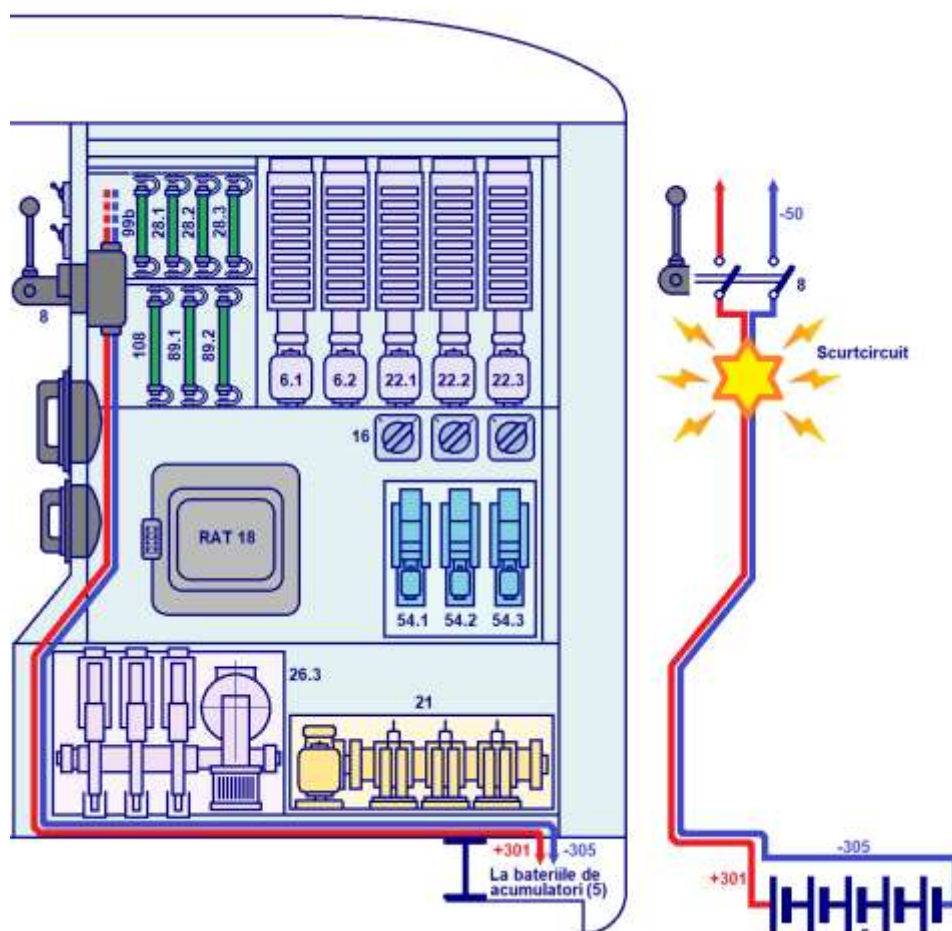
Ulterior producerii degajării de fum, din cauza căldurii produse, s-a produs topirea izolației cablurilor 301(+) și respectiv 305(-), cabluri care fac legătura dintre bateriile de acumulatori și comutatorul 8 al bateriei de acumulatori. Aceste două cabluri au rămas sub tensiune și după ce mecanicul de locomotivă a deconectat comutatorul 8.

Topirea izolației a avut ca efect apariția unui scurtcircuit atât între cei doi conductori paraleli cât și între conductorul 301(+) și masa locomotivei.

Figura nr.4 – Schema simplificată a blocului de aparate cu traseul cablurilor de la bateria de acumulatori la întrerupătorul 8 al bateriei de acumulatori și schema circuitului electric

Între bateria de acumulatori și comutatorul 8 nu există niciun fel de element de protecție (siguranțe fuzibile sau automate) care să întrerupă circuitul în cazul producerii unui scurtcircuit.

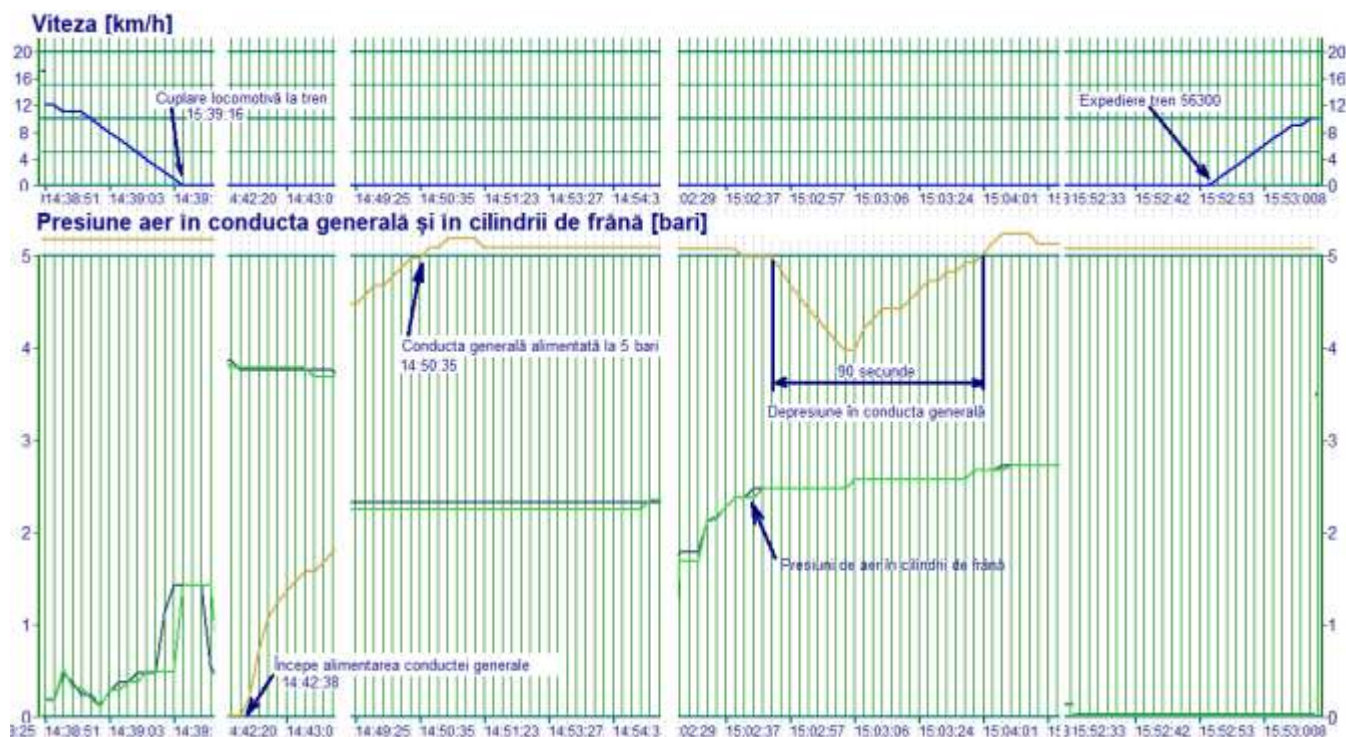
Figura nr.5 – Presiunile aerului în conducta generală și în cilindrii de frână în stația CFR Crivina.

De asemenea creșterile ușoare ale presiunii în cilindrii de frână se datorează unor scăpări de aer la tripla valvă a locomotivei iar aceste presiuni au fost eliminate periodic prin acționarea valvei de descărcare de către mecanic. Comisia de investigare a concluzionat că nu a fost efectuată verificarea eficacității frânei automate după de expedierea trenului 56300-1.

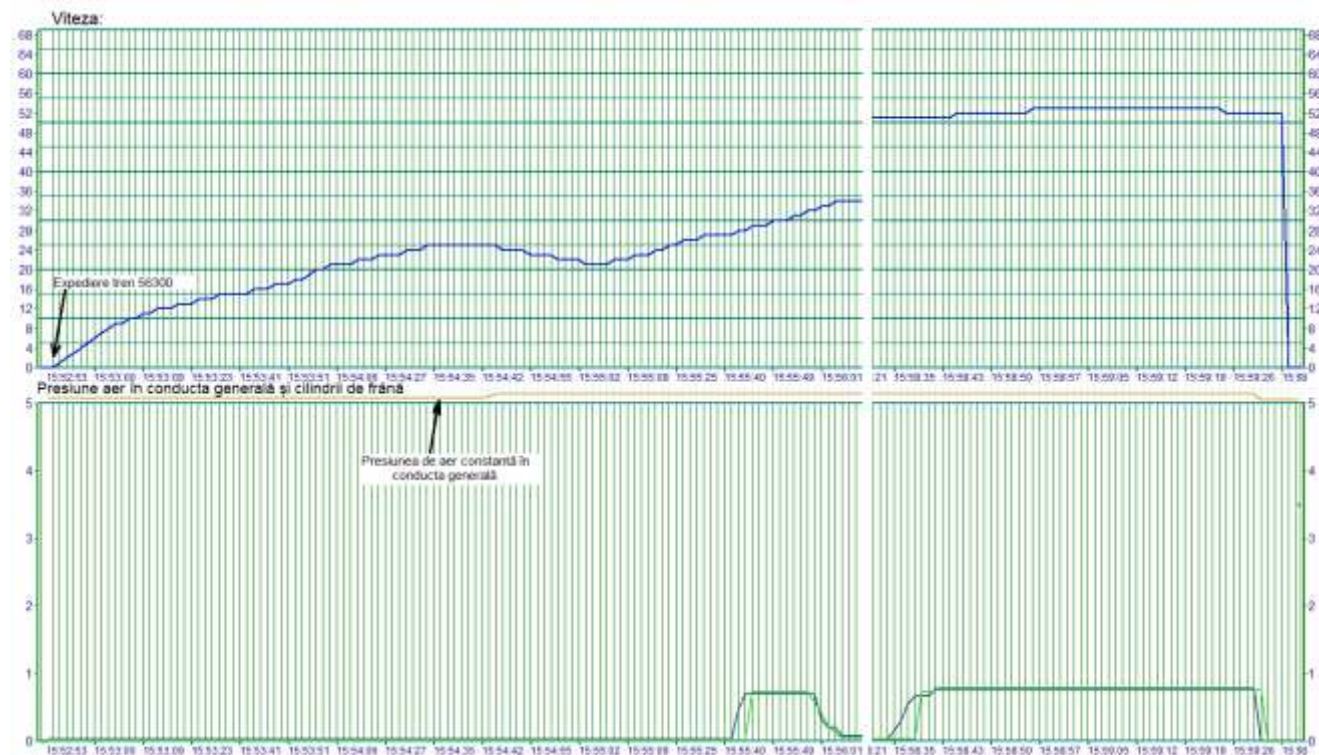
Figura nr.6 – Presiunile aerului în conducta generală și în cilindrii de frână după expedierea trenului de marfă nr.56300-1 din stația CFR Crivina.
