RAPORT DE INVESTIGARE

al accidentului feroviar produs la data de 07.01.2022, pe raza de activitate a Sucursalei Regionale CF Galați, între Hm Filești (Ramificație CSG) și stația de căi ferate uzinale Cătușa (de pe linia ferată industrială de cale largă aparținând SC Liberty Galați SA), la km.2+733, în circulația trenului de marfă nr.77146

*Raport Investigare
29 decembrie 2022*

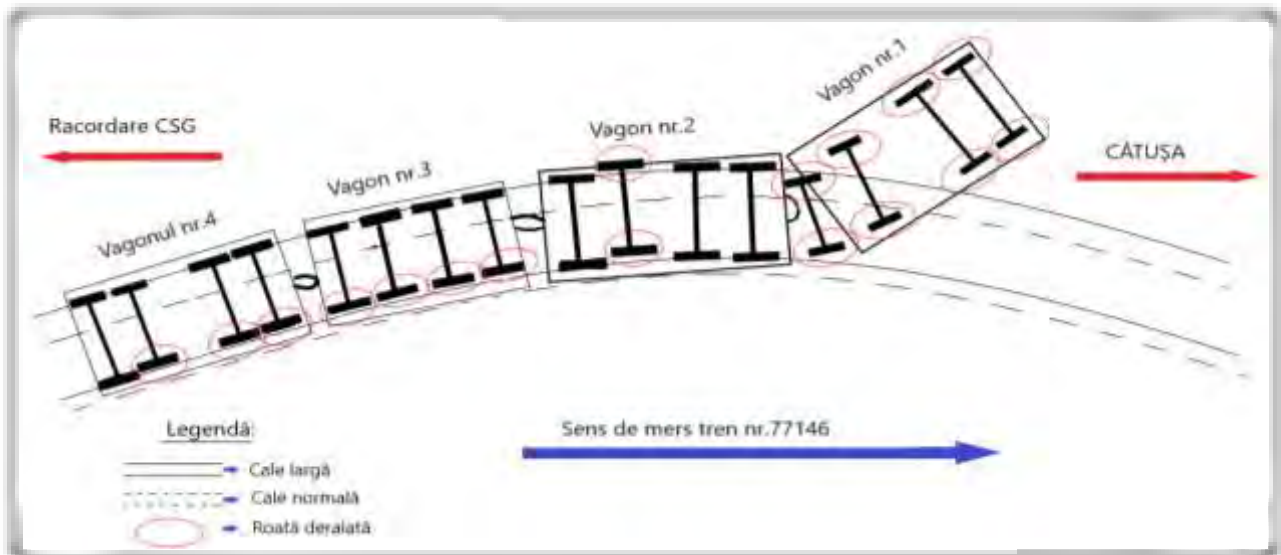
Figura nr.2 – Schița accidentului

Trenul de marfă nr.77146 a circulat în stare deraiată circa 51 metri, după care s-a oprit ca urmare a frânării automate produse de golirea conductei generale de aer a trenului ca urmare a răsturnării primului vagon deraiat și smulgerii semiacuplărilor flexibile de aer. **(Figura nr.2)**

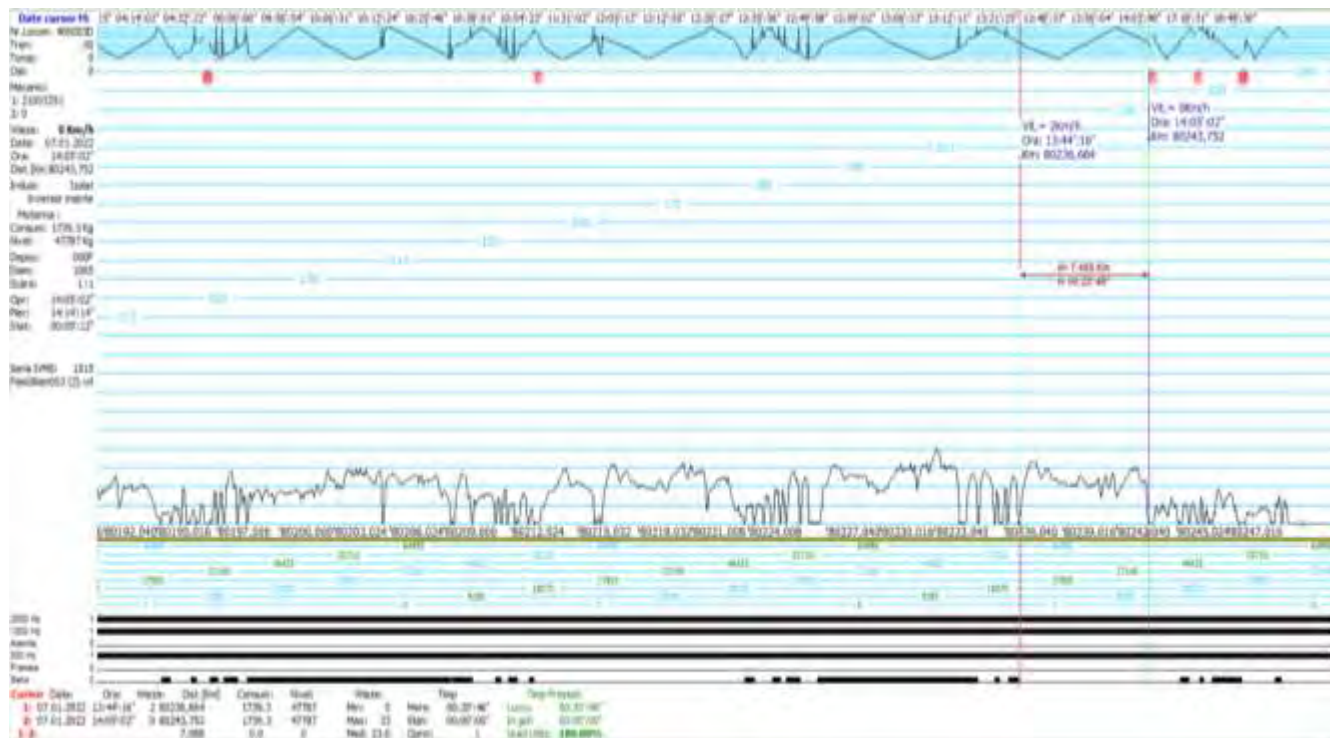
Figura nr.4 – Reprezentarea grafică a curbei vitezei de circulație a locomotivei DAL 003

- în intervalul orar 14:04:29 – 14:04:39 trenul a parcurs un spațiu de circa 48 metri cu viteza maximă de circa 23 km/h (în medie 21,5 km/h);
- în interval orar 14:04:39 – 14:04:48 trenul a parcurs un spațiu de circa 48 metri cu viteza maximă de circa 20 km/h (în medie 14,5 km/h);

- în interval orar 14:04:48 – 14:05:02 trenul a parcurs un spațiu de circa 32 metri cu viteza maximă de circa 9 km/h (în medie 9,0 km/h);
- la ora 14:05:02 curba vitezei a scăzut pe linia de referință < 0 > și a oprit în linia curentă;
- în intervalul orar 14:05:02 – 14:14:14 trenul a staționat (fără schimbare sens de mers);
- în intervalul orar 14:14:14 – 14:14:34 pe înregistrarea IVMS se observă o mișcare foarte scurtă cu viteza maximă de 1 km/h (în medie 1,0 km/h) pe un spațiu foarte scurt de circa 24 metri fără schimbare sens de mers;
- în intervalul orar 14:14:34 – 17:03:43 locomotiva a staționat.

De la momentul trecerii trenului prin dreptul kilometrului 2+773, unde a fost identificată prima urmă de cădere de pe suprafața de rulare, între firele căii, a unei roți din partea dreaptă a sensului de mers, și până la oprire, trenul a parcurs o distanță de aproximativ 51 m în stare deraiată. Conform datelor furnizate de instalația IVMS, instalată pe locomotiva de remorcare, se poate concluziona că viteza trenului în intervalul de timp 14:04:39 – 14:04:48, înainte și la momentul deraierii primei roți, a fost de **circa 20 km/h** după care a scăzut la 9 km/h iar ultima distanță de 32 metri, parcursă în stare deraiată a trenului, a avut loc cu scăderea bruscă a vitezei de la 9 km/h până la 0 km/h.

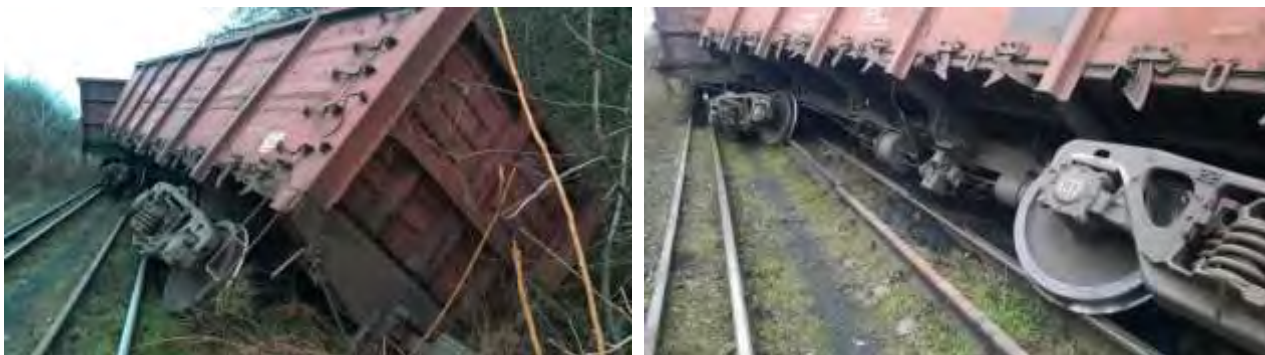
Foto nr.1 - vagonul nr.52277464 - după deraiere și răsturnare

Vagonul nr.52277464 avea cutia vagonului răsturnată la baza terasamentului pe partea stângă, ieșită din pivotul crapodinei celui de-al doilea boghiu, cu primul boghiu înclinat la aproximativ 45° și ieșit din gabaritul liniei cu prima osie la o distanță de aproximativ 2 m și roata din stânga a celei de-a doua osii la o distanță de aproximativ 1 m, față de șina din stânga. Încărcătura din acesta era puțin deplasată, pe partea stângă, la capătul vagonului din zona primului boghiu. (*Foto nr.1*)

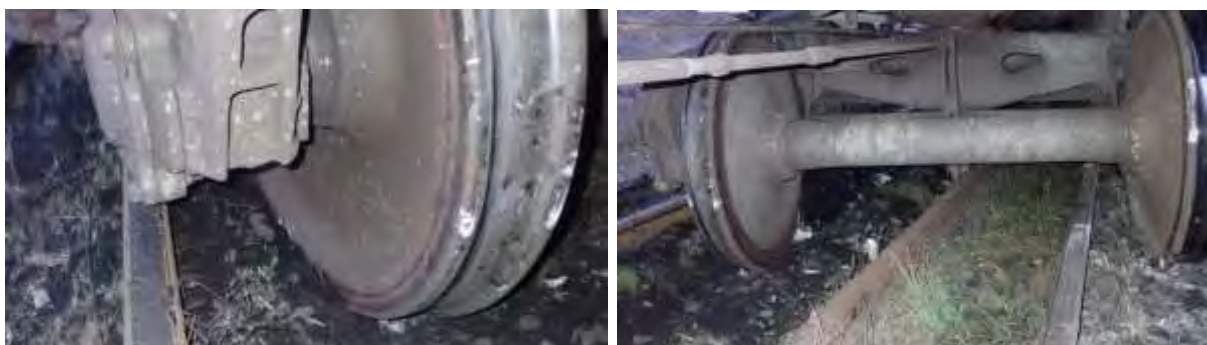
Foto nr.2 - boghiul al 2-lea al vagonului nr.63340459 - după deraiere

Vagonul nr.63340459 avea primul boghiu cu ambele osii pe șină iar al 2-lea boghiu cu prima osie, deraiată de ambele roți la o distanță aproximativă de 30 centimetri față de suprafața de rulare, pe stânga sensului de mers. Cea de-a 2-a osie a acestui boghiu era rămasă pe șine în stare nederaiată. (**Foto nr.2**)

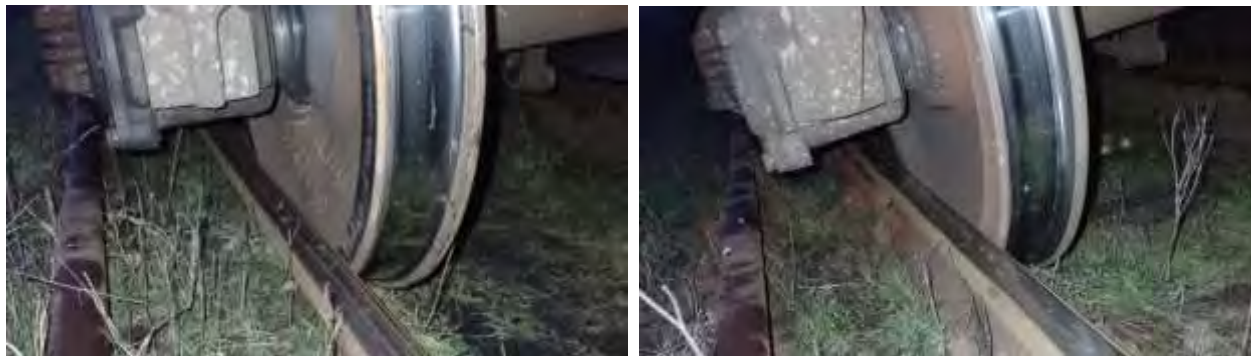
Foto nr.3 - vagonul nr.61517355- după deraiere

Vagonul nr.61517355 avea toate roțile, de pe partea dreaptă, căzute de pe suprafața de rulare, lângă șină, pe partea interioară a căii de rulare. Roțile de pe partea stângă erau pe șină în stare nederaiată. Încărcătura din vagon era puțin deplasată, pe partea stângă, pe toată lungimea vagonului. (**Foto nr.3**)

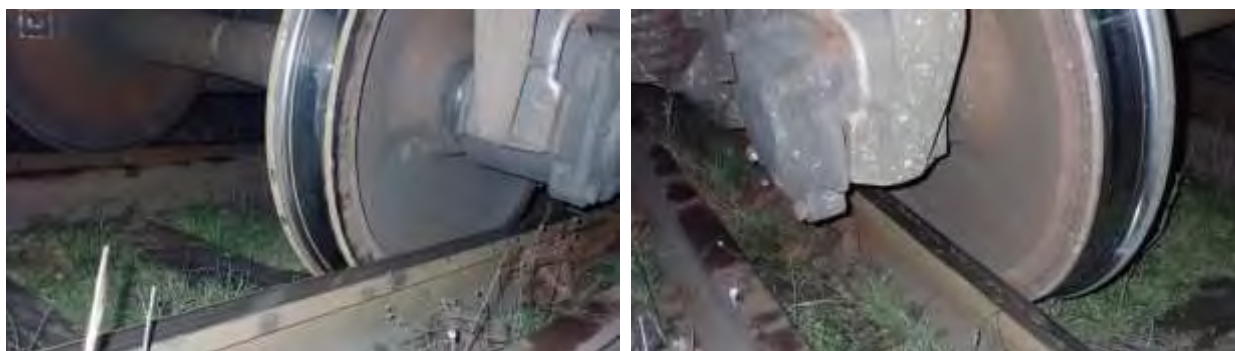
Foto nr.4 - vagonul nr.67846618 - după deraiere

Vagonul nr.67846618 avea primul boghiu cu ambele osii deraiate de roțile din dreapta lângă șină iar la al 2-lea boghiu prima osie deraiată de roata din dreapta lângă șină (roata din stânga era pe șină) iar a 2-a osie pe șine. **(Foto nr.4)**

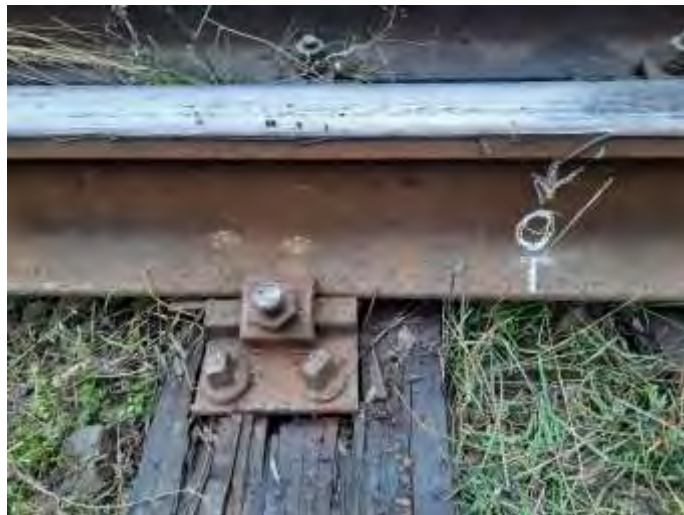
Foto nr.5 - Prima urmă de cădere la km 2+773 - punctul „0”

Prima urmă de circulație anormală a unei roți a fost identificată la km.2+773 pe umărul dintre suprafața de rulare și flancul activ al șinei de pe firul interior al curbei și a fost produsă prin căderea de pe suprafața de rulare, între firele căii, a unei roți din partea dreaptă a sensului de mers.

Acest zonă a fost notată ca punctul „0”. (Foto nr.5)

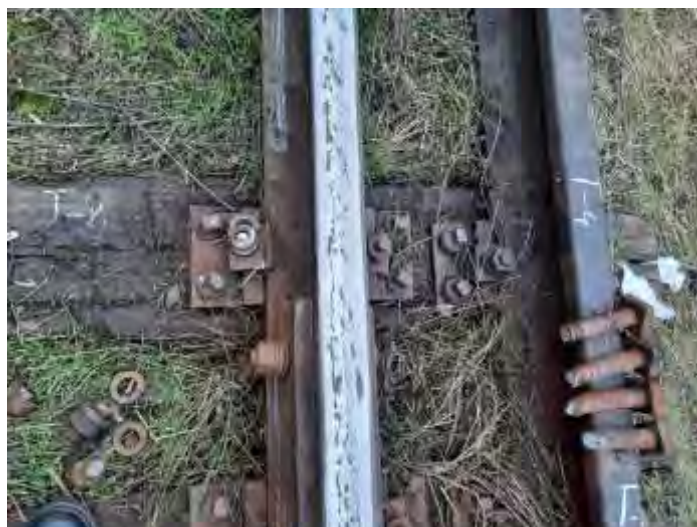
Foto nr.6 - Joanta mecanică situată la 1380 mm după punctul „0”

După punctul „0”, în sensul de mers al trenului, s-au mai identificat pe umărul dintre suprafața de rulare și flancul activ al șinei 4 urme consecutive de cădere între firele căii a roților din partea dreaptă, sens de mers, de la vagonul nr.52277464, la distanțele de 192 mm, 322 mm, 422 mm și 533 mm. Aceste roți au căzut pe prinderea verticală, pe talpa șinei, au lovit eclisa de la interiorul căii de la joanta mecanică situată la 1380 mm după punctul „0”, au forfecat prin lovire șuruburile orizontale de fixare a ecliselor au desprins și îndepărtat prin lovire eclisele de la joanta. În continuare, roțile deraiate au circulat pe talpa dintre firele căii a șinei de la firul interior al curbei și pe elementele metalice de prindere de la interiorul căii, au deformat cleștii metalici de prindere, au rupt buloanele verticale și au deformat capetele tirfoanelor. La următoarea joantă, aflată la 8090 mm de prima joantă menționată anterior, au lovit eclisa de la interiorul căii, au forfecat șuruburile orizontale și au desprins și îndepărtat prin lovire eclisele de la joantă. **(Foto nr.6)**

Astfel, cuponul de șină cu lungimea de 8090 mm, de la firul interior al curbei, fără eclise la capete, fără prindere verticală între firele căii, s-a rotit parțial, pe direcția radială a traverselor spre exteriorul căii și a format sub sarcina dinamică praguri laterale și verticale la cele două joante, confirmate de loviturile identificate în capetele șinelor în sensul de mers.

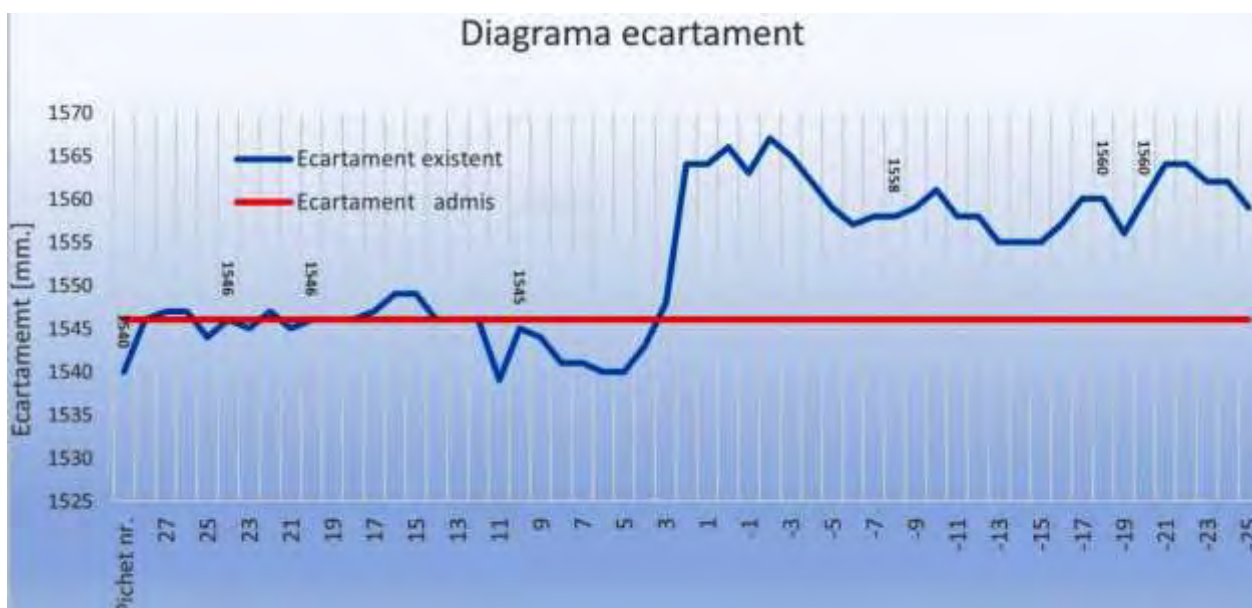
Diagrama ecartamentului căii (ecartamentul admis 1546 mm reprezentând valoarea ecartamentului nominal cale largă 1524mm, la care se adaugă 16 mm supralărgire datorată razei curbei și 6 mm toleranța maxim admisă corespunzătoare vitezei de circulație) în conformitate cu prevederile Instrucției nr.333/1950

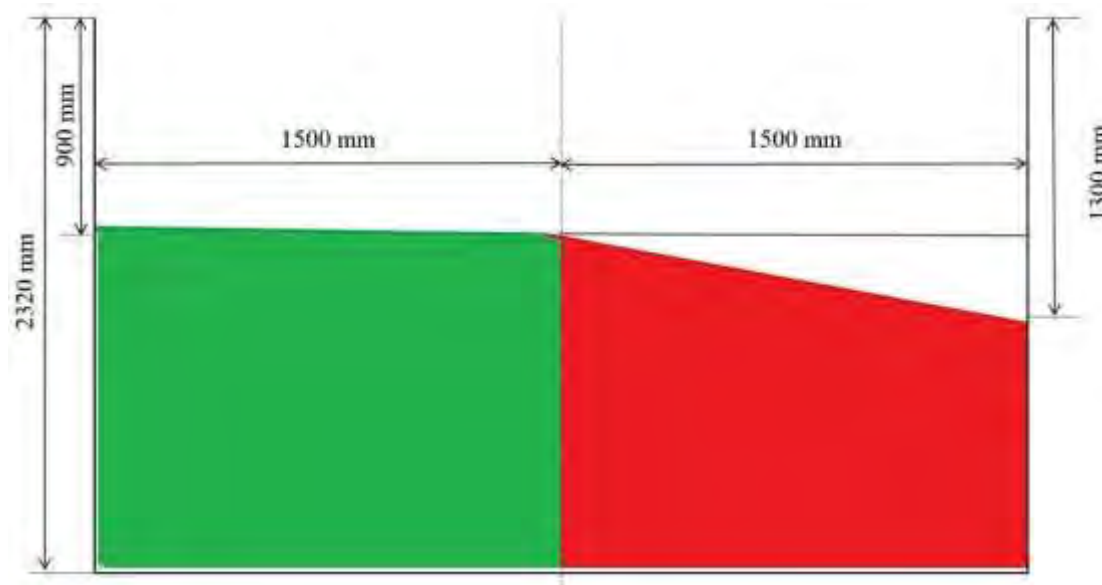
Figura nr.8 – schița repartizării încărcăturii în vagonul nr.633404259, în dreptul punctelor de măsurare 2, A și 6

Din analiza verificărilor efectuate referitor la modul de repartizare a încărcăturii în cele trei vagoane, prezentate la capitolul **3.a.4 Compunerea și echipamentele trenului**, reiese faptul că încărcătura aflată în prima jumătate a vagonului nr.633404259 (al 4-lea din compunerea trenului), în sensul de mers, a fost dezaxată cel mai mult în raport cu axa longitudinală a vagonului.

Având în vedere această constatare comisia de investigare a calculat pentru această zonă (stabilită ca cea mai defavorabilă) raportul corespunzător acestei repartizări inegale a încărcăturii stânga-dreapta. Pentru aceasta a fost considerată o secțiune transversală prin vagonul nr.633404259 în dreptul punctelor de măsurare 2, A și 6, secțiune prezentată în **Figura nr.8**.

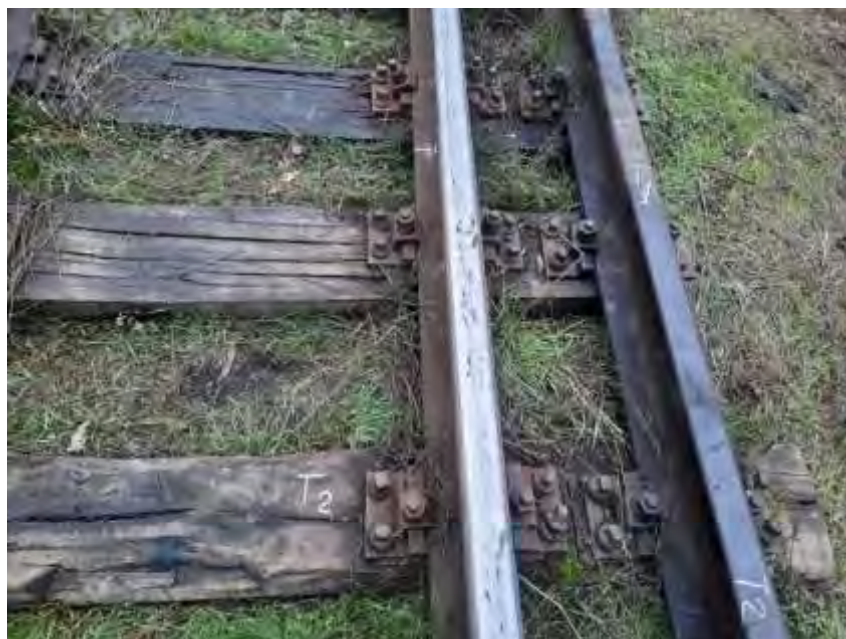
Foto nr.7 - Starea traverselor in zona punctului „0”

- în zona analizată traversele prezentau crăpături longitudinale iar în zona prinderilor deteriorări cauzate de putrezire; (**Foto nr. 7**)

- în zona producerii deraierii existau în cale 20 traverse de lemn necorespunzătoare consecutive (de la T₄ până la T₋₁₆), 4 înainte de punctul „0” și 16 după acesta, în sensul de mers al trenului;

- toate aceste constatări contravin prevederilor *Instrucției de norme și toleranțe pentru construcția și întreținerea căii - nr.314/1989* și *Instrucției nr.333/1950 – norme și toleranțe mai importante pentru linii, ramificații și poduri, pentru linia cu ecartament URSS din rețeaua căilor ferate române*, coduri de practică utilizate în activitățile de mentenanță a liniilor, în care se specifică „defectele

ASFR se va asigura că AI CNCF „CFR” SA își va reevalua riscurile asociate pericolului generat de menținerea în exploatare a traverselor de lemn necorespunzătoare pe zonele căii ferate aflate în curbă și va stabili măsuri de siguranță viabile pentru ținerea lor sub control.
