RAPORT DE INVESTIGARE

privind accidentul feroviar produs la data de 13.04.2022, ora 05:24, pe raza de activitate a Sucursalei Regionale CF Craiova, secția de circulație Drăgotești - Turceni (linie simplă electrificată) la ieșirea din hm Drăgotești, la km 40+830, prin deraierea de toate osiile a locomotivei ED 050 ce remorca trenul de marfă nr. 64208

*Raport de investigare final
11 aprilie 2023*

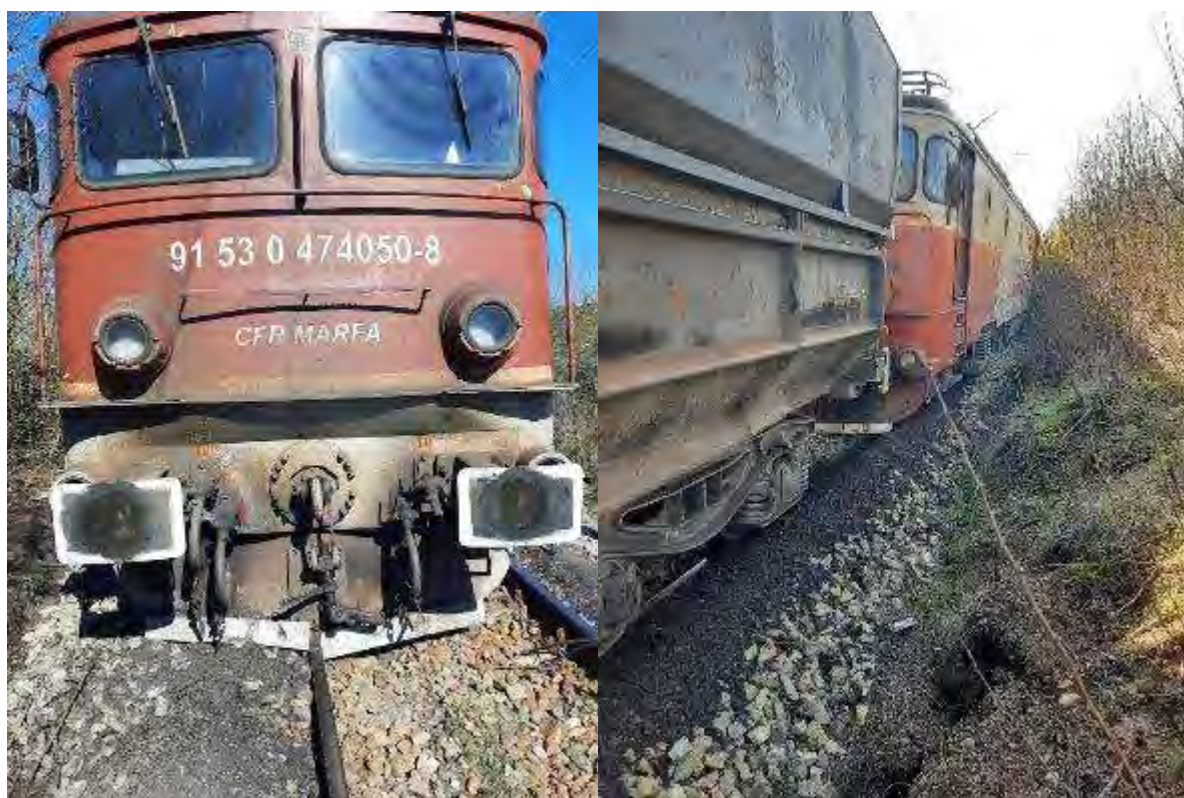
Foto nr. 1, Locomotiva ED 050 deraiată de toate osiile

În jurul orei 05:24, între semnalul de ieșire și semnalul de intrare de contră al haltei de mișcare Drăgotеști, dinspre hm. Borăscu, pe linia II directă la km 40+830, s-a produs deraierea locomotivei de remorcare ED 050 de toate osiile.

Prima urmă de escaladare a flancului activ al șinei a fost constatată pe partea dreaptă a sensului de mers, la km. 40+830, fiind produsă de către roata atacantă din dreapta a primului boghiu al locomotivei, în sensul de mers. La o distanță de 1,30 m după punctul de escaladare, pe partea stângă a căii, s-a constatat o urmă de cădere în interiorul căii, de pe suprafața de rulare a șinei din stânga. În continuare roțile au circulat în stare deraiată pe buloanele verticale și pe stratul de cărbune, ce acoperea prinderea și traversele, antrenând în deraiere și celelalte osii ale locomotivei.

Trenul a circulat cu locomotiva în stare deraiată o distanță de aproximativ 22 m, după care s-a oprit ca urmare a măsurilor de frânare luate de mecanicul de locomotivă.

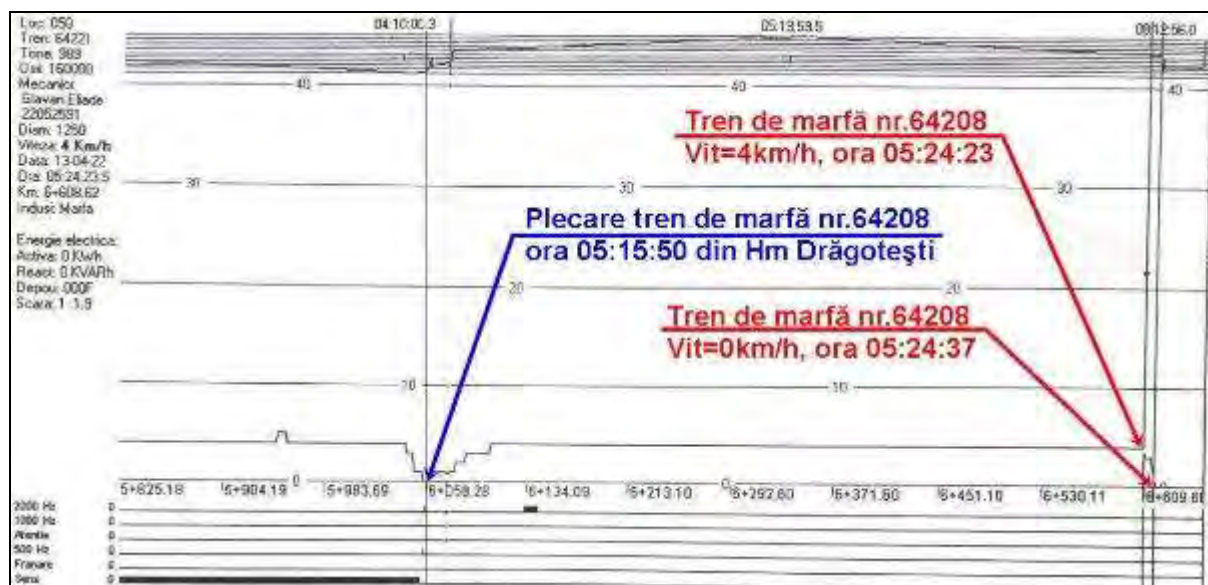
Figura nr. 4 - Diagrama vitezei înregistrată de instalația IVMS a locomotivei ED 050

Locomotiva a remorcat trenul de marfă nr.64208 plecând din halta de mișcare Drăgotești la ora 05:15'.50" și a ajuns la viteza de 4 km/h pe o distanță de 34,35 metri.

A circulat cu viteza de 4 km/h pe o distanță de 503,48 metri până la ora 05:24'.23" după care viteza trenului a scăzut la 0 (zero) km/h pe o distanță de 7,85 metri, trenul oprindu-se la ora 05:24'.37".

Din analiza datelor înregistrate de instalația IVMS a rezultat că deraierea locomotivei ED 050 s-a produs la viteza de 4 km/h.

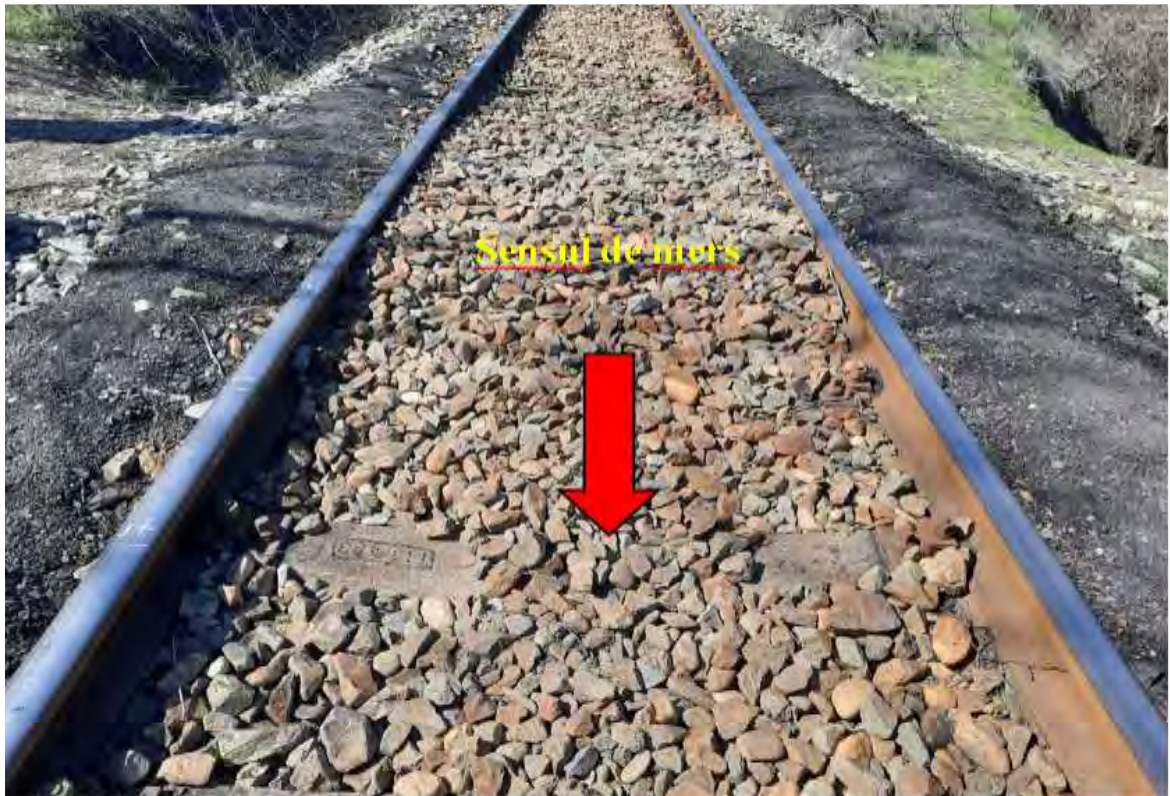
Foto nr. 2, sensul de mers al trenului nr. 64208

Accidentul feroviar s-a produs în hm Drăgotești, pe linia II directă, la km 40+830, între semnalul de ieșire și semnalul de intrare de contră al hm Drăgotești, dinspre hm Borăscu.

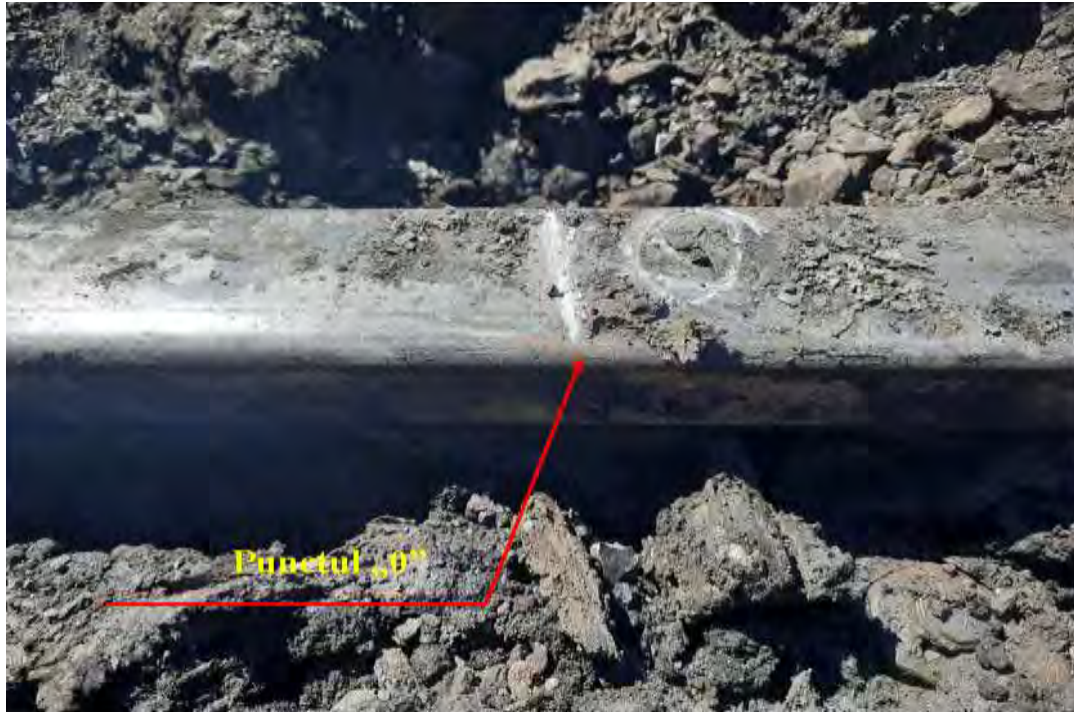
Foto nr.3,punctul „0” – prima urmă de escaladare

Prima urmă de escaladare al flancului activ al șinei de către roata atacantă, aflată în dreapta a primei osii a locomotivei, în sensul de mers (sens invers al kilometrajului), a fost identificat pe umărul dintre flancul activ și suprafața de rulare a șinei din dreapta sensului de mers. Acest punct a fost marcat pe teren ca punctul „0” și se află la km 40+830.

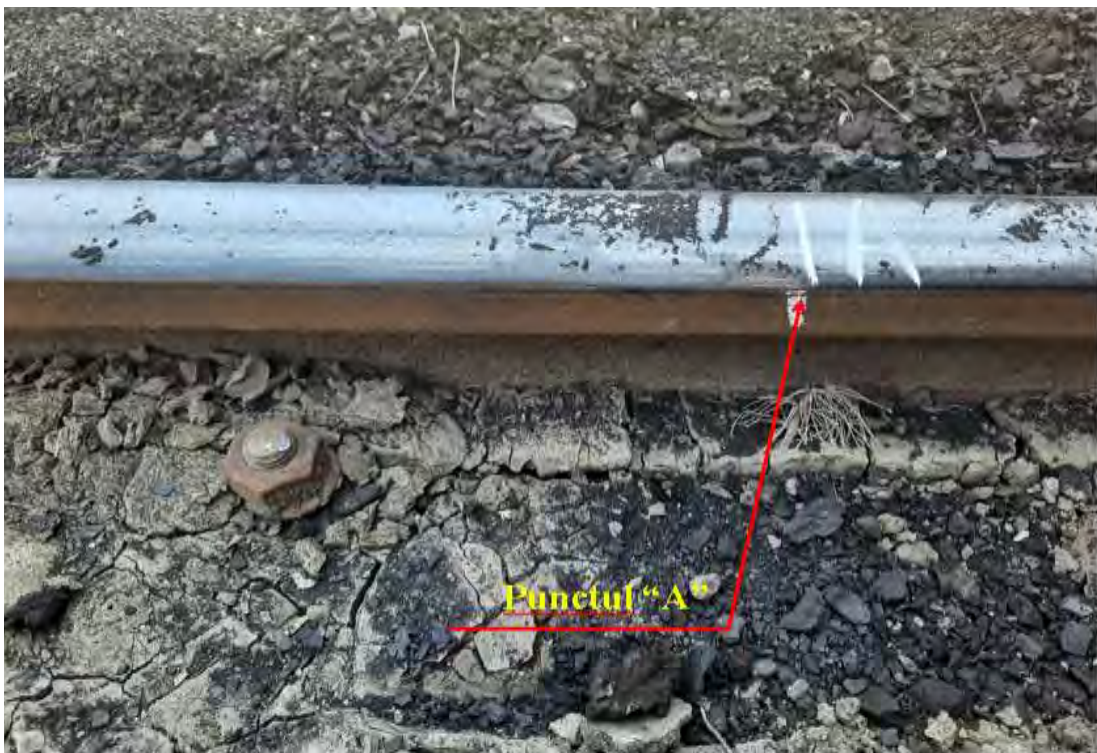
Foto nr.4, punctul „A”: urmă de cădere de pe suprafața de rulare a șinei în interiorul căii

După punctul „0”, în sensul de mers al trenului, s-a identificat pe șina din partea stângă o urmă de cădere de pe suprafața de rulare a șinei în interiorul căii. Acest punct a fost marcat pe teren ca punctul „A” și este situat la o distanță de 1300 mm după punctul „0”. Rotile au rulat în stare deraiată pe buloanele verticale și pe stratul de cărbune ce acoperă prinderea și traversele, o distanță de aproximativ 22 m.

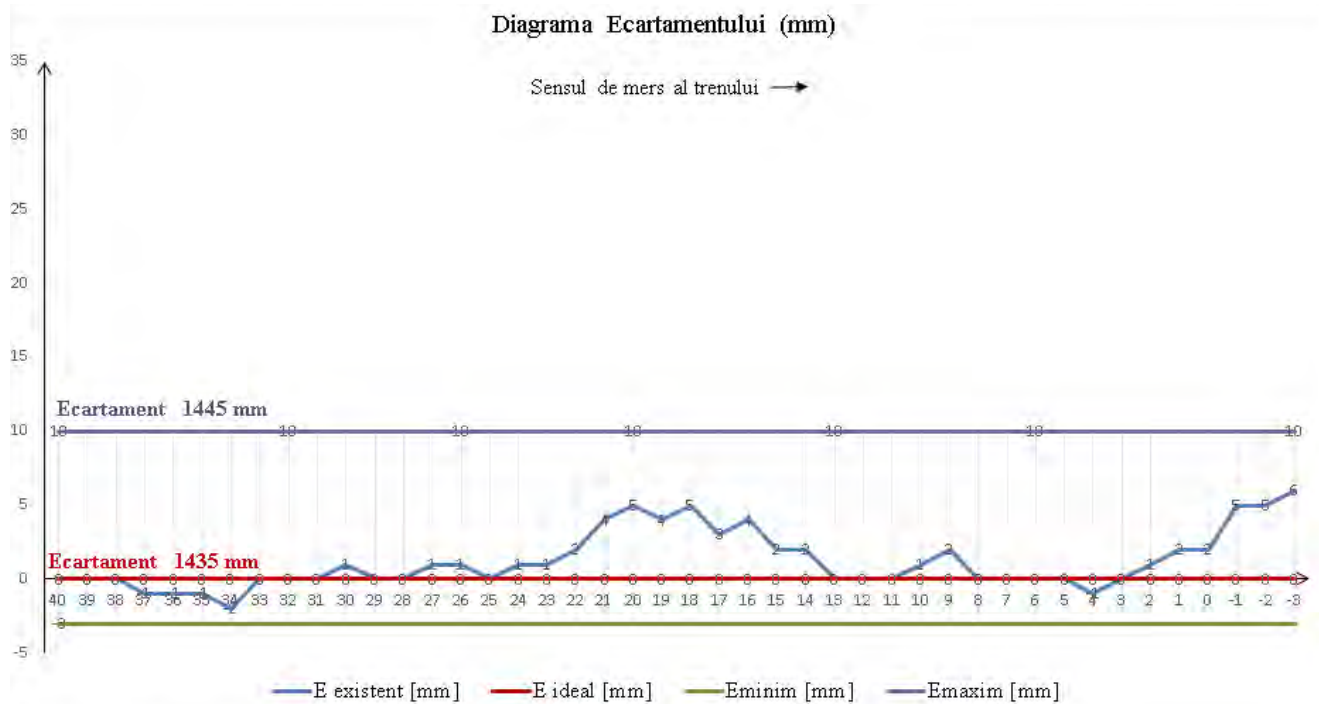
Figura nr. 5, diagrama ecartamentului

Valorile ecartamentului și nivelului transversal, măsurate în regim static, sunt prezentate sub formă de diagrame (figura nr. 5 și nr. 6).

În diagrama ecartamentului s-au reprezentat pe abscisă picheții marcați pe teren la echidistanța de 0,5 m, iar pe ordonată s-au reprezentat valorile măsurate cu tiparul de măsurat calea (exemplu: valoarea de 0 mm corespunde ecartamentului de 1435 mm).

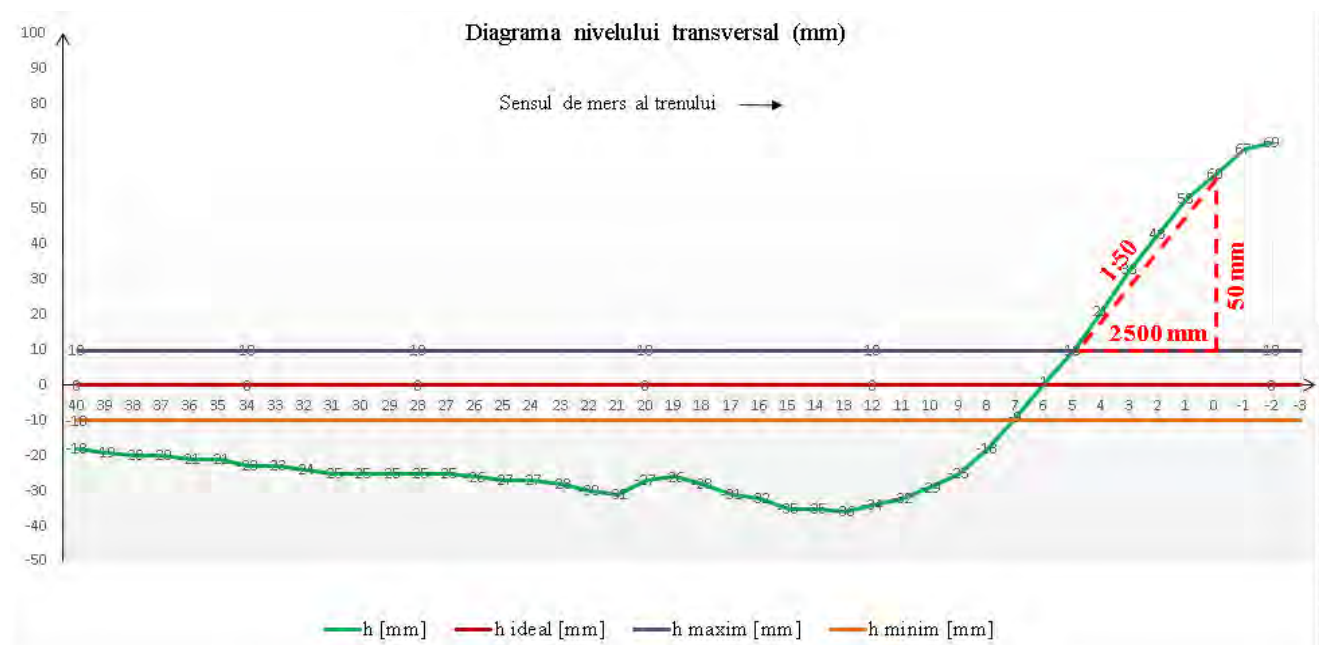
Figura nr.6, diagrama nivelului transversal

Torsionarea căii este un defect local și reprezintă diferența de nivel transversal între cele două fire ale căii măsurate în două puncte consecutive raportat la baza longitudinală de măsurare a torsionării căii (2,5 m). Pentru viteze de circulație mai mici de 10 km/h valoarea maximă a torsionării căii este de 15 mm, cu înclinarea rampei defectului de 1:166, prevăzută la art.7.A., pct.4 din *Instrucția de norme și toleranțe pentru construcția și întreținerea căii-linii cu ecartament normal, nr.314/1989*.

Până la punctul de producere al deraierii, în sensul de mers al trenului, de la punctul „13” înspre punctul „0”, în cuprinsul a nouă zone măsurate la o distanță de 2,5 m între două puncte consecutive, înclinările rampelor defectelor erau mai mari decât valoarea maximă admisă pentru circulația trenurilor (1:166). Astfel, așa cum este exemplificat în diagrama nivelului transversal – *figura nr.6*, între punctele „5” ÷ „0” valoarea torsionării a fost de 50 mm, depășind valoarea maximă admisă a torsionării de 15 mm, având înclinarea rampei defectului de 1:50 față de înclinarea admisă a rampei de 1:166.
