RAPORT DE INVESTIGARE

al incidentului produs la data de 24.05.2022
pe rețeaua de transport cu metroul din București,
magistrala M2, între stațiile Piața Romană și Universitate,
în circulația trenului de metrou nr.15, trasa 04

*Raport final
mai 2023*

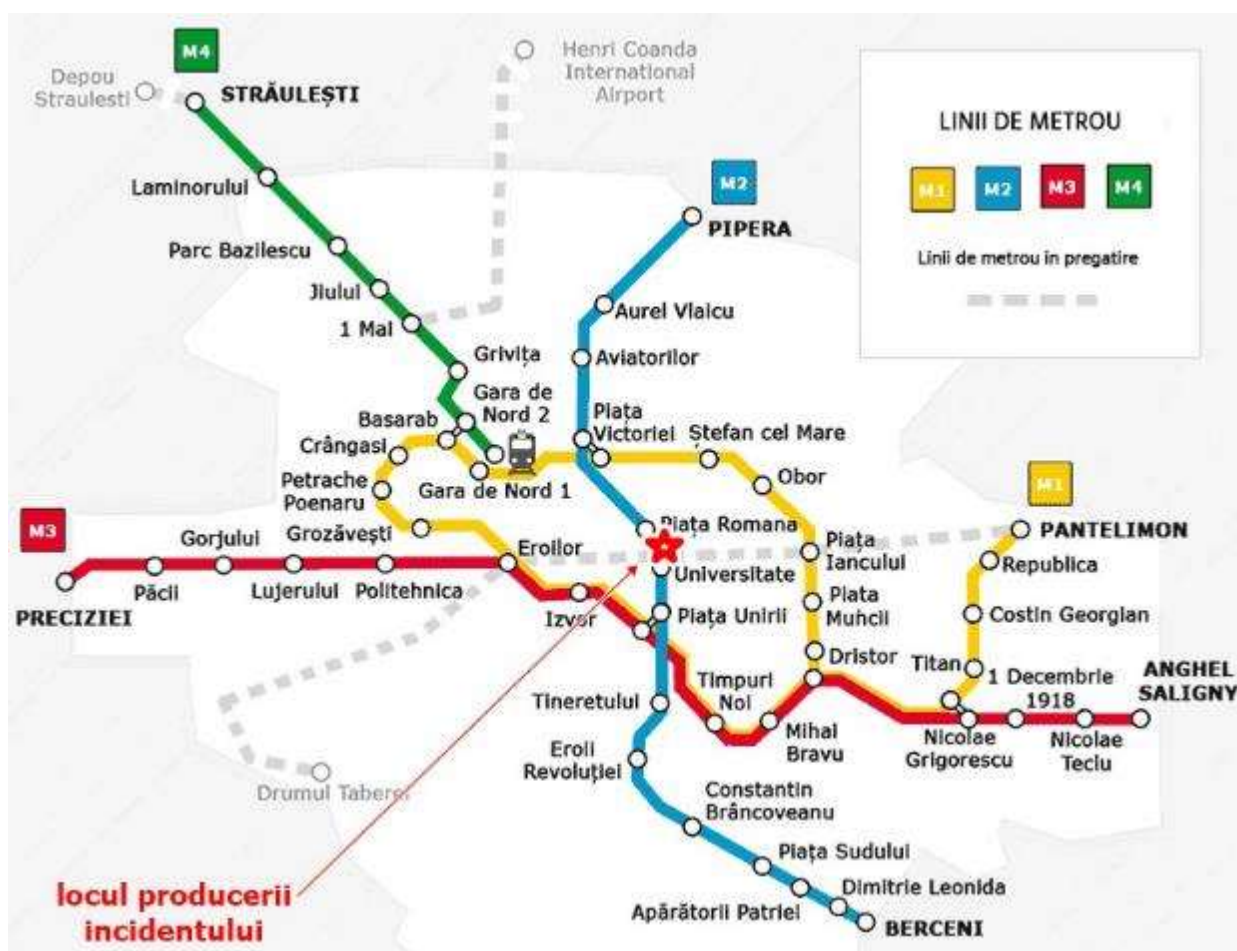
Figura nr.1 Locul producerii incidentului feroviar

La data de 24.05.2022, ora 08:44, pe rețeaua de transport cu metroul din București, magistrala M2, între stațiile de metrou Piața Romană și Universitate, pe fir II de circulație, în circulația trenului de metrou nr.15, trasa 04, format din trenul electric de metrou (TEM) nr.1314-2314, s-a produs ruperea barei de torsiune și a captatorului de curent situate pe partea stângă, în sensul de mers, a boghiului nr.2 de la vagonul MP2 al semitrenului nr.2314 și lovirea de către acestea a instalațiilor din tunel.

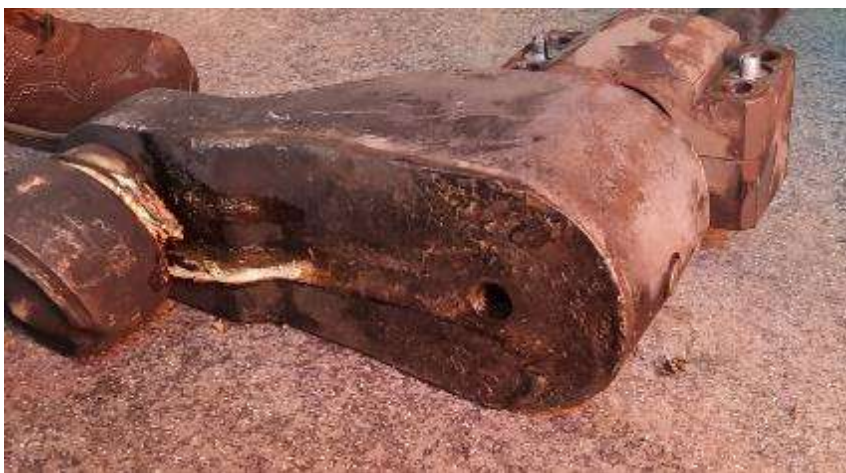
- această bară are o lungime totală de circa 2202 mm (conform documentației CAF);
 - pe capetele de fixare ale barei, în brațului ansamblului opus zonei de rupere s-a constatat marcajul de control (vopsea de culoare albă și roșie) nedecalat. Pe capătul opus, aferent zonei de rupere, urmare afectării termice acest marcaj nu a mai putut fi identificat. Precizăm faptul că, după reconstituirea poziției normale a întregului ansamblu antiruliu s-a constatat că nici brațul aferent acestei părți nu este rotit față de bara de torsiune;

Foto nr. 1 - Marcajele de control de pe brațul ansamblului antiruliu dinspre partea zonei de rupere

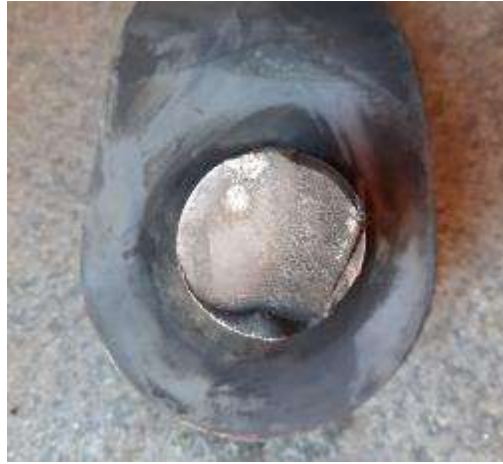
- bara de torsiune era ruptă în zona suportului de pe partea stângă, în sensul de mers, la circa 185 mm de capătul din stânga (ruperea începe la circa 180 mm și se termină la circa 190 mm de acest capăt, planul secțiunii de rupere fiind înclinat la circa 30° - 40° față de axa longitudinală a barei);

- diametrul barei de torsiune este de circa 50 mm (conform documentației CAF);
- aspectul suprafețelor de rupere este similar unei ruperi la oboseală;
- cele două suprafețe de rupere prezintă un aspect lucios pe circa 60% din suprafață și un aspect de rupere fragilă (mai rugos) pe circa 40% din suprafață;

Foto nr. 2 – Suprafața de rupere a barei de torsiune

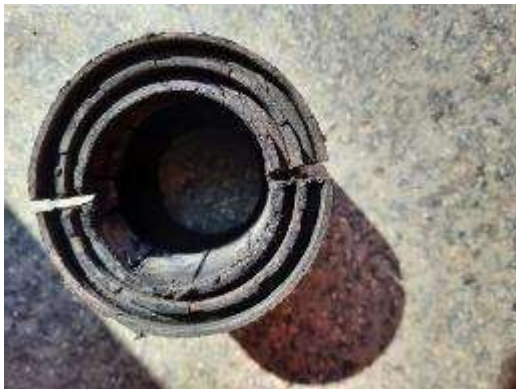
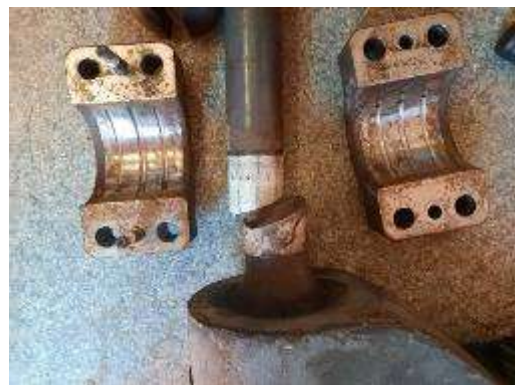
- capătul dinspre suportul din partea stângă prezintă pe marginile secțiunii de rupere urme de lovituri produse ca urmare a lovirii acestuia, după rupere, de elementele boghiului și captatorului de curent. De asemenea, pe marginile acestei secțiuni s-au constatat urme de arc electric;
- nu s-au putut identifica alte urme sau defecte de suprafață;
- s-a demontat ansamblul de cleme care asigura fixarea pe boghiu în zona căruia s-a produs ruperea barei de torsiune, neconstatându-se defecte vizibile nici pe suprafețele circulare ale celor două cleme și nici pe îmbinarea de cauciuc care era fixată între cele două cleme;
- pe suportul patinei captatorului de curent – urme de arc electric;
- suport adaptor captator – urme de arc electric.

Foto nr.3 Clemele de fixare ale barei de torsiune pe boghiu și elementul de cauciuc

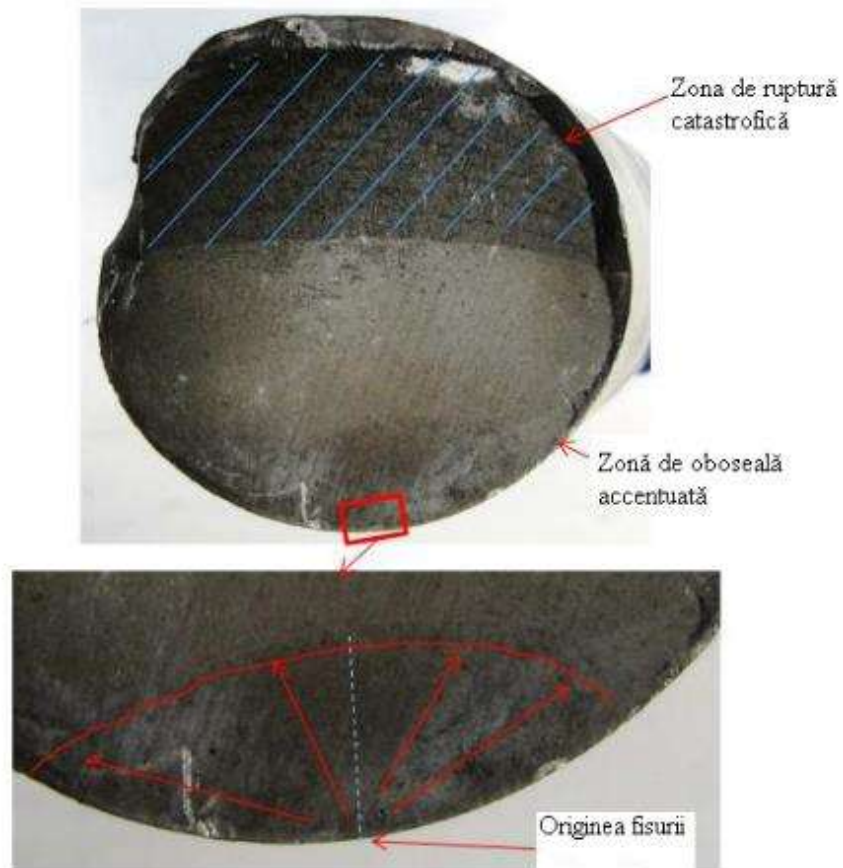
- privind în detaliu suprafața de fractură, este posibil să se identifice punctul de origine al fisurii. O analiză detaliată a unei astfel de zone nu permite (prin metode optice) identificarea vreunei eterogenități superficiale relevante în afară de cele produse în timpul operației de sablare cu alicie metalice;

Figura nr.6 - Morfologia suprafeței de rupere

- fisura a fost inițiată într-un singur punct. Nu au fost prezente eterogenități superficiale și microstructurale relevante la punctul de origine a fisurii, în afară de cele generate în timpul operației de sablare. Aceste semne de sablare nu sunt omogene. Au putut fi detectate morfologii semnificative de adâncime și semne diferite (mai mult decât cele așteptate într-o operațiune corespunzătoare de sablare);

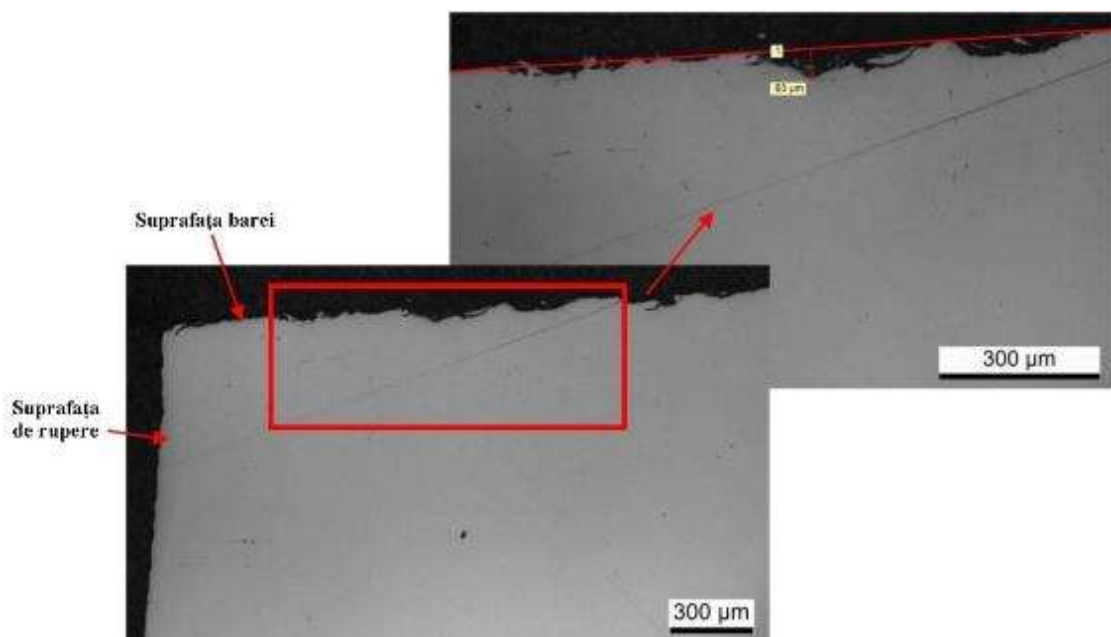
- la originea fisurii nu sunt observate nici microincluzii nemetalice, nici eterogenități microstructurale relevante și, de asemenea, nu a fost observată nici decarburarea;
- expertiza a subliniat neregularitatea semnelor de sablare;
- s-a observat că deformarea suprafeței nu este atât de omogenă pe cât este de așteptat într-o operațiune de sablare corectă, astfel că adâncimi de până la 60 de microni au putut fi găsite cu ușurință . De asemenea, au putut fi detectate mici fisuri;

Figura nr.7 - Neregularități de suprafață pe suprafața barei rupte

Având în vedere cele descrise mai sus, se poate conchide că **defectul existent la bara de torsiune** de la boghiul nr.2 al vagonul MP2 din semitrenul nr.2314 (**nereguli superficiale apărute din cauza unei aplicări incorecte a procesului de sablare cu alice metalice**), a făcut ca, în zona unde se montează ansamblul de cleme care asigură fixarea barei de torsiune pe boghiu de pe partea stângă (în sensul de mers al trenului), să se dezvolte în timp microfisuri. Aceste microfisuri au condus la apariția unei fisuri, fisură ce a generat, în final, ruperea acestei bare și, astfel, a condus la producerea incidentului investigat.
