## RAPORT DE INVESTIGARE

**privind accidentul feroviar produs la data de 13.06.2022,  
pe raza de activitate a Sucursalei Regionale de Căi Ferate București,  
secția de circulație București Nord - Videle (linie dublă electrificată), în halta de  
mișcare Zăvestreni, prin declanșarea unui incendiu la primul vagon din compunerea  
trenului de marfă nr.66306**

*Ediție finală  
09 iunie 2023*

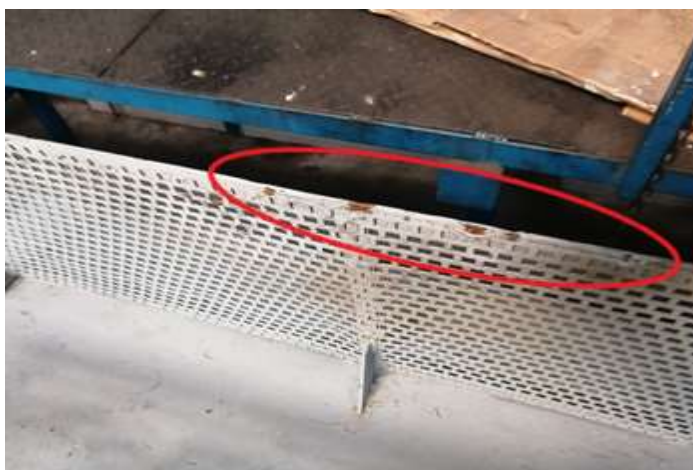
*Foto nr. 1 - 5 puncte de arc electric la partea superioară a apărătorii din partea stângă a locomotivei*

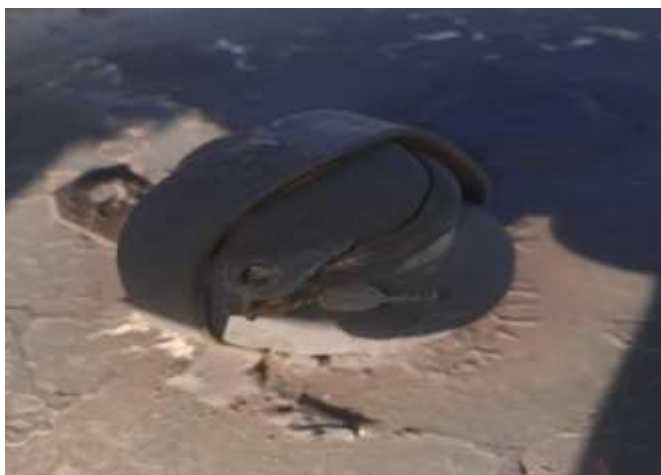
**Foto nr. 2 - zona supapei de siguranță  
fără urme de afectare termică**

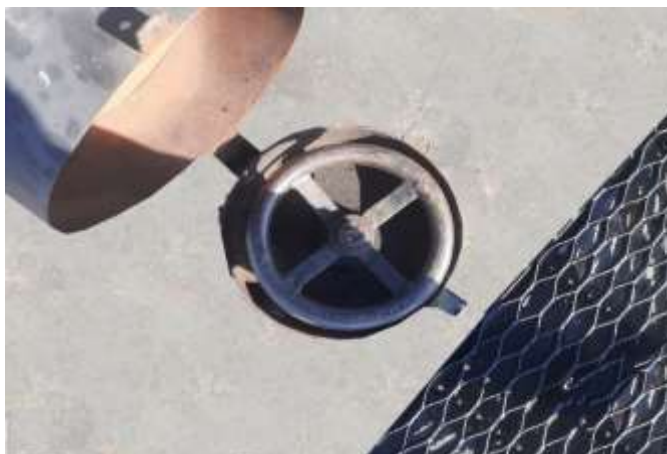
**Foto nr. 3** - sistemul de acționare a ventililului central situat la partea superioară a recipientului fără urme de afectare termică

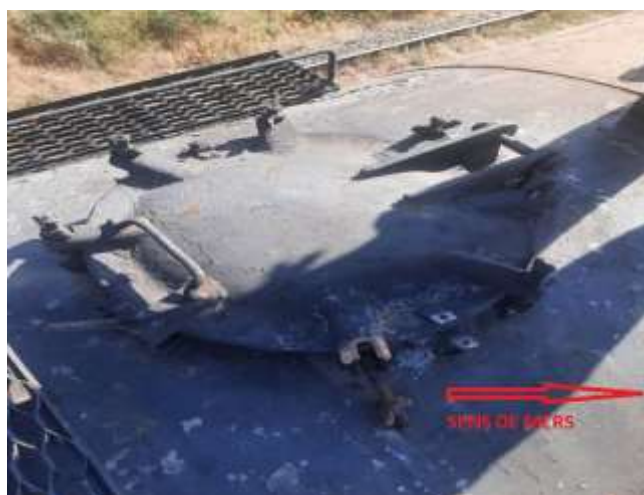
Închiderea necorespunzătoare a șuruburilor de fixare a capacului domei de încărcare a vagonului nr.82537942512-7, condiție care a permis degajarea vaporilor de benzină în această zonă și ulterior aprinderea acestora.

- capacul domei de încărcare era închis cu șuruburi cu piuliță tip fluture;
- șurubul din partea dreaptă sens de mers era cazut din „urechea” de fixare în exteriorul capacului domei.
- sigiliile au fost afectate termic, s-au găsit urme de plastic topit provenit de la sigilii;
- în partea dreaptă a capacului domei, în sensul de deplasare al vagonului, în dreptul șurubului de fixare cu piuliță tip fluture, găsit desfăcut și poziționat în exteriorul capacului domei, s-au constatat urme de afectare termică a vopselei (vopseaua arsă);
- urme de afectare termică s-au constatat și în partea stângă a domei pe o suprafață mică, în dreptul „urechilor” pentru sigilare;
- emanații de vapori de benzină în jurul capacului domei depistate timpul inspectării vizuale a domei;

**Foto nr. 4** - urme de afectare termică în zona domei de încărcare și șurubul căzut din urechea de fixare

Autoritatea de Siguranță Feroviară Română – ASFR se va asigura că, SC GRUP FERVIAR ROMÂN SA, în calitatea sa de operator de transport feroviar și agentul economic care a încărcat vagoanele din trenul implicat vor revizui procedurile prin care este reglementată activitatea de predare-primire din punct de vedere tehnic și comercial a vagoanelor goale/încărcate, astfel încât în acestea să fie stabilit și modul de verificare a sistemelor de închidere/asigurare a ansamblelor și subansamblelor aflate la partea superioară a vagoanelor tip cisternă.

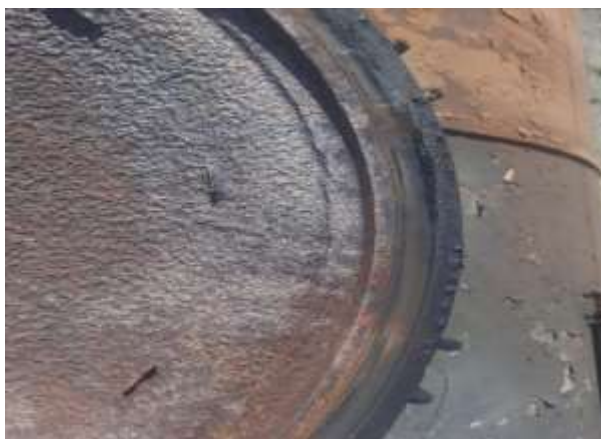
- șuruburile cu piuliță tip fluture erau slăbite, desfiletarea lor în vederea deschiderii domei a fost făcută manual, fiind ușor manevrabile;
- pe capacul domei, în interior, garnitura de cauciuc, era fixată corespunzător și prezenta afectare termică, în partea dreaptă a sensului de mers.

**Foto nr. 5** - afectare termică la garnitura capacului domei, în partea dreaptă a sensului de mers

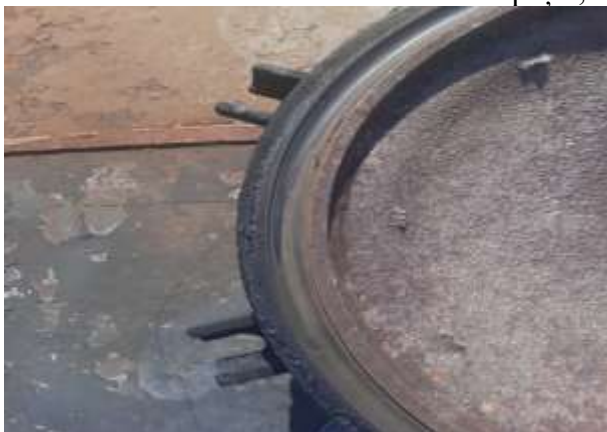
- garnitura prezenta urme ușoare de carbonizare pe o lungime de cca. 15cm la exteriorul ei; în partea stângă, urmele de afectare termică se observă foarte puțin;

**Foto nr. 6** - urme ușoare de carbonizare pe o lungime de cca. 15cm la exteriorul garniturii

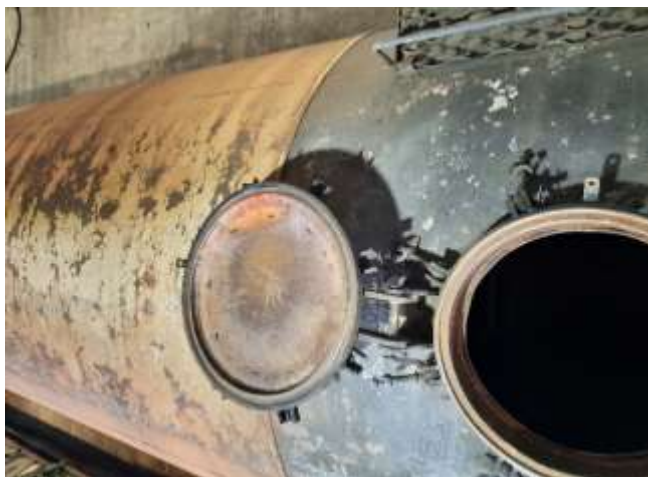
- la capacul domei:
    - urme de afectare termică la partea exterioră pe partea dreaptă, față de sensul de mers al trenului implicat în accident;

**Foto nr. 8** – uşoare urme de afectare termică la partea exterioară pe partea dreaptă

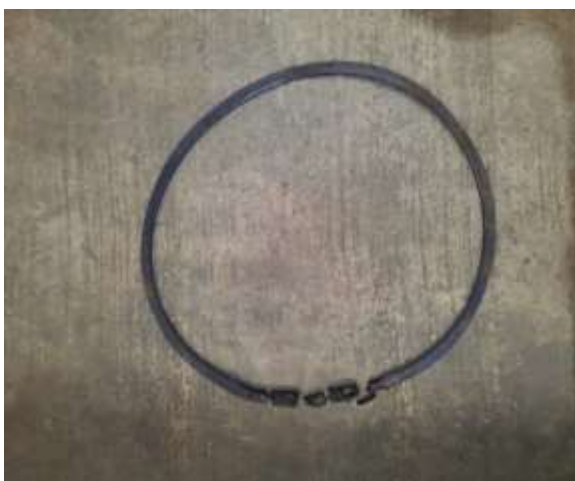
- 3 şuruburi cu ochi şi piuliţe tip fluture aferente acestora situate pe aceeaşi zonă aveau urme de afectare termică;
- după deschiderea capacului s-au constatat urme de afectare termică (coroziune proaspătă) pe circa 15 % din circumferinţa acestuia în aceeaşi zonă cu cea de la exteriorul acestuia. De asemenea, garnitura de cauciuc a capacului era afectată termic în aceeaşi zonă (casantă), iar la scoaterea ei de pe capac, această zonă s-a rupt în mai multe bucăţi;

**Foto nr. 9** - garnitura de cauciuc a capacului domei de încărcare era afectată termic

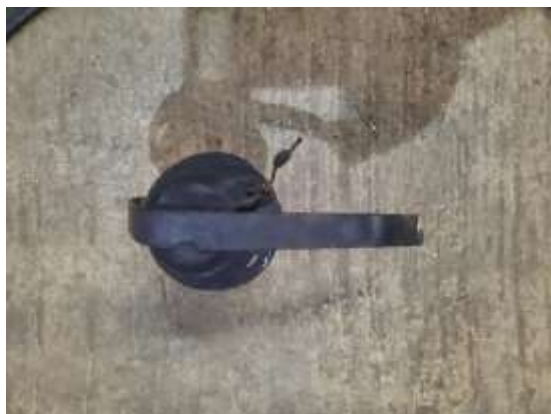
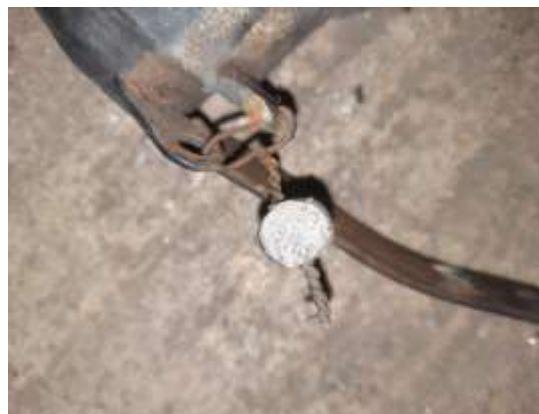
- scaunul domei (zona pe care se aşează garnitura la închiderea capacului domei) era în stare bună, cu urme normale de lucru;
- supapa de siguranţă era sigilată cu sigiliul „18 SIM”, sigiliu aparţinând SC REVA SA Simeria. Acesta a fost aplicat cu ocazia efectuării verificării tehnice periodice a recipientului efectuată la data de 24.08.2020;

*Foto nr. 10, 11 - supapa de siguranță și modul de sigilare*

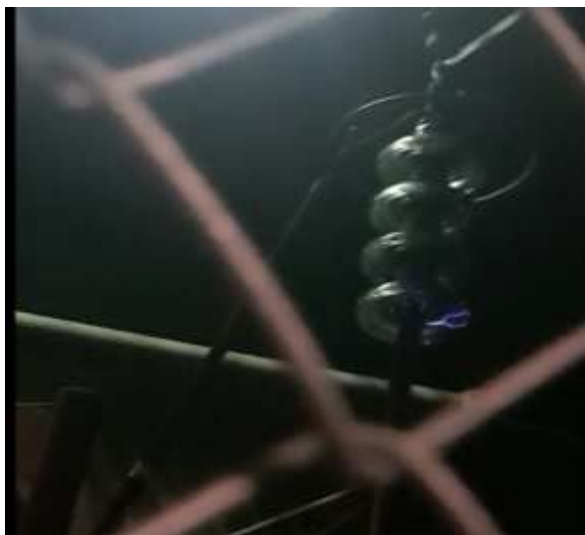
După conectarea izolatorului la sursa de tensiune, alternativă monofazată cu frecvența de 50 Hz, s-a început creșterea treptată a tensiunii. La atingerea valorii de 24 kV, la capătul izolatorului legat la pământ au început să apară descărcări locale, descărcări ce s-au amplificat odată cu creșterea tensiunii, până la tensiunea nominală a liniei de contact de 27 kV.

**Foto nr. 13** - apariția descărcărilor electrice locale

Astfel prin aceste încercări de laborator se poate constata apariția descărcărilor electrice locale, fenomen des întâlnit în condițiile meteorologice cu umiditate crescută (ploaie)

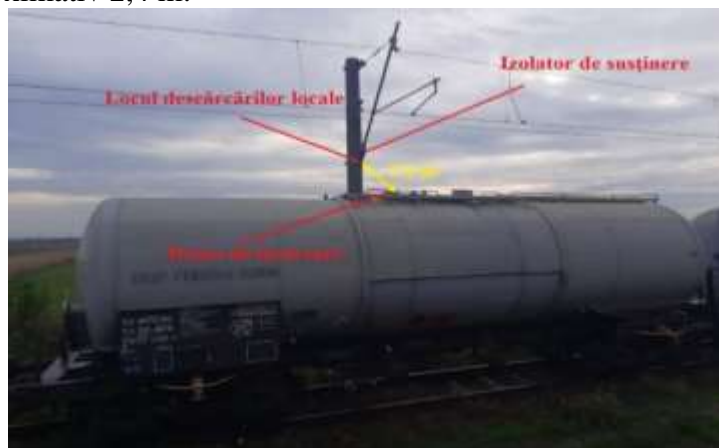
Circulația trenului de marfă nr.66306, având în compunere vagonul nr.82537942512-7, primul după locomotivă, care avea capacul domei închis neetanș din cauza șurubului din partea dreaptă sens de mers desfăcut din „urechea” de fixare și poziționat în exteriorul capacului domei de încărcare și a șuruburilor cu piuliță tip fluture slăbite, conducând astfel la emanații de vapori de benzină, pe o linie electrificată, în condiții de vreme nefavorabilă care a condus la apariția descărcărilor electrice locale în izolatorii de susținere, a făcut posibilă aprinderea vaporilor de benzină emanați de vagonul cisternă pe la capacul domei de încărcare.

Distanța de la doma de încărcare a vagonului la izolatorii de susținere a instalației aeriene a LC este de aproximativ 2,4 m.

**Foto nr. 14** – locul descărcărilor locale, izolator de susținere, distanța de la doma de încărcare a vagonului la izolatorii de susținere a instalației aeriene a LC, doma de încărcare;
