RAPORT DE INVESTIGARE

privind accidentul feroviar produs la data de 19.07.2022, ora 17:00, pe raza de activitate a Sucursalei Regionale CF Cluj, secția de circulație Episcopia Bihor – Săcuieni Bihor, între haltele de mișcare Biharia și Diosig, la km 674+998, în circulația trenului de călători nr.6811 (aparținând operatorului de transport feroviar SNTFC „CFR Călători” SA), prin producerea unui incendiu la locomotiva DHCe 410 care se afla în stare inactivă în corpul trenului

Raport de investigare final

13 iulie 2023

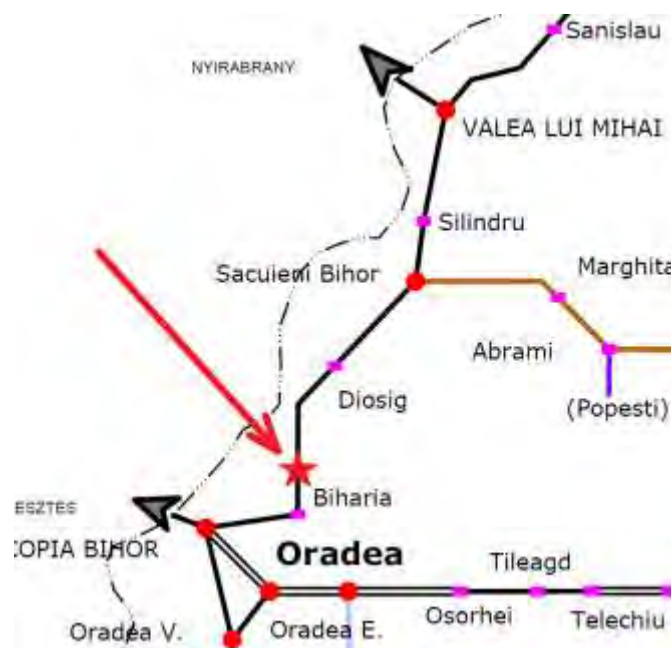
Imaginea nr.1 – locul producerii accidentului

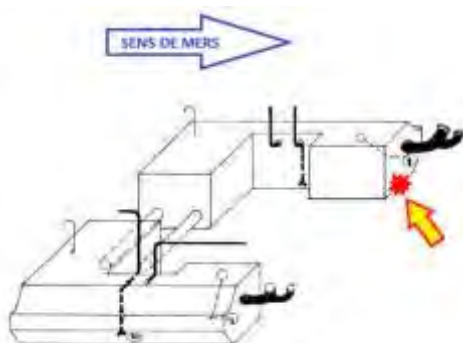
Pe partea stângă, în direcția de mers, la partea inferioară a rezervorului de motorină s-au constatat urme de frecare și impact produse cel mai probabil de lovirea cu un corp dur, respectiv o rocă, o bucată de moloz, o bucată de beton, ori ceva similar (concluzie trasă pe baza prafului mineral rămas pe suprafața de impact).

Imaginea nr.4 – poziția amprentei de lovitură sub rezervor

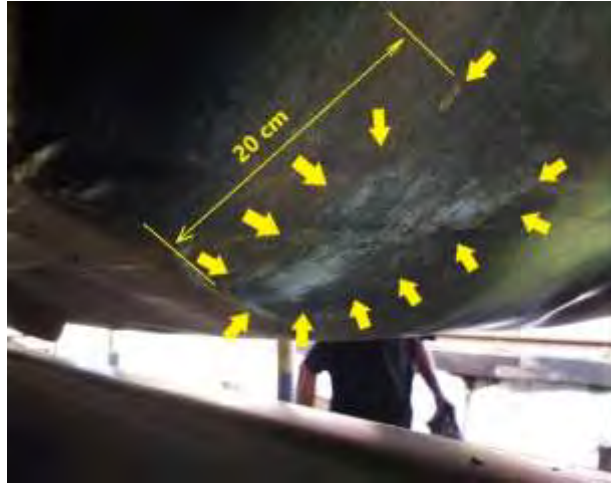
Amprenta de lovitură avea formă neregulată cu dimensiunea estimativă de 20 cm.

Imaginea nr.5 – urmele unei lovituri sub rezervor

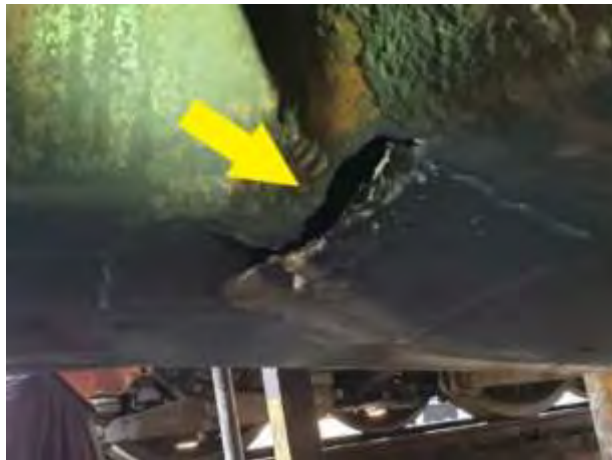
Rezervorul de motorină era deformat și prezenta 3 rupturi/fisuri în partea inferioară, în zona de îmbinare, sau la suduri, vizibile cu ochiul liber.

Imaginea nr.6 – sudură fisurată aflată la partea inferioară a rezervorului

Pe fondul încovoierii rezervorului, s-au manifestat tensiuni mecanice în sudurile de la partea inferioară a rezervorului, care au provocat cedarea unei suduri și au condus la apariția unei rupturi/fisuri prin care s-a scurs motorină.

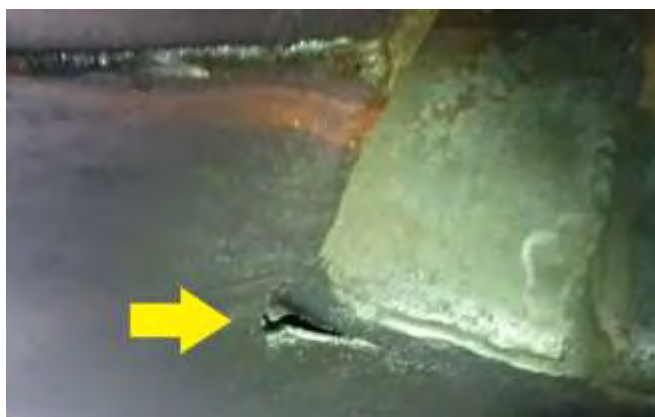
Imaginea nr.7 – ruptură la îmbinare aflată la partea inferioară a rezervorului

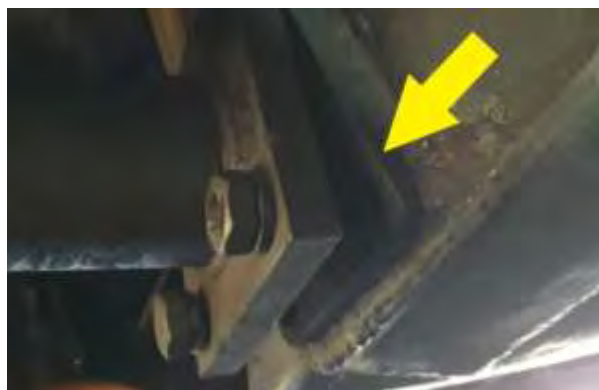
O conductă de legătură prin care circulă motorina între cele două corpuri ale rezervorului avea flanșa smulsă din șuruburi.

Imaginea nr.8 – flanșa de la conductă era smulsă din șuruburi

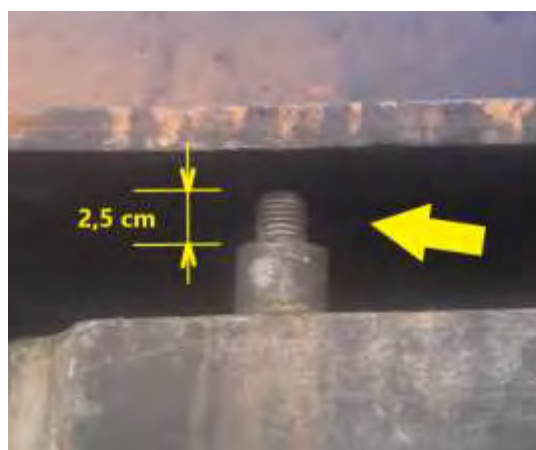
Într-unul din punctele de fixare, șurubul de fixare al rezervorului de șasiu era smuls și îndoit, având filetul retezat. Înfiletarea din corpul rezervorului avea filetul retezat.

Imaginea nr.9 – capătul rezervorului era lăsat în jos 2,5 cm deoarece prinderea era ruptă

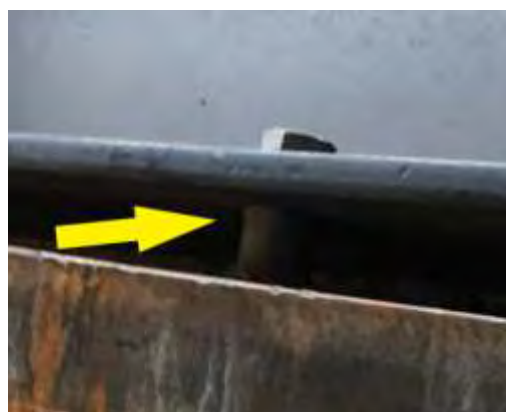
Imaginea nr.10 – celelalte prinderi erau intacte

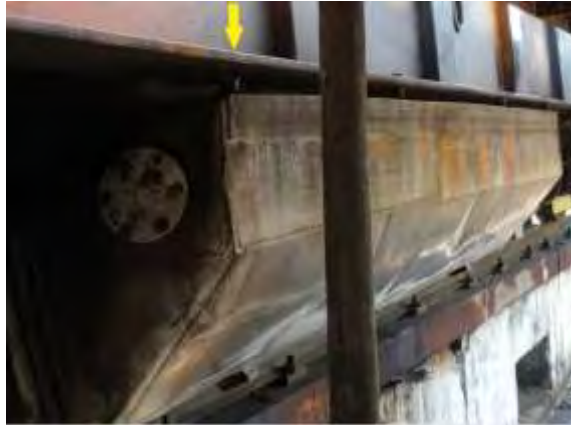
În dreptul prinderii rupte, rezervorul era deplasat 2.5 cm în jos spre terasament, pe fondul încovoierii rezervorului sub propria greutate, celelalte trei șuruburi de fixare fiind intacte. Astfel, partea din față a rezervorului unde a fost constatată urma de lovitură, era deplasată cu 2,5 cm în jos în zona desprinderii șurubului de fixare;

Imaginea nr.11 – partea din față a rezervorului era deplasată în jos cu 2,5 cm

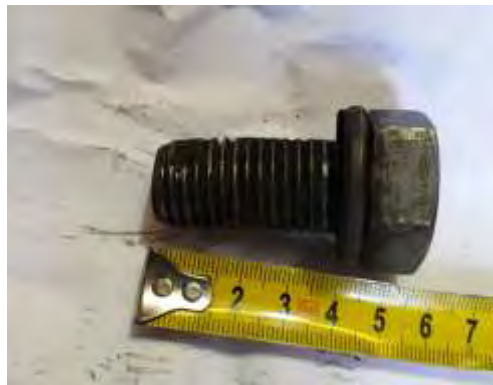
Filetul smuls al șurubului prezenta urme de rupere nouă, fără urme de rugină.

Imaginea nr.12 – șurubul îndoit și cu filetul retezat

- ruperea șurubului de prindere s-a produs prin smulgere, acesta nu avea urme de coroziune și nici nu prezenta uzuri ale părții filetate sau alte indicii care să arate ca desprinderea rezervorului s-a făcut prin cedarea prinderii fără a exista o acțiune exterioară;
- au existat urme de frecare/lovire atât pe rezervor cât și pe apărătorul de animale;
- informația furnizată de mecanicul de locomotivă însoțitor, potrivit căreia a auzit o bubuitură în timpul mersului, care putea indica sunetul produs de impactul cu un corp dur;
- au existat spărturi/fisuri la partea inferioară a rezervorului;
- au existat scurgeri de combustibil care se aprindeau la nivelul solului;

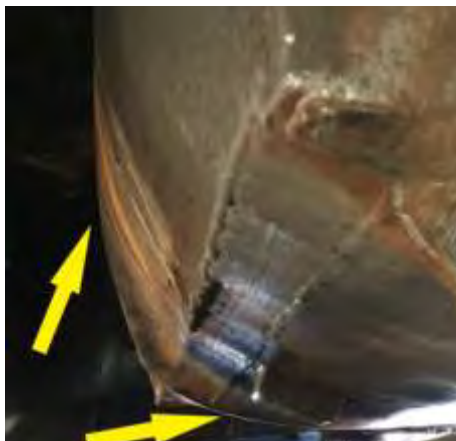
Rezervorul de combustibil era bombat ca urmare a presiunii generate de arderea explozivă a vaporilor de motorină.

Imaginea nr. 13 – rezervorul bombat în urma exploziei

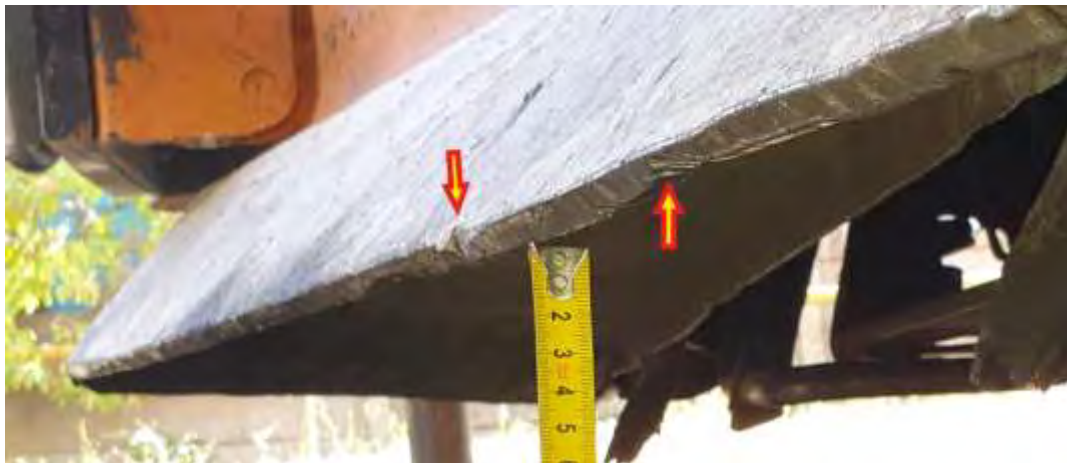
La apărătorul de animale s-au constatat unele zgârieturi/ciobituri, dar nu s-a putut stabili o legătură evidentă între acestea și corpul dur care a lovit rezervorul de motorină

Imaginea nr. 14 – apărătorul de animale cu zgârieturi/știrbituri

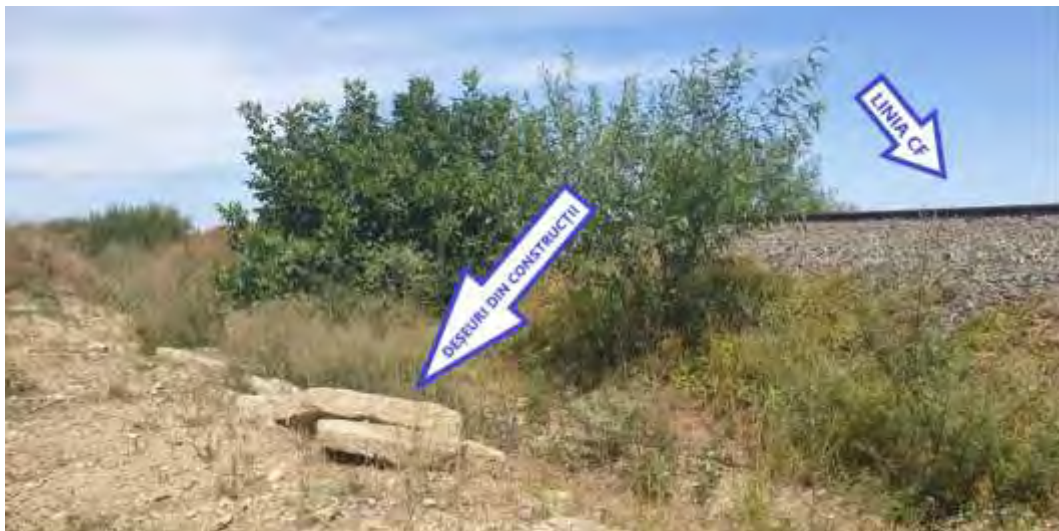
În zona Km 671+500, în exteriorul căii ferate lângă baza rambleului, erau depozitate deșeuri provenite din demolări de construcții.

Imaginea nr.18 – lângă baza rambleului, erau depozitate deșeuri din demolări - km 671+500

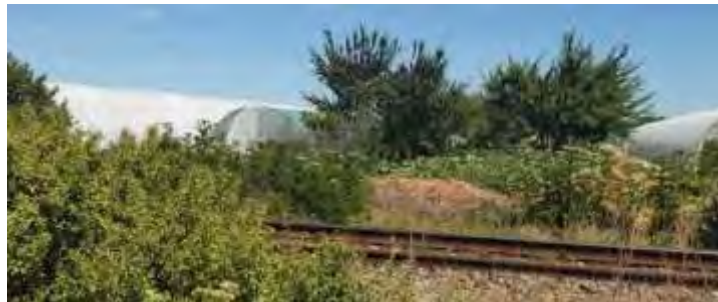
Linia de cale ferata nu este delimitată prin gard față de grădinile caselor din localitate, unde persoanele terțe desfășoară activități agricole lângă linia CF.

Imaginea nr.19 – persoane terțe desfășoară activități agricole lângă linia CF.

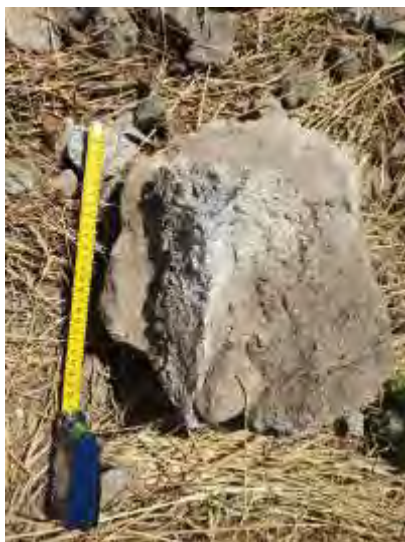
Pe partea stângă a căii ferate în raport cu sensul de mers al trenului, în zona rambleului căii ferate existau diverse obiecte care, dacă ar fi fost poziționate în gabaritul de liberă trecere, erau suficient de mari pentru a lovi și avaria rezervorul locomotivei DHCe 410.

Imaginea nr.20 – exemplu de deșeu provenit din demolări de construcții, găsit la baza rambleului în zona producerii coliziunii. Acesta, dacă ar fi fost poziționat între firele căii, putea cauza avarierea rezervorului

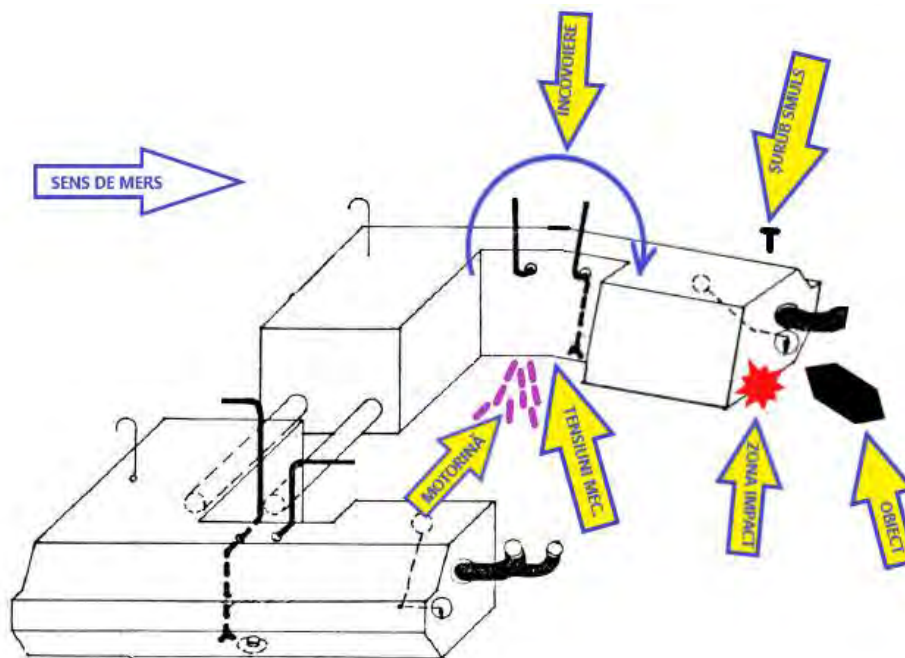
Imaginea nr.26 – expunere grafică cu încovoierea rezervorului și scurgerea de motorină

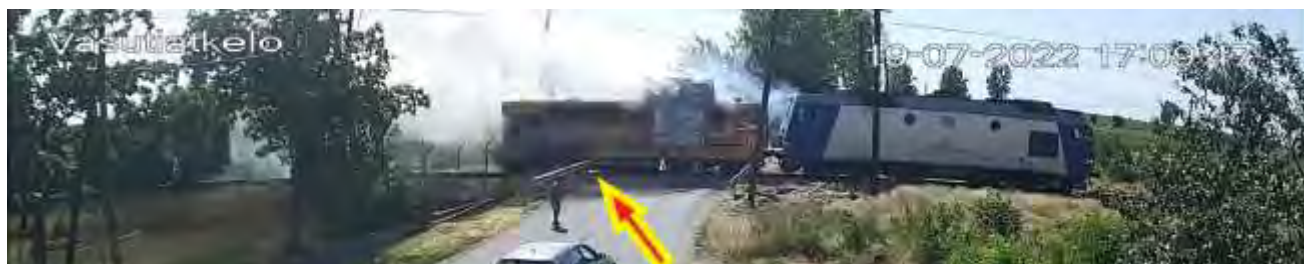
În *Faza 1* flacăra s-a manifestat în exteriorul locomotivei, în zona rezervorului din care se scurgea motorină.

Imaginea nr.27 – ora 17:08:40 - exista motorină aprinsă sub locomotiva DHCe 410 în timpul manevrei (imagine CCTV)

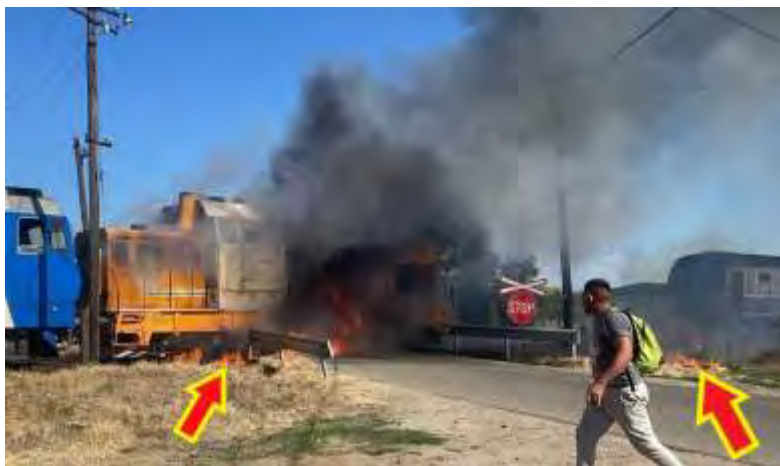
S-a constatat existența unei flăcări pe terasament la 7 metri distanță de locul unde a fost oprit trenul, în sensul invers de deplasare al trenului.

Imaginea nr.28 – flacără pe terasament lângă locomotivă și spre urma trenului (foto efectuată de martor ocular)

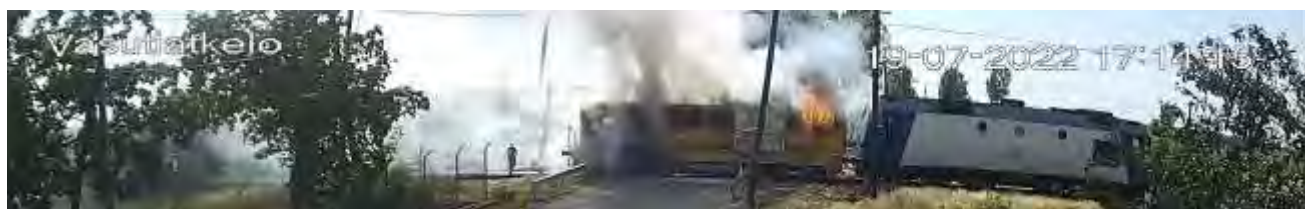
În Faza 2 flacăra s-a extins la echipamentele din interiorul locomotivei.

Imaginea nr.29 – ora 17:14:15 - arderea s-a extins la echipamentele din interiorul locomotivei (imagine CCTV)

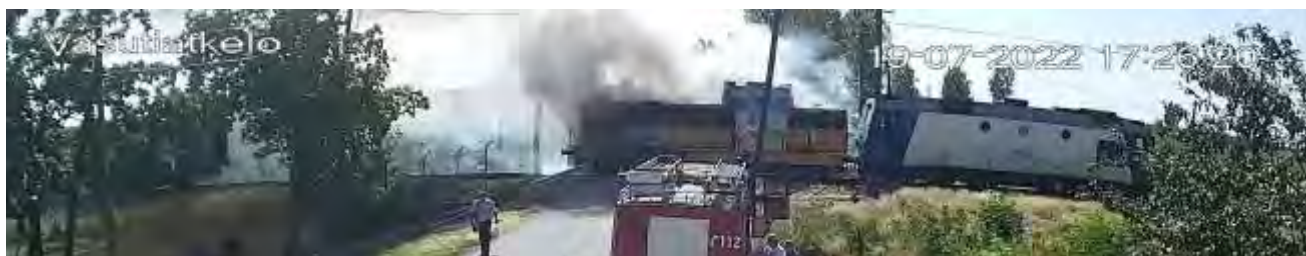
În Faza 3, ca urmare a intervenției pompierilor, arderea s-a diminuat și se manifesta numai sub forma unei emisii constante de fum.

Imaginea nr.30 – ora 17:26:20 - arderea s-a diminuat, emisie constantă de fum (imagine CCTV)

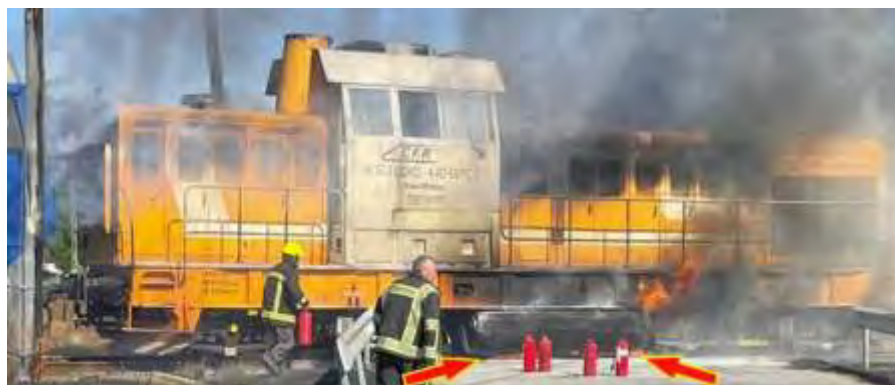
În acest timp, motorina scursă din rezervor, ardea chiar sub rezervor și împrejurul acestuia, motiv pentru care produceau încălzirea continuă a rezervorului.

Imaginea nr.31 – în acest timp motorina ardea sub rezervor (imagine martor ocular)

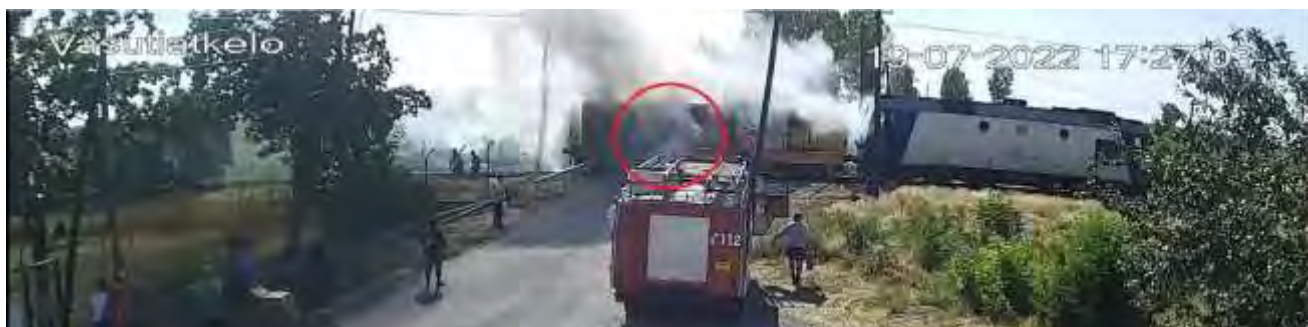
În *Faza 4*, cel mai probabil, rezervorul era golit și au rămas în el numai vapori de motorină, însă aceștia fuseseră continuu încălziți de arderea ce se manifesta sub rezervor. Acest fapt a condus la aprinderea vaporilor de motorină din rezervor și arderea explozivă a acestora, care a avut ca efect deformarea rezervorului, smulgerea flanșei de la rezervor și o emisie violentă de fum.

Imaginea nr.32 – ora 17:27:03 - emisie violentă de fum de la rezervor (imagine CCTV)

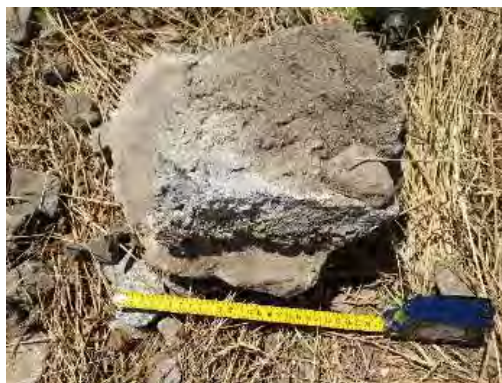
Comisia de investigare consideră că cel mai probabil, corpul dur care a lovit rezervorul locomotivei DHCe 410, a fost un deșeu rezultat din demolările de construcții, asemănător celui găsit în zona producerii impactului.

Imaginea nr.33 -deșeu provenit din demolări de construcții, găsit la baza rambleului în zona producerii impactului

Acest deșeu putea fi constituit dintr-o combinație de materiale de construcție, respectiv mortar, ipsos și pietriș. În urma impactului, cel mai probabil corpul dur s-a spart în fragmente mai mici, iar aceste fragmente din cauza dimensiunilor reduse, nu au mai putut fi identificate și puse în legătură cu spargerea rezervorului, de către echipele care au verificat traseul liniei.
