## RAPORT DE INVESTIGARE

privind accidentul feroviar produs la data de 27.08.2022 pe parcursul de intrare în stația CFR Dornești în circulația trenului de marfă nr.57010, prin declanșarea unui incendiu la locomotiva împingătoare DA1394

*Raport de investigare final  
24 august 2023*

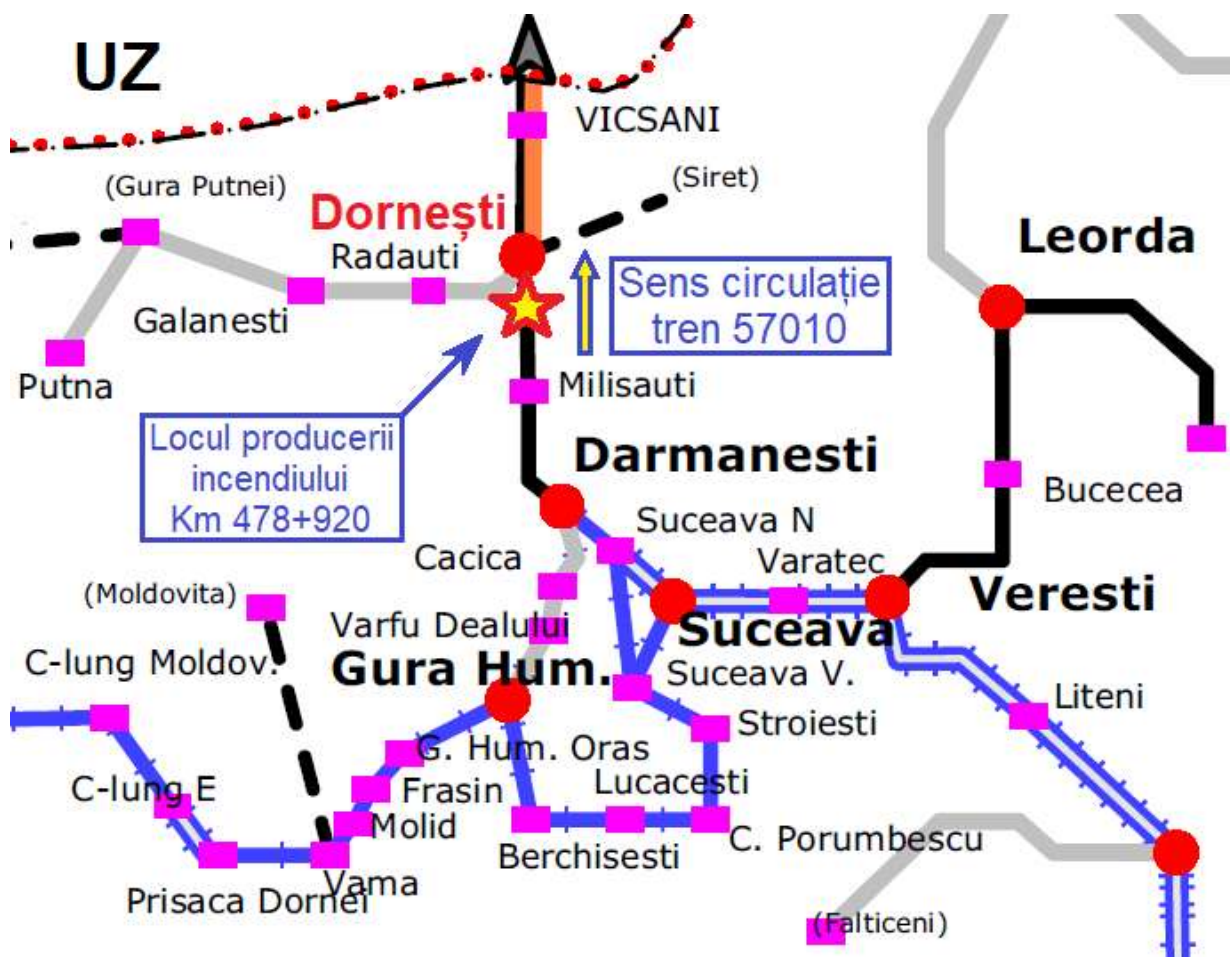
Figura nr.1 - Locul producerii accidentului

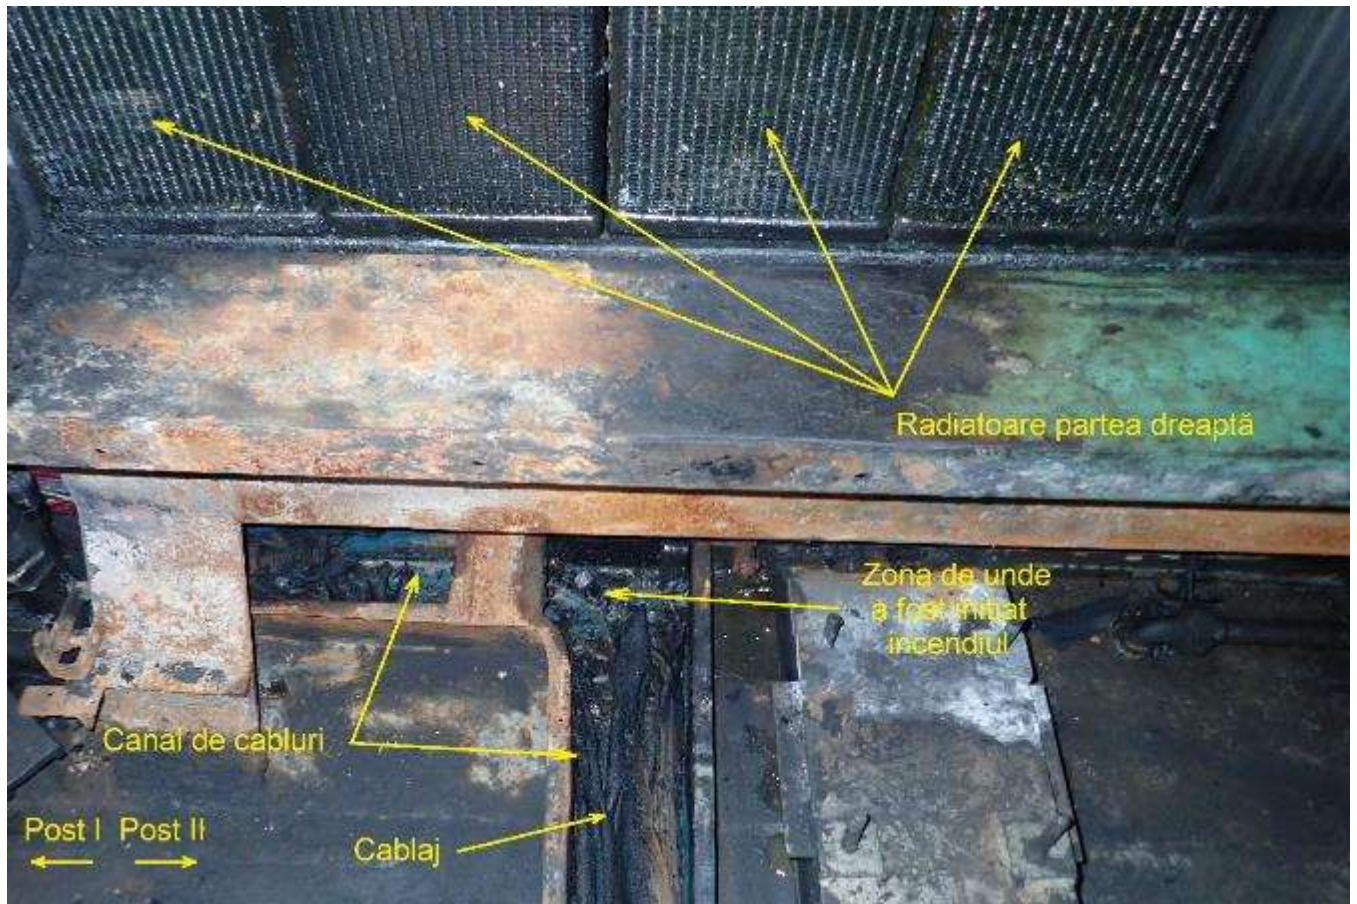
- cablajul de comandă dintre placa de borne Pb3 (post de conducere nr.2) și blocul aparatelor în zona pompei de apă era supraîncălzit izolația arsă și căzută, fiind vizibili conductorii din cupru;
- cablajul de forță aferent motorului de tracțiune nr.6 în zona pompei de apă unde cablurile sunt îndoite la 90° prezintă izolația afectată termic, crăpată, fiind vizibili conductorii din cupru;

*Foto nr.1 - Locul declanșării incendiului*

- în zona pompei de apă și a schimbătorului de căldură, sunt prezente reziduuri de ulei și apă;
- în doza motorului nr.6, motorul a fost decuplat electric pentru remorcarea locomotivei. Papucii și cablajul nu prezentau urme de supraîncălzire.

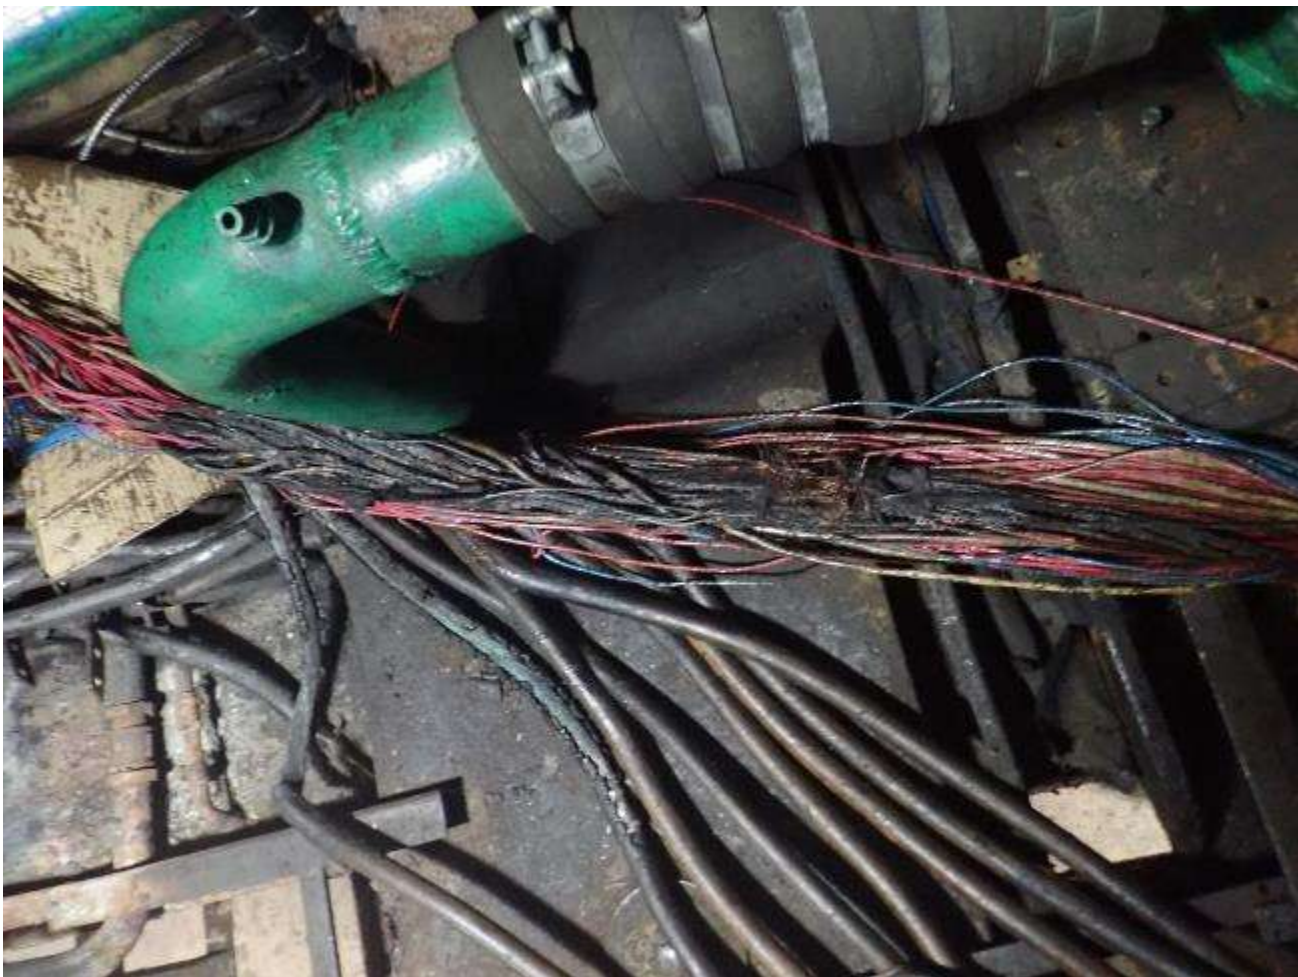
- cablajul este în stare normală cu excepția porțiunii din mijloc (aproximativ 50 cm) care prezenta urme de supraîncălzire.
- a fost extras cablajul de alimentare a motorului din canalul de cabluri. Pentru extragere a fost necesară secționarea cablului deoarece pe porțiunea de mijloc era încălzit și prin topirea izolației acesta s-a lipit de cablajul de comandă și cablajul de forță aferent motorului de tracțiune nr.6;

- au fost separate cele trei fire ale cablajului prin demontarea mantalei metalice de protecție (copex);
- cele trei fire ale cablajului prezentau izolația topită și arsă la exterior. La interior izolația era în stare normală iar conductorul din cupru nu era supraîncălzit;

*Foto nr.2 – Cablajul extras din canalul de cabluri*

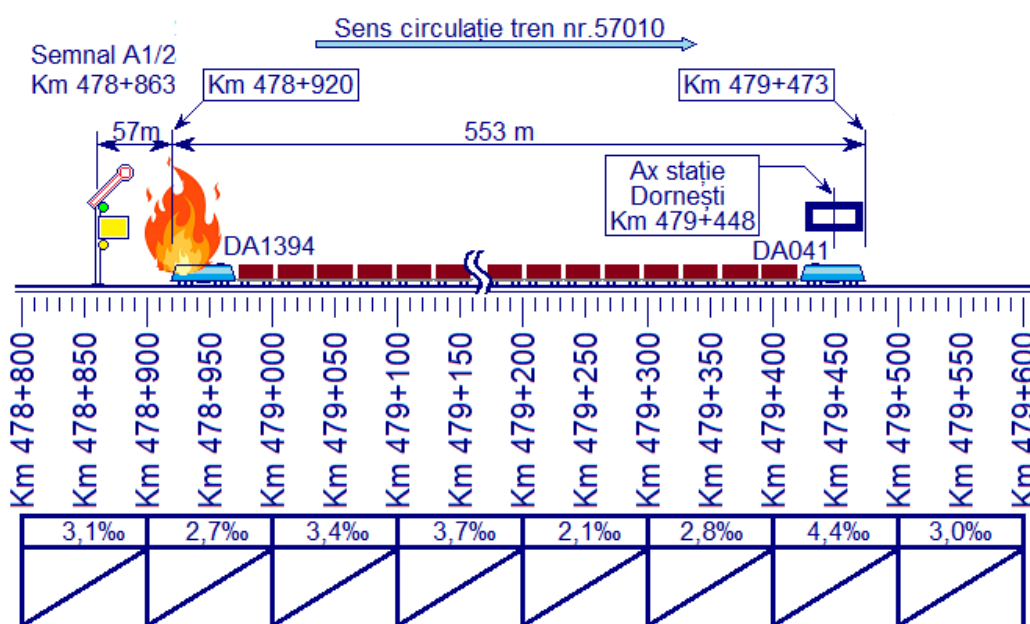
Figura nr.2 – Schița locului producerii accidentului

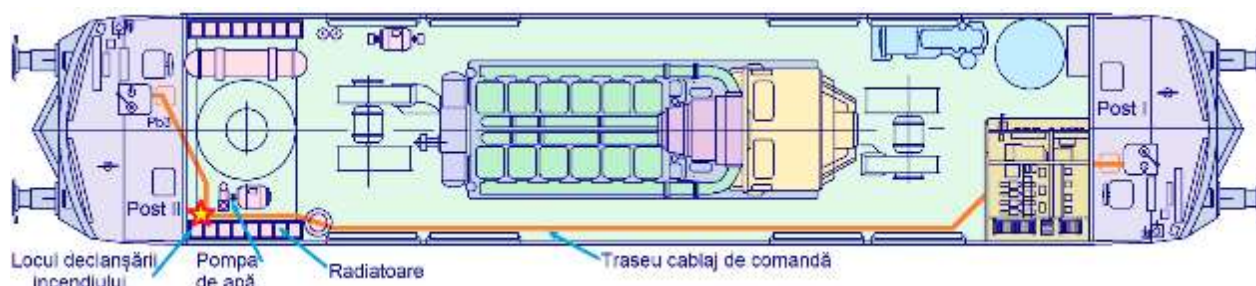
Zona canalului de cabluri unde s-a declanșat incendiul, între peretele lateral și pompa de apă, sub radiatoarele de pe partea dreaptă nu este accesibilă pentru verificarea vizuală a stării cablajului cu ocazia reviziilor periodice. Această zonă este accesibilă pentru verificări doar la reparațiile planificate (RR sau RG) după îndepărtarea ansamblului motor-pompă de apă, după demontarea canalului de ventilație și apoi a capacului canalului de cabluri.

Cablajul de forță și cablajul motorului pompei de apă, deși la verificări prezentau izolația afectată termic, nu prezentau urme de scurtcircuit, izolația acestor cabluri fiind deteriorată ca urmare a căldurii degajate în incendiu.

Figura nr.3 – Traseul cablajului de comandă și locul declanșării incendiului

Străpungerea izolației conductorilor cablajului de comandă și apariția scurtcircuitului între firele acestuia constituie un eveniment care, dacă ar fi fost eliminat sau evitat, ar fi împiedicat producerea accidentului, după toate probabilitățile deci constituie un **factor cauzal**.
