RAPORT DE INVESTIGARE

al accidentului feroviar produs la data de 20.04.2019, în jurul orei 4:40 prin deraierea vagonului nr. 335366515443, din componerea trenului de marfă nr.89970, pe relația Capu Midia - Constanța Mărfuri, la km 17+573

*Ediție finală
15 ianuarie 2020*

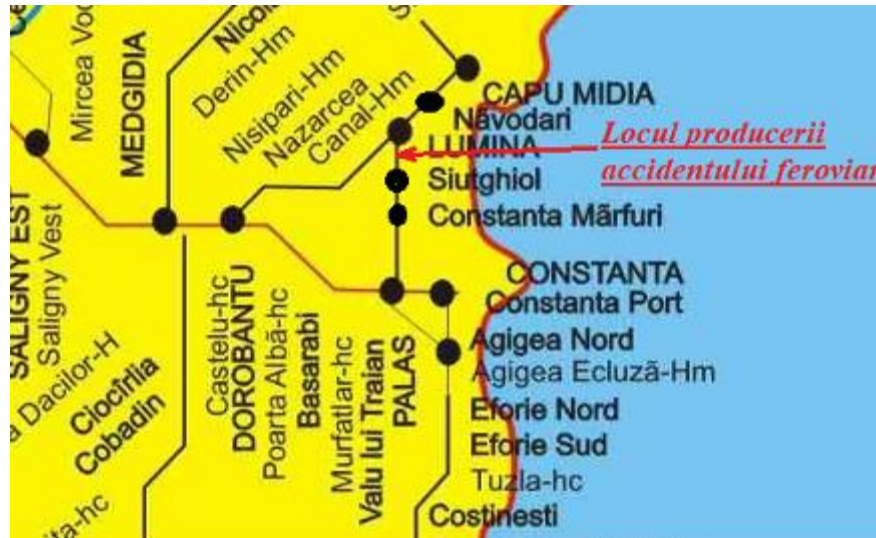
Fig. nr.1 – Locul producerii accidentului

A fost avariat vagonul de marfă nr.33536651544-3 și linia de cale ferată pe o distanță de aproximativ 600m.

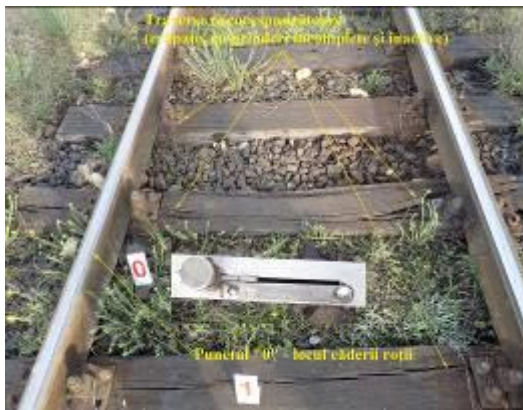
Fig. nr.2 – Locul producerii deraierii

În zona producerii accidentului (figura nr.2), traversele de lemn erau putrede, prezentau crăpături longitudinale la fața superioară, prinderile erau incomplete și inactive(figura nr.3), prisma de piatră spartă era colmatată, existau rosturi cu cupon de șină (figura nr.4) și traverse speciale(figura nr.5) din perioada în care în zonă erau montate aparate de cale, panourile aveau lungime de aproximativ 15m.

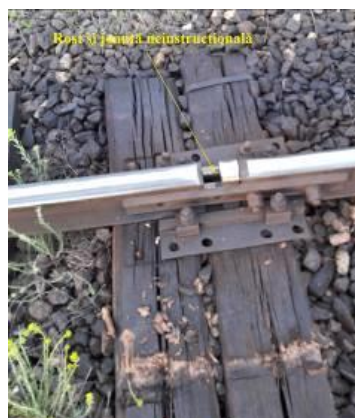
Fig. nr.4 – Rost și joantă neinstrucționale

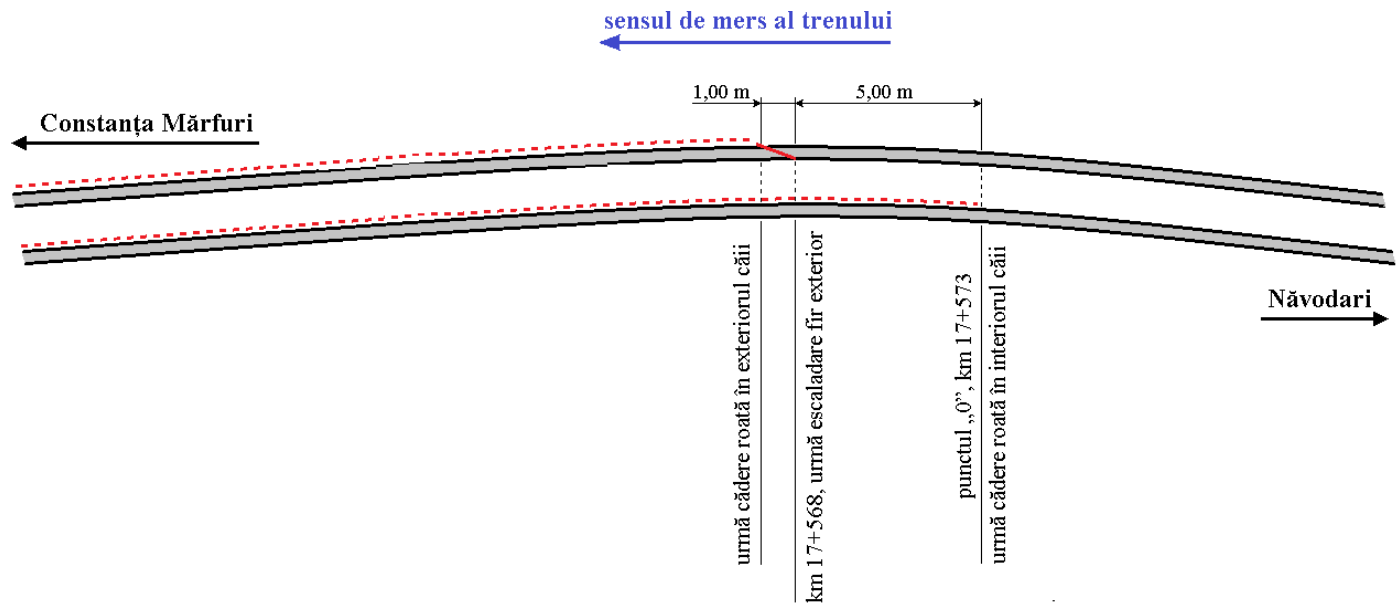
Fig. nr. 6

Prima urmă de deraiere a fost identificată la km 17+573, marcată ca pichet de măsurare nr."0" aflată într-o zonă în curbă cu deviație stânga față de sensul de mers al trenului a căror caracteristici nu au putut fi identificate deoarece nu există album al curbelor pentru linia 818 și 817 fir I (figura nr.6).

După căderea roții vagonului, trenul a mai parcurs 5m și în punctul +10 a fost identificată urma de escaladare a flancului activ al ciupercii șinei, de pe firul exterior al curbei de către roata din dreapta sens de mers a osiei deraiate.

Trenul a circulat în aceste condiții aproximativ un metru până în punctul +12, după care roata din dreapta sens de mers a căzut în exteriorul căii pe capetele traverselor.

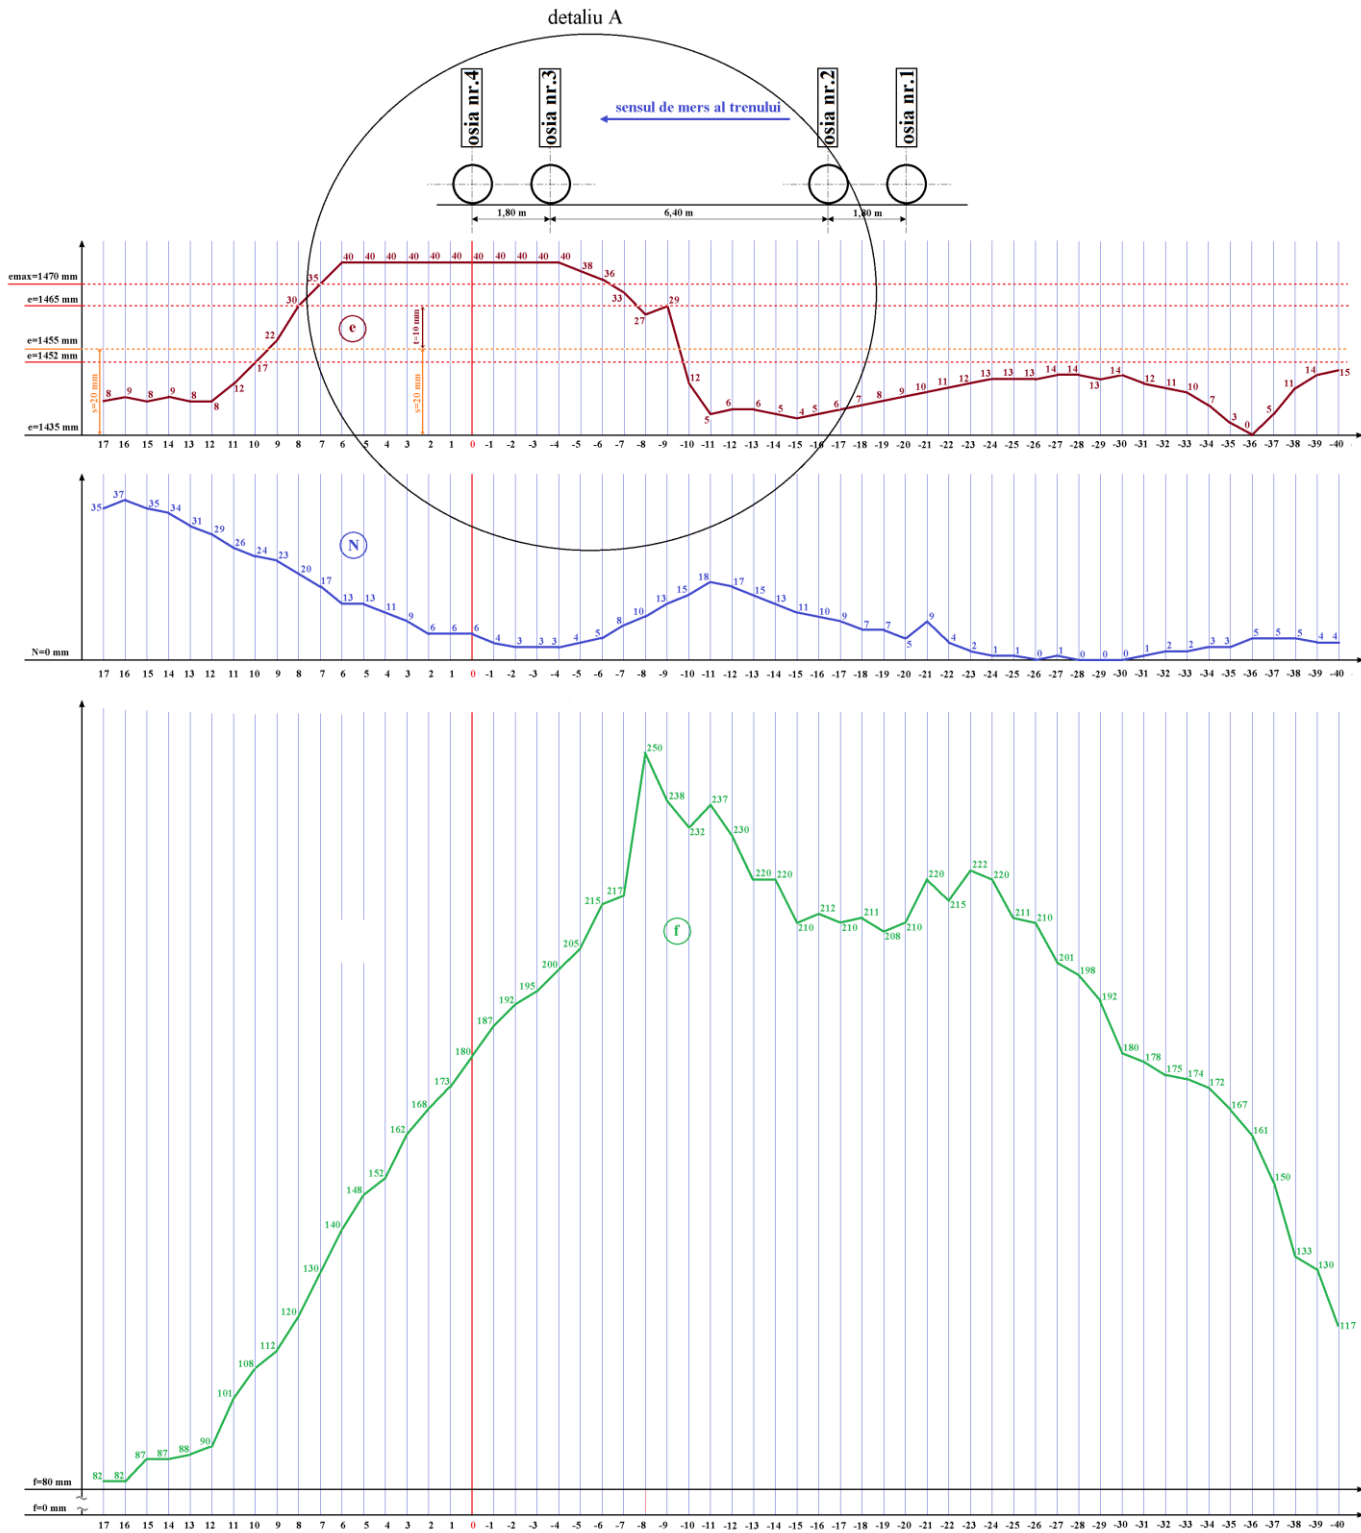
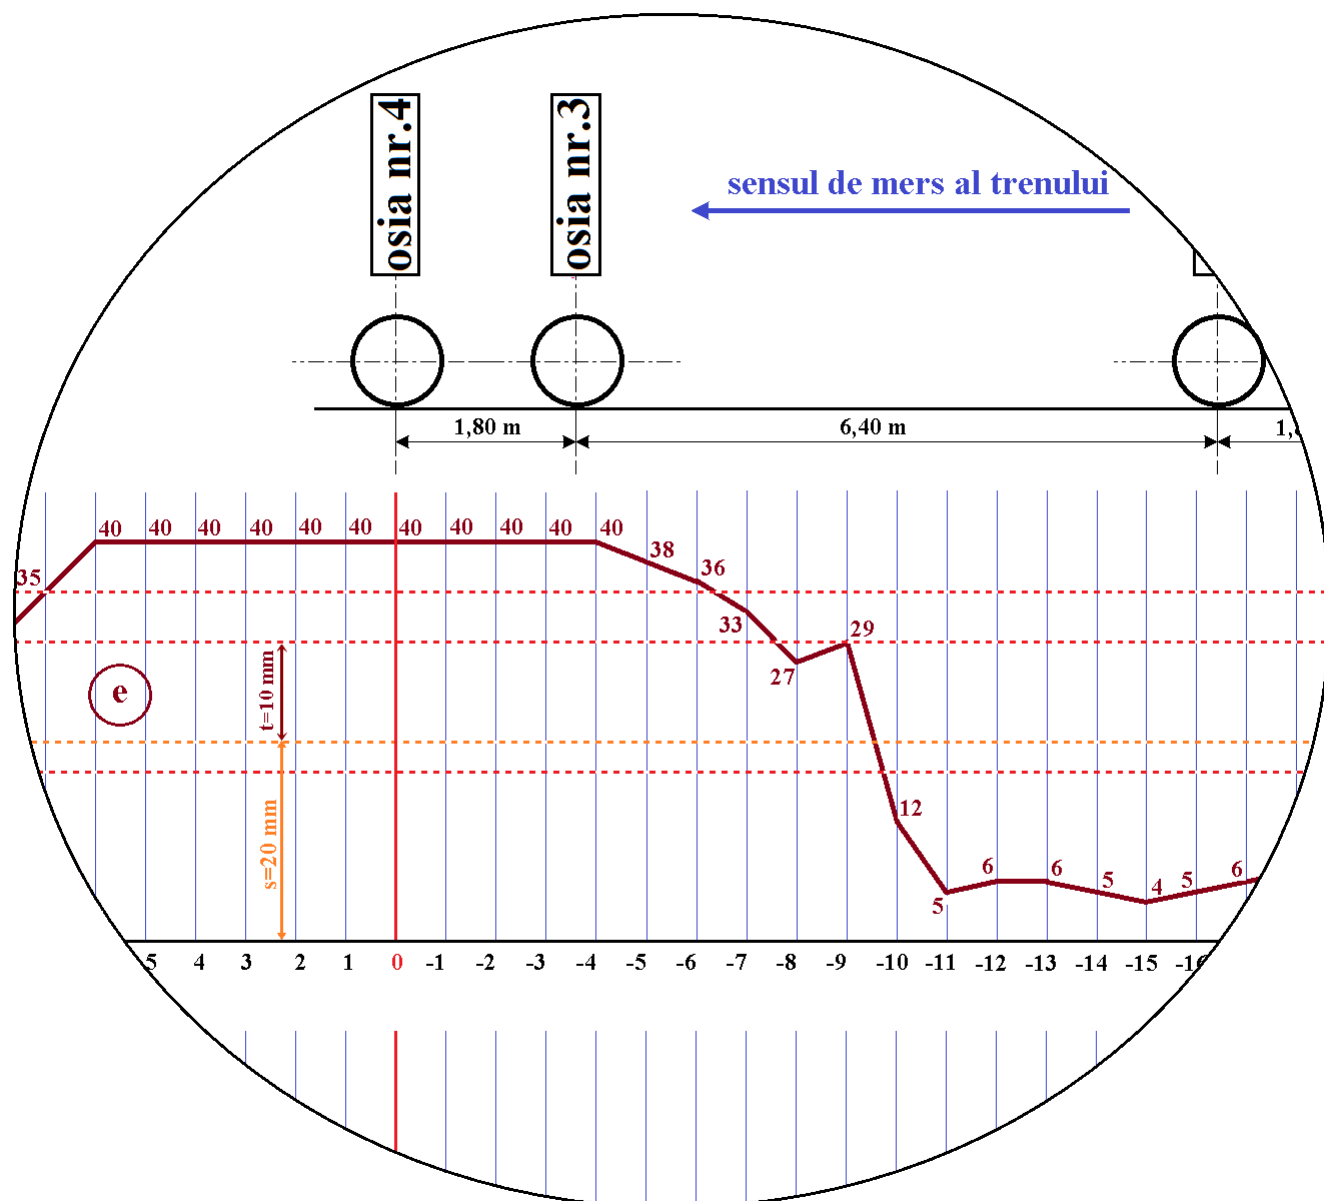
Diagramele de ecartament, nivel și săgeată

Măsurătorile efectuate la momentul producerii accidentului au fost transpuse în diagrame ale ecartamentului, nivelului și săgeților și a fost observat faptul că sunt defecte majore ale traseului căii.

În conformitate cu Instrucția 314/1989 „Instrucția de norme și toleranțe pentru construcția și întreținerea căii-linii cu ecartament normal” capitolul 1, art.1, punctul 13 – ecartamentul căii nu trebuie să fie în nici un caz mai mare de 1470 mm, a fost constatată depășirea acestuia la pichetele -1, -2, -3, -4, +1, +2, +3, +4, +5.

Diagrama săgeților măsurate pe zona de linie a accidentului îmbracă alura unei curbe cu o rază de aproximativ 230 m.

Măsurătorile efectuate la ecartament și transpunerea lor în diagramă ne arată că variația acestuia nu urmărește diagrama săgeților, zona trapezoidală a variației ecartamentului, unde toleranțele sunt depășite și unde s-a produs deraierea sunt situate în zona curbei circulare cu caracteristicile menționate mai sus după care linia se îngustează.

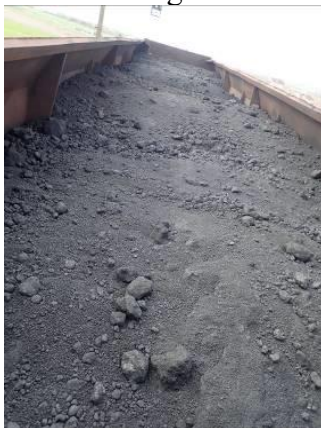
Fig. nr.7 – Modul de încărcare a vagonului

- vagoanele erau încărcate cu cocs;
- încărcătura era repartizată instrucțional pe suprafața vagonului – figura nr.7;
- la data de 02.05.2019 a fost efectuată verificarea prin cântărire a vagonului deraiat nr. 33536651544-3, masa brută a acestuia fiind de 70.950 kg;
- conform arătării vagonului, masa brută a vagonului nr. 33536651544-3 a fost de 75 tone și conform scrisorii de trăsură a fost de 68.300 kg.

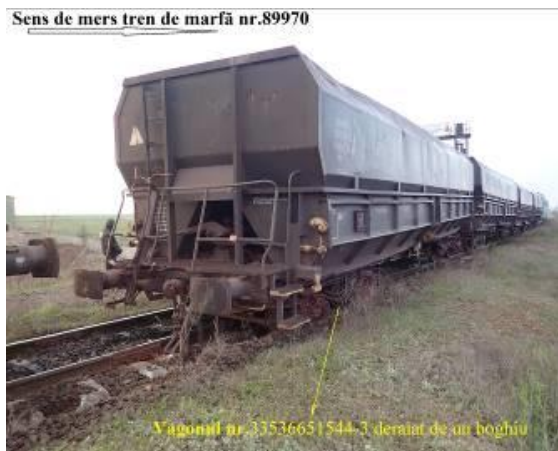
- osiile cu roțile $\frac{1}{2}$ și $\frac{3}{4}$ deraiate –fig. nr.8;

Fig. nr.8 - vagonul nr. 33536651544-3 : osiile cu roțile $\frac{1}{2}$ și $\frac{3}{4}$ deraiate

- osia R1 – R2 nr.3812355 lovituri pe buza roților;
- osia R3 – R4 nr.16318 lovituri pe buza roților;

- taler tampon 1 lovituri la partea superioară ;
 - peron frână mână deformat ;
 - balustrada peron deteriorată complet;
 - fus frână de mână deformat;
 - suport conductă generală de aer rupt;
 - conductă generală de aer deformată;
 - eclise aparat legare deformat;
 - cârlig tracțiune fisurat și strâmb;
 - capac unsoare R8 spart ;
 - la data de 26.05.2015, vagonul nr. 33536651544-3 a efectuat revizie periodică la Simeria
- (6);
- RIF la data de 05.2018 MMS;
 - RR la data de 05.2018 MMS;
 - vagonul este proprietate SC ROLLING STOCK COMPANY SA și închiriat de SC VTR
- SRL;
- măsurătorile efectuate la vagonul nr.33536651544-3 la data de 08.05.2019 în SNTFM „CFR MARFA”SA CIRV – Sectia IRV Palas au fost efectuate pe o linie cu planeitate necontrolată (linia nu era de cota “0”).
