## RAPORT DE INVESTIGARE

al incidentului feroviar produs pe raza de activitate a Sucursalei Regionale de Căi Ferate Brașov în circulația trenului de călători nr.10515 din data de 23.08.2023 în stația CFR Copșa Mică

*Ediția finală  
16.10.2023*

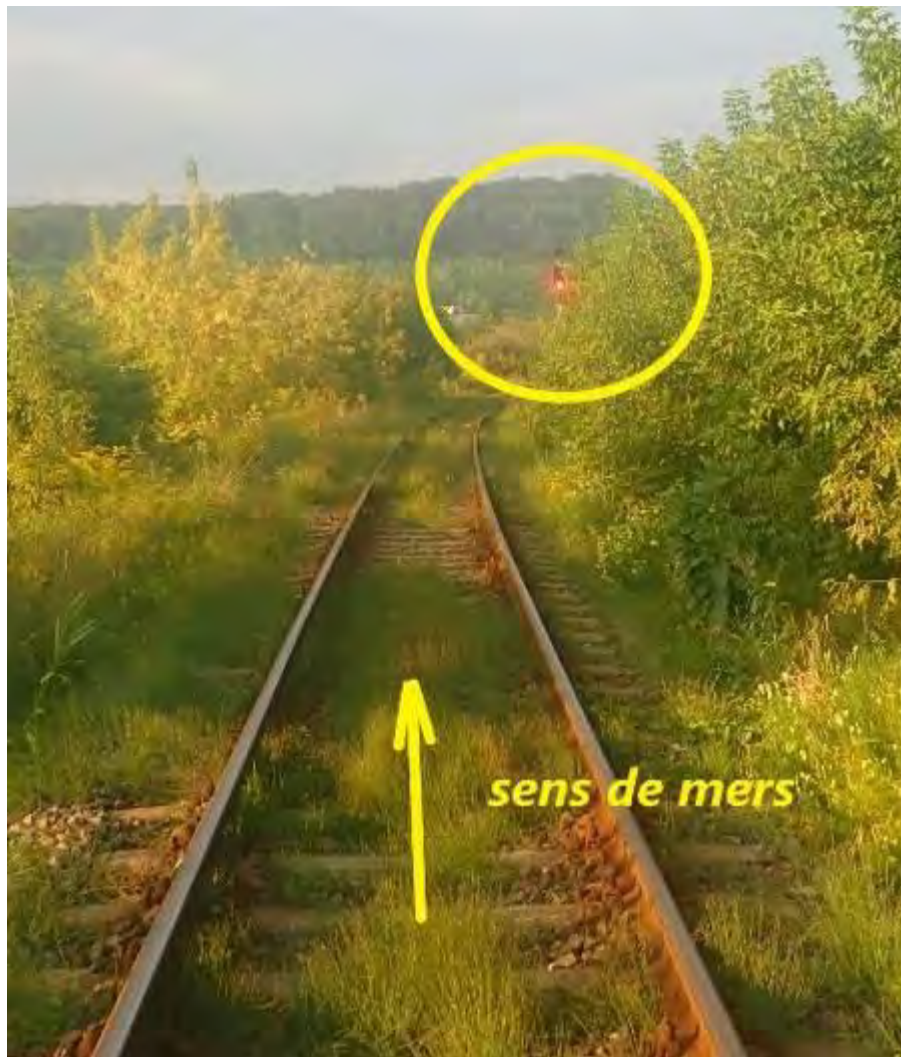
Menționăm faptul că deși înainte de semnalul de intrare, în zona de siguranță a căii ferate pe partea dreaptă a sensului de mers a trenului era vegetație mare care nu asigura vizibilitatea de la o distanță de 400 m, acesta era totuși vizibil din cabina automotorului de la o distanță cuprinsă între 65÷75 m, distanța parcursă de tren din momentul luării măsurii de frânare și până la oprire fiind de circa 42 m – foto nr.1.

Foto nr.1 – vizibilitatea semnalului măsurată la o distanță de 73 m

La data și ora producerii incidentului, semnalul de intrare YS era vizibil de la o distanță de circa 65÷75 m. Înainte de semnalul de intrare, în zona de siguranță a căii ferate pe partea dreaptă a sensului de mers a trenului era vegetație mare care nu asigură vizibilitatea de la o distanță de 400 m, iar distanța parcursă de tren din momentul luării măsurii de frânare și până la oprire a fost de circa 42 m. Luminozitatea era corespunzătoare pentru timp de zi.

defect la ora producerii incidentului, vizibilitatea fiind asigurată din cabina automotorului doar de la o distanță cuprinsă între 65÷75 m – *foto nr.1.*

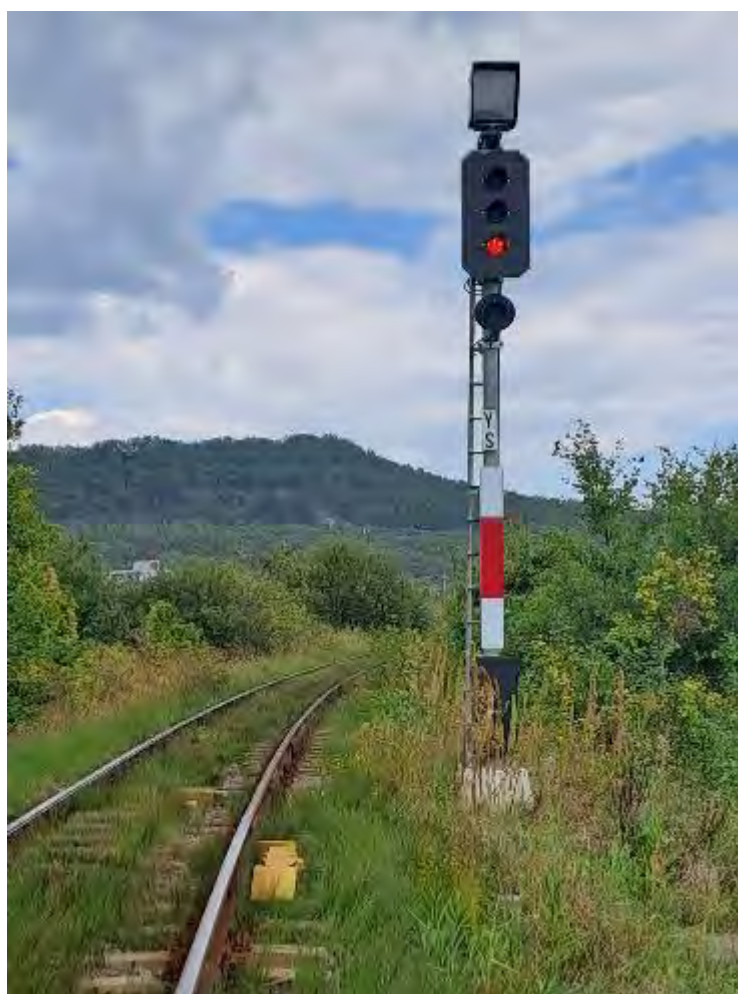
De-a lungul stâlpului acestui semnal se montează un reper format dintr-o placă dreptunghiulară de culoare albă cu o bandă roșie la mijlocul ei – *foto nr.2*. Acest reper indică faptul că semnalul luminos respectiv, dacă ordonă oprirea, nu poate fi depășit de tren decât în condițiile stabilite de Regulamentul de semnalizare nr.004/2006.

*Foto nr.2 – semnalul de intrare YS*

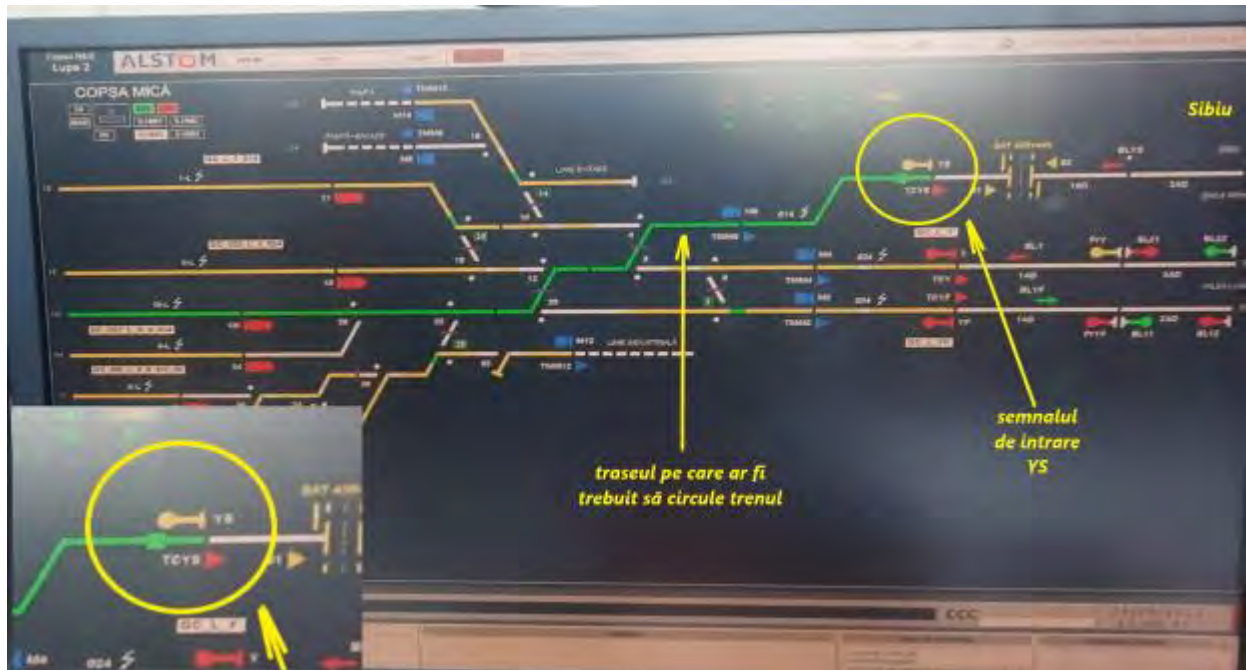
Efectuarea parcurșului de intrare din direcția Sibiu către linia de garare nr.III abătută (pentru trenurile sosite dinspre Sibiu), se execută prin selectarea semnalului de intrare YS (început comandă) și semnalul de ieșire Y III (sfârșit comandă), apoi transmiterea comenzii „EXECUTĂ”. În zona de „răspunsuri” apare mesajul „comanda acceptată” apoi se afișează parcurșul cu trasa marcată în verde și semnalul de intrare indicând culoarea „galben” (colorat în galben) – *foto nr.3*.

Foto nr.3 – afișajul pentru traseul trenului și semnalul de intrare YS în condiții normale

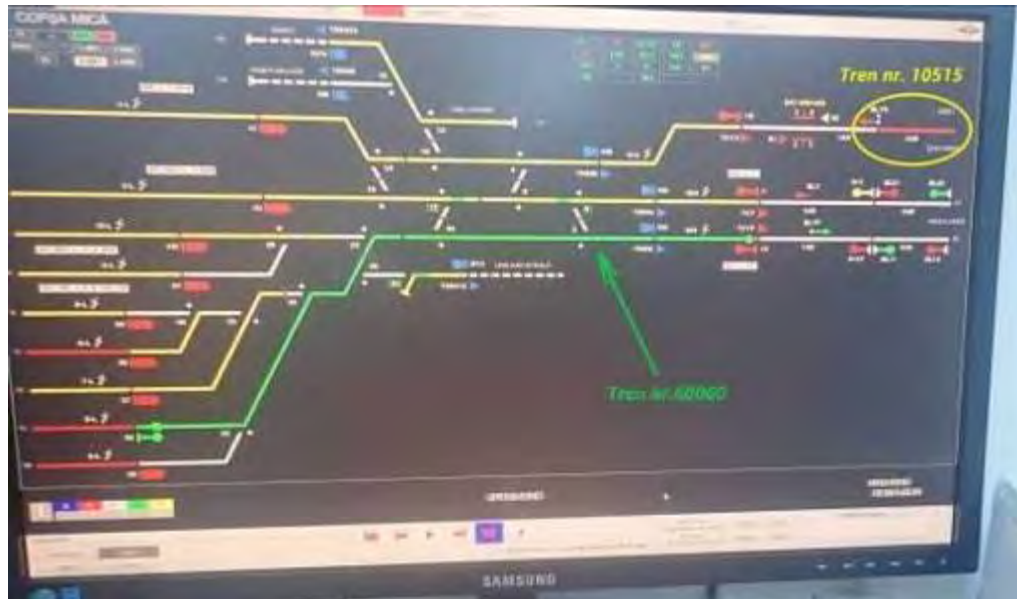
Foto nr.4

- **ora 14:37:42** – a fost efectuat parcurs de ieșire pentru trenul de marfă nr.60060 de la linia nr.8 spre firul I de circulație Blaj, trenul nr.10515 a ocupat secțiunea 2AD a liniei curențe Sibiu – Copșa Mică, instalația SAT este închisă, semnalul YS este pe oprire (colorat în roșu) – *foto nr.4*;

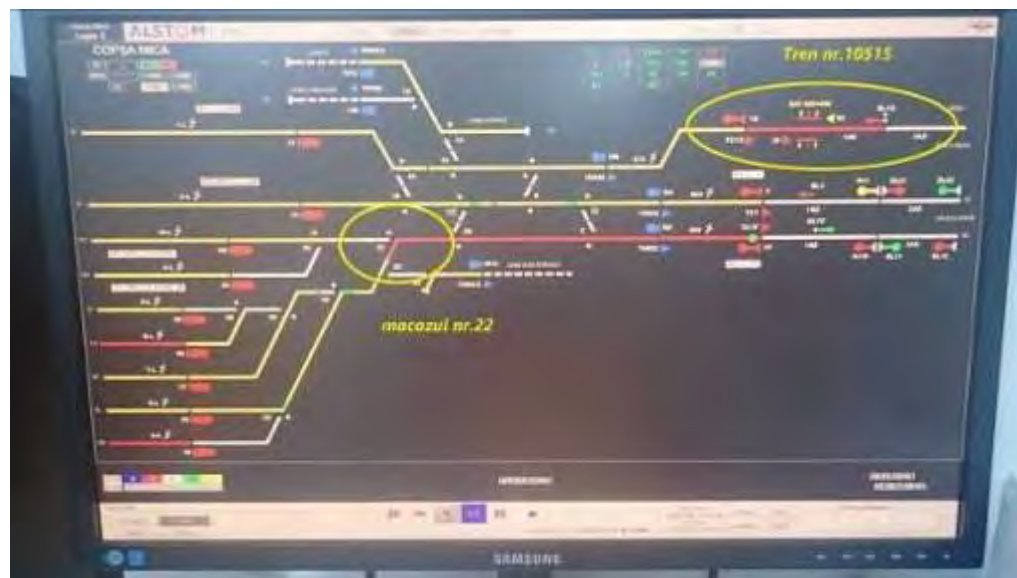
Foto nr.5

- ora 14:40:25 – trenul de marfă nr.60060 își continuă mersul pe firul I, macazul nr.22 a rămas în poziția pe abatere după trecerea acestuia, trenul de călători nr.10515 se află pe secțiunea 1 AD, instalația SAT este închisă, semnalul YS pe oprire – foto nr.5;

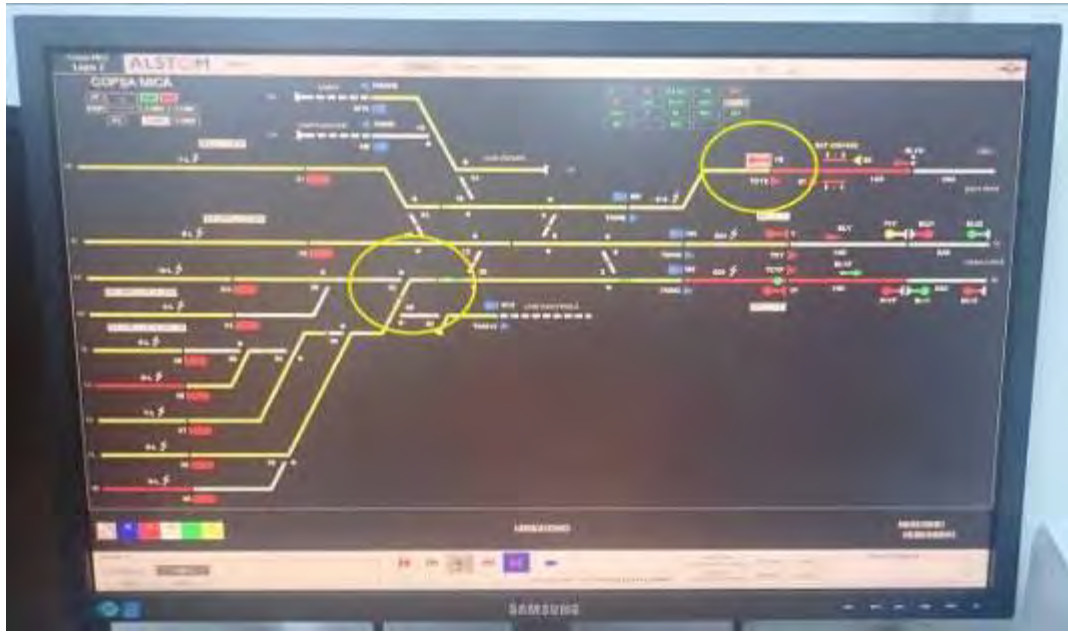
Foto nr.6

- ora 14:41:20 – s-a solicitat parcurs de intrare pentru trenul nr.10515 de la semnalul YS spre linia nr.III (semnalul YS este pe un fond colorat diferit) (v. cap.2.3.2) – foto nr.6;

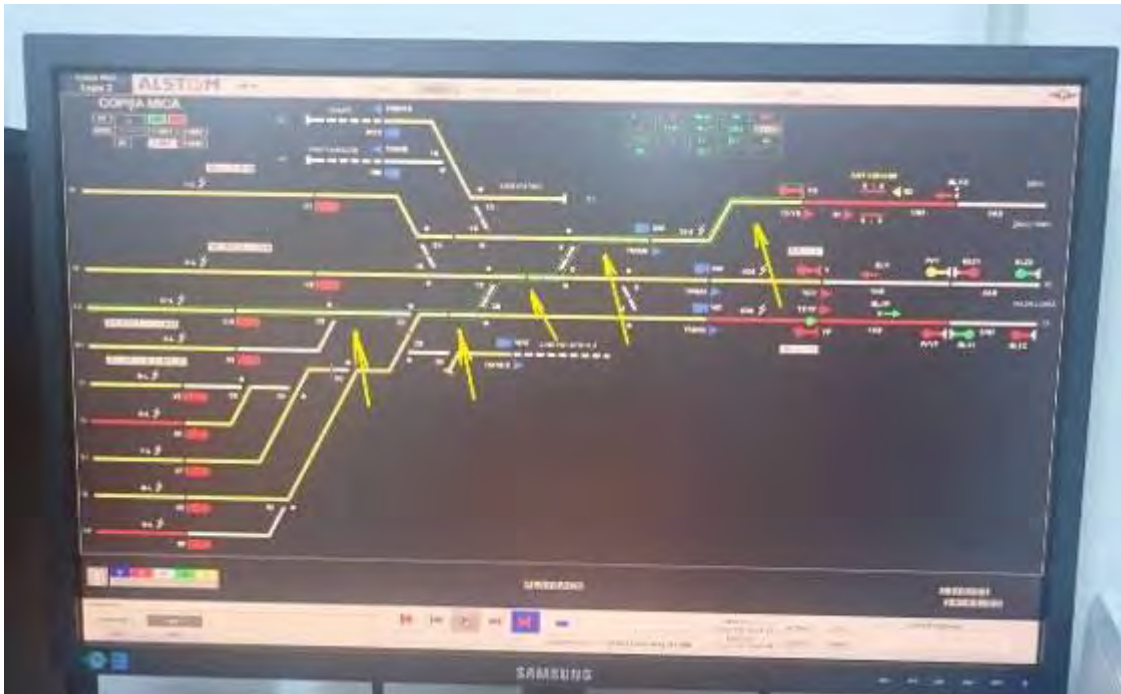
Foto nr.7

- ora 14:41:22 – s-a efectuat preselecția parcursului pentru trenul nr.10515 (se observă conturul cu linie verde subțire pe traseul pe care urma să circule trenul spre linia nr.III) – foto nr.7;

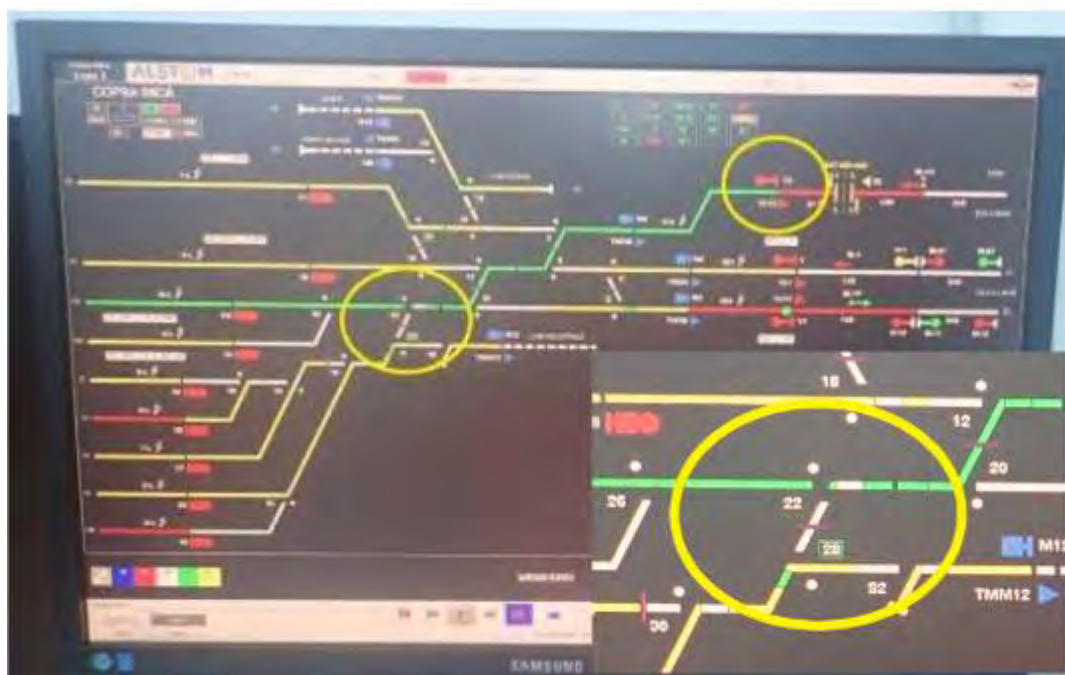
*Foto nr.8*

- ora 14:41:39 – la comanda automată a parcursului de intrare de la semnalul YS la linia nr.III, toate macazurile din parcurs s-au manevrat, cu excepția macazului nr.22 care nu s-a manevrat din poziția „abatere” pe poziția „directă”, (prezintă linia verde întreruptă), motiv pentru care semnalul de

intrare YS nu s-a pus pe liber respectiv nu a apărut culoarea „galben” pe consola de operare (v. cap.C.2.3.2) – *foto nr.8;*

Macazul nr.22 nu a prezentat niciun defect, nemanipularea lui la comanda automată a parcursului fiind o situație accidentală. Dealtfel, la manipularea individuală, acesta s-a manipulat de la prima comandă.

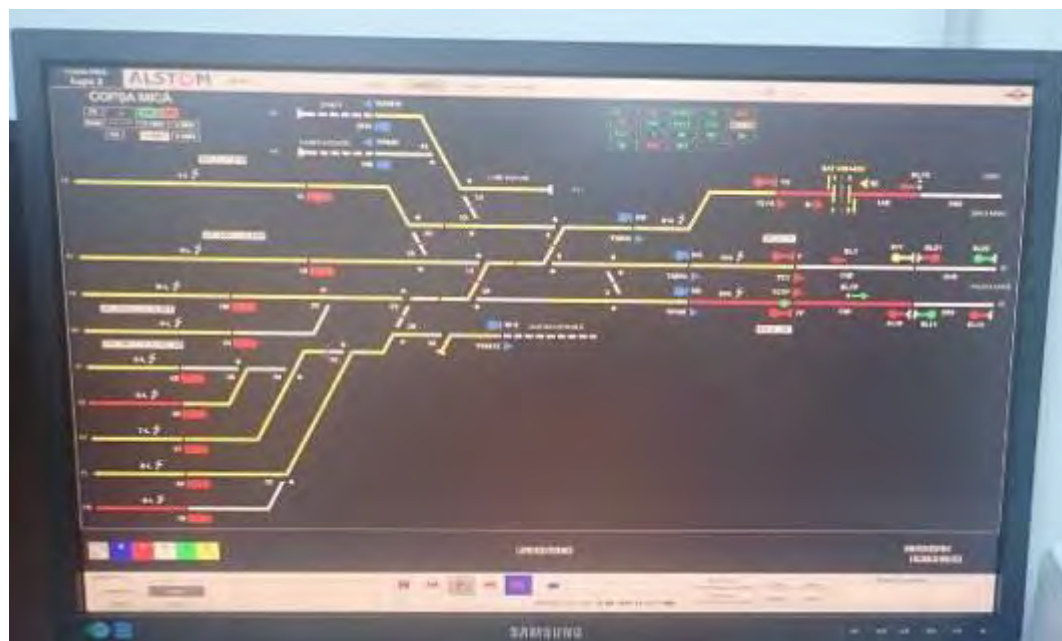
*Foto nr.9*

➤ ora 14:41:54 – ca urmare a nemanipulării macazului nr.22, s-a anulat parcursul solicitat – *foto nr.9;*

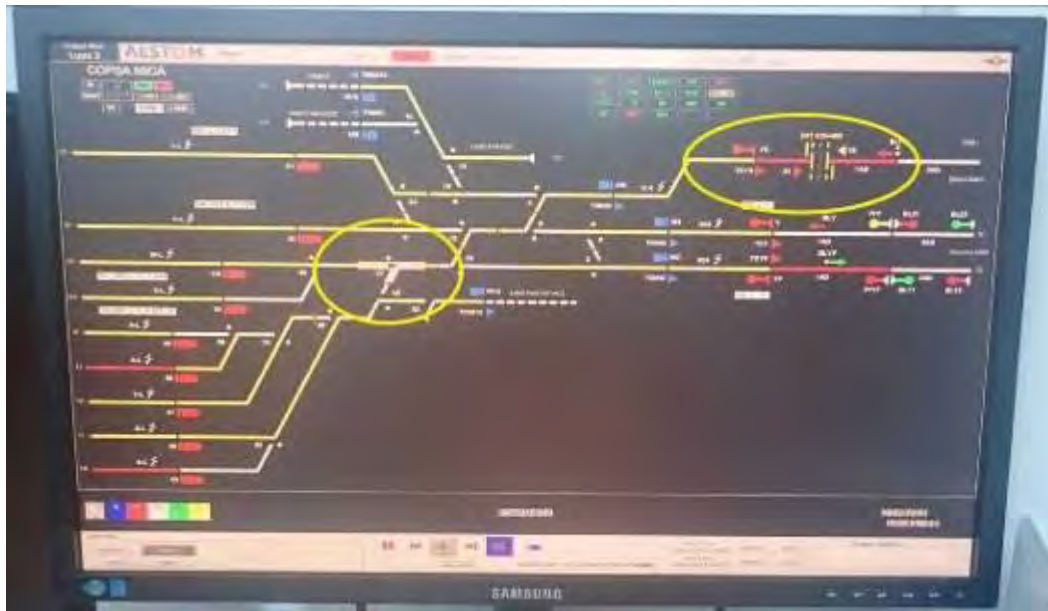
*Foto - 10*

➤ ora 14:41:58 – conform instrucțiunilor de manipulare a instalației, s-a trecut la manevrarea individuală a macazului nr.22 (pe ecran macazul are o culoare diferită), trenul nr.10515 a trecut de

secțiunea 2AD și de trecerea la nivel (instalația SAT s-a deschis) și se apropia de semnalul de intrare YS care era în continuare pe oprire - *foto nr.10*;

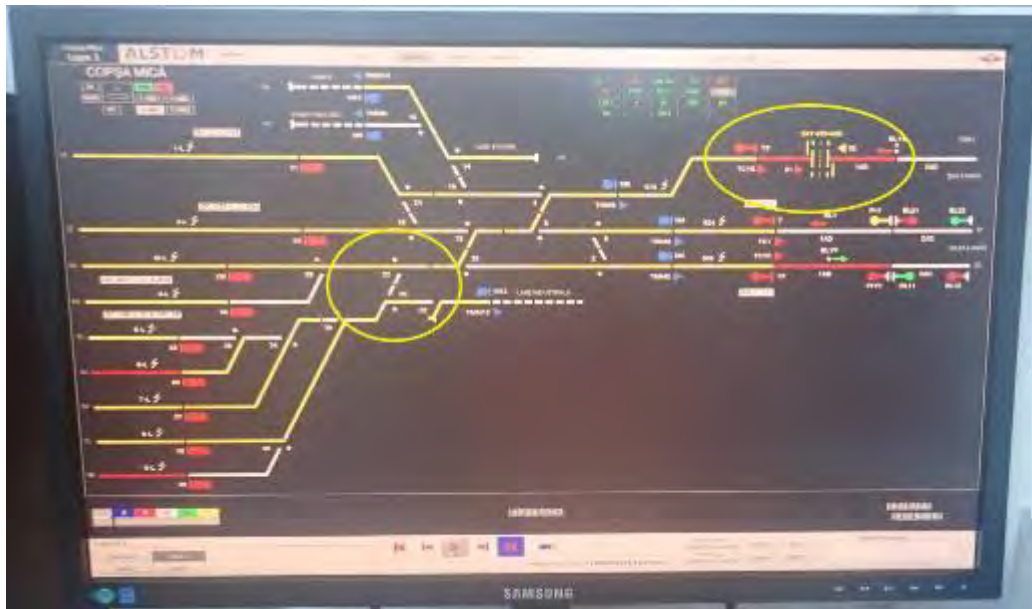
*Foto nr.11*

- **ora 14:42:15** – macazul nr.22 s-a manevrat din prima comandă pe ambele pozitii, cu control în instalația CE – *foto nr.11*, semnalul de intrare YS era în continuare pe oprire. După manevrare, macazul nr.22 a fost verificat pe teren de către organ M autorizat, acesta fiind găsit în bună stare de funcționare și în concordanță cu poziția cerută de parcurs.

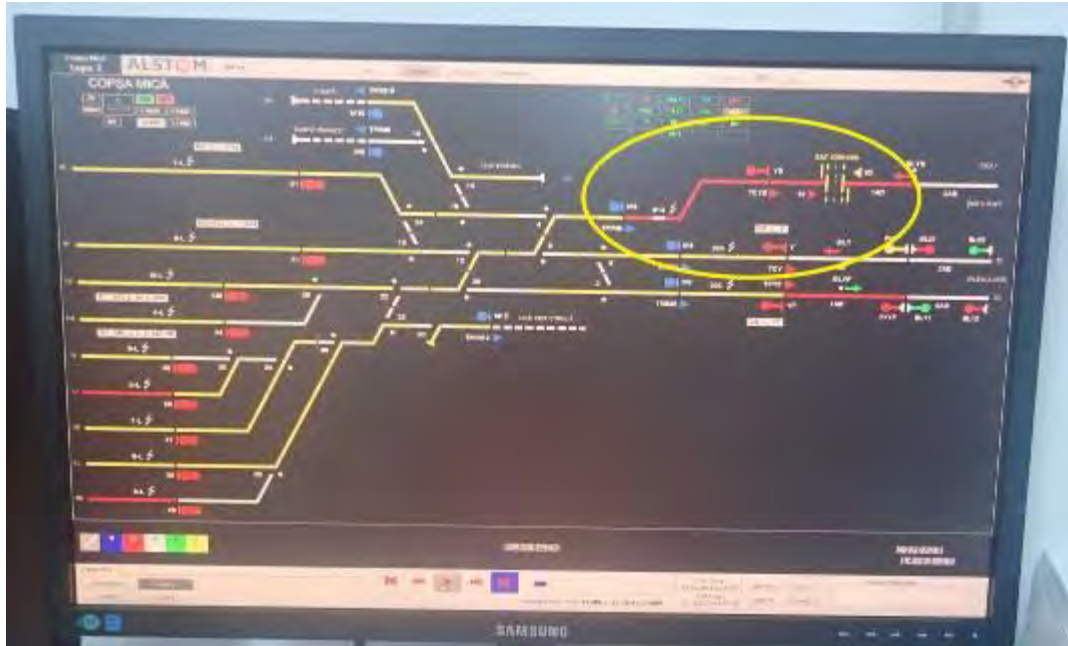
Foto nr.12

- **ora 14:42:17** – deși parcursul nu era asigurat, trenul de călători nr.10515 a depășit semnalul YS pe oprire și a ocupat secțiunea de după acesta – *foto nr.12*. Din acest moment, IDM nu a mai manipulat instalația;

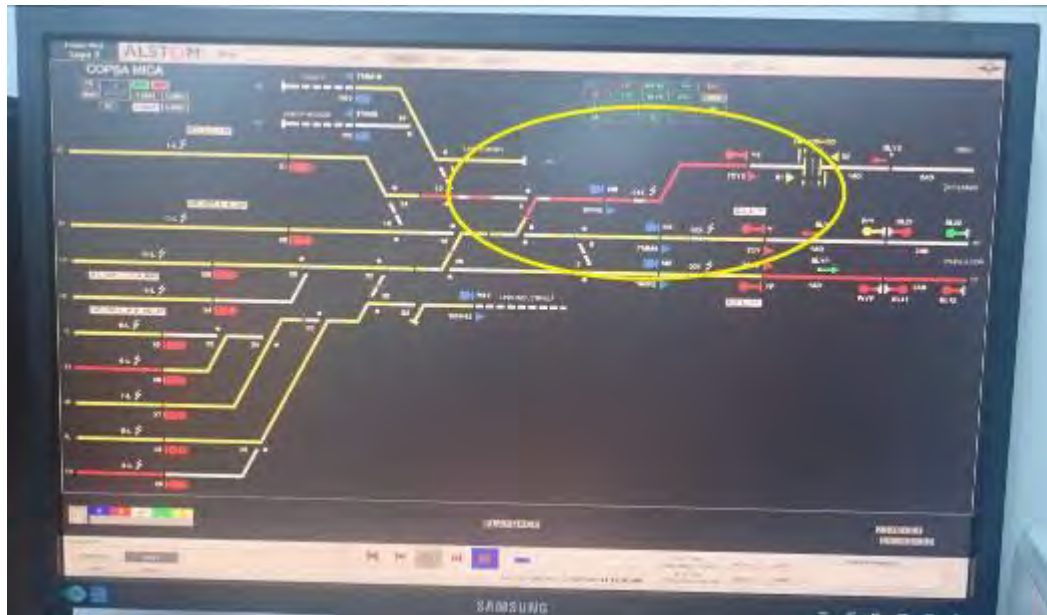
Foto nr.13

- ora 14:43:30 – trenul de călători nr.10515 și-a continuat mersul cu ocuparea următoarei secțiuni – foto nr.13;

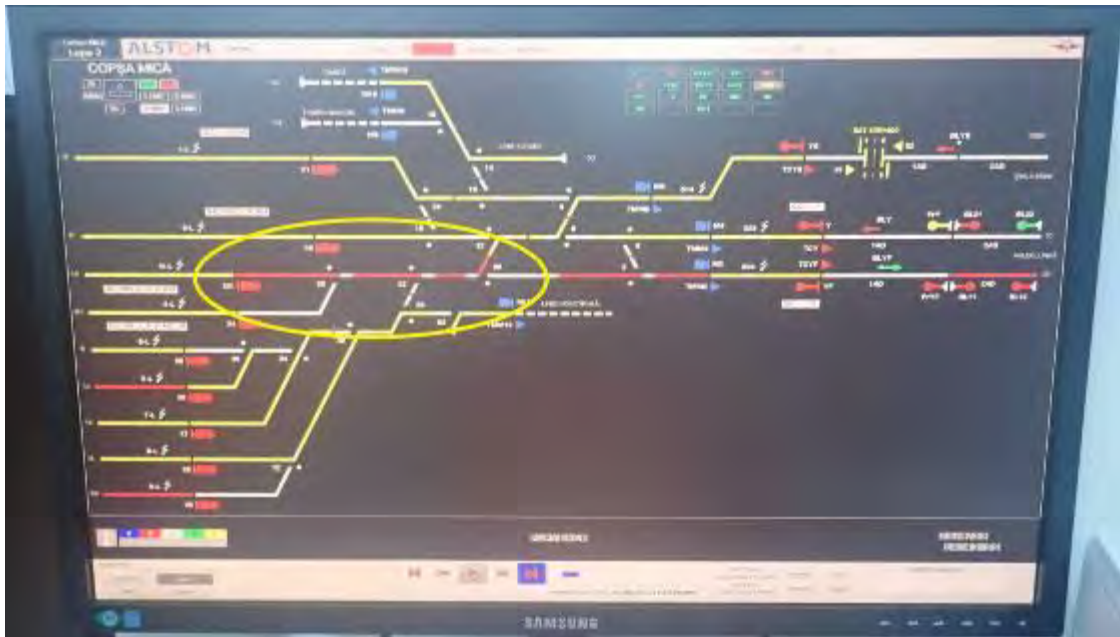
Foto nr.14

- ora 14:43:58 – trenul de călători nr.10515 a trecut peste macazul nr.22 și se pregătea să intre pe linia III – foto nr.14;

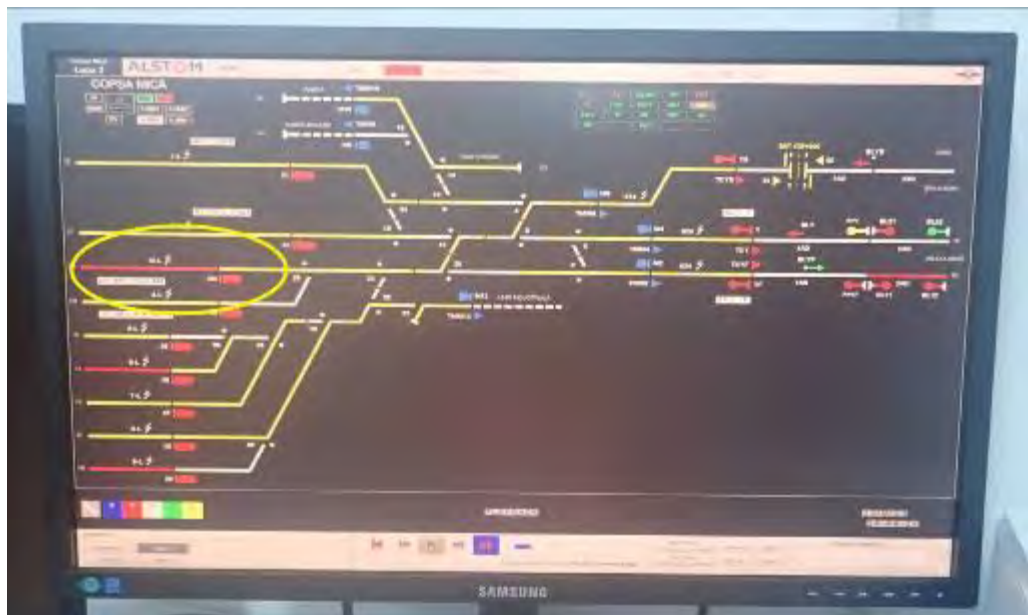
Foto nr.15

- ora 14:44:24 – trenul de călători este garat la linia nr.III – foto nr.15;

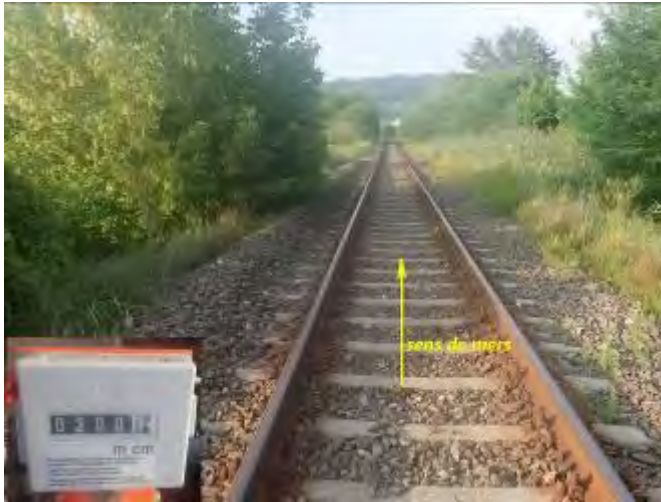
Mai jos este prezentată starea de vizibilitate a semnalului de intrare YS de la distanțele de 200 m – *foto nr.16*, respectiv 100 m – *foto nr.17.*

*Foto nr.16 – vizibilitatea semnalului de la 200 m*

Menționăm faptul că în conformitate cu prevederile din RET 002, art. 74 (1), semnalul de intrare YS fiind amplasat pe linia 203 ( viteza maximă 100km/h), trebuia să fie distins sigur de la o distanță de cel puțin 400 m, deoarece acesta nu are repetitor.

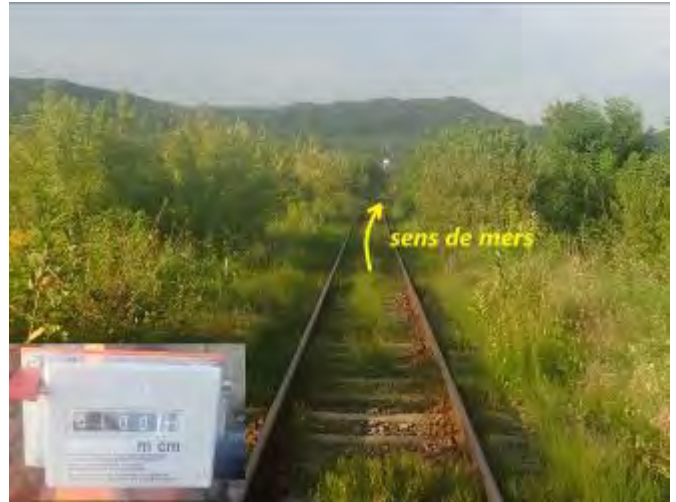
*Foto nr.17 – vizibilitate semnalului de la 100 m*
