AGENȚIA DE INVESTIGARE FERROVIARĂ ROMÂNĂ - AGIFER

RAPORT DE INVESTIGARE

privind incidentul feroviar produs la data de 08.09.2023, pe raza de activitate a Sucursalei Regionale CF Iași, în stația CFR Verești, prin depășirea semnalului de ieșire VII, aflat în poziție pe oprire de către trenul de călători nr.1752 remorcat cu locomotiva EA598

*Raport final
24 iulie 2024*

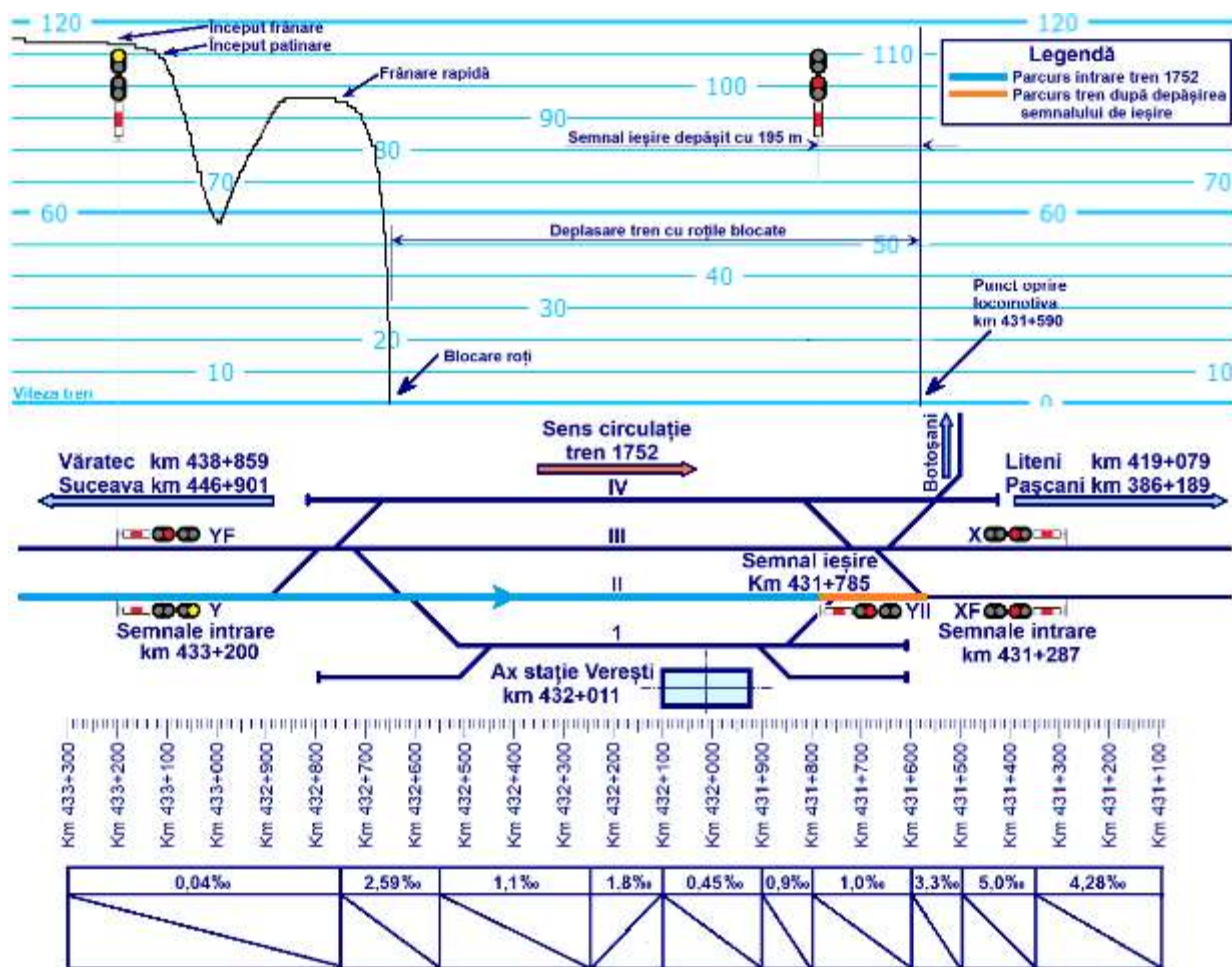
Figura nr.2. Schița cu locul producerii incidentului

Trenul nr.1752 s-a oprit la Km 431+585 la aproximativ 200 m după depășirea semnalului de ieșire.
