AGENȚIA DE INVESTIGARE FERROVIARĂ ROMÂNĂ - AGIFER

## RAPORT DE INVESTIGARE

**privind incidentul feroviar produs la data de 08.09.2023, pe raza de activitate a Sucursalei Regionale CF Iași, în stația CFR Verești, prin depășirea semnalului de ieșire YII, aflat în poziție pe oprire de către trenul de călători nr.1752 remorcat cu locomotiva EA598**

*Raport final  
24 iulie 2024*

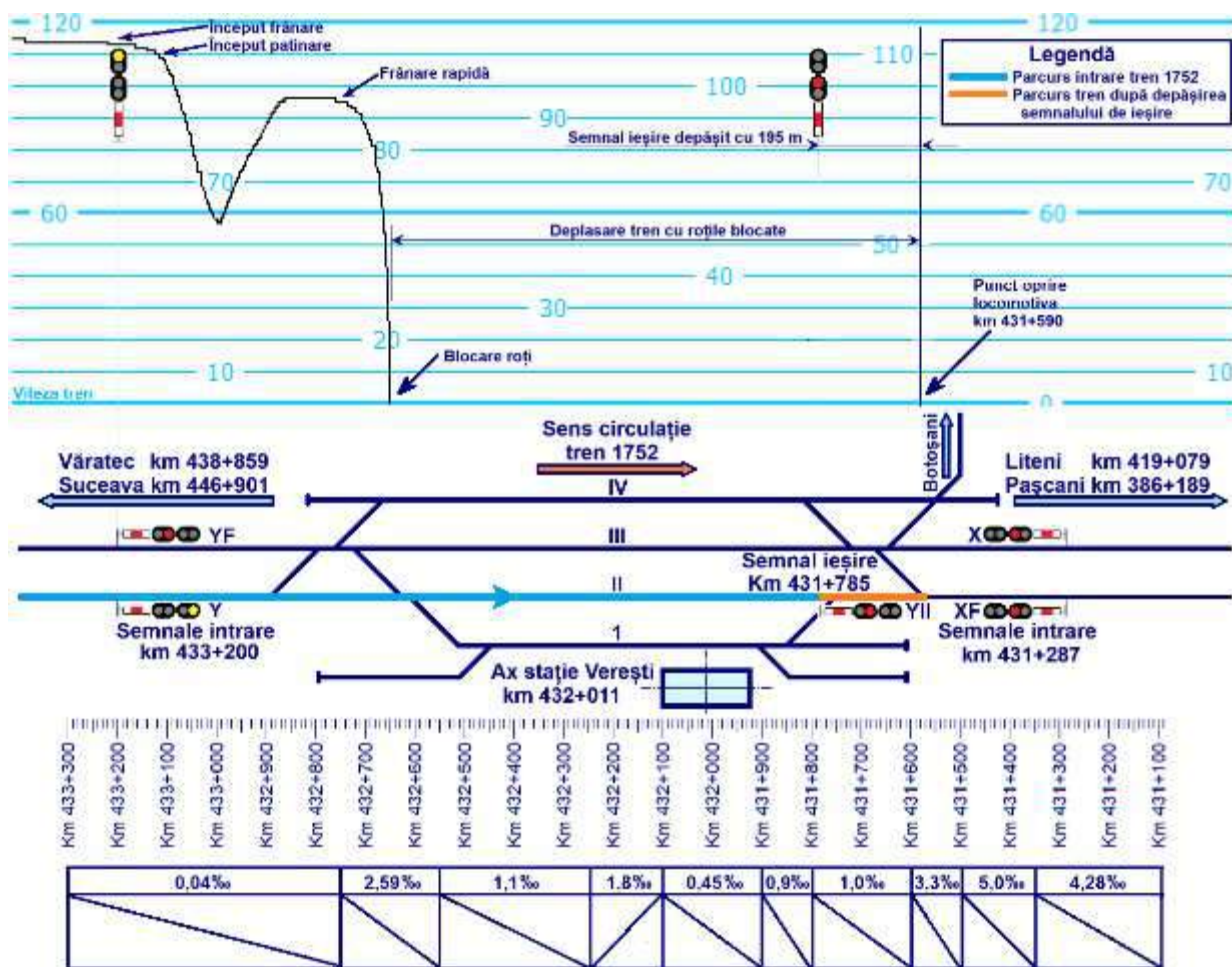
Figura nr.2. Schița cu locul producerii incidentului

Trenul nr.1752 s-a oprit la Km 431+585 la aproximativ 200 m după depășirea semnalului de ieșire.

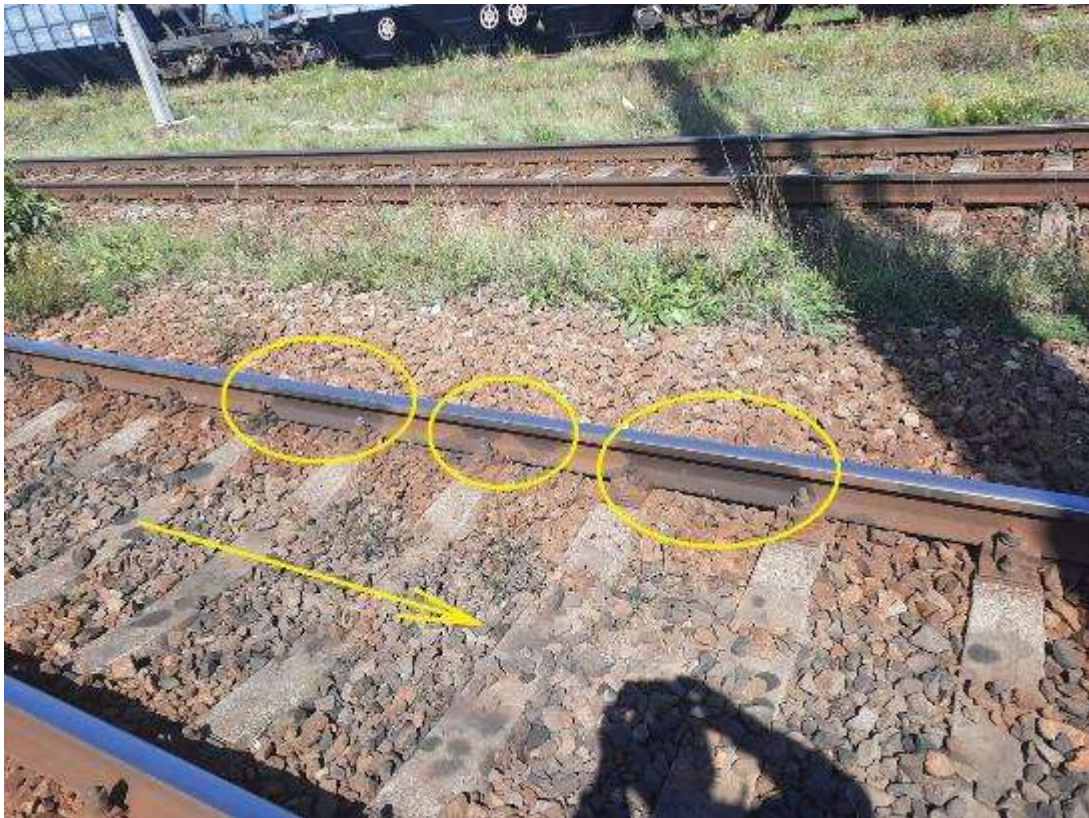
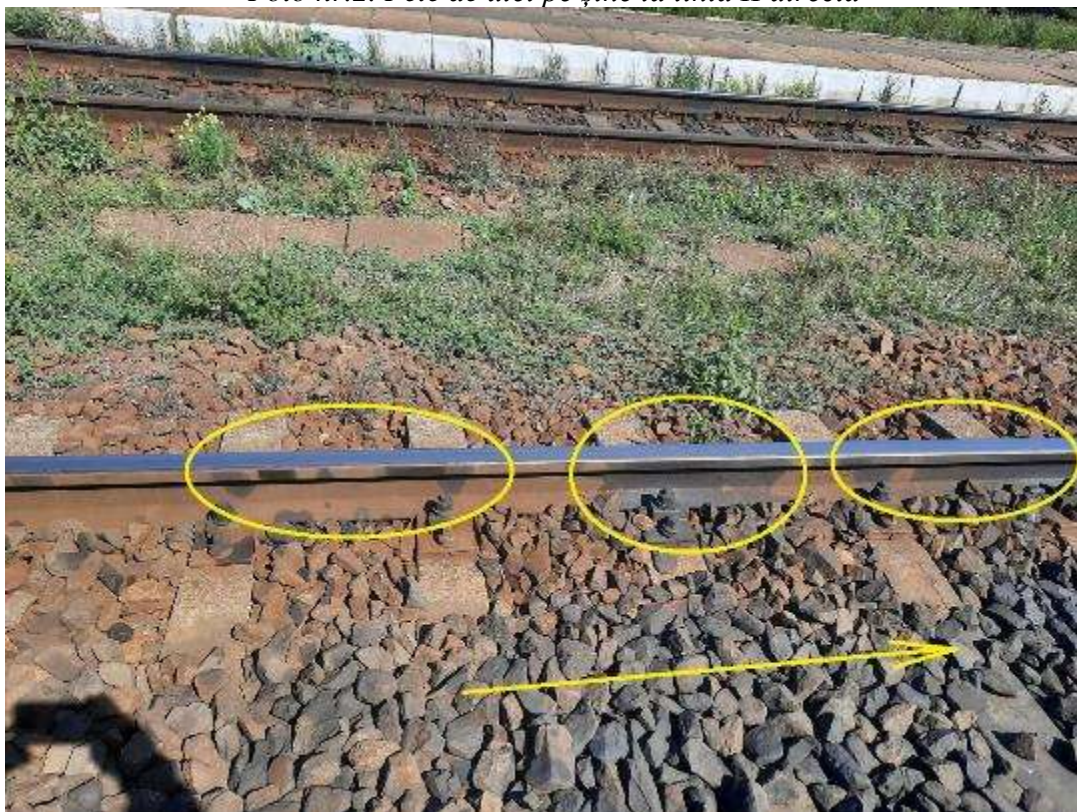
După oprirea trenului s-a constatat ca depășirea semnalului s-a produs ca urmare a petelor de ulei formate pe suprafața de rulare a șinelor, ulei rezultat prin strivirea semințelor de rapiță căzute din trenul nr.57410 care era reținut în stația Pașcani Triaj.

*Foto nr.1. Pete de ulei pe șine la linia II directă*

*Foto nr.2. Pete de ulei pe șine la linia II directă*

*Foto nr.3. Pete de ulei pe șine la linia II directă*

La sosirea la fața locului, comisia de investigare a constatat pe linia II directă prezența pe suprafața de rulare a șinelor a unei cantități mari de ulei care era prelins până pe talpa șinei așa cum se observă în foto 1-4.

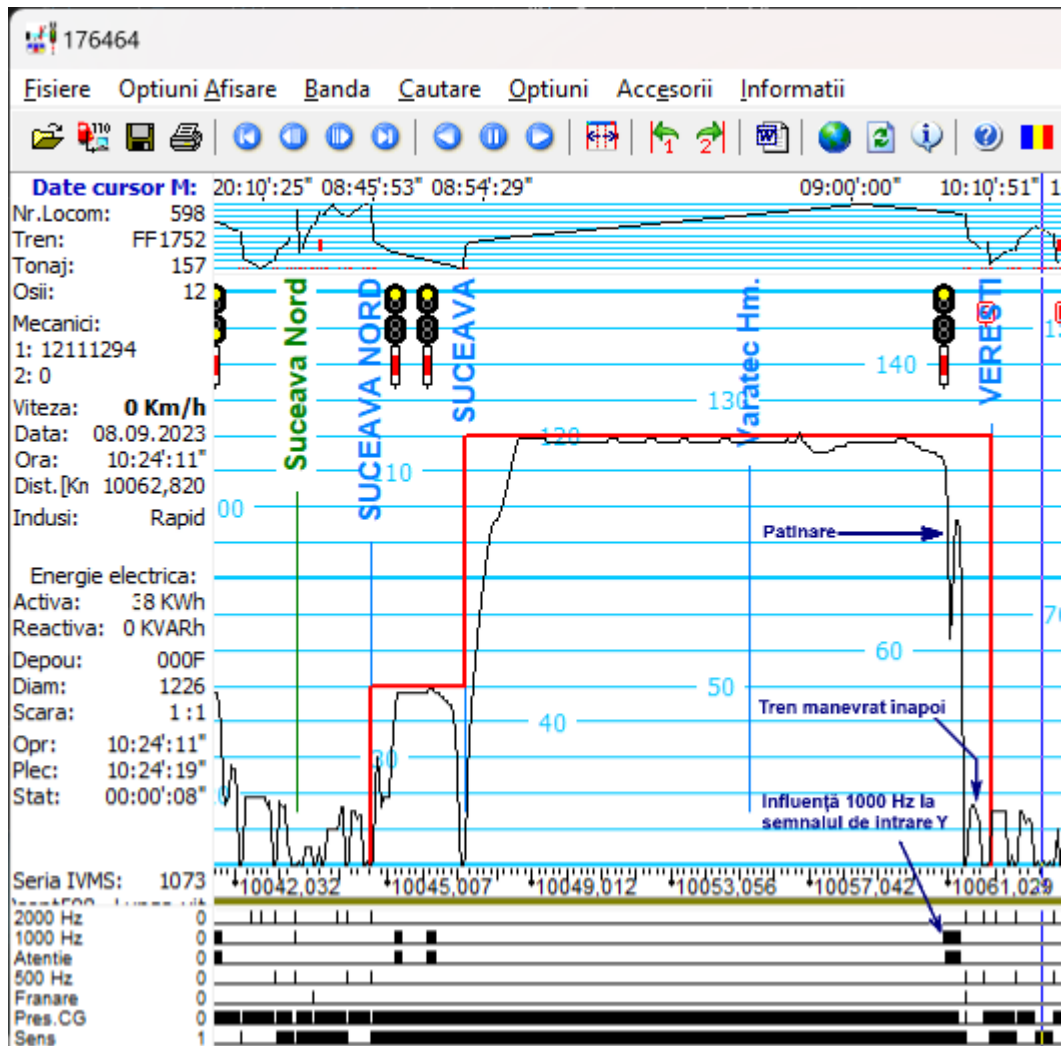
Figura nr.3. Înregistrările IVMS – memoria lungă

- La ora 08:46:21” a efectuat verificarea eficacității frânei automate, viteza trenului scăzând de la 30 km/h la 16 km/h pe un spațiu de 116 metri;
- În continuare trenul a circulat cu viteza maximă de 49 km/h iar la ora 08:50:18” a oprit în stația CFR Suceava;
- La ora 08:53:40” trenul nr.1752 a fost expedit din stația CFR Suceava;
- Trenul nr.1752 a fost expedit din stația CFR Suceava la ora 08:53:40”;
- Pe distanța Suceava-Văratec trenul a circulat cu viteza maximă de 119 km/h;
- La ora 08:58:29” trenul nr.1752 a trecut prin stația CFR Văratec;
- Pe distanța Văratec-Verești trenul a circulat cu viteza maximă de 120 km/h;

- La ora 09:01:21” trenul nr.1752 a trecut pe lângă semnalul de intrare al stației CFR Verești cu viteza de 113 km/h, oră la care s-a înregistrat influența inductorului de 1000 Hz cu manipularea butonului „Atenție”;
- După semnalul de intrare, viteza trenului scade brusc la zero datorită patinării și apoi blocării roților locomotivei;
- La ora 09:02:14” trenul nr.1752 a trecut pe lângă semnalul de ieșire YII al stației CFR Verești cu fiind înregistrată influența inductorului de 2000 Hz cu frânare de urgență. Viteza înregistrată a fost 0 km/h, locomotiva deplasându-se cu osiile blocate;
- La ora 09:05:29” trenul nr.1752 este dat înapoi pe o distanță de 376 metri și este garat în stație la ora 09:07:09”;

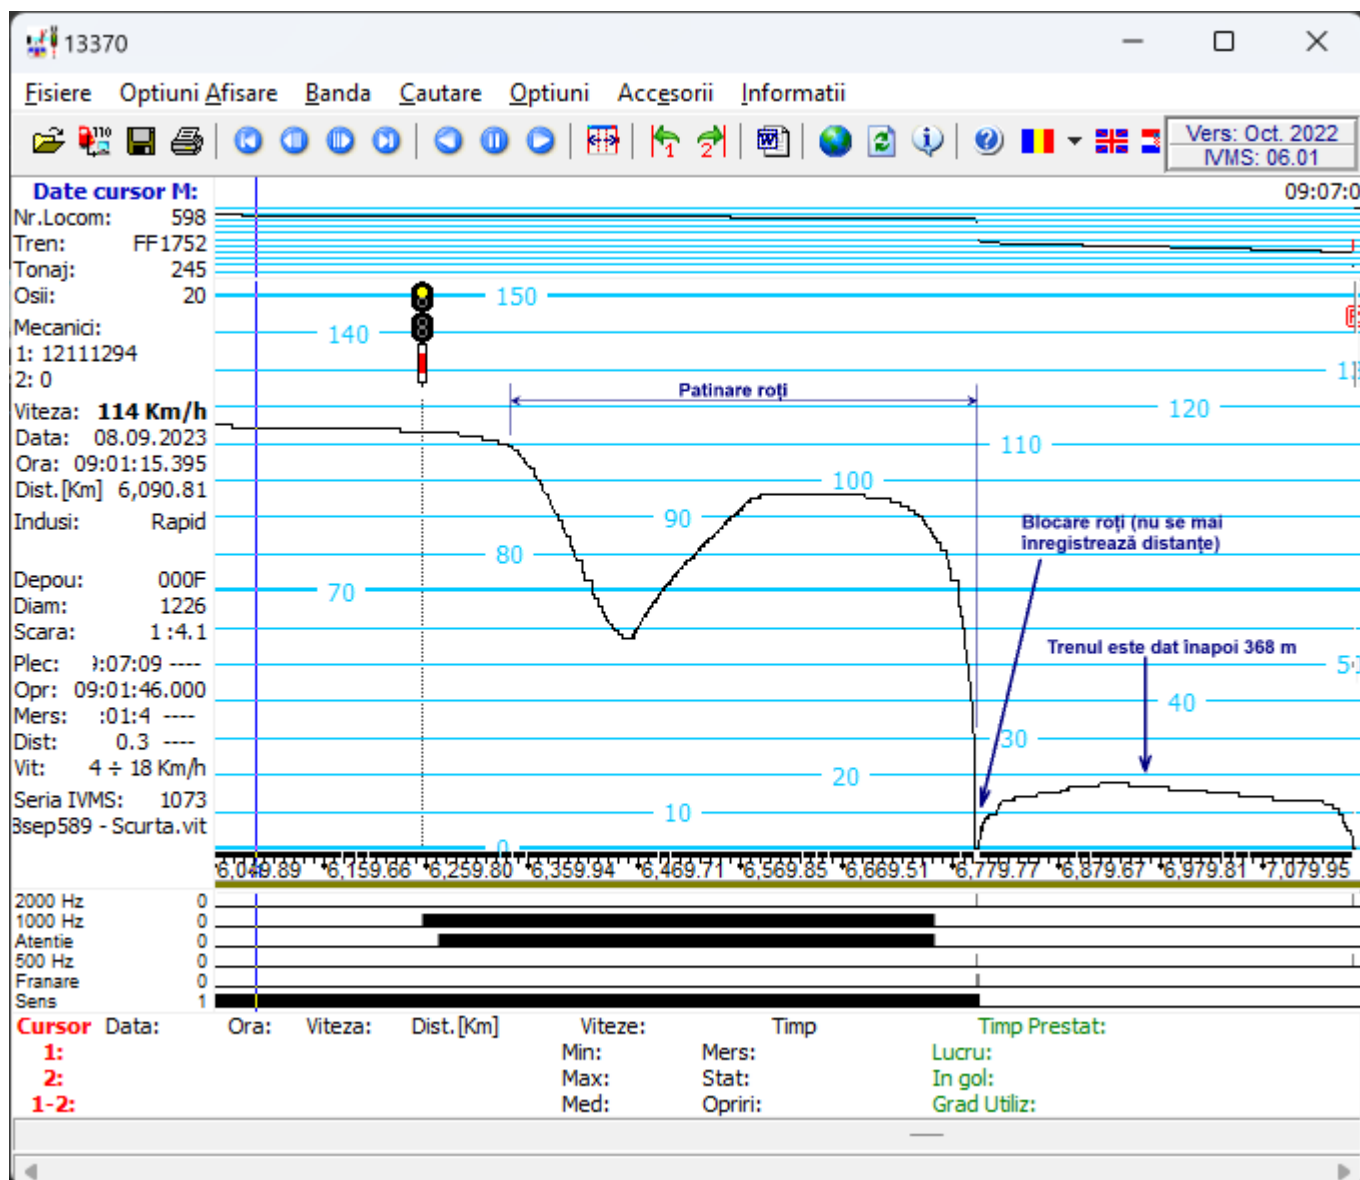
Figura nr.4. Înregistrările IVMS – memoria scurtă

- După trecerea locomotivei pe lângă semnalul de intrare și parcurgerea unei distanțe de 85 metri la viteza de 110 Km/h locomotiva începe să patineze;
- După 39,5 secunde de la începerea patinării roțile locomotivei și nu se mai înregistrează distanța parcursă;

- Între orele 09:05:29” și 09:07:09” trenul nr.1752 este dat înapoi pe o distanță de 368 metri cu viteza maximă de 18 km/h;

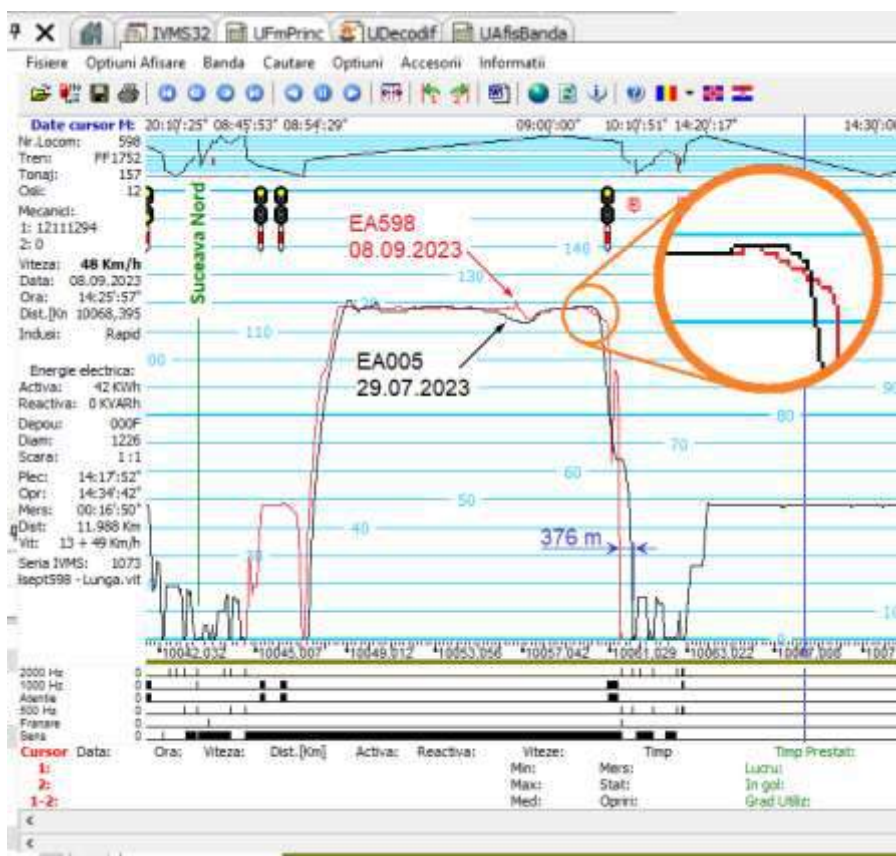
Figura nr.4. Modul în care a fost frânat trenul nr.1752 în data de 29.07.2023 și în data de 08.09.2023

Detaliul din figura nr.5 arată ca cele două trenuri, la începutul frânării, au avut un efect de frânare similar (aceeași pantă de descreștere a vitezei) iar punctul de începere a frânării a fost ales mai devreme la data producerii incidentului cu circa 200 m față de trenul din data de 29.07.2023.

În concluzie, mecanicul de locomotivă, la data producerii incidentului, a ales corect atât momentul de efectuare a frânării cât și efectul de frânare comandat. În condiții normale de aderență, trenul nr.1752 din data de 08.09.2023 ar fi trebuit să fie oprit în stația CFR Verești la locul stabilit.
