## RAPORT DE INVESTIGARE

privind incidentul feroviar produs la data de 28.12.2023, pe raza de activitate a **Sucursalei Regionale CF Galați**, pe secția de circulație Brăila - Făurei (linie dublă, electrificată) în Hm Urleasca, în circulația trenului de marfă nr.66928 (aparținând operatorului de transport feroviar CER-Fersped SA)

*Ediție finală  
12 februarie 2024*

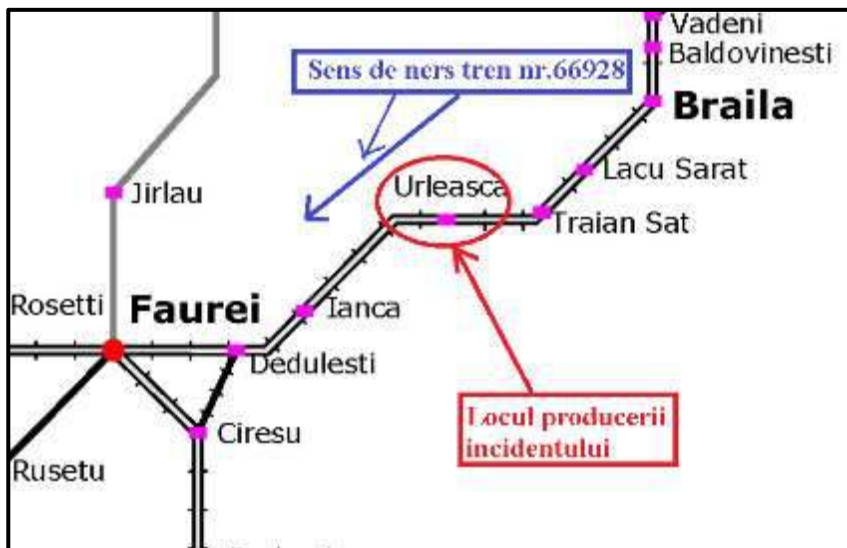
*Fig. nr.1*

Locul producerii incidentului este prezentat în *Figura nr.1*.

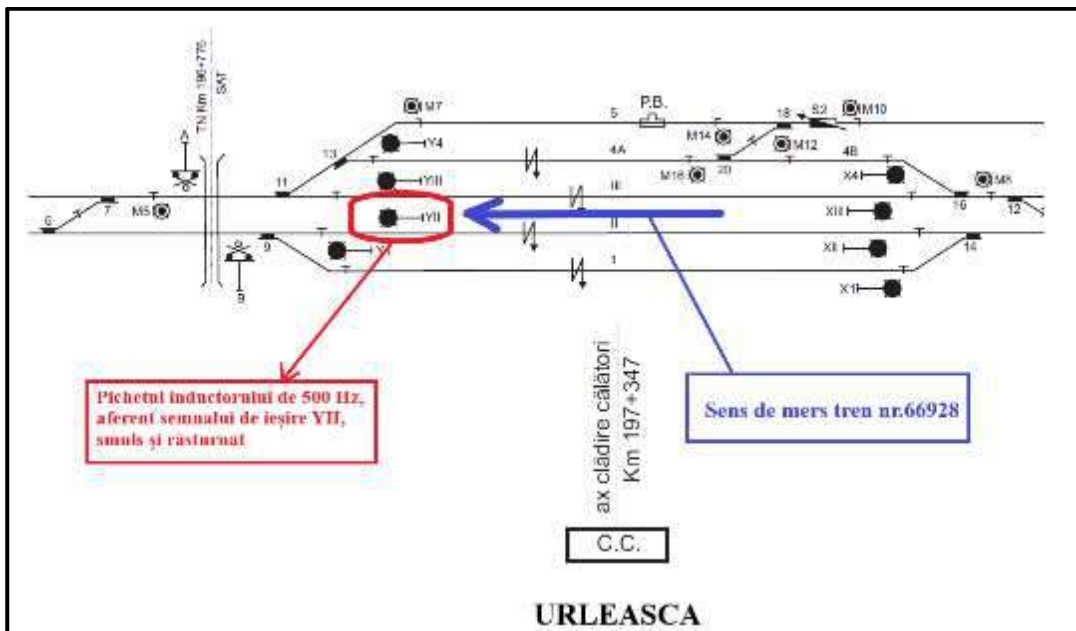
Fig. nr.2

În urma producerii incidentului feroviar, s-au produs avarii la inductorul de 500 Hz aferent semnalului YII din Hm Urleasca.

- În Hm Urleasca pe linia III, corespondentă firului II de circulație, s-a constatat pichet smuls și răsturnat la inductorul de 500 Hz, aferent semnalului YII, fără întreruperea legăturilor electrice; (**Fig. nr.2**)

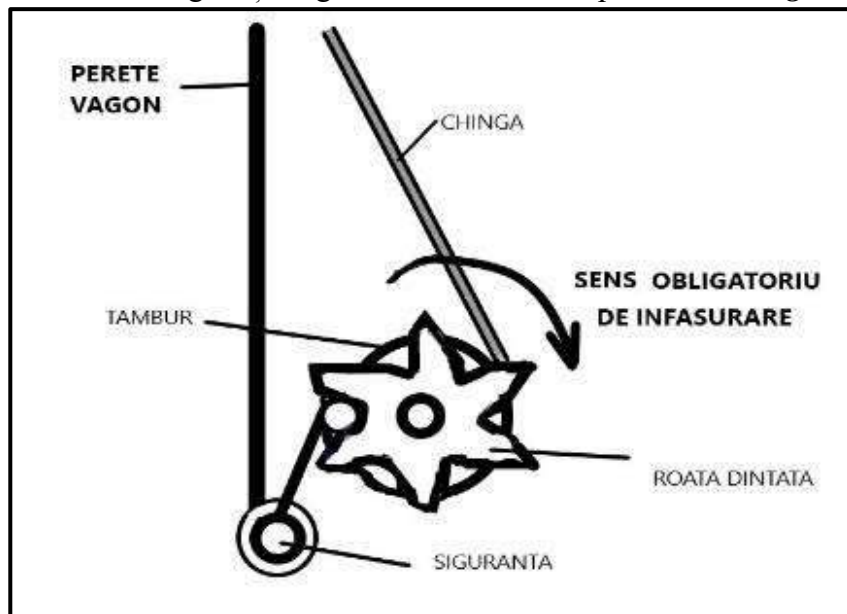
Fig. nr.3

- vagonul este din seria Ealos-t și este dotat cu sisteme de chingi de ancorare și asigurare a mărfurilor. Modul corect de strângere și asigurare a acestora este prezentat în Fig. nr.3;

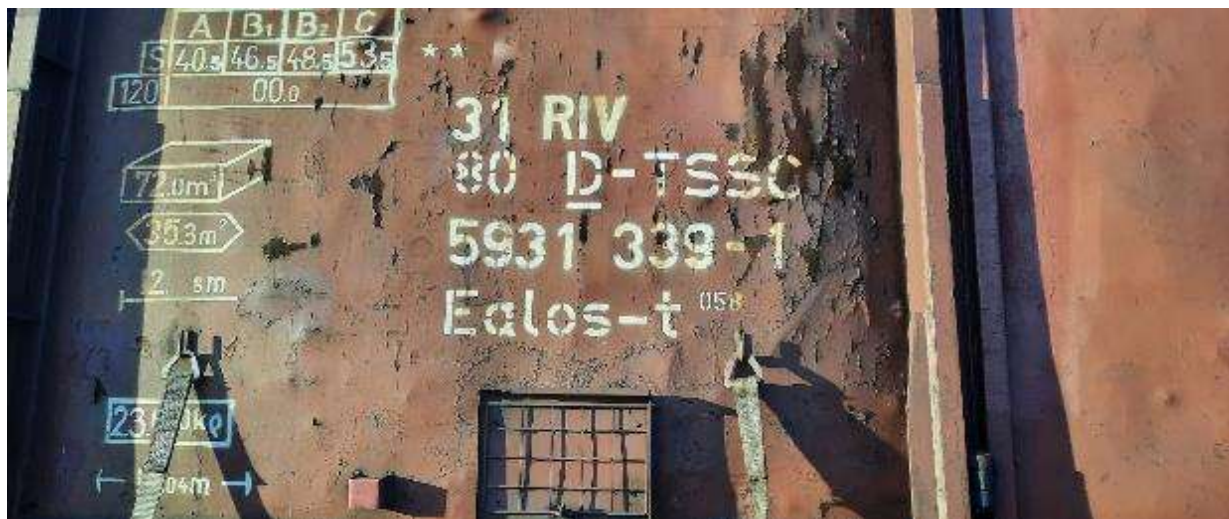
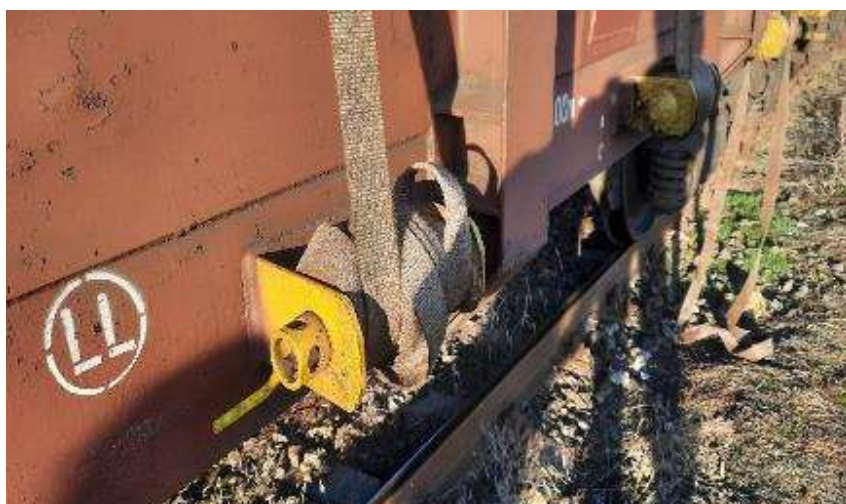
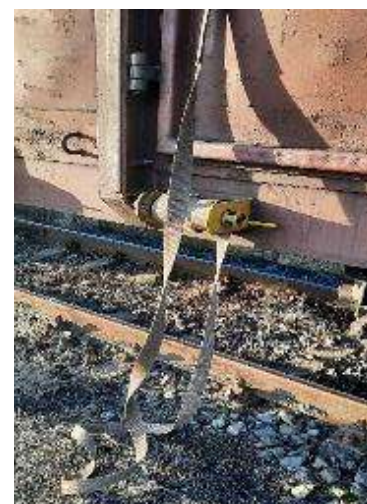
- o parte din chingile de ancorare și asigurare a mărfurilor, inactive pentru categoria de marfă transportată (zgură) la momentul producerii incidentului, de pe partea stângă sens de mers, erau slăbite acestea nefiind asigurate corespunzător cu dispozitivul de blocare a desfășurării accidentale a acestora în parcurs iar dintre acestea patru chingi erau înfășurate în sens invers pe tamburul de colectare a acestora, dând posibilitatea chingilor să se desfășoare de pe tambur în timpul deplasării vagonului. **(Foto nr.1 - 3)**

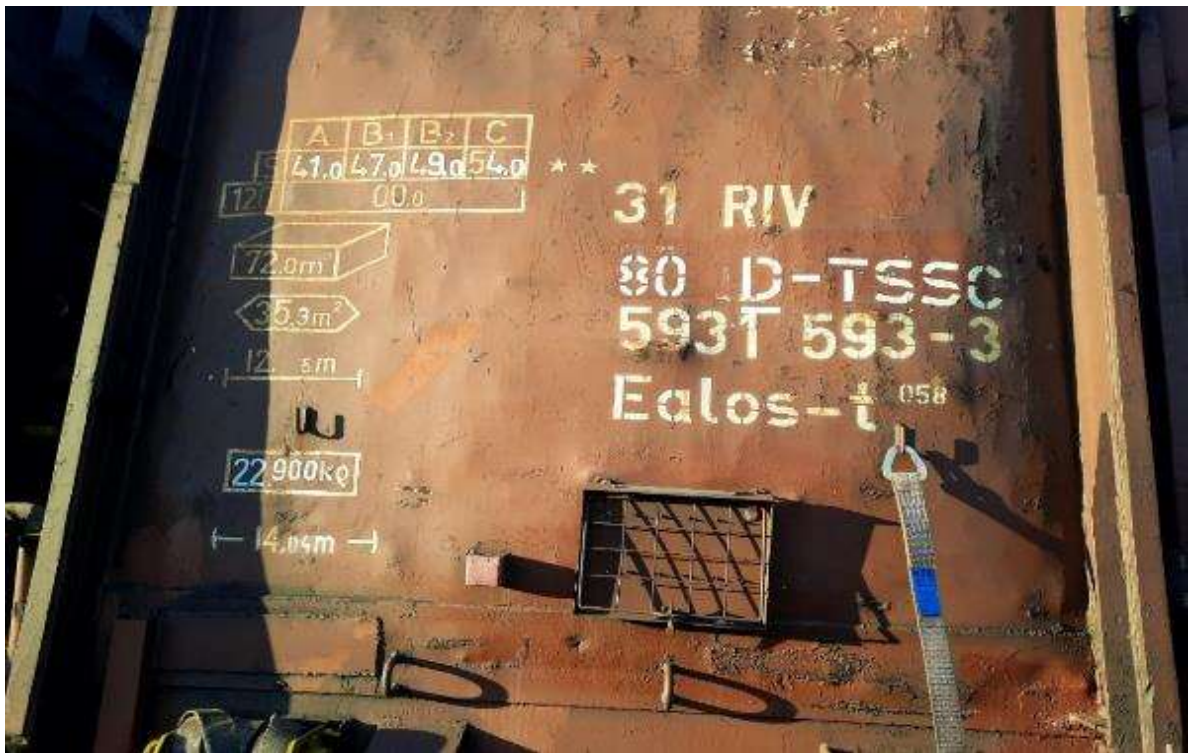
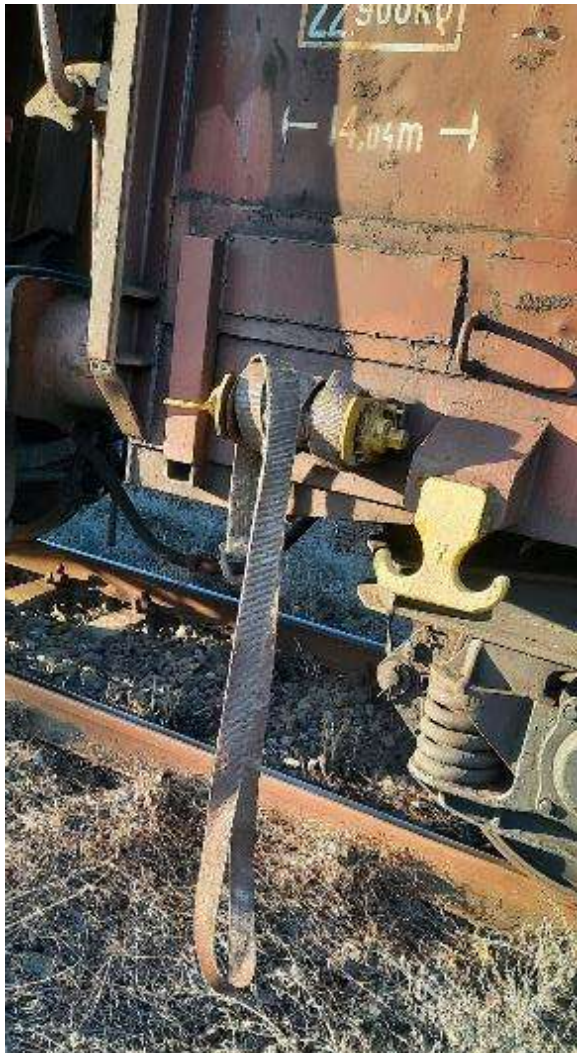
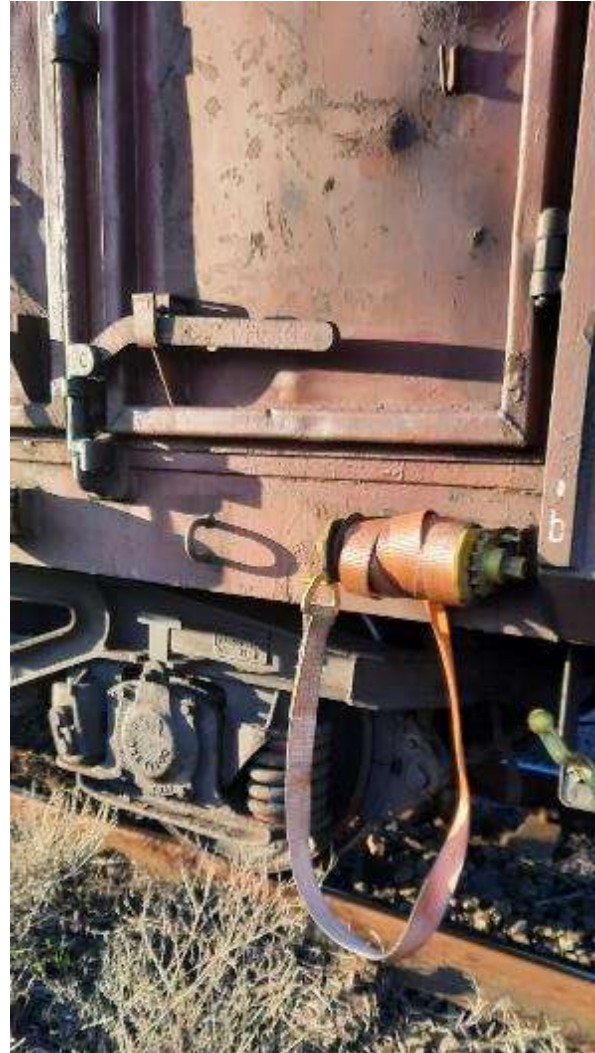
- o parte din chingile de ancorare și asigurare a mărfurilor, inactive pentru categoria de marfă transportată (zgură) la momentul producerii incidentului, de pe partea stângă sens de mers, erau slăbite acestea nefiind asigurate corespunzător cu dispozitivul de blocare a desfășurării accidentale a acestora în parcurs iar dintre acestea două chingi erau înfășurate în sens invers pe tamburul de colectare a acesteia, dând posibilitatea chingii să se desfășoare de pe tambur în timpul deplasării vagonului. **(Foto nr.4 - 6)**

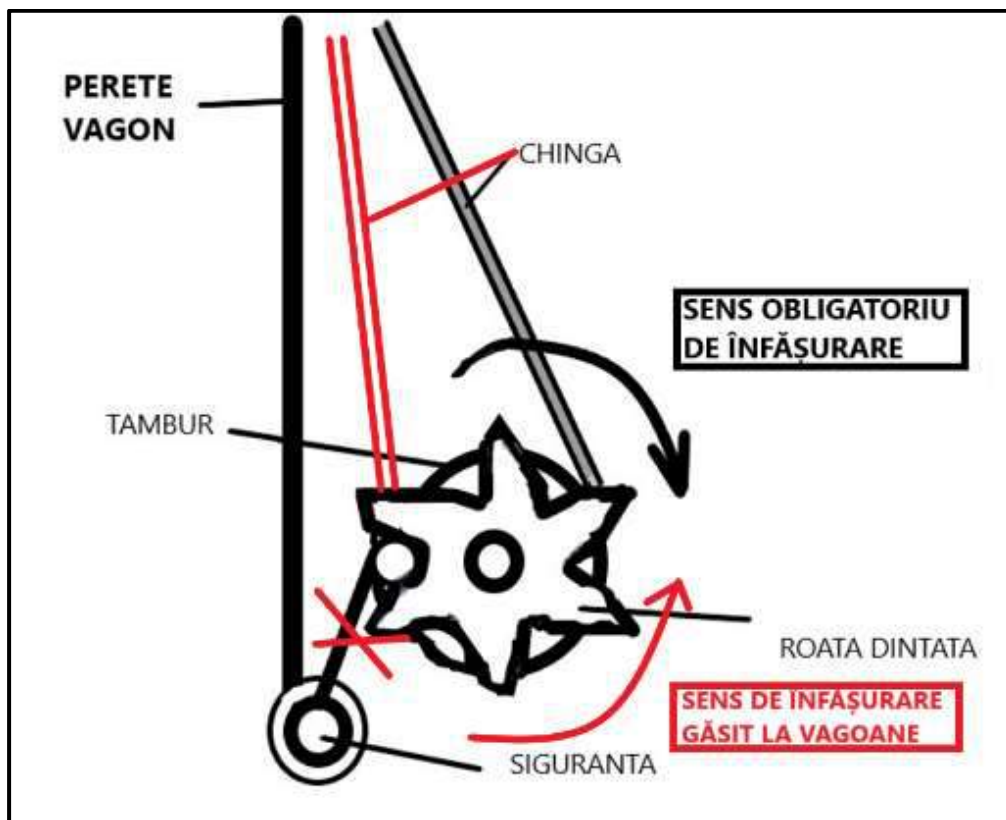
Fig. nr.4

1. Vagoanele **nr. 31805931339-1 și nr.31805931593-3** aflate în compunerea trenului de marfă nr.66928, au fost expediate din stația CFR Barboși Călători cu chingile de ancorare și asigurare strânse necorespunzător pe tamburii de colectare. Acestea au fost înfășurate în sensul invers al sensului obligatoriu de înfășurare a acestora pe tambur iar în felul acesta siguranțele contra rotirii tamburilor de colectare și desfășurării chingilor în parcurs nu-și mai îndeplineau funcția; (**Fig. nr.4**)

2. Datorită trepidațiilor apărute în dinamica rulării și a curenților de aer formați pe părțile laterale ale vagoanelor aflate în mers s-a produs desfășurarea chingilor de pe tamburii de colectare și lovirea (agățarea) instalațiilor aflate pe parcursul trenului.
