## RAPORT DE INVESTIGARE

privind incidentul feroviar produs la data de 10.02.2024, ora 13:19, pe raza de activitate a Sucursalei Regionale CF București, în stația CFR Toporu, prin lovirea liniarelor și barelor de control ale macazului nr.1 de către rezervorul de colectare a reziduurilor, desprins de la locomotiva DA 1541, care a remorcat trenul de marfă nr.56380 (aparținând operatorului de transport feroviar de marfă SC Grup Feroviar Român SA)

*Ediție finală  
01 aprilie 2024*

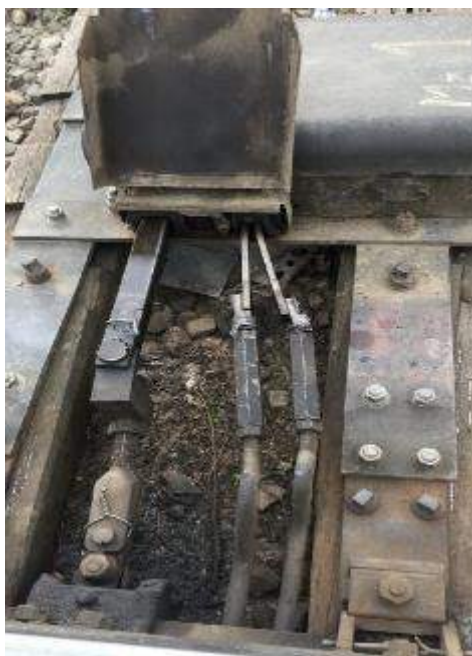
Cu ocazia verificărilor din stația CFR Toporu, s-a constatat la macazul nr.1 aflat la Km 32+992, barele și liniarele de control îndoite, deteriorări provocate de lovirea cu un corp dur.

Foto nr.1: Bare de control macaz nr.1

Din verificările preliminare efectuate de administratorul infrastructurii feroviare a reieșit că lovirea barelor și liniarelor de control îndoite la macazul nr.1 din stația CFR Toporu s-a produs la trecerea trenului nr.56380 aparținând OTF GFR care circula în relația Giurgiu Nord- București Sud.

- liniarele și barele de control de la electromecanismul macazului nr.1 au fost înlocuite de organul CT cu altele luate de la macazul nr.5.
- barele deformată de la macazul nr.1 au fost parțial îndreptate și montate temporar la macazul nr.5 care era eclisat, pentru a asigura circulația trenurilor.

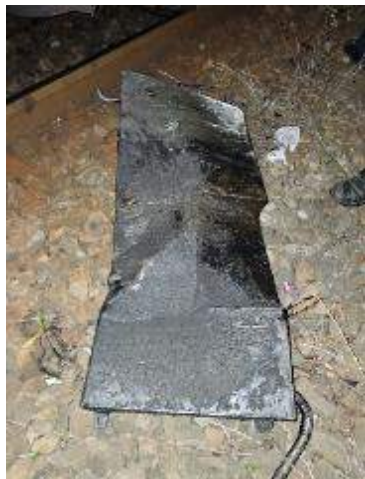
- locomotiva a circulat cu postul de conducere nr.II în față;
- rezervorul de colectare a reziduurilor aflat pe partea stângă, în sensul de mers al trenului, era desprins din șuruburi, și a fost urcat de către personalul de locomotivă în sala mașinilor;
- rezervorul de colectare a reziduurilor prezenta urme de lovire și era deformat;
- urechile de prindere nu prezentau urme de deformare;
- pe dreapta, sensul de mers, rezervorul colector de reziduuri, identic cu cel căzut era intact și fixat corespunzător;

Foto nr.2: Rezervorul colector de reziduuri

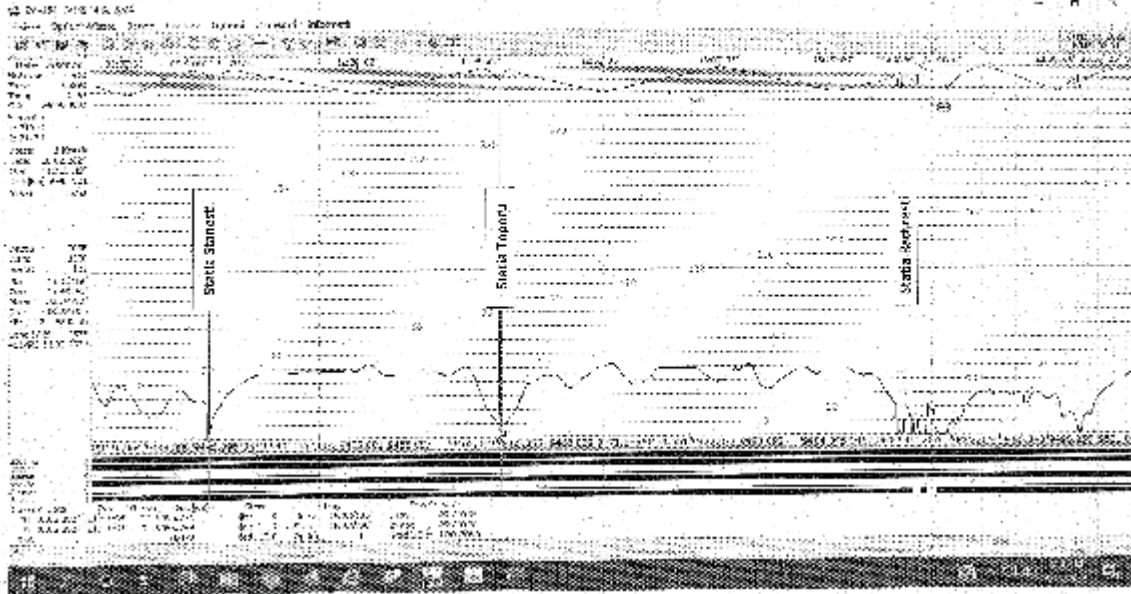
- în circulația trenului de marfă nr.56380 s-au respectat vitezele maxime de circulație a liniei prevăzute în livretul de mers precum și cele prevăzute de limitările de viteză semnalizate pe teren;
- trenul de marfă nr.56380 a plecat din stația CFR Stănești la ora 11:15:19 și a circulat până la stația CFR Toporu unde a oprit la ora 11:44:41;
- de la ora 11:44:41 trenul a staționat până la ora 12:36:00;

- de la ora 12:36:00 trenul a efectuat o mișcare, cu sensul mers 1, cu o viteză de 1 km/h pe o distanță de 26 metri, până la ora 12:37:20;
- de la ora 12:37:20 trenul a staționat până la ora 12:38:24;
- trenul a plecat din stația CFR Toporu cu sens mers 1 (direcția Rădulești), la ora 12:38:24 și a circulat până la Hm. Rădulești unde a oprit la ora 13:16:13;
- de la ora 13:16:13 trenul a staționat până la ora 14:05:50;
- instalația INDUSI a fost izolată.

Fig. nr. 1 Diagrama instalației de măsură și înregistrare a vitezei cu memorie nevolatilă tip IVMS, montată pe locomotiva DA 1541

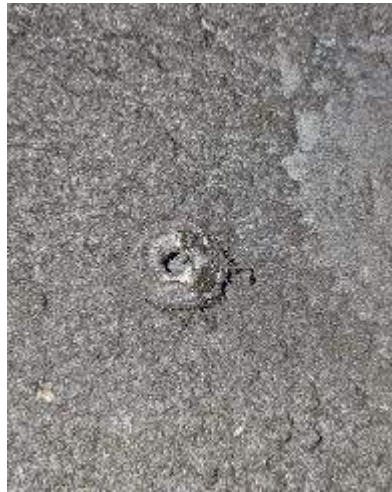
- prinderea de jos a rezervorului colectare reziduuri, partea interioară a locomotivei DA 1541, cât și piulița de fixare corespunzătoare prezentau urme de reziduuri, ceea ce înseamnă că șurubul de fixare a lipsit de mai multă vreme;

Foto nr3 : Piulița de fixare rezervorului colectare reziduuri prinderea de jos partea interioară a locomotivei

Prinderea de jos a rezervorului colectare reziduuri la partea interioară a locomotivei DA 1541, cât și piulița de fixare corespondentă prezentau urme de reziduuri, de unde se poate concluziona că șurubul de fixare a lipsit de mai multă vreme. Prinderea de sus a rezervorului de colectare reziduuri, partea interioară a locomotivei DA 1541, prezenta urme de frecare și gaura ovalizată fapt ce denotă că șurubul de fixare al acesteia nu asigura o strângere corespunzătoare. Urmare vibrațiilor la care este supusă locomotiva în exploatare s-a produs mișcarea rezervorului colectare reziduuri și implicit solicitarea șuruburilor de fixare care s-au desfiletat conducând la desprinderea rezervorului de colectare reziduuri de corpul locomotivei, acesta rămânând susținut doar de conducta de trecere dintre rezervoare și în final la intrarea acestuia în gabaritul pentru elemente ale instalațiilor feroviare.

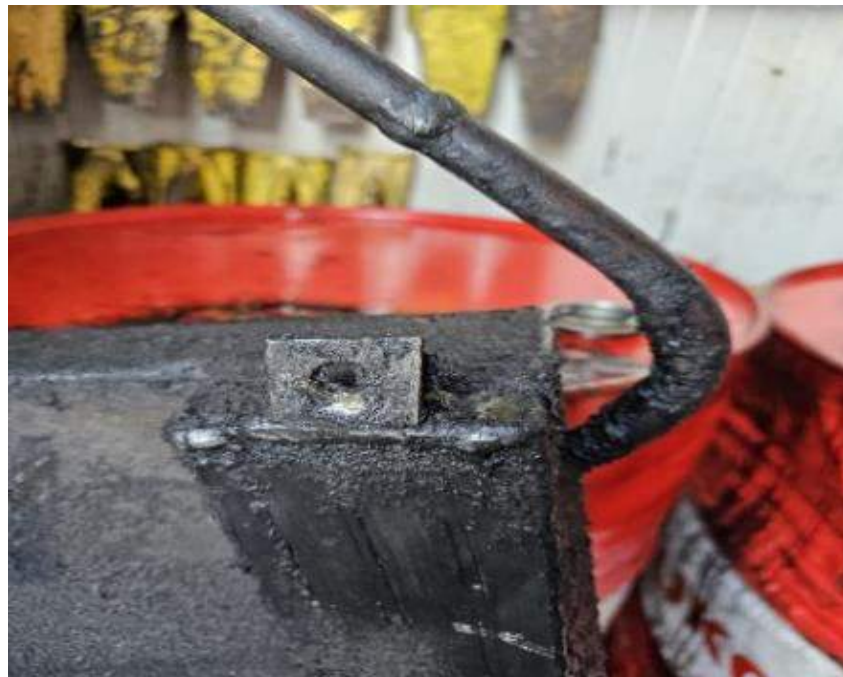
- conducta de legătură dintre cele două rezervoare de colectare reziduuri era deformată ca urmare a căderii rezervorului;
- prinderea de sus a rezervorului de colectare reziduuri, partea interioară a locomotivei DA 1541, prezenta urme de frecare și gaura ovalizată.
- rezervorul de colectare reziduuri de pe dreapta locomotivei DA 1541 (simetric cu cel căzut) era fixat corespunzător, având inclusiv șaibe grower.

Foto nr.4 : Prinderea de jos a rezervorului și conducta de trecere dintre rezervoare
