RAPORT DE INVESTIGARE

al incidentului feroviar produs în data de 21.03.2024, pe raza de activitate a Sucursalei Regionale CF București, secția de circulație Rădulești – Giurgiu Nord, pe distanța Toporu – Giurgiu Nord, privind depășirea vitezei maxime admise, impusă de restricția de viteză de 50 km/h, de către trenul de călători nr.1095 remorcat cu locomotiva GM 1384

Raport final 27 mai 2024

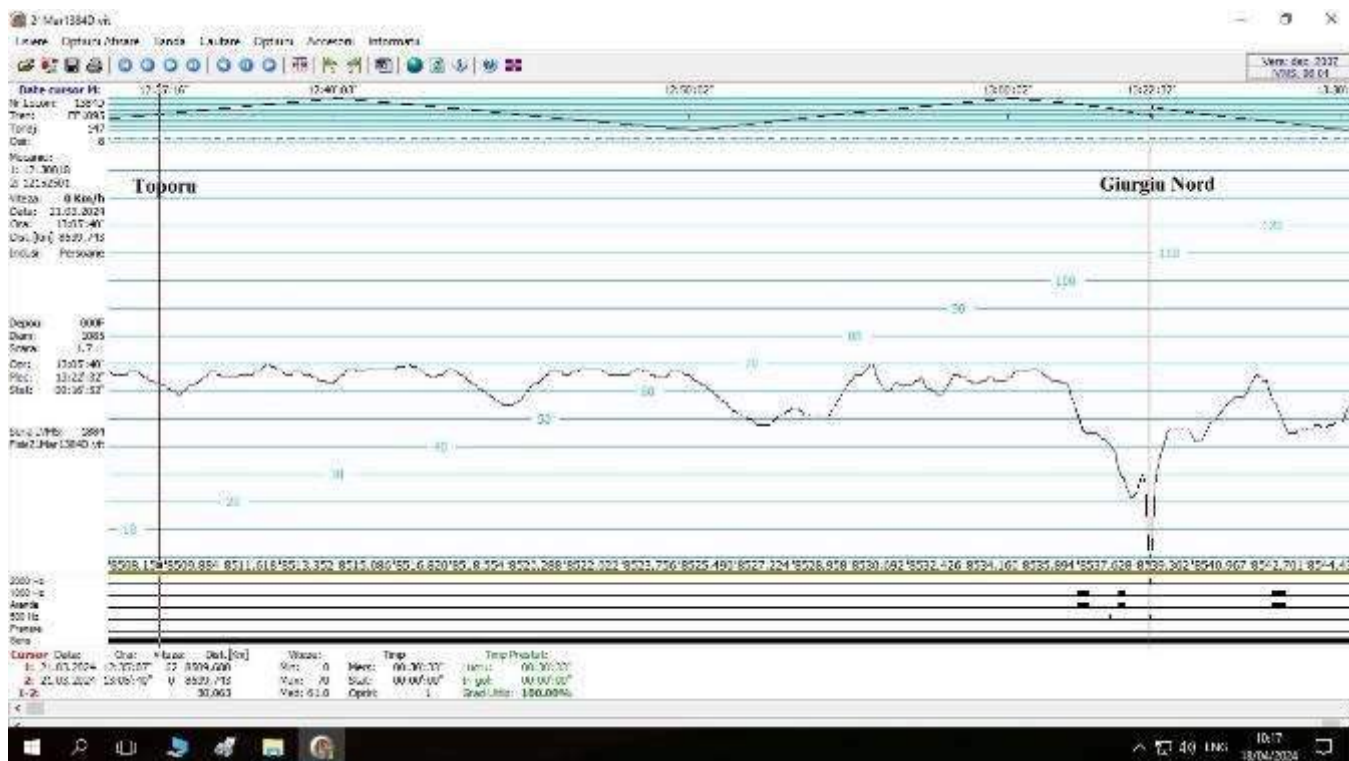
Foto nr.1 Diagrama vitezei

Cu ocazia citirii, analizării și interpretării înregistrărilor instalației de măsurare și înregistrare a vitezei tip IVMS a locomotivei GM 1384, efectuate de operatorul de transport feroviar la data de **11.04.2023**, s-a constatat faptul că, în data de 21.03.2024, pe distanța Toporu - Giurgiu Nord – *figura nr.1*, trenul nr.1095 a circulat cu viteze cuprinse între 50 și 70 km/h, pe restricția de viteză de 50 km/h, de la km. 32+450 până la km. 2+309, prevăzută în BAR București, decada 21-31 martie 2024.

La data de 21.03.2024, pe distanța Toporu - Giurgiu Nord, trenul nr.1095 a circulat cu viteze cuprinse între 50 și 70 km/h, pe restricția de viteză de 50 km/h, de la km. 32+450 până la km. 2+309, prevăzută în BAR București, decada 21-31 martie 2024.
